台州湾新区城市桥梁维修工程（2025 年）

# 施 工 图 设 计

陕西交控通宇交通研究有限公司

二〇二五年五月

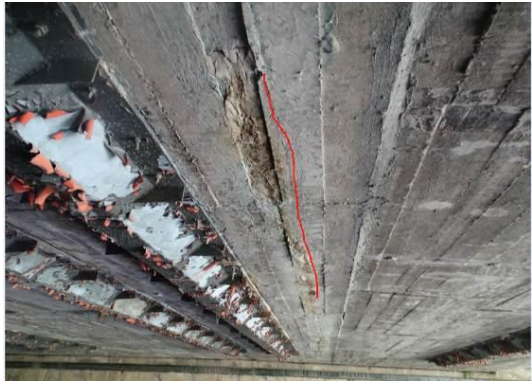
| 缺陷位置 | 缺陷描述 |
|---|---|
| K1-7#梁 1 条纵向裂缝修复失效, L=2.0m, D <sub>max</sub> =0.12mm, 伴有渗水析白 | K1-28#梁 16 条横向裂缝, L=1.0m×16, D <sub>max</sub> =0.10mm, 伴有渗水析白 (底板, 距 0#台 3.0~15.0m) |

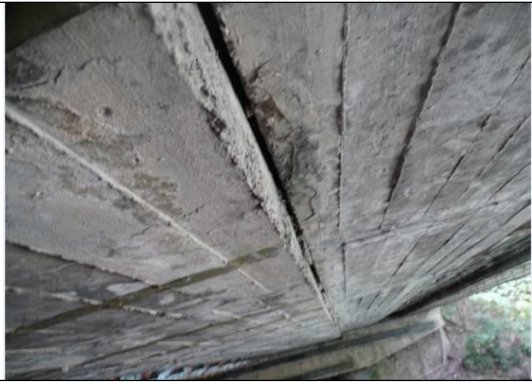
| 缺陷位置 | 缺陷描述 |
|---|---|
| K1-2#勾缝整条渗水, L=16.0m | K1-3#勾缝渗水, L=6.0m |

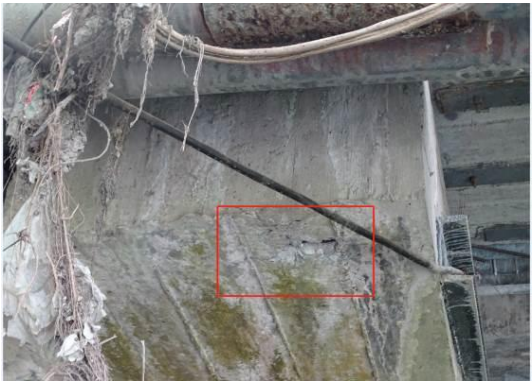
| 0#台帽 2 处锈胀露筋, S <sub>总</sub> =0.2×0.6m <sup>2</sup> (北侧悬臂底部) | 1#台帽 1 处破损露筋, S=0.2×4.0m <sup>2</sup> (底面, 3~4#立柱之间) |

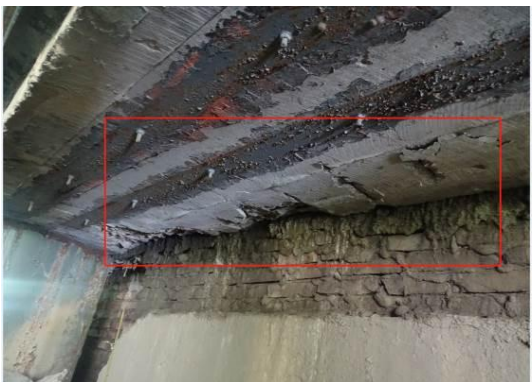
| 1#台帽 3 处破损露筋, S <sub>总</sub> =0.5×1.5m <sup>2</sup> (底面, 5~6#立柱之间) | 1#台帽 1 处破损, S=0.3×0.3m <sup>2</sup> (底面, 4~5#立柱之间) |

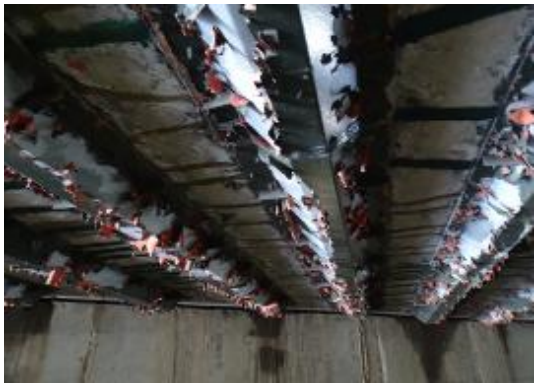
| 缺陷位置 | 缺陷描述 |
|---|---|
| K1 跨镀锌钢板防锈漆大面积脱落 | K1-20#板 1 处砼破损， $S=0.2\times0.4m^2$ （翼缘板，距 1#墩 2.0m） |

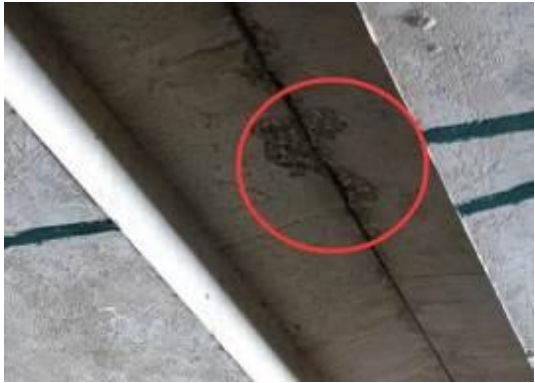
| 缺陷位置 | 缺陷描述 |
|---|---|
| K1-22#板 1 处砼破损， $S=0.2\times3.0m^2$ （翼缘板，距 1#墩 3.0m） | K2-19#板多处钢筋锈胀， $S=5.0\times0.4m^2$ （北侧翼缘板） |

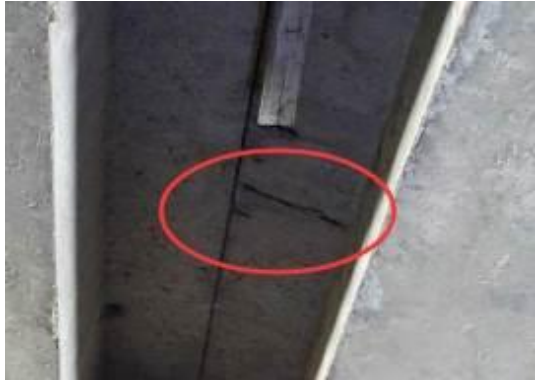
| K2-23#板 1 处钢筋锈胀， $S=0.5\times0.4m^2$ （南侧翼缘板，距 2#墩 3.0m） | K3-21#板 1 处砼破损， $S=0.3\times0.3m^2$ （翼缘板，距 3#台 5.0m） |

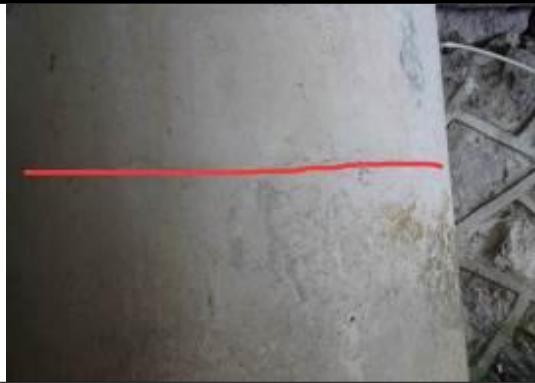
| 缺陷位置 | 缺陷描述 |
|---|---|
| 3-9#立柱 1 条水平裂缝， $L=0.8m$ ， $W=0.8mm$ （距台帽底 1.0m，4~7 点钟方向） | 3-2#立柱 2 处钢筋锈胀， $S_{总}=0.3\times0.6m^2$ （距台帽底 0m，1~4 点钟方向） |

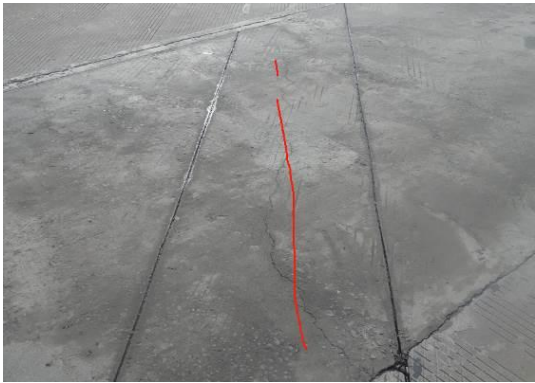
| 缺陷位置 | 缺陷描述 |
|---|---|
| K1 跨桥面 1 条横向裂缝， $L=4.0m$ ， $D_{max}=0.50mm$ （1#墩顶，距东侧人行道 4.5m） | 3#台桥头接线开裂 |

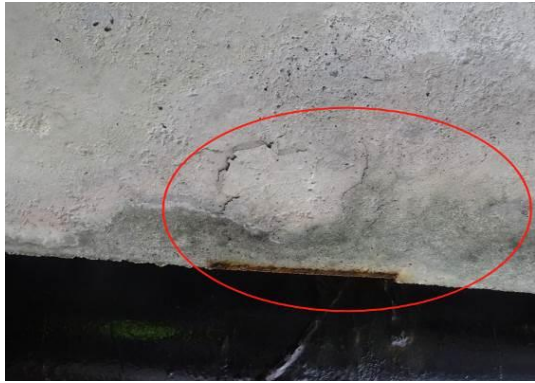
| K1-2#梁 1 处锈胀露筋， $S=0.1\times0.1\text{m}^2$ （底板，距 1#墩 1.0m） | K3-28#梁 1 处锈胀露筋， $S=0.2\times0.2\text{m}^2$ （底板，距 3#台 1.0m） |

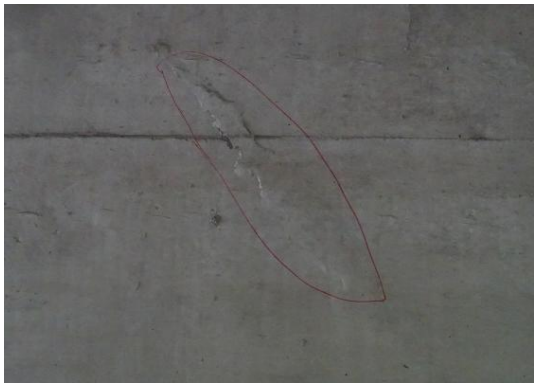
| 缺陷位置 | 缺陷描述 |
|---|---|
| 1-2#盖梁 1 处锈胀露筋， $S=0.8\times0.1\text{m}^2$ （南侧面，15#板对应位置） | 2-2#盖梁 1 处锈胀露筋， $S=0.2\times0.5\text{m}^2$ （北侧面，21#板对应位置） |

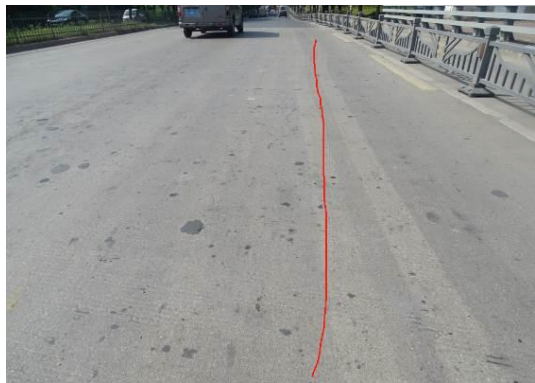
| 缺陷位置 | 缺陷描述 |
|---|---|
| K2 跨桥面铺装 1 条通长纵向裂缝，L=16.0m（西半幅，距中央绿化带 8.0m） | K1 跨桥面 1 条横向裂缝，L=8.0m（1#墩顶） |

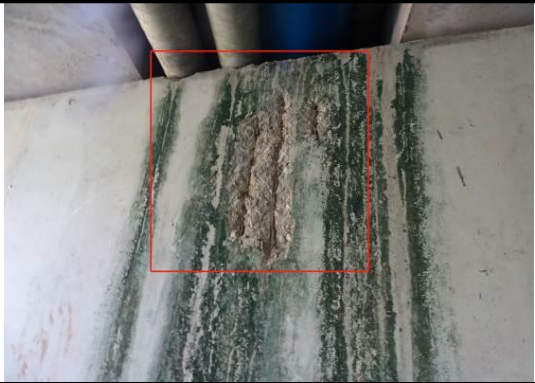
| 缺陷位置 | 缺陷描述 |
|---|---|
| 1#墩盖梁 1 处锈胀露筋，S=0.2×0.5m <sup>2</sup> （距西侧 2.5m） | 1#墩盖梁西侧挡块开裂 |

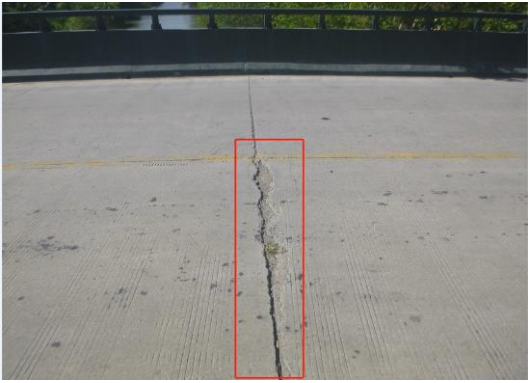
| 缺陷位置 | 缺陷描述 |
|---|---|
| K1 跨桥面 1 处破损， $S=0.1 \times 2.0m^2$ （1#墩顶位置） | K2 跨桥面 1 条纵向裂缝， $L=8.2m$ ， $D_{max}=2.80mm$ （距南侧 3.0m） |

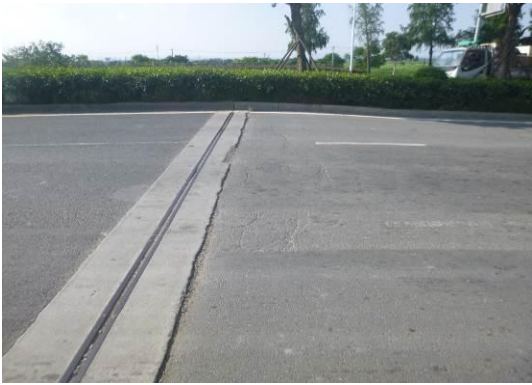
| 缺陷位置 | 缺陷描述 | |
|---|---|---|
| 0#台接线路面开裂 | | 1#台接线路面开裂 |

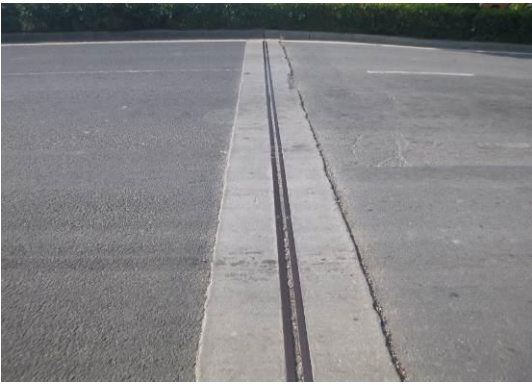
| 缺陷位置 | 缺陷描述 | |
|---|---|---|
| 0#台上伸缩缝堵塞 | | 0#台南幅伸缩缝锚固区混凝土破损， $S=0.1 \times 0.8m^2$ |

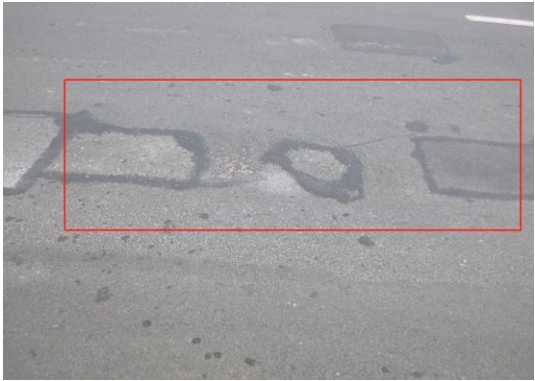
| 缺陷位置 | 缺陷描述 | |
|---|---|---|
| | K2 跨 1 处龟裂，S=0.3×3.0m <sup>2</sup> （南主车道，距 2#墩 2.0m，南人行道 8.0m） | K3 跨桥面 1 处龟裂，S=0.4×0.4m <sup>2</sup> （南主车道，距 2#墩 5.0m，距南人行道 6.0m） |

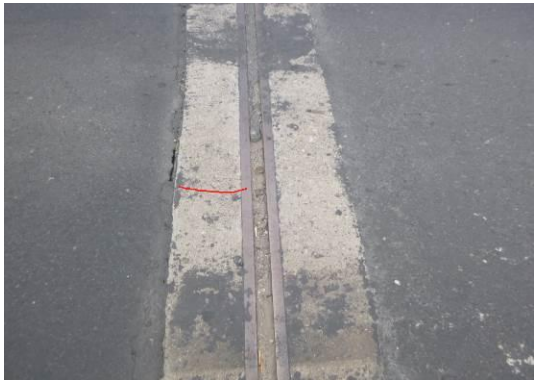
| 缺陷位置 | 缺陷描述 | |
|---|---|---|
| | 0#台上伸缩缝锚固区混凝土开裂 9 条 | 3#台上伸缩缝型钢弯曲断裂 |

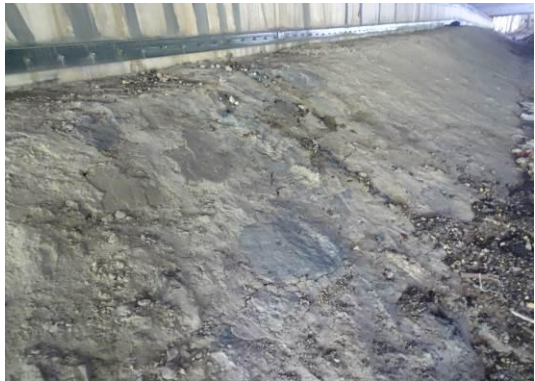
| 缺陷位置 | 缺陷描述 | |
|---|---|---|
| | 0#台护坡沉降开裂 | 3#台护坡沉降开裂 |

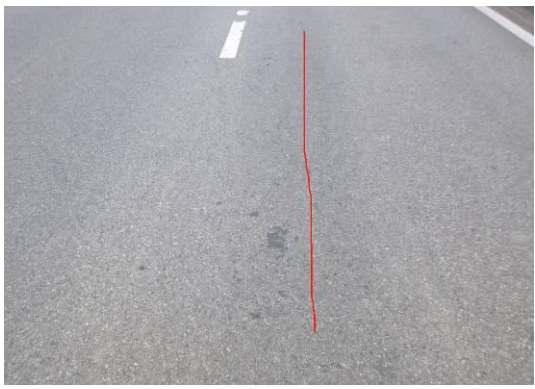
| 缺陷位置 | 缺陷描述 | |
|---|---|---|
| 南幅 K1 跨桥面 1 条纵向裂缝，L=5.0m，<br>D=1.10mm（距 1#墩 0m，北侧护栏 3.5m） | | 南幅 K2 跨桥面 1 条横向裂缝，L=5.0m，<br>D=0.45mm（2#墩顶） |

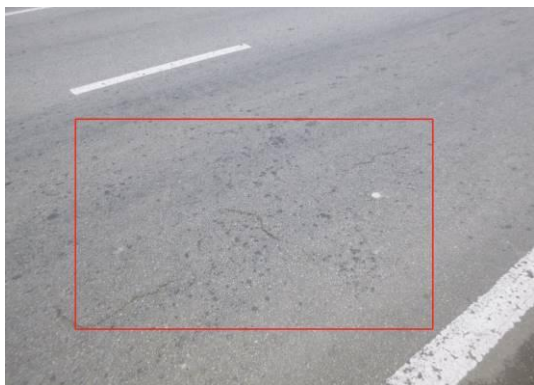
| 北幅 K1 跨桥面 1 处网状裂缝， $S=0.5 \times 3.0\text{m}^2$<br>（距 0#台 1.5m，北侧绿化带 1.5m） | | 北幅 K1 跨桥面 1 条纵向裂缝， $L=8.0\text{m}$ ， $D=1.00\text{mm}$ （距 0#台 1.5m，北侧绿化带 5.5m） | |

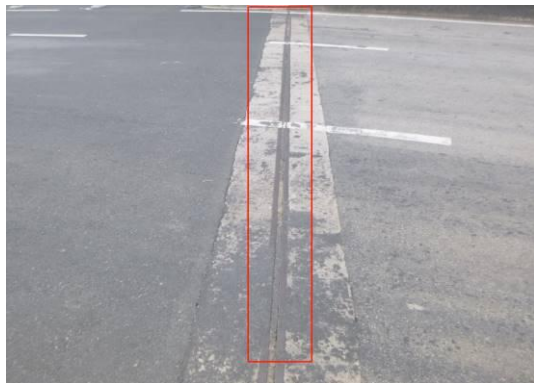
| 南幅 0#台伸缩缝堵塞 | | 南幅 3#台伸缩缝堵塞 | |

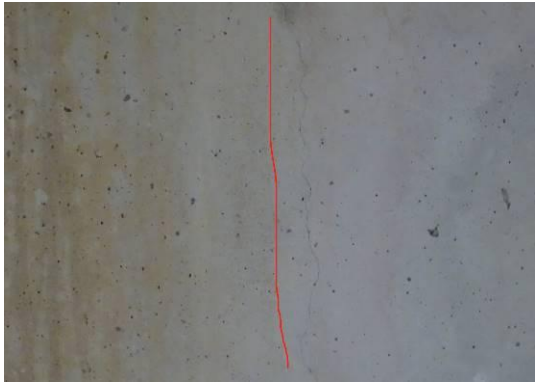
| 北幅 0#台台帽 1 条竖向裂缝，L=0.8m，W=0.14mm（10#铰缝对应位置，距顶 0.1m） | |

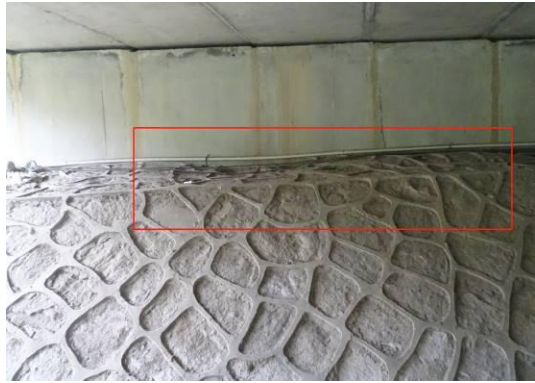
| 南幅 0#台护坡沉降开裂 | 南幅 3#台护坡沉降开裂 |

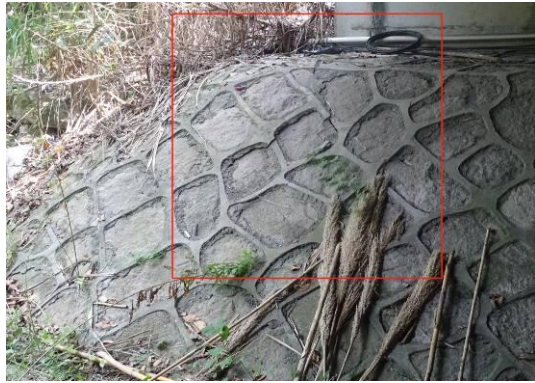
| 北幅 0#台护坡沉降开裂 | 北幅 3#台护坡沉降开裂 |

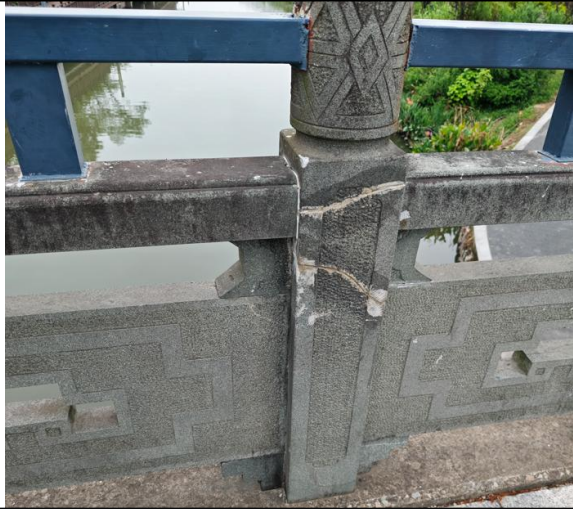
| 缺陷位置 | 缺陷描述 |
|---|---|
| 栏杆立柱开裂 | |

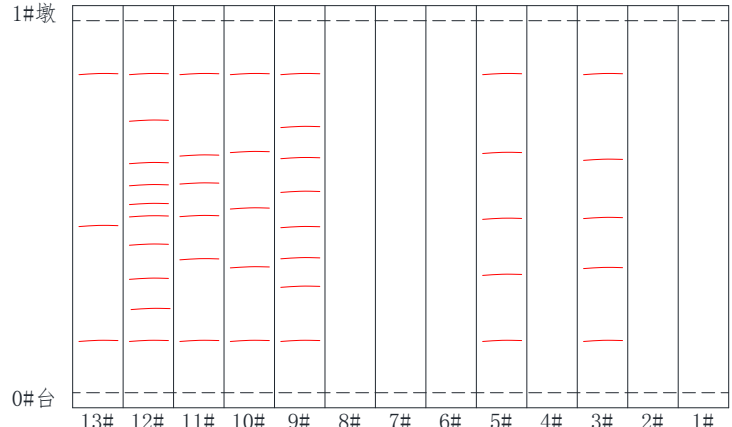
| 缺陷位置 | 缺陷描述 |
|---|---|
| K1 跨梁板病害示意图 | |

上部结构：①10 片梁板横向裂缝，共 61 条， $L_{总}=61.0m$ ， $D_{max}=0.12mm$ （K1-3#梁、K1-5#梁、K1-9#梁、K1-10#梁、K1-11#梁、K1-12#梁、K1-13#梁、K3-9#梁、K3-10#梁、K3-13#梁）。

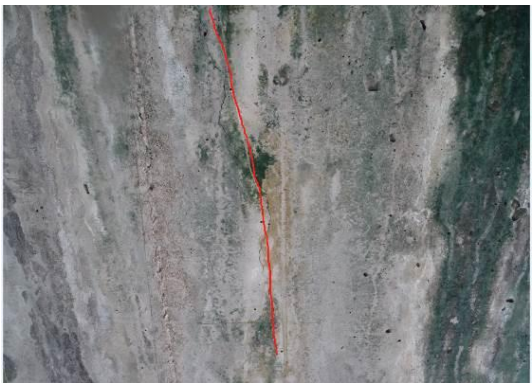
| 缺陷位置 | 缺陷描述 |
|---|---|
| 0#台帽 1 条竖向裂缝, L=0.8m, Dmax=0.16mm (9#梁对应位置) | 0#台帽 1 条竖向裂缝, L=0.8m, Dmax=0.16mm (10#铰缝对应位置) |
