报告编号: BGFJN202306063  
报告日期: 2023-06-12  
报告页数: 共 12 页

# 鉴定报告

工程名称: 温州医科大学附属第二医院 9 号楼  
鉴定项目: 建筑结构安全性鉴定  
委托方: 温州医科大学附属第二医院

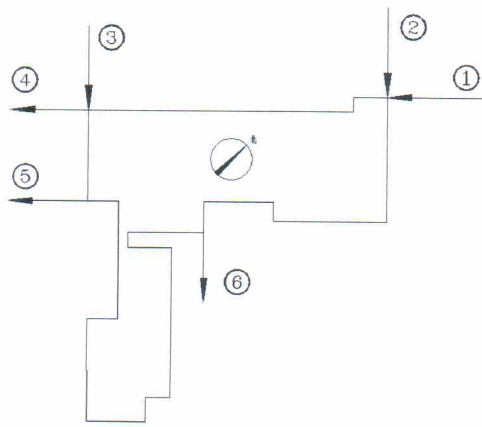
| 观测站点<br>编号 | 朝向 | 顶面观测点<br>水平位移(mm) | 观测点间<br>垂直距离(m) | 倾斜度<br>(%) | 备注 |
|---|---|---|---|---|---|
| 测点<br>布置<br>平面<br>示意<br>图 | | | | | |

| 观测站点<br>编号 | 朝向 | 顶面观测点<br>水平位移(mm) | 观测点间<br>垂直距离(m) | 倾斜度<br>(%) | 备注 |
| 1 | 朝西南 | 26 | 7.160 | 3.63 | / |
| 2 | 朝东南 | 51 | 5.871 | 8.69 | / |
| 3 | 朝东南 | 44 | 5.508 | 7.99 | / |
| 4 | 朝西南 | 79 | 8.336 | 9.48 | / |
| 5 | 朝西南 | 31 | 3.214 | 9.65 | / |
| 6 | 朝东南 | 19 | 5.030 | 3.78 | / |

由表 2 可知，出现最大倾斜率为 9.65%，不满足现行规范最大倾斜率限值为 4.00%的要求。

- (1) 建筑物存在一定的整体倾斜，依据《民用建筑可靠性鉴定标准》GB 50292-2015 规范要求评定该建筑地基基础安全性等级评定为 C<sub>u</sub> 级。
- (2) 结构布置，传力路线符合使用要求；结构整体性牢固性较好，构件连接等安全可靠。上部承重结构安全性等级评定为 B<sub>u</sub> 级。
- (3) 承重结构围护系统构件及布置境符合使用要求，对主体结构的安全基本没有影响。围护结构安全性等级评定为 B<sub>u</sub> 级。
