第一部分 勘查部分

2021年6月1日瑞安市高楼镇东坑村后山发生崩塌（BT1），方量约20~30m³，崩塌体堆积于坡面，砸毁山坡截水沟，幸未滚入村庄造成人员伤亡或财产损失。据现场勘查及调查访问，山坡偶尔有土块或块石崩落，掉块方量不大，土块、石块堆积于坡面。现状边坡上方仍有危岩体，存在较大安全隐患，严重威胁下方宝坛寺僧人与香客的生命财产安全，急需进行治理。

受瑞安市高楼镇人民政府委托，我单位对该处崩塌及周边危岩体进行勘查暨治理设计，为下一步崩塌的治理施工提供依据。

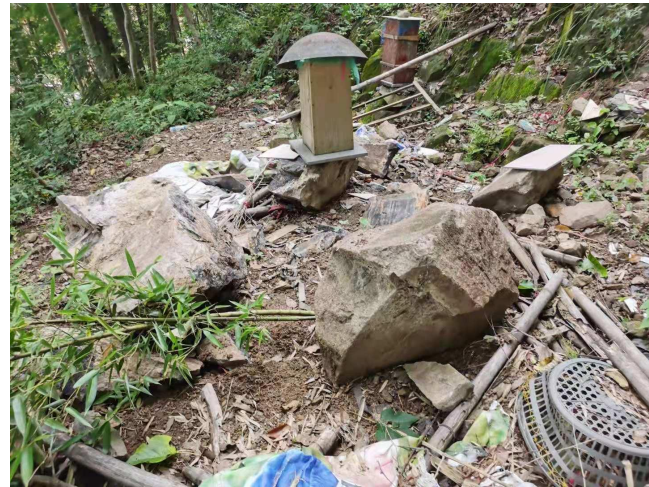
照片1 崩塌体堆积于坡面

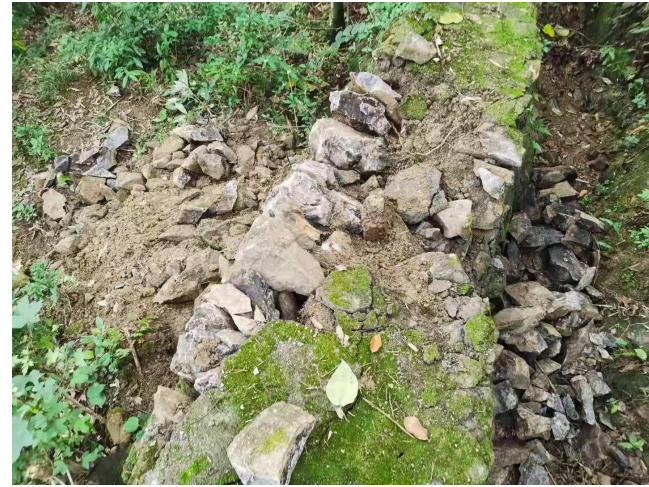
照片2 崩塌体砸毁山坡截水沟

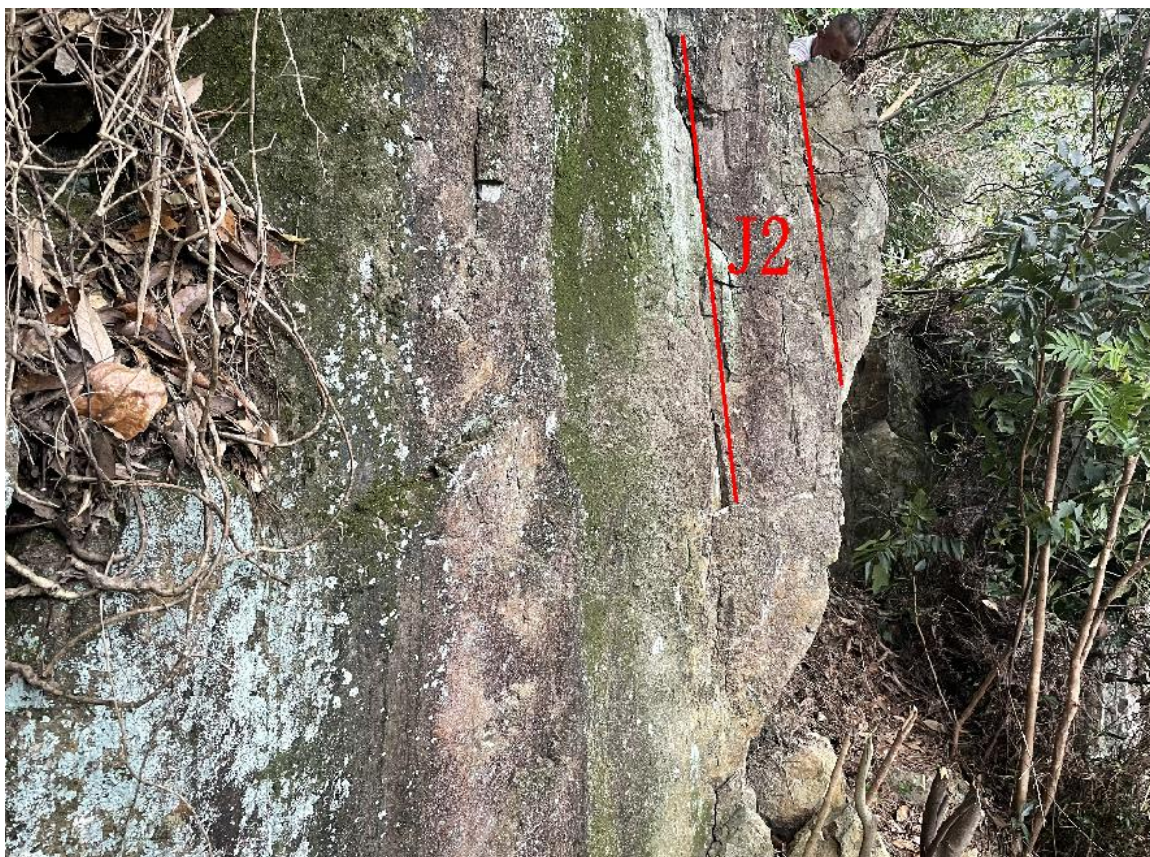
照片4 边坡节理较发育

勘查区所处区域构造以脆性断裂构造为主，区内构造主要为节理裂隙，按走向可大致分为北东向、北西向及北西西向三组，共有7组节理，特征如下：

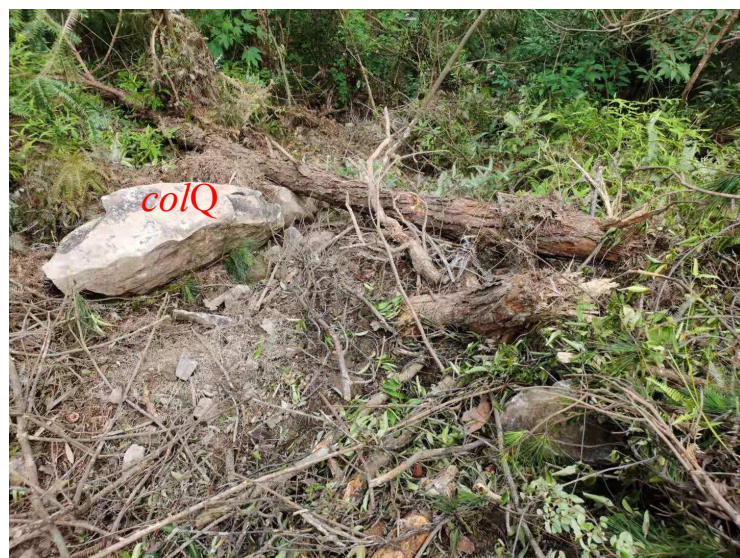
勘查区于 2021 年 6 月，曾因暴雨影响，发生坡面岩石崩塌地质灾害。崩塌位于边坡上部 100~110m 高程段（BT1），崩塌岩块高约 8m，宽 6.5m，厚 3.2m，方量 160m³。属滑移式崩塌，岩体主要受顺坡节理 J2(165° ∠85°) 和 J5(115° ∠22°) 组合，切割破碎为块体，在强降雨的诱发下沿 J5 节理面发生崩塌脱落，堆积于坡面（见照片 5）。

照片 5 崩塌物堆积于坡面

崩塌发生后，坡面上出现宽约 6m，高约 8m，厚约 1.5m 的临空面，边坡上方岩体还有进一步失稳的可能。

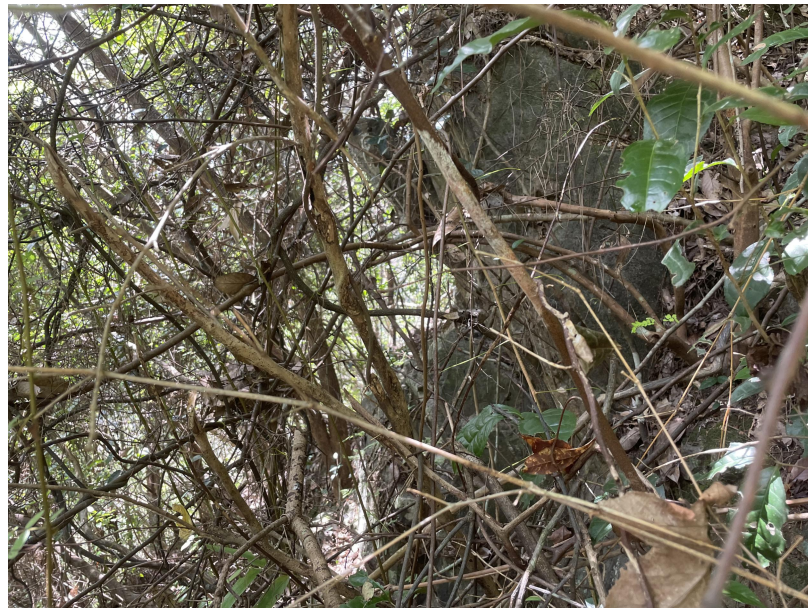
危岩体 WY1 属独立危岩体，分布在标高+110m，分布区域宽 1.0m，高 3.5m，厚 1.5m，方量约 5m³。受顺坡向节理 J3 (150° ∠55°) 控制，裂隙较发育，风化剥落强烈，岩体底部掏空处于悬空状态。可能发生倾倒式崩塌，崩落方向为 155°。

照片 6 危岩体 WY1

编号	WY1	位置		
危岩体特征	估算体积	5m ³	岩性	凝灰岩
	坡面倾向/倾角	143°/75°	破坏模式	倾倒式
	控制性结构面产状	J3: 150°∠55°	稳定性分析	受顺坡向节理150°∠55°控制，裂隙较发育，风化剥落强烈，可能发生倾倒式崩塌，稳定性差。
照片

编号	规模 (m ³)	治理措施	编号	规模 (m ³)	治理措施
W ₁	5	人工解体危岩 4m ³	W ₆	60	人工解体危岩 60m ³ ，主动防护网 80m ²
W ₂	80	人工解体危岩 80m ³ ，主动防护网 40.5m ²	W ₇	32	人工解体危岩 25m ³ ，C20 砼支撑墙 3m ³
W ₃	35	人工解体危岩 25m ³ ，C20 砼支撑墙 2.5m ³	W ₈	20	人工解体危岩 12m ³
W ₄	135	人工解体危岩 85m ³ ，C20 砼支撑墙 4.0m ³	W ₉	1.5	人工解体危岩 1.5m ³ ，主动防护网 130m ²
W ₅	60	人工解体危岩 60m ³ ，主动防护网 63m ²	W ₁₀	45	人工解体危岩 45m ³

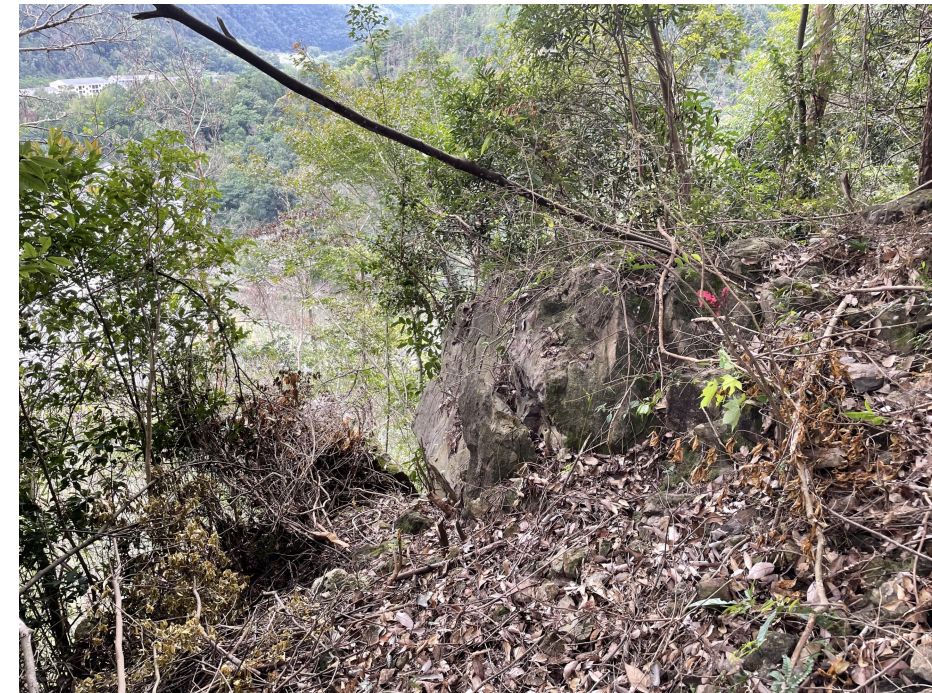
危岩体 WY2 属独立危岩体，分布在标高+110m，分布区域宽 2.5m，高 4.0m，厚 8.0m，方量约 80m³。受顺坡向节理 J5 (115° ∠22°) 控制，裂隙较发育，风化剥落强烈。可能发生滑移式崩塌，崩落方向为 115°。

照片 7 危岩体 WY2

编号	WY2	位置		
危岩体特征	估算体积	80m ³	岩性	凝灰岩
	坡面倾向/倾角	140°/65°	破坏模式	滑移式
	控制性结构面产状	J5: 115°∠22°	稳定性分析	受顺坡向节理115°∠22°控制，裂隙较发育，风化剥落强烈。整个块体以斜靠形式覆于山体坡面。稳定性差。
照片

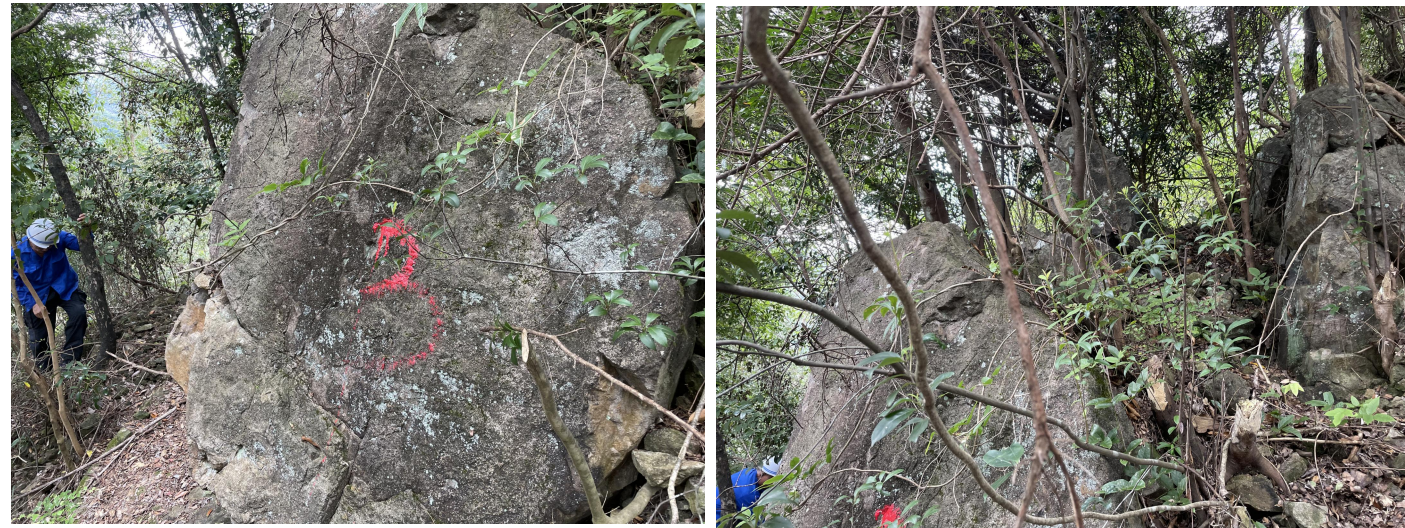
危岩体 WY3 属群体型危岩体，分布在标高+120m，分布区域宽 4.2m，高 4.5m，厚 2.0m，危岩体单块体积 0.2~12m³ 不等，方量约 35m³。受顺坡向节理 J4（210° ∠45°）控制，裂隙较发育，风化剥落强烈，可能发生滑移式崩塌，崩落方向为 200°。

照片 8 危岩体 WY3 下部

照片 9 危岩体 WY3 上部

编号	WY3	位置		
危岩体特征	估算体积	35m ³	岩性	凝灰岩
	坡面倾向/倾角	172°/70°	破坏模式	滑移式
	控制性结构面产状	J4: 210°∠45°	稳定性分析	受顺坡向节理210°∠45°控制，裂隙较发育，风化剥落强烈。整个块体以斜靠形式覆于山体坡面。稳定性差。
照片

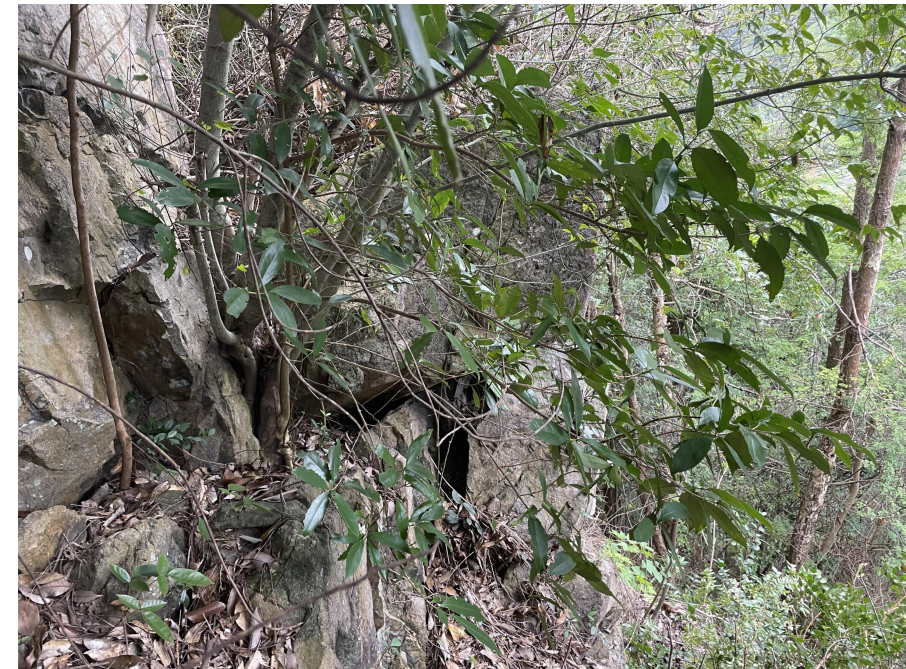
危岩体 WY4 属群体型危岩体，分布在标高+140m，分布区域宽 7~10m，高 4~5m，厚 3.0m，危岩体单块体积 0.5~50m³ 不等，方量约 135m³。受顺坡向节理 J3（150° ∠55°）控制，裂隙较发育，风化剥落强烈。可能发生滑移式崩塌，崩落方向为 150°。

照片 10 危岩体 WY4

编号	WY4	位置	边坡北东侧，倚靠坡脚	
危岩体特征	估算体积	135m ³	岩性	凝灰岩
	坡面倾向/倾角	121°/70°	破坏模式	滑移式
	控制性结构面产状	J3: 150°∠55°	稳定性分析	受顺坡向节理 150°∠55° 控制，裂隙较发育，风化剥落强烈。整个块体以斜靠形式覆于山体坡面。稳定性差。
照片

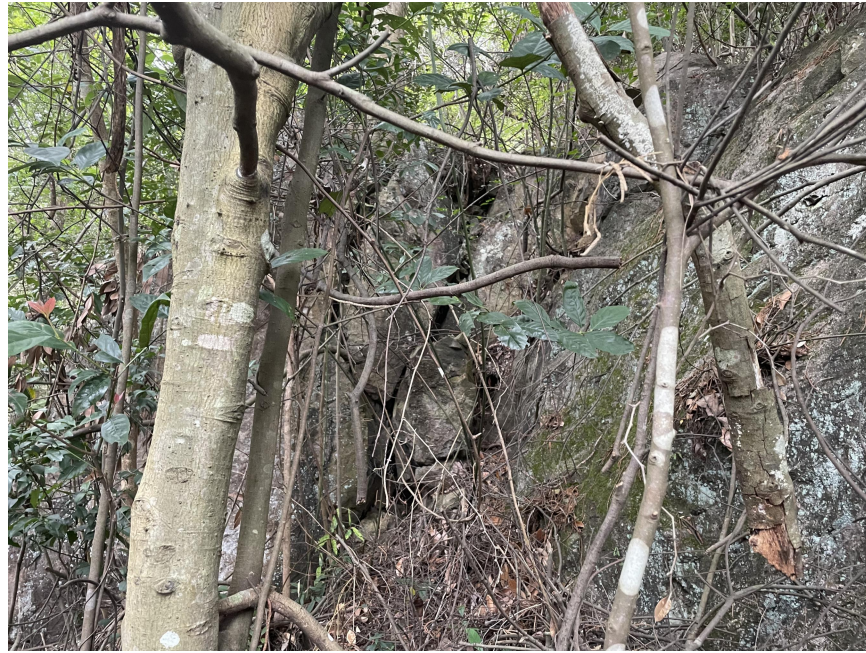
危岩体 WY5 属群体型危岩体，分布在标高+125m，分布区域宽 5m，高 4m，厚 3m，危岩体单块体积 0.2~20m³ 不等，方量约 60m³。受顺坡向节理 J6 (200° ∠53°) 控制，裂隙较发育，风化剥落强烈，岩体底部掏空处于悬空状态，后侧受结构面 J1 (200° ∠75°) 切割。可能发生滑移式崩塌，崩落方向为 200°。

照片 11 危岩体 WY5

编号	WY5	位置		
危岩体特征	估算体积	60m ³	岩性	凝灰岩
	坡面倾向/倾角	162°/78°	破坏模式	滑移式
	控制性结构面产状	J1: 200°∠70° J6: 200°∠53°	稳定性分析	受产状 J1: 200°∠70° 和 J6: 200°∠53° 切割已经形成楔形体，出现多处纵向裂缝，缝宽 5cm~15cm，基本贯通，整个块体以斜靠形式覆于边坡坡脚。可能发生滑移式崩塌，稳定性差
照片

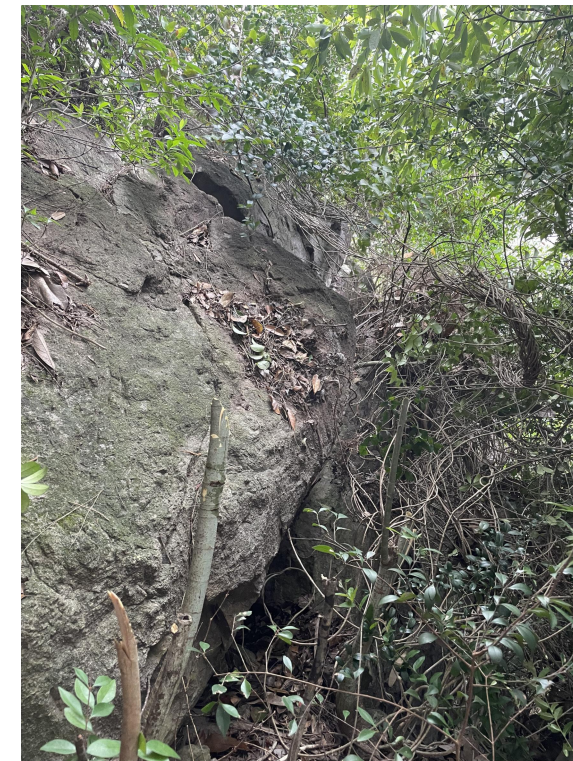
危岩体 WY6 属群体型危岩体，分布在标高+115m，分布区域宽 4.8m，高 5m，厚 2.5m，危岩体单块体积 0.5~20m³ 不等，方量约 60m³。受顺坡向节理 J4 (210° ∠45°) 控制，裂隙较发育，风化剥落强烈，岩体底部掏空处于悬空状态，可能发生滑移式崩塌，崩落方向为 210°。

照片 12 危岩体 WY6

编号	WY6	位置		
危岩体特征	估算体积	60m ³	岩性	凝灰岩
	坡面倾向/倾角	190°/59°	破坏模式	滑移式
	控制性结构面产状	J4: 210°∠45°	稳定性分析	受顺坡向节理 210°∠45° 控制，裂隙较发育，风化剥落强烈。整个块体以斜靠形式覆于山体坡面。稳定性差。
照片

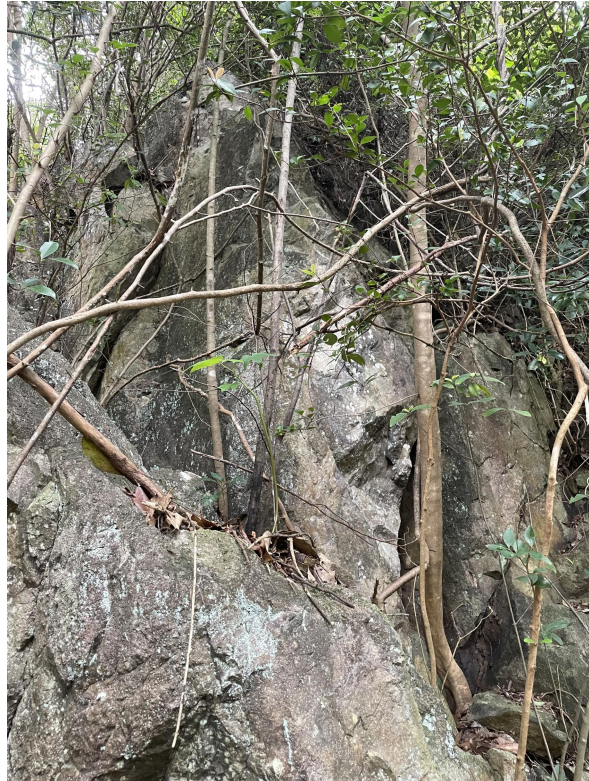
危岩体 WY7 属群体型危岩体，分布在标高+110m，分布区域宽 2.5m，高 4.6m，厚 2.7m，危岩体单块体积 0.2~10m³ 不等，方量约 32m³。受顺坡向节理 J6 (200° ∠53°) 控制，裂隙较发育，风化剥落强烈，岩体底部掏空处于悬空状态，后侧受结构面 J7 (290° ∠85°) 切割。可能发生倾倒式崩塌，崩落方向为 200°。

照片 13 危岩体 WY7

编号	WY7	位置		
危岩体特征	估算体积	32m ³	岩性	凝灰岩
	坡面倾向/倾角	175°/80°	破坏模式	倾倒式
	控制性结构面产状	J6: 200°∠53° J7: 290°∠85°	稳定性分析	受产状 J6: 200°∠53° 和 J7: 290°∠85° 切割已经形成楔形体，出现多处纵向裂缝，缝宽 1cm~5cm，基本贯通，整个块体以斜靠形式覆于边坡坡脚。可能发生坠落式崩塌，稳定性差
照片

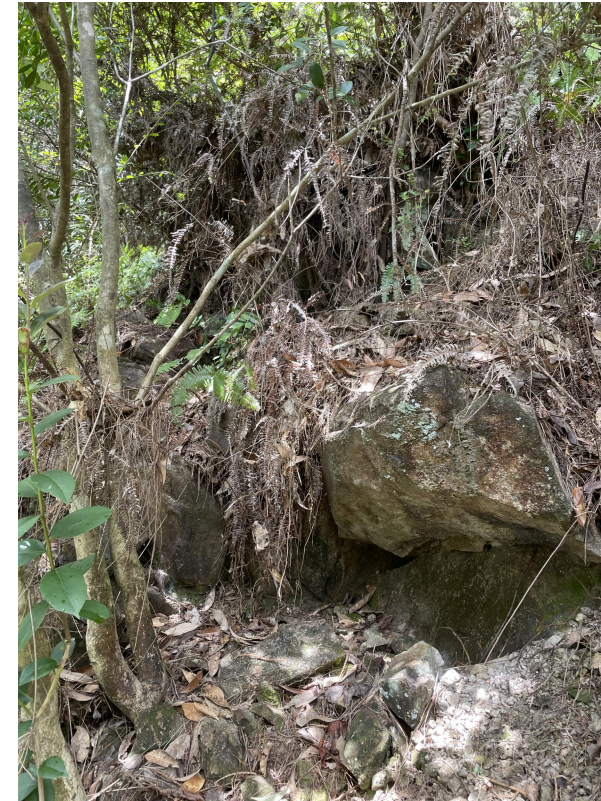
危岩体 WY8 属独立危岩体，分布在标高+100m，分布区域宽 4.5m，高 3.3m，厚 2.0m，方量约 20m³。受顺坡向节理 J3 (115° ∠22°) 控制，裂隙较发育，风化剥落强烈，岩体底部掏空处于悬空状态。可能发生倾倒式崩塌，崩落方向为 155°。

照片 14 危岩体 WY8

编号	WY8	位置		
危岩体特征	估算体积	20m ³	岩性	凝灰岩
	坡面倾向/倾角	151°/60°	破坏模式	倾倒式
	控制性结构面产状	J5: 115°∠22°	稳定性分析	受顺坡向节理 115°∠22° 控制，裂隙较发育，风化剥落强烈。整个块体以斜靠形式覆于山体坡面。稳定性差。
照片

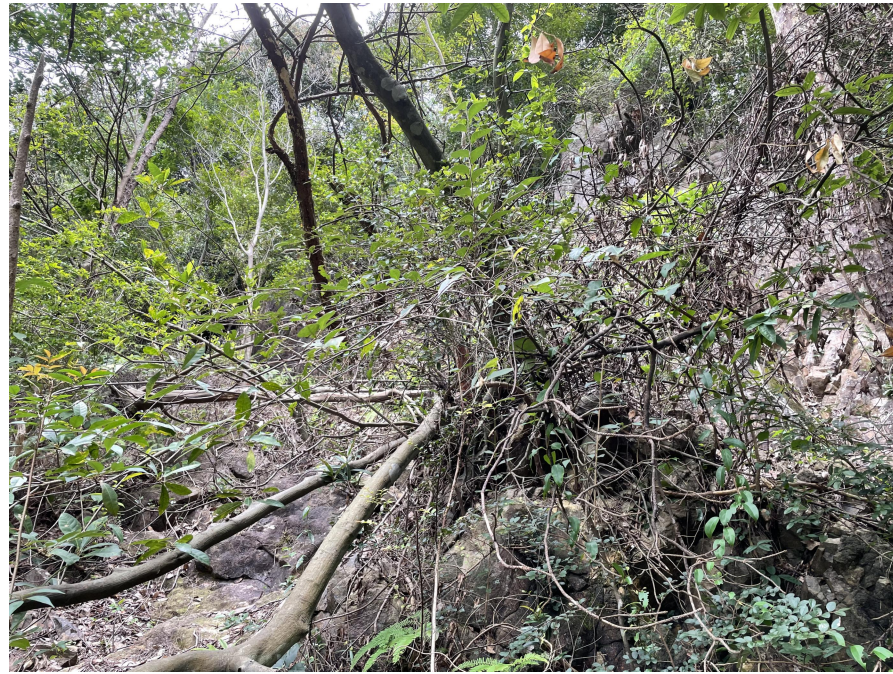
危岩体 WY9 属独立危岩体，分布在标高+160m，分布区域宽 0.7m，高 1.5m，厚 1.2m，方量约 1.5m³。受顺坡向节理 J5 (115° ∠22°) 控制，裂隙较发育，风化剥落强烈，岩体底部掏空处于悬空状态。可能发生滑移式崩塌，崩落方向为 160°。

照片 15 危岩体 WY9

编号	WY9	位置		
危岩体特征	估算体积	1.5m ³	岩性	凝灰岩
	坡面倾向/倾角	160°/45°	破坏模式	滑移式
	控制性结构面产状	J5: 115°∠22°	稳定性分析	受顺坡向节理 115°∠22° 控制，裂隙较发育，风化剥落强烈。整个块体以斜靠形式覆于山体坡面。稳定性差。
照片

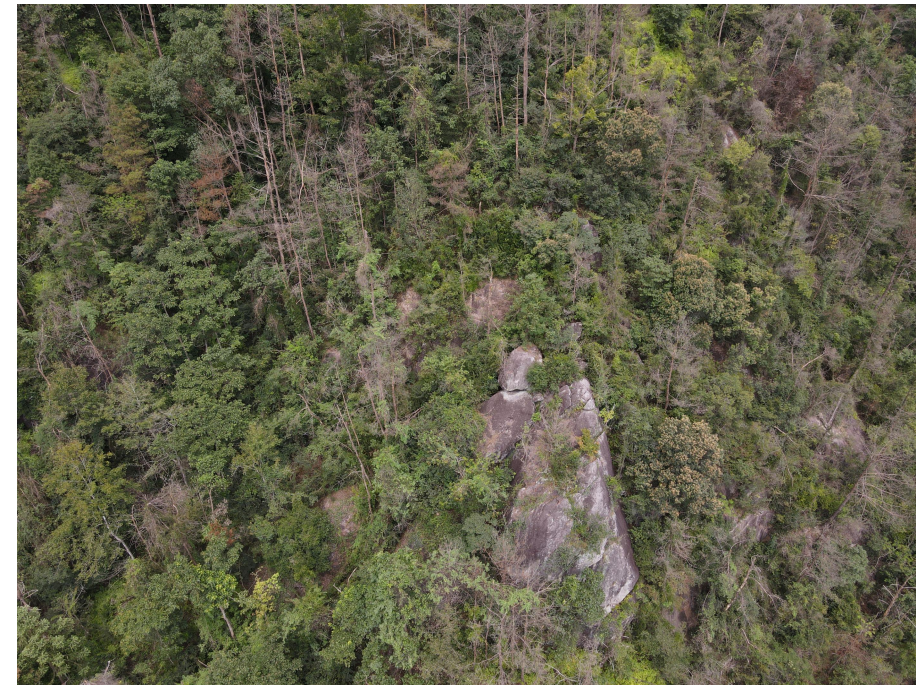
危岩体 WY10 属独立危岩体，分布在标高+125m，分布区域宽 4.0m，高 3.0m，厚 4.0m，方量约 45m³。岩体底部掏空处于悬空状态，与母岩分离。可能发生滑移式崩塌，崩落方向为 155°。

照片 16 危岩体 WY10

编号	WY10	位置		
危岩体特征	估算体积	45m ³	岩性	凝灰岩
	坡面倾向/倾角	195°/85°	破坏模式	滑移式
	控制性结构面产状	J6: 200°∠53°	稳定性分析	受顺坡向节理 200°∠53° 控制，裂隙较发育，风化剥落强烈。整个块体以斜靠形式覆于山体坡面。稳定性差。
照片

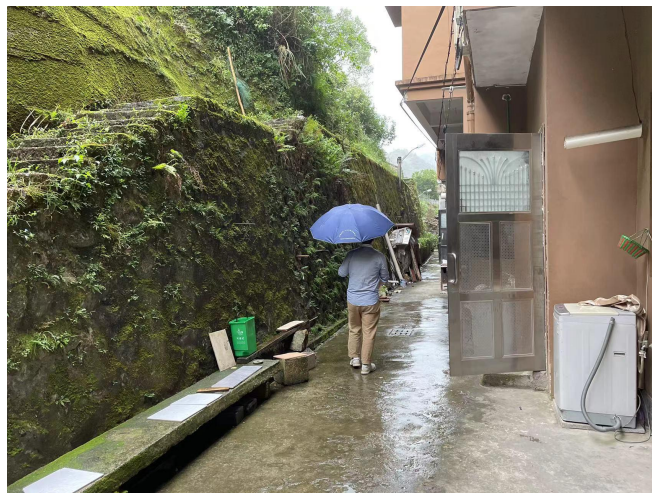
勘查范围内屋后边坡局部采用浆砌块石挡墙支护，挡墙无外鼓或开裂等不利现象；未采用挡墙支护的边坡也未发现滑塌或裂缝等不良地质现象。边坡整体稳定。

照片 17 屋后挡墙整体稳定

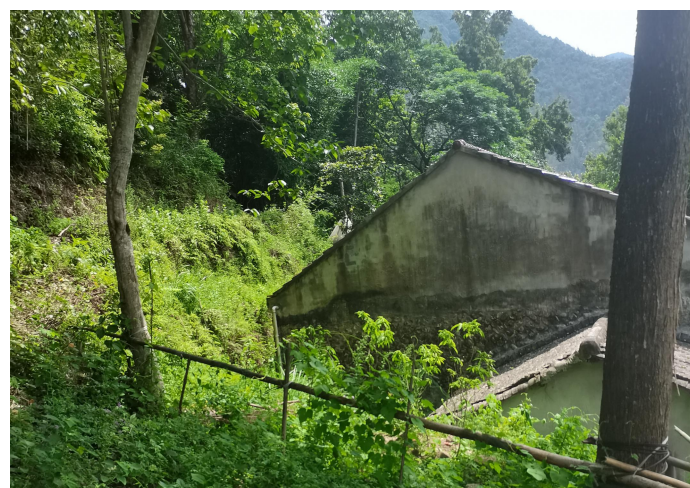
照片 18 屋后边坡稳定，无裂缝、滑塌等现象

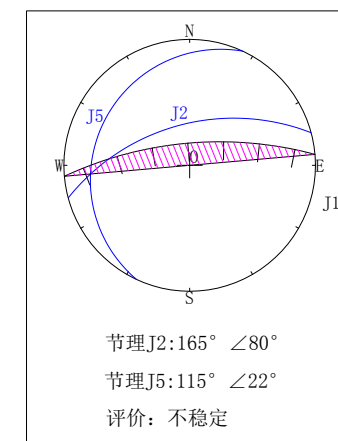
图 4-1 BT1 赤平投影图

J2：节理面宽 0.2~8cm，长 15m 以上，产状一般在 165° ∠80° -85° J5：节理面节理间距 0.2~1.0m，产状 115° ∠22°；边坡持续崩塌掉块，每逢强降雨后必有不同程度的崩塌掉块，目前已经发生崩塌 BT1。由于节理切割，易导致边坡沿坡面形成不稳定楔形体，发生掉块、崩塌，因此认为该边坡失稳破坏主要以顺坡向发生的崩塌、掉块及危岩体为主。

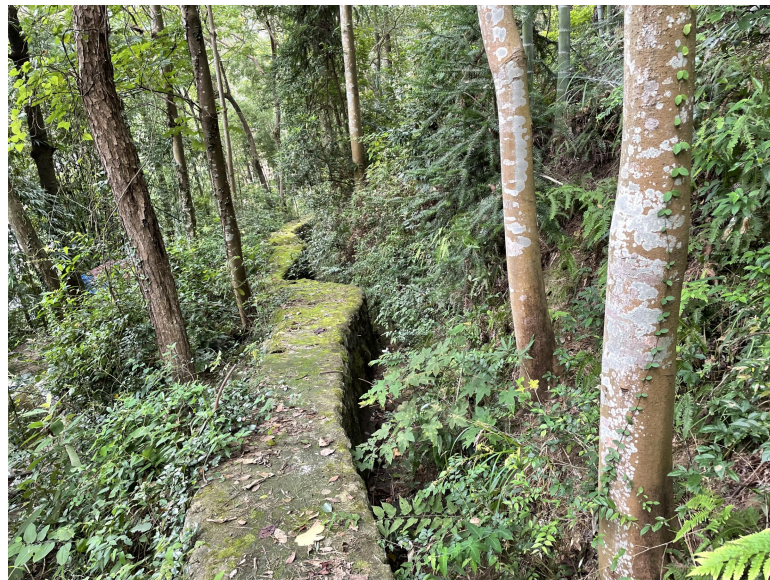
照片 17 山坡截水沟

沿山坡截水沟外侧设置 RX-075 型 sns 被动防护网，防护网参数见以下各条：
