2025 年农村公路专项维修服务

# 施 工 图 设 计

(报批稿)

安吉县交通设计院有限公司

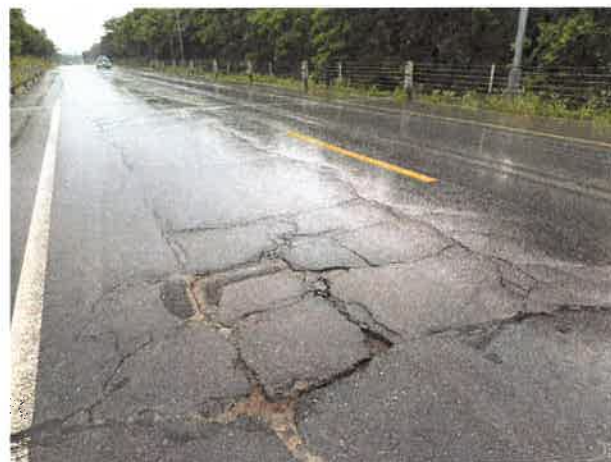
西北线 K12+650 处(坑槽、沉陷、块状裂缝)

西北线 K12+500～K14+000 段位于天子湖镇南店村过境重车较多，外加附近有一处大型石料厂，工程车进出频繁且超载严重，加速路面破损，同时，考虑该道路盖板边沟及交安设施良好不宜抬高，故挖除老路 30cm 并病害处理后后重新浇筑新的路面结构层：20cm 水泥稳定碎石基层+下封层+6cmAC-20C 中粒式沥青砼+粘层+4cmAC-13（SBS）改性沥青砼，完成后基本同老路标高，实施路段路面顶面施工控制弯沉值为 27.0（0.01mm）。

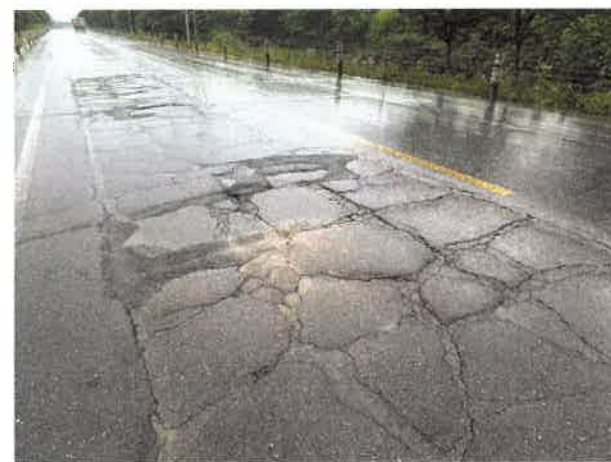
西北线 K12+850 处(坑槽、沉陷、块状裂缝)

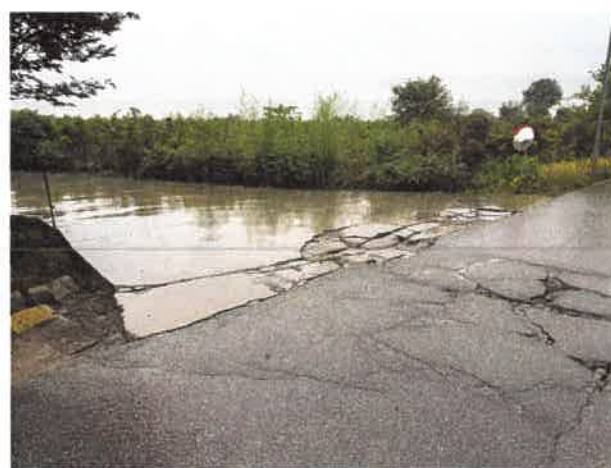
西北线 K12+950 处(坑槽、沉陷、块状裂缝)

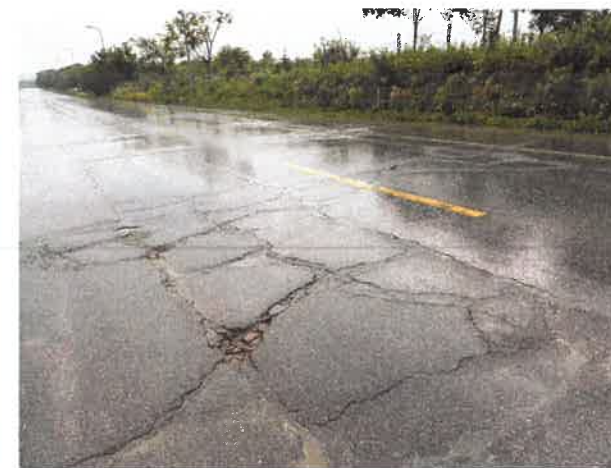
西北线 K13+000 处(坑槽、沉陷、块状裂缝)

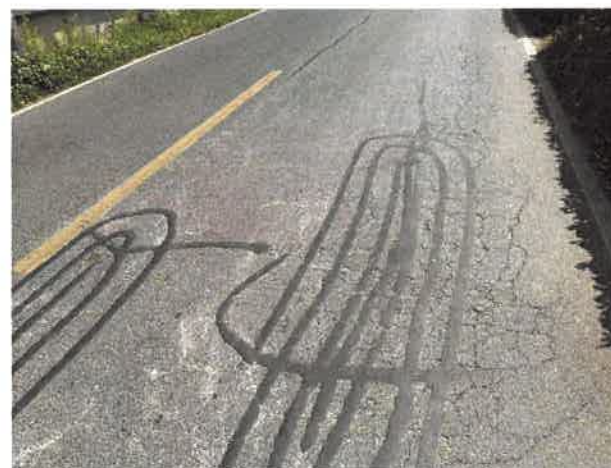
独三线 K7+970 处(龟裂、沉陷)

独三线 K7+900～K9+700 段道路建成以后基本采用“常规日常养护”，虽然管养单位养护及时，但是道路路况仍保持“逐年下降”的趋势，导致老路路基沉陷及路面破损严重，考虑该路段为村庄过境段不宜抬高，故挖除老路 25cm 后重新浇筑新的路面结构层：20cm 水泥稳定碎石基层+下封层+5cmAC-13C 沥青砼，完成后基本同老路标高，实施路段路面顶面施工控制弯沉值为 72.0（0.01mm）。

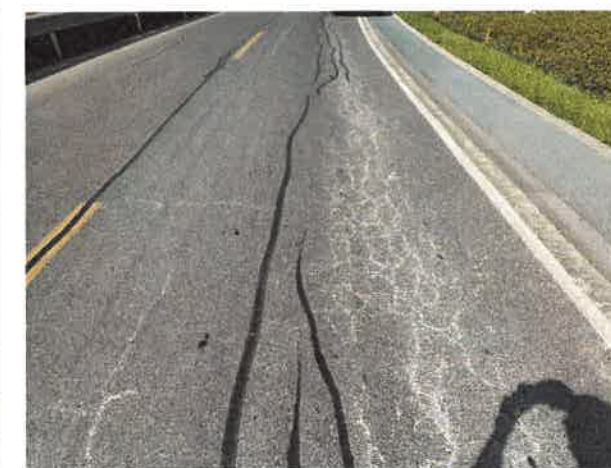
独三线 K8+600 处(龟裂、沉陷、纵向裂缝)

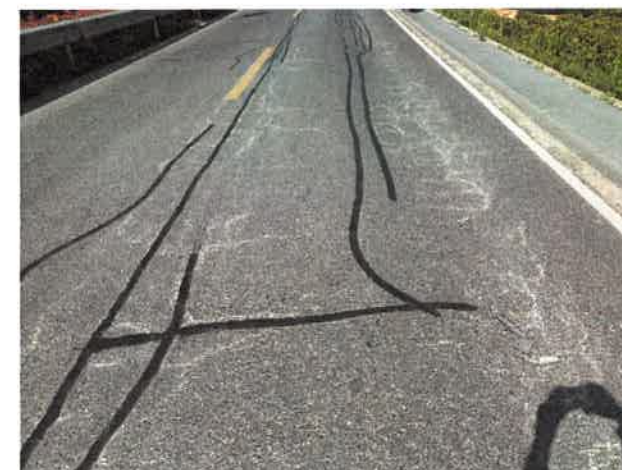
独三线 K8+700 处(龟裂、沉陷、纵向裂缝)

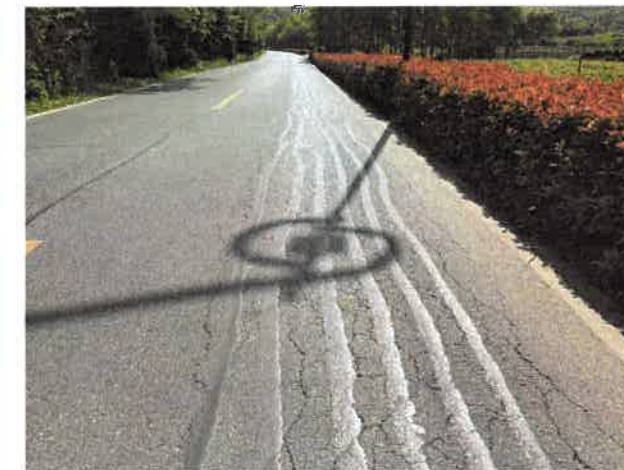
独三线 K9+205 处(龟裂、沉陷、纵向裂缝)

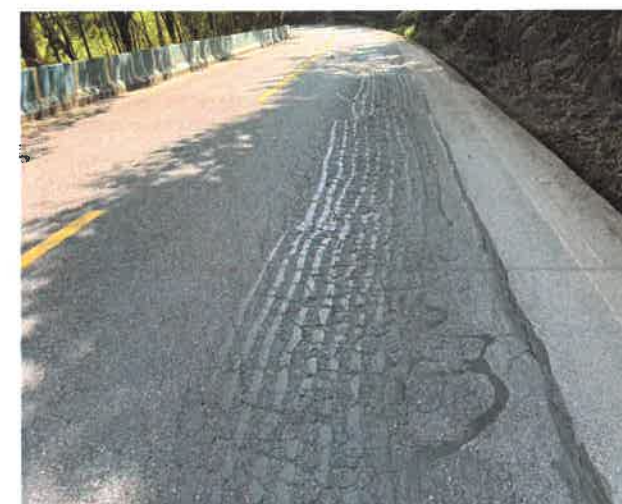
临安线 K96+950 处(龟裂、沉陷、块状裂缝)

临安线 K96+800～K98+450 段，对该路段路面统一铣刨 5cm 面层后，若下面层仍出现重度龟裂、坑槽、沉陷等病害，则对病害处进行病害处理，病害处理完成后统一回铺 5cmAC-13（SBS）

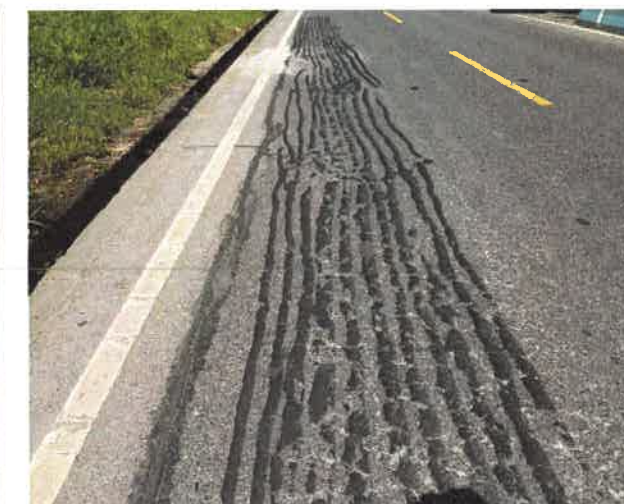
临安线 K97+030 处(龟裂、沉陷、块状裂缝)

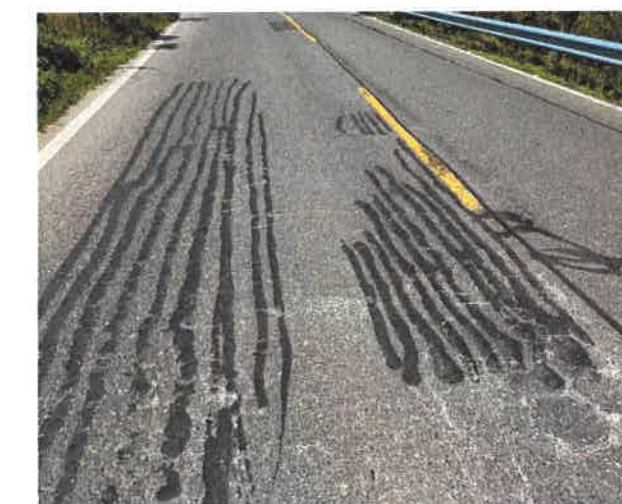
临安线 K97+750 处(龟裂、沉陷、块状裂缝)

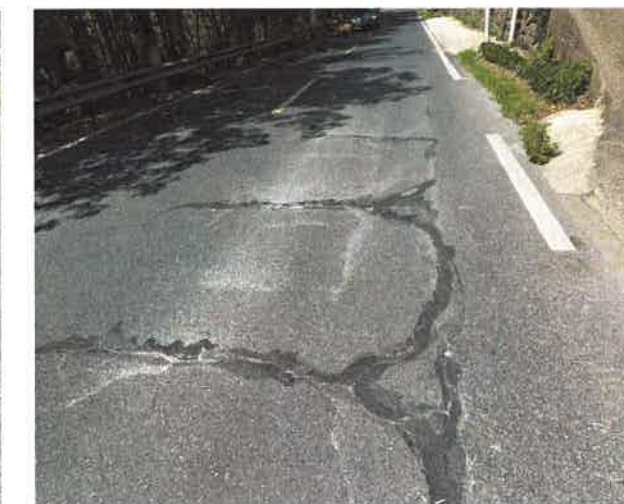
临安线 K101+450 处(龟裂、沉陷、块状裂缝)

临安线 K100+750～K102+600 段县城是去往章村的主要道路过往旅游大巴车频繁，加上周边工地较多，工程车进出频繁且超载严重，加速路面破损，考虑该路段为村庄过境段不宜抬高，故挖除老路 25cm 后重新浇筑新的路面结构层：20cm 水泥稳定碎石基层+下封层+5cmAC-13（SBS）改性沥青砼，完成后基本同老路标高，实施路段路面顶面施工控制弯沉值为 72.0（0.01mm）。

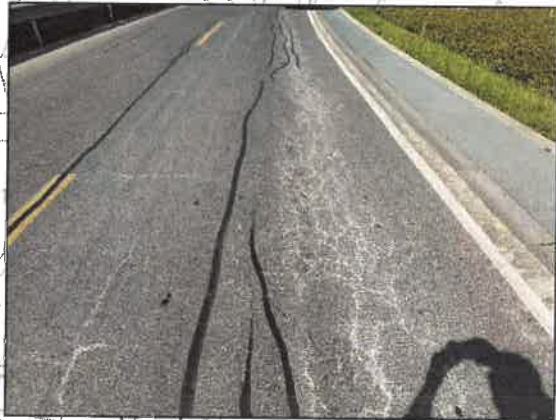
K8+080 沉陷、纵缝

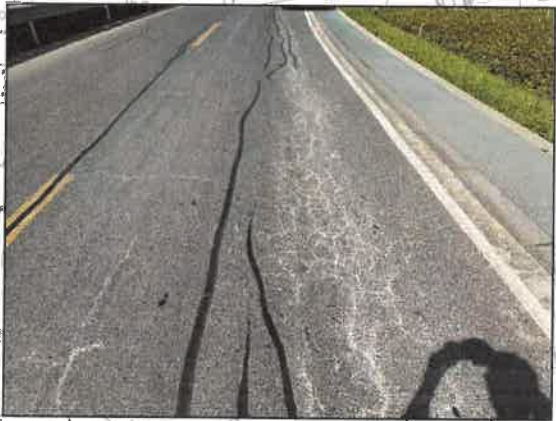
K8+600 沉陷、龟裂、纵缝

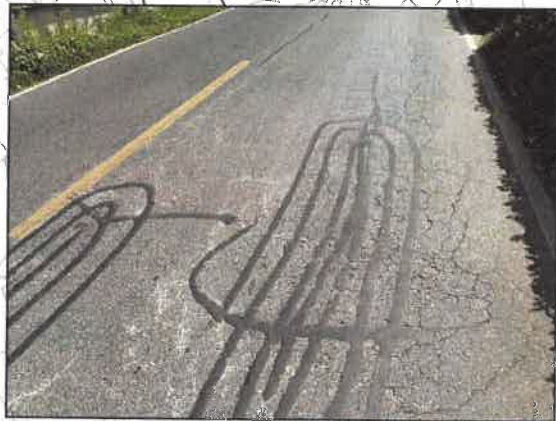
K7+970 沉陷、龟裂

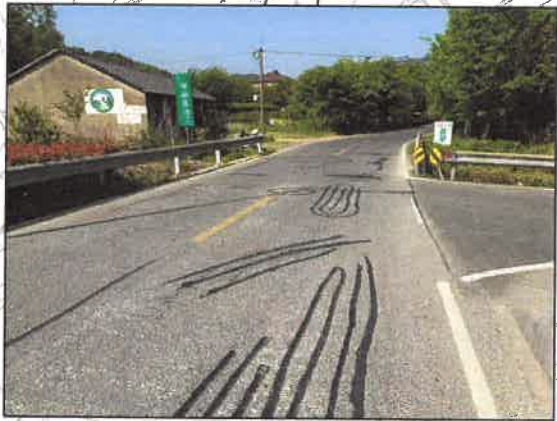
K8+370 沉陷、龟裂
