2022年螺洋高架桥专业化养护项目

施 工 图 设 计

工程名称：2022年螺洋高架桥专业化养护项目施工图设计

螺洋高架桥专业化养护施工图设计说明

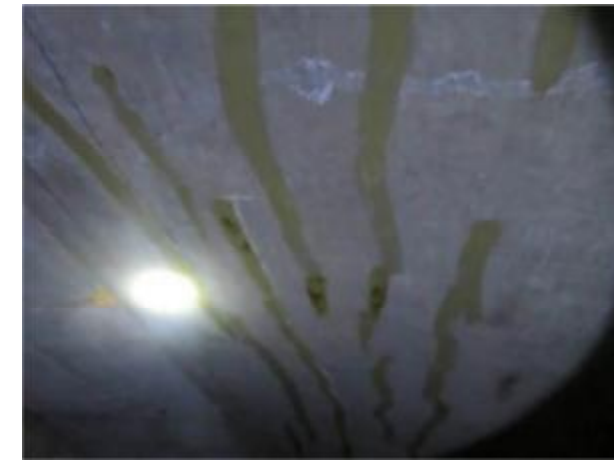
第23 跨箱梁顶板裂缝已修补

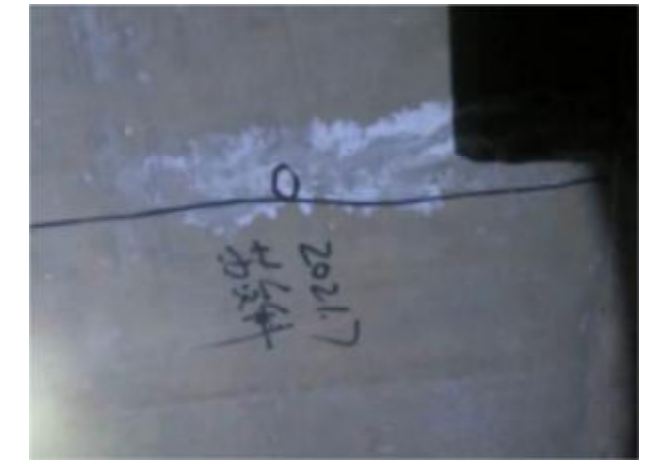
第23 跨箱梁顶板横向裂缝

（1）对于盖梁裂缝 $<0.15\text{mm}$ 的进行灌浆封闭处理，并加强观测，若出现进一步延伸、发展等情况，再采取其他加固。

（2）对于盖梁裂缝 $\geq 0.15\text{mm}$ 且较深的裂缝采用压力灌注法，涂刷聚合物水泥浆，使修补区域与原砼颜色一致。

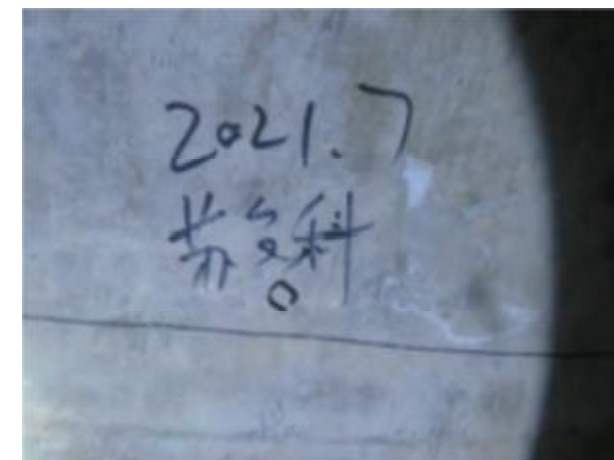
第23 跨箱梁顶板横向裂缝

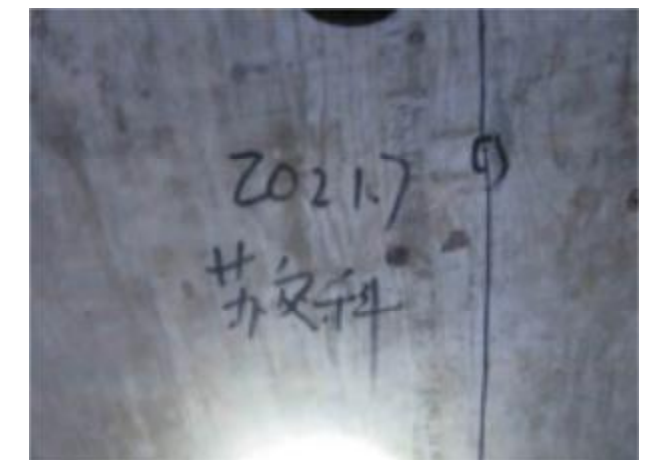
第23 跨箱梁顶板纵向裂缝

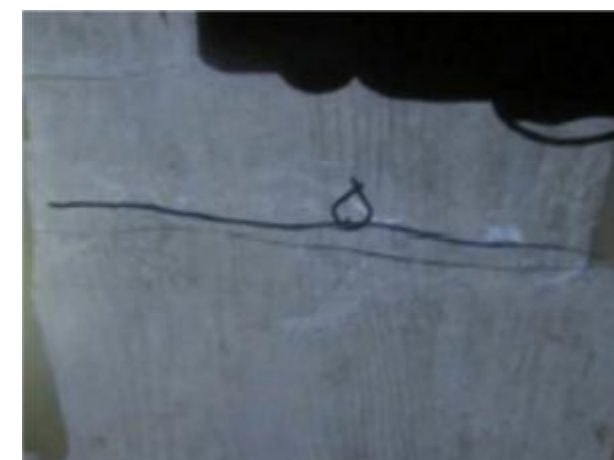
第24 跨箱梁顶板横向裂缝

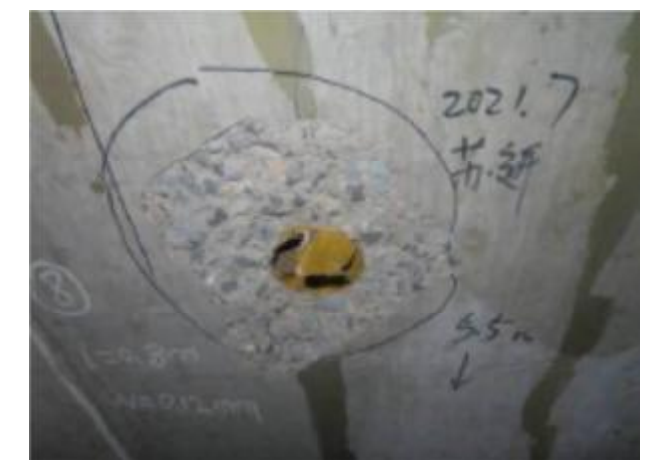
第24 跨箱梁顶板破损

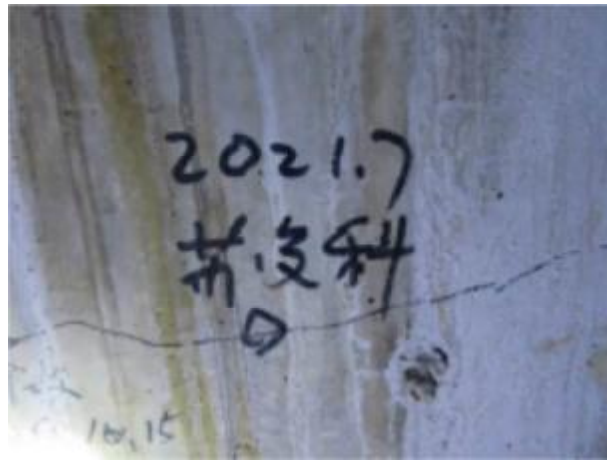
箱室内23#墩顶横隔板水平裂缝

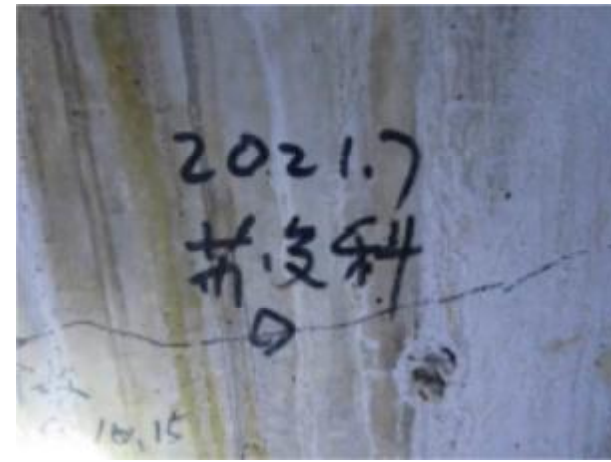
箱室内23#墩顶横隔板竖向裂缝

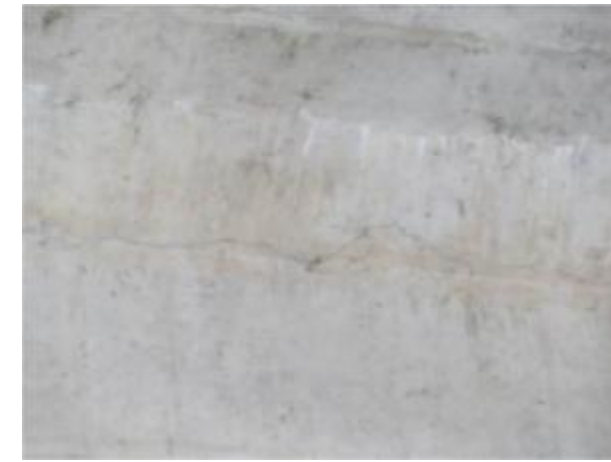
32-1#箱梁右侧翼缘板纵向裂缝

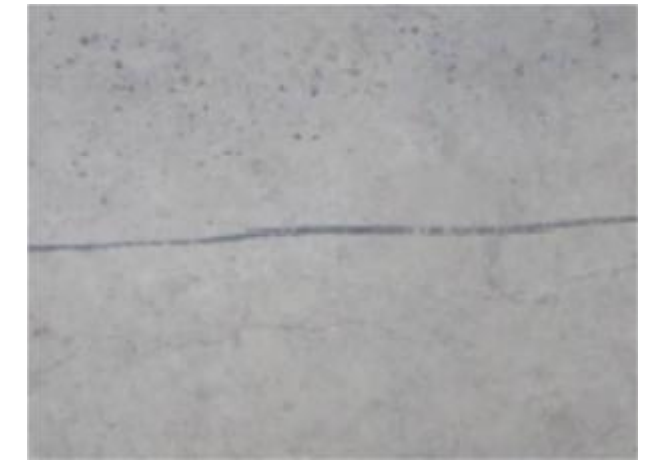
53-1#箱梁底板纵向裂缝

- （1）小箱梁裂缝：应力小箱梁在预制过程中，由于底板混凝土厚度不足或浇筑时振捣不密实，在张拉过程中，底板混凝土预应力筋附近出现横向拉应变，导致混凝土开裂，出现纵向裂缝。部分纵向裂缝为混凝土干缩产生。

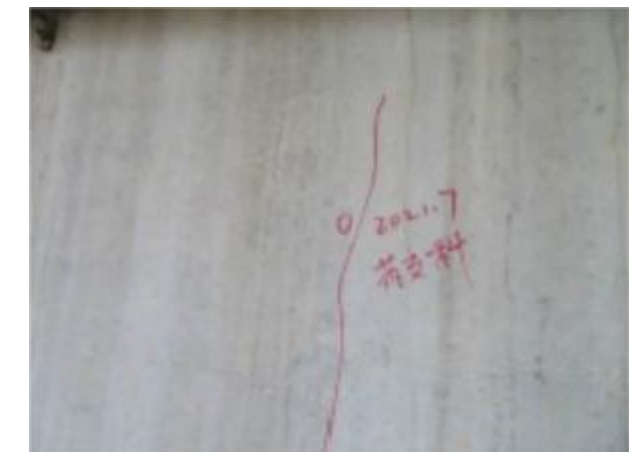
87-1#箱梁右侧腹板竖向裂缝

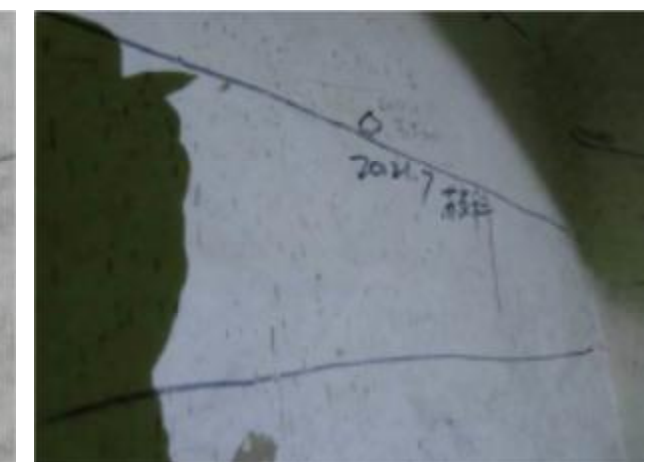
118-4#箱梁右侧腹板水平裂缝

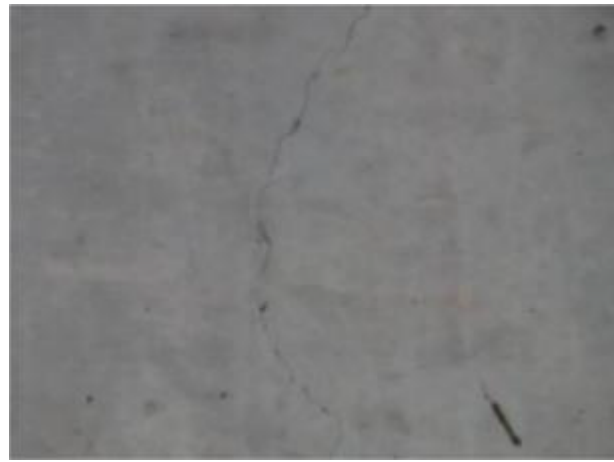
3-1-3#横隔板大桩号侧竖向裂缝

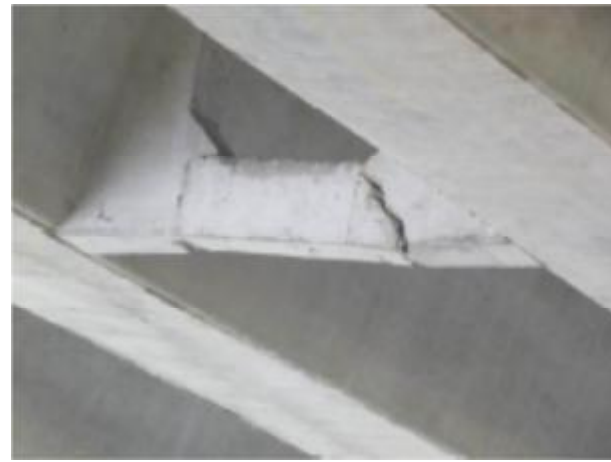
4-2-3#横隔板底部开裂

（4）对于横隔板开裂的，凿除松散混凝土，用C50微膨胀混凝土修补。

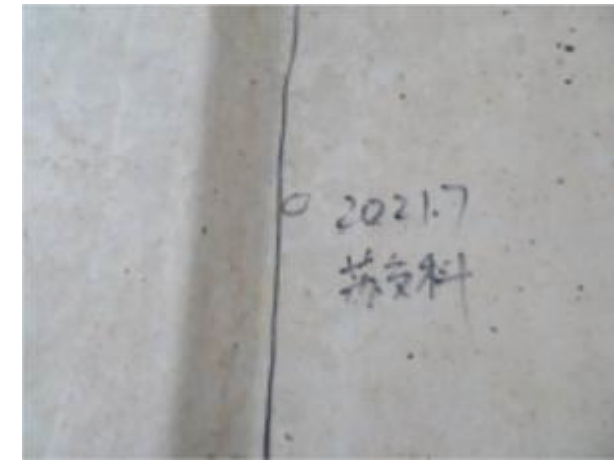
21#墩身大桩号侧竖向裂缝

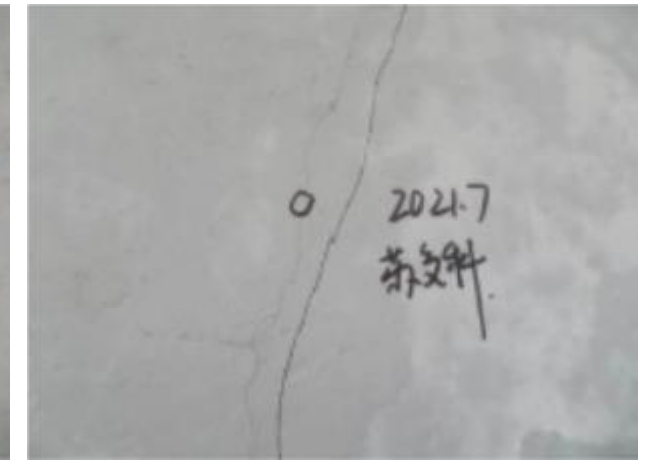
22#墩身大桩号竖向裂缝

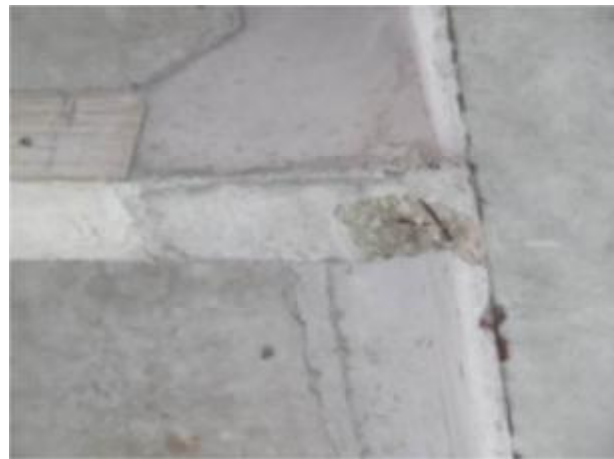
50-2-2#横隔板底部破损

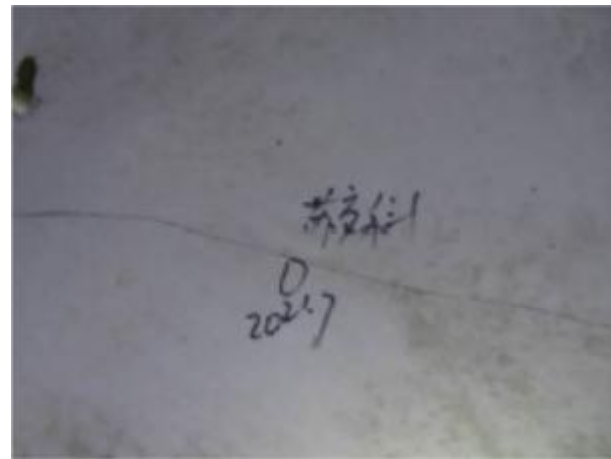
118-3#湿接缝多条横向裂缝

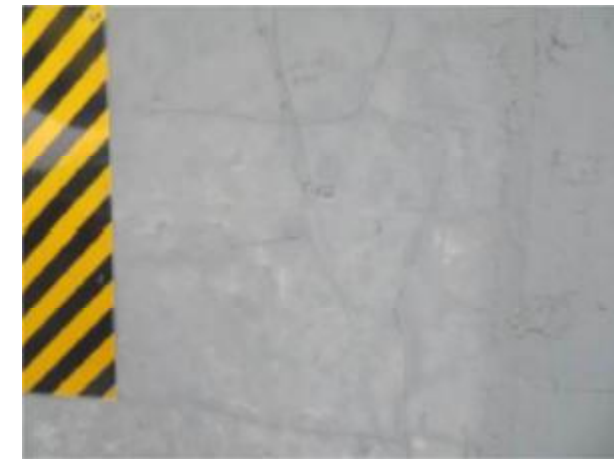
23#墩身小桩号侧网状裂缝

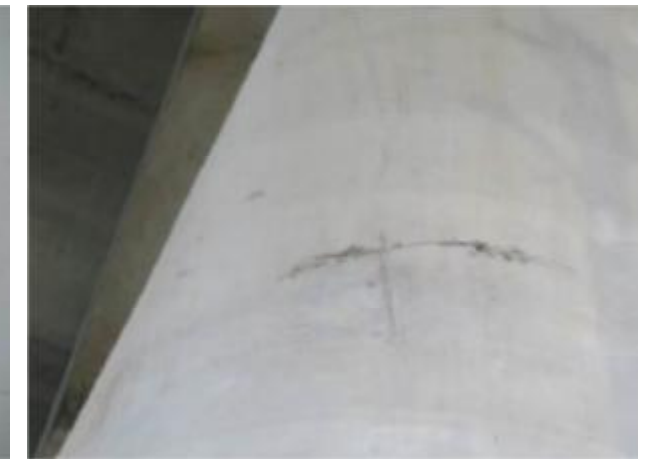
23#墩身左侧面破损

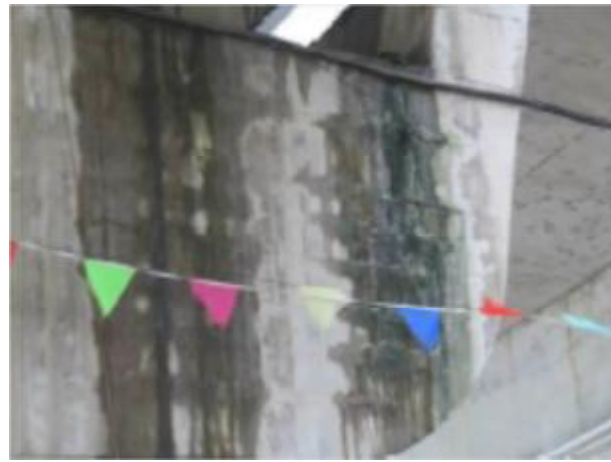
6#盖梁大桩号侧钢筋锈胀

- （2）桥墩钢筋锈胀：施工不规范，导致梁板保护层不足，钢筋外露、锈蚀。

（1）对于锈胀、露骨的盖梁进行除锈后用环氧砂浆修复。

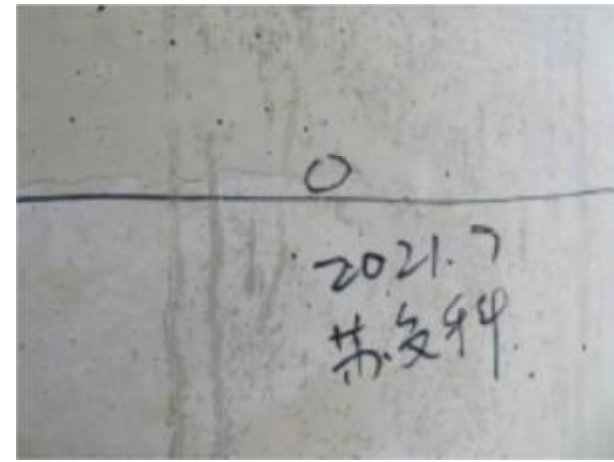
6-1#立柱小桩号面环向裂缝

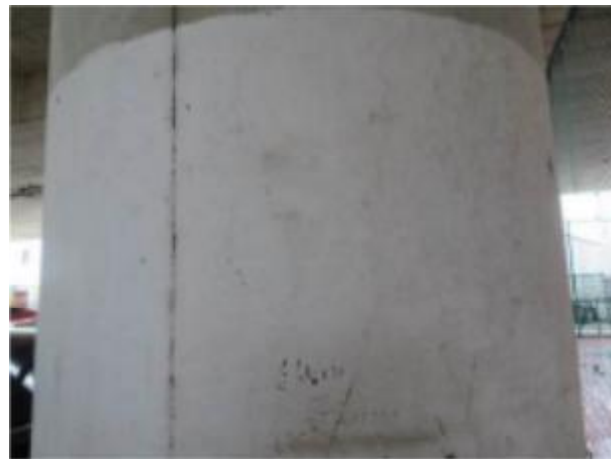
立柱右侧面涂层网裂

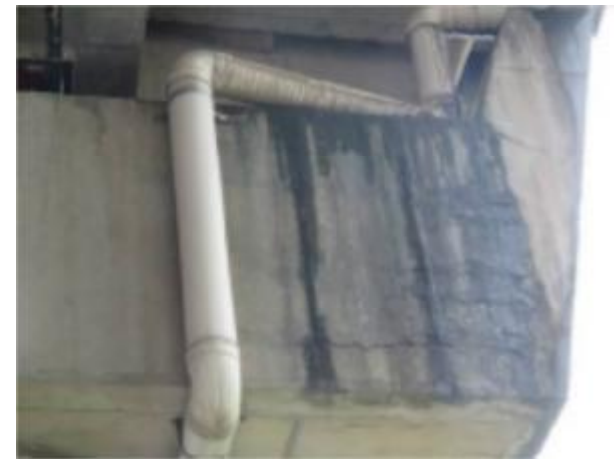
9#盖梁小桩号侧钢筋锈胀

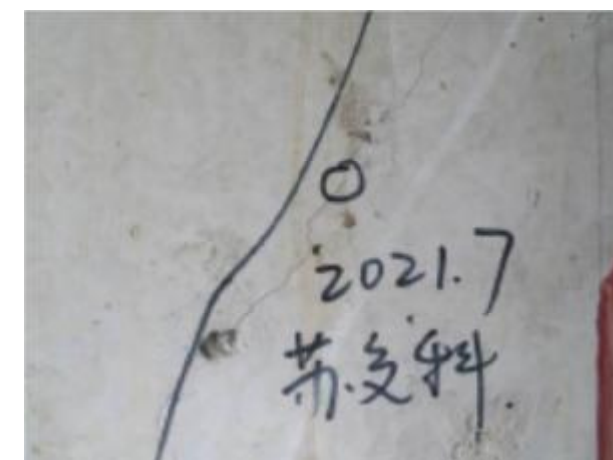
1#盖梁大桩号侧斜向裂缝

- （1）桥墩裂缝：桥墩盖梁裂缝主要出现在花瓶型桥墩，裂缝在盖梁上分布均匀，判断为受力裂缝。出现裂缝的桥墩盖梁基本进行体外预应力加固，原裂缝仅有一部分进行封闭。

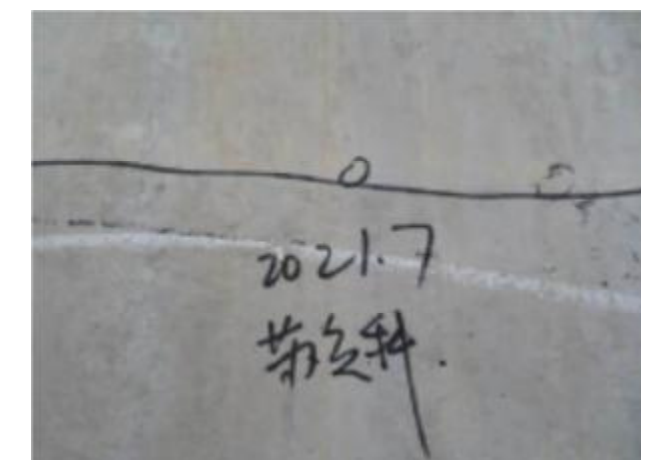
2#盖梁大桩号侧水平裂缝

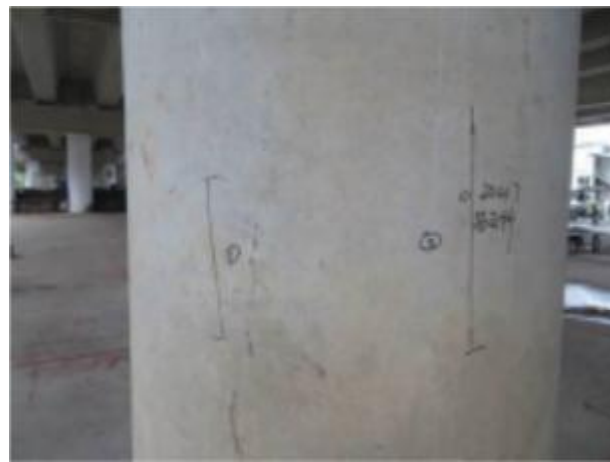
12-2#立柱竖向裂缝

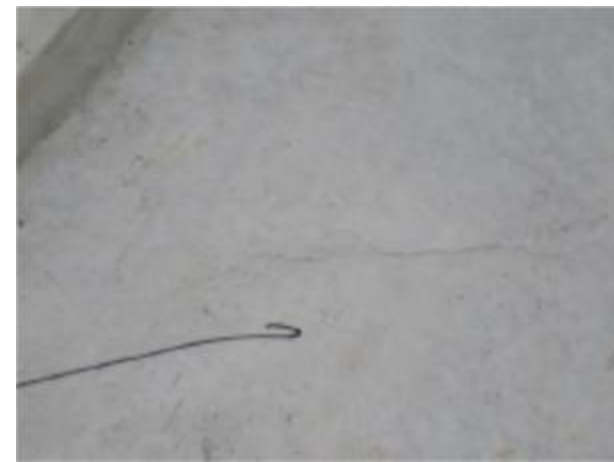
20#墩身大号桩侧斜向裂缝

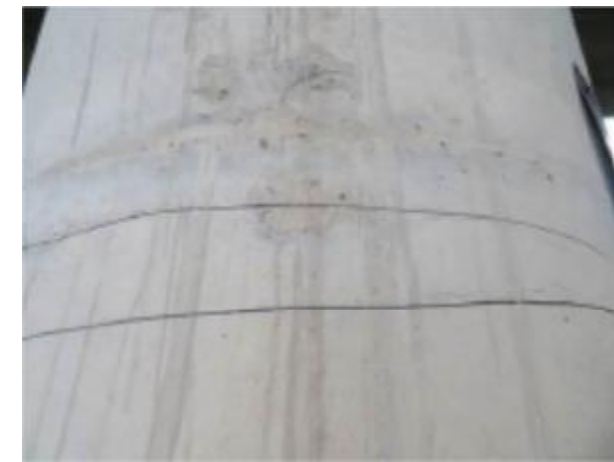
45#墩身左侧面环向裂缝

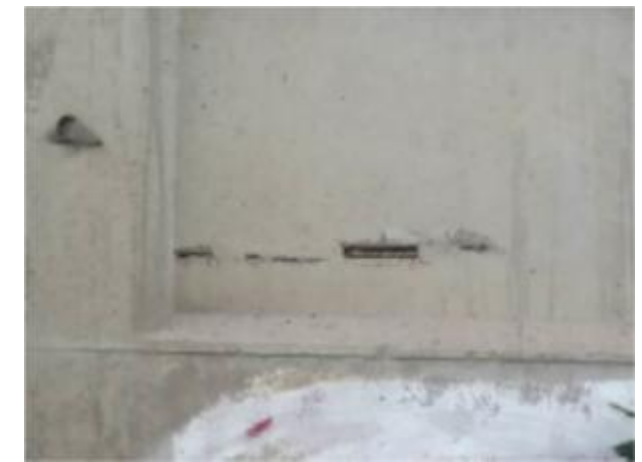
46#墩身小桩号侧露筋

(1) 对于表面露筋、锈胀、刮擦露筋的对结构外观出现钢筋外露锈蚀的区域清理干净，并对外露钢筋进行除锈、阻锈处理，然后按砼表面缺陷修复法修复。

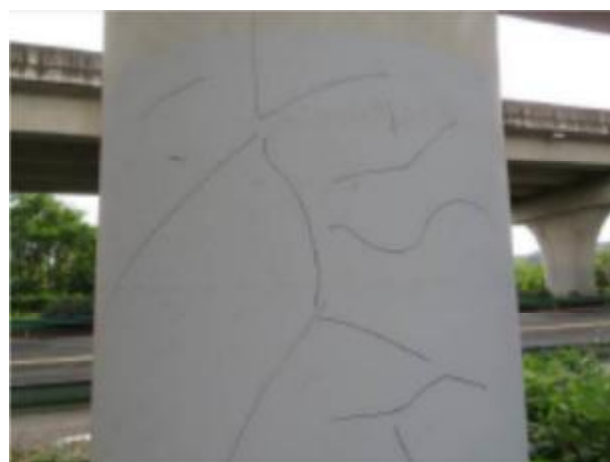
29#墩身网状裂缝

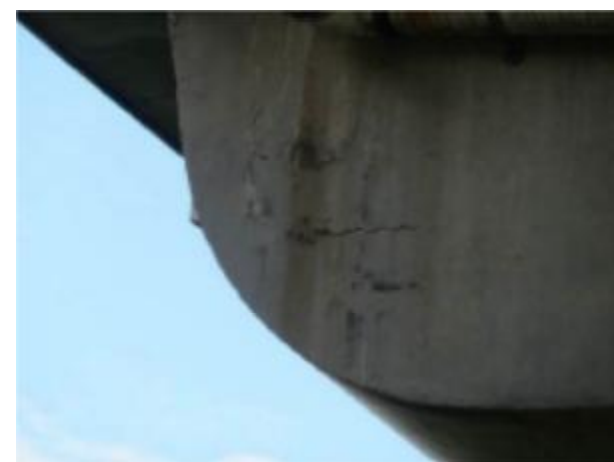
30#盖梁大号桩侧钢筋锈胀

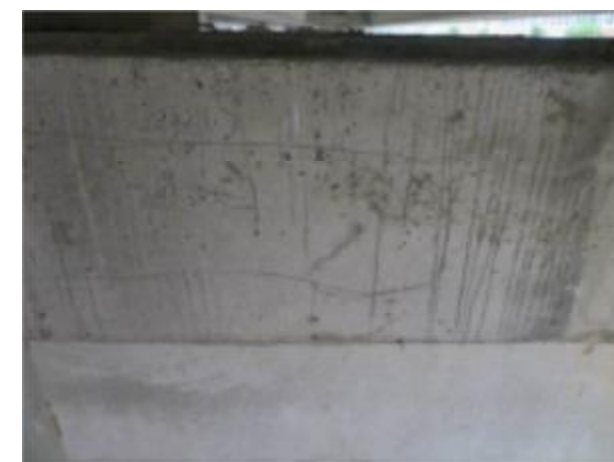
87#盖梁大桩号侧水平裂缝

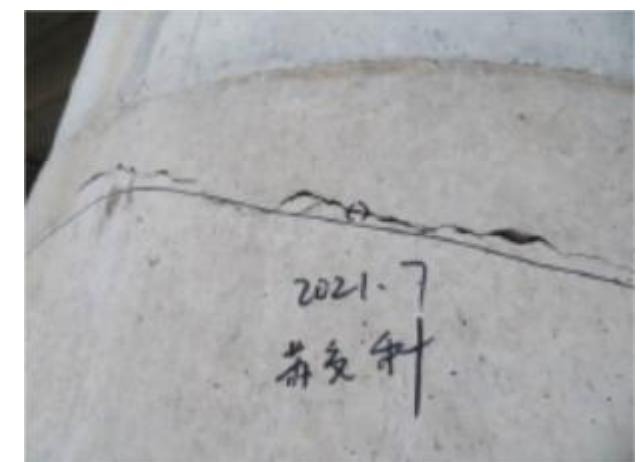
94#墩身右侧面环向裂缝

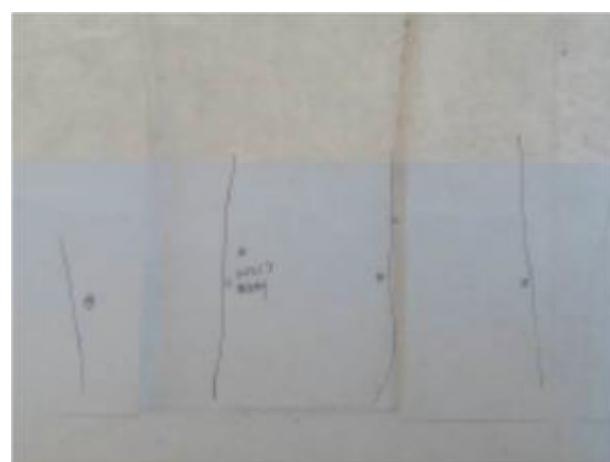
32#墩身小桩号侧竖向裂缝

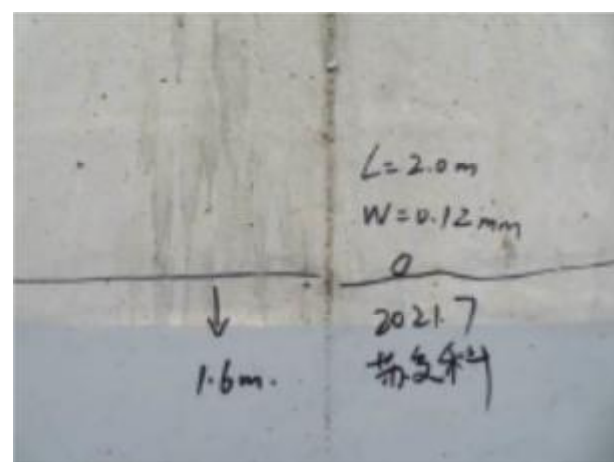
40#墩身右侧面环向裂缝

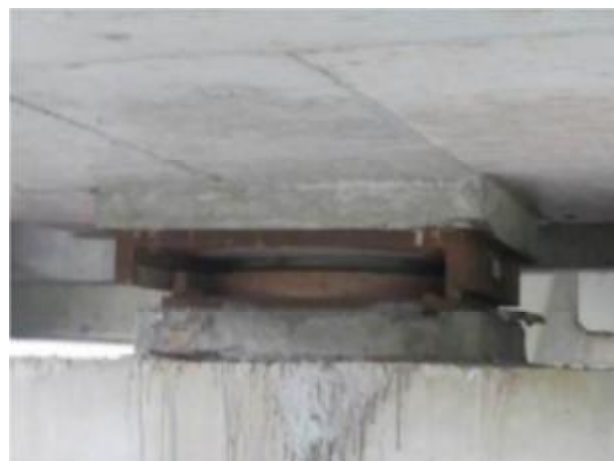
24-24-2#支座钢垫板轻微锈蚀

- （1）座钢构件锈蚀：由于桥面伸缩缝橡胶条损坏，桥面雨水经伸缩缝处下渗至支座，致其组件锈蚀。
- （2）支座脱空、偏位：支座安装不到位。

(5) 对于钢构件锈蚀的支座，对构件进行除锈后进行防腐涂装。

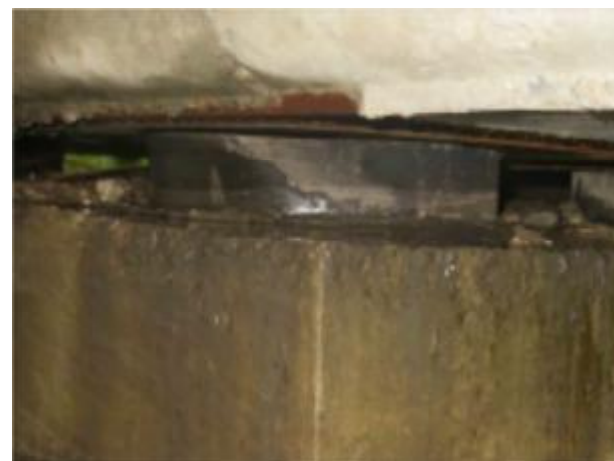
31-31-2#支座剪切变形

(3) 对于外鼓较大、剪切变形较大、局部开裂的支座，对本支座一整排支座进行更换。

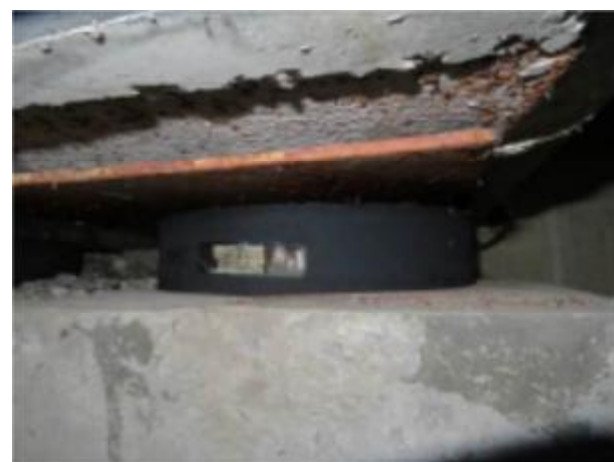
118-118-7#支座偏位

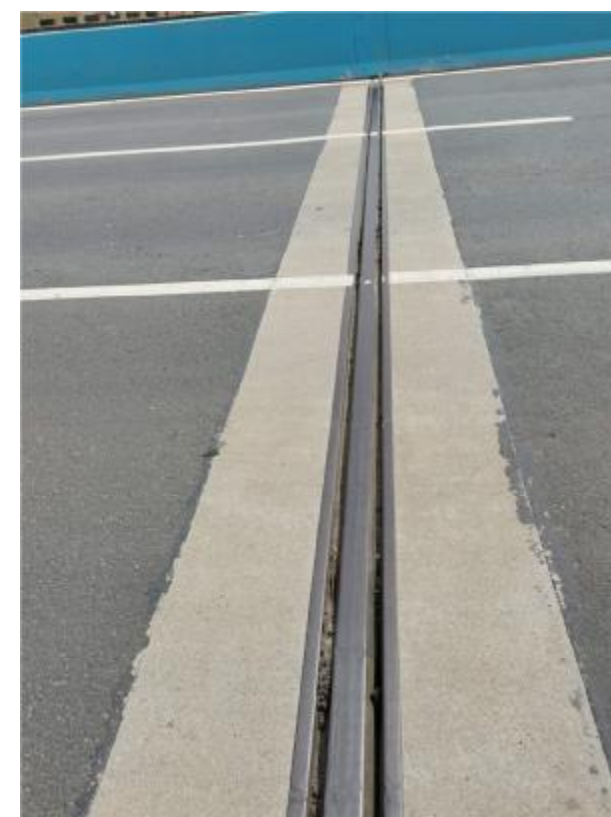
伸缩缝橡胶条破坏

- （1）伸缩缝垃圾填塞，未定时清理，导致缝内杂物堆积。
- （2）伸缩缝橡胶条老化导致伸缩缝开裂，从而使水溢流至下部结构引起下部结构水侵蚀病害。

(1) 橡胶条破损的伸缩缝更换橡胶条。

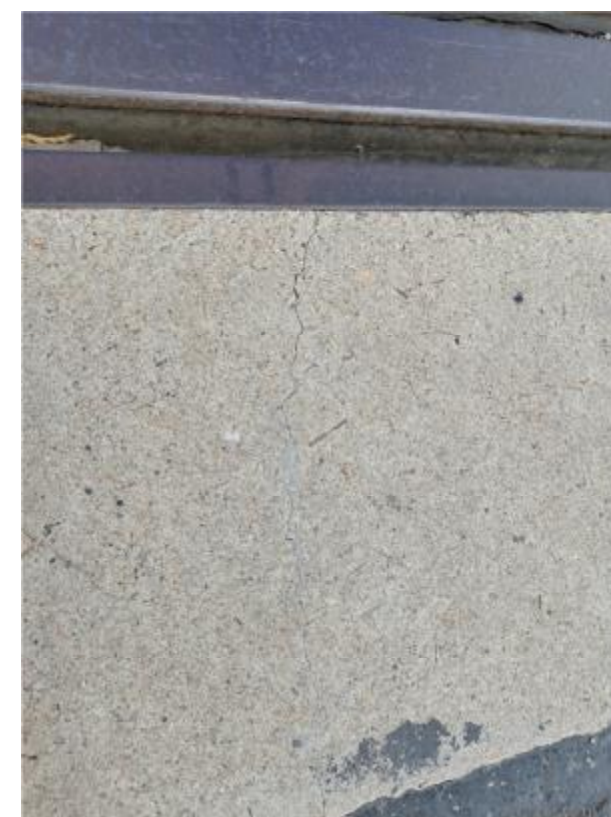
伸缩缝锚固区纵向开裂

(2) 对于裂缝 $<0.15\text{mm}$ 的进行灌浆封闭处理，并加强观测，若出现进一步延伸、发展等情况，再采取其他加固。

(3) 对于裂缝 $\geq 0.15\text{mm}$ 且较深的裂缝采用压力灌注法。

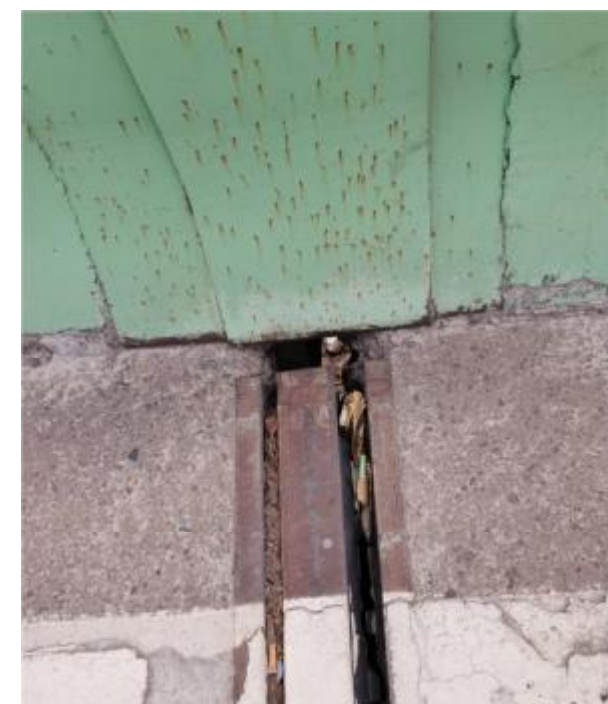
伸缩缝长度不够

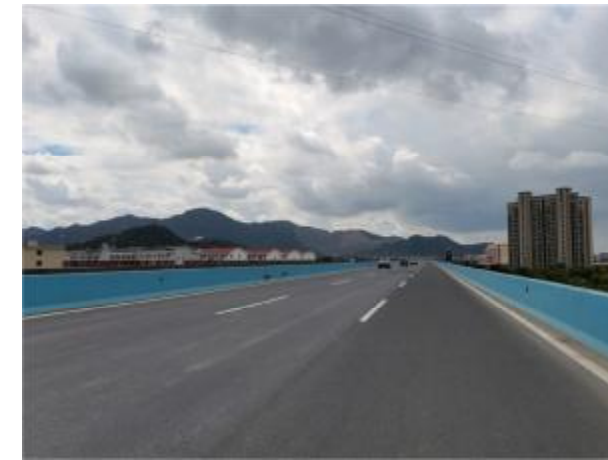
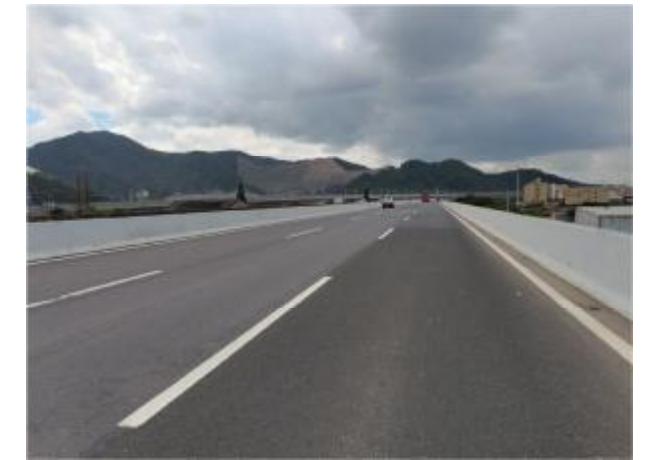
根据现场踏勘桥面铺装病害大部分修复仅存在少量裂缝。

现状右幅桥路面

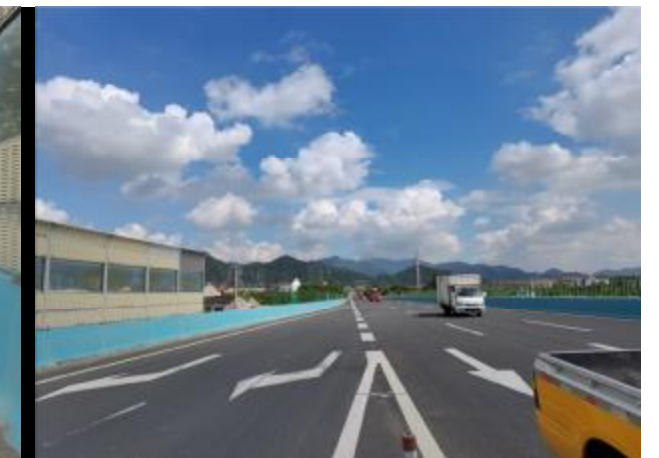
机非混行安全风险点

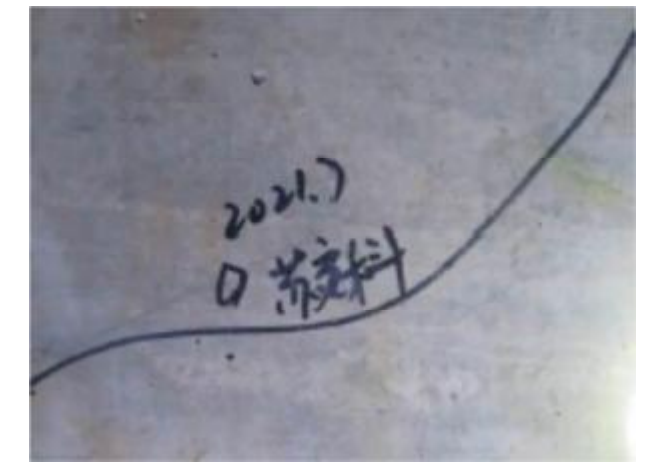
24-1-1#横隔板斜向裂缝

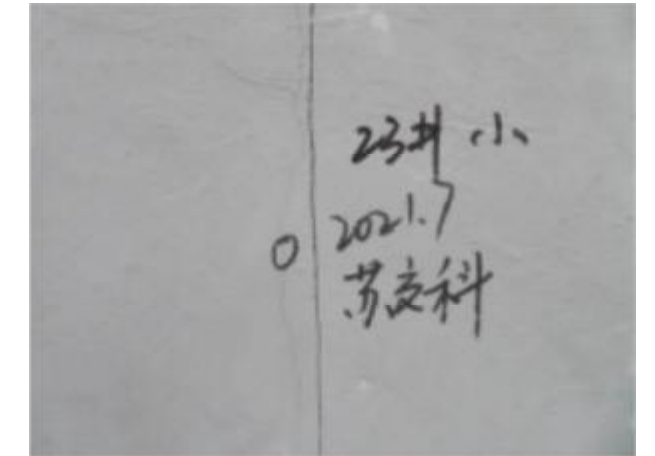
23#墩身大桩号侧水平裂缝

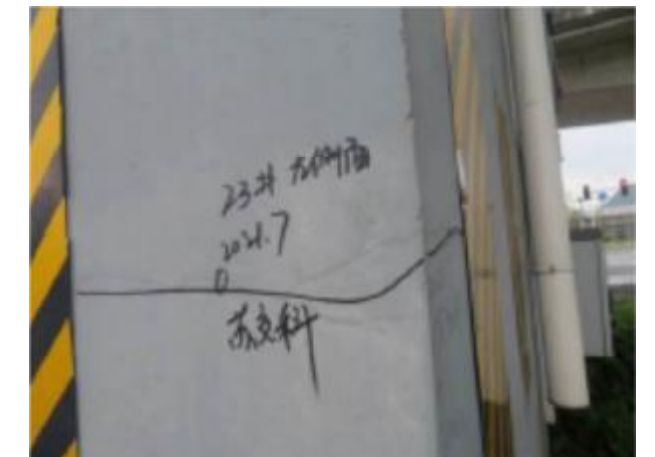
23#墩身左侧面水平裂缝

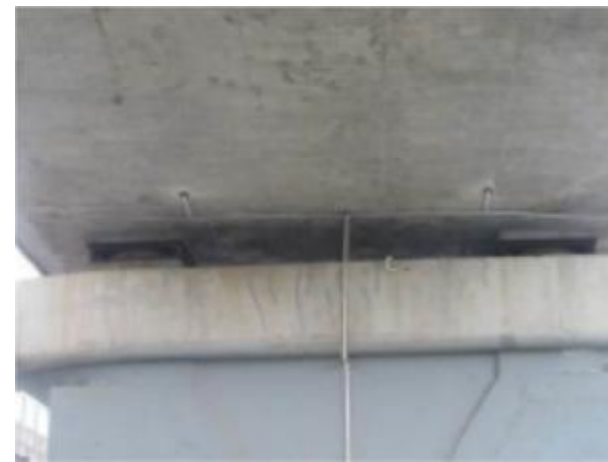
25#墩帽裂缝已修补

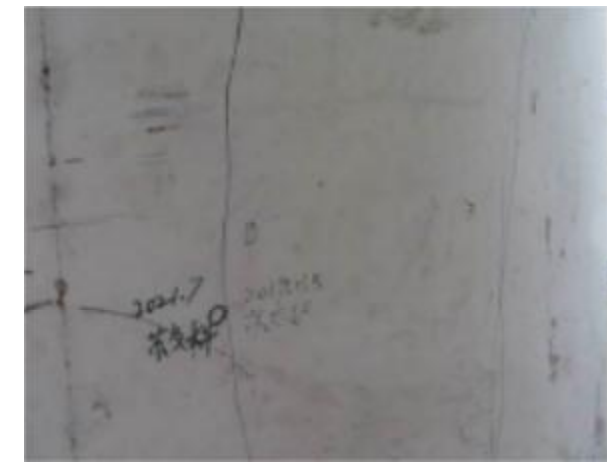
8-4#立柱右侧面竖向裂缝

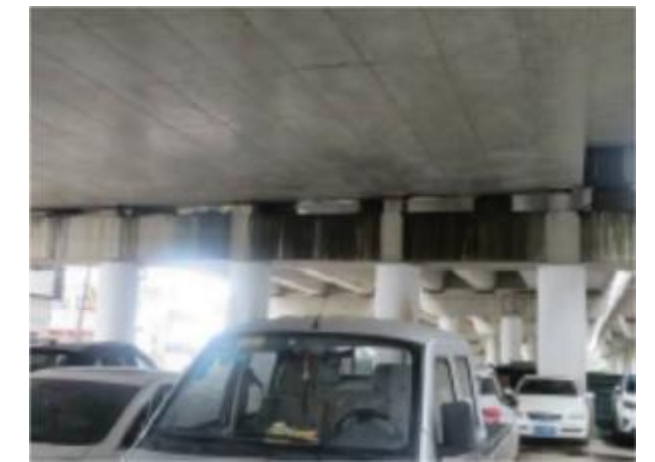
10#盖梁水侵害

（4）对于水侵蚀的盖梁用高压水枪清洗。

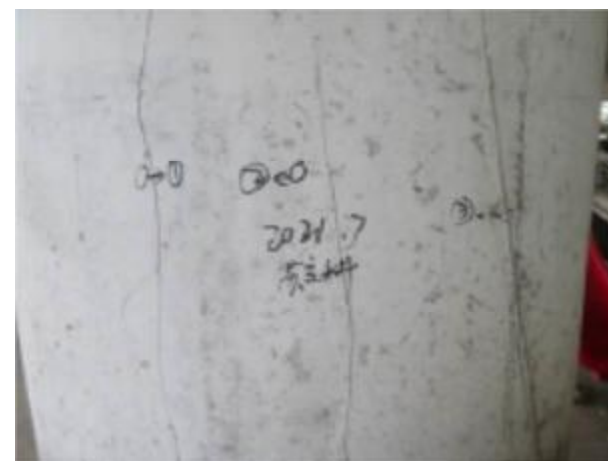
7-2#立柱小桩号面竖向裂缝

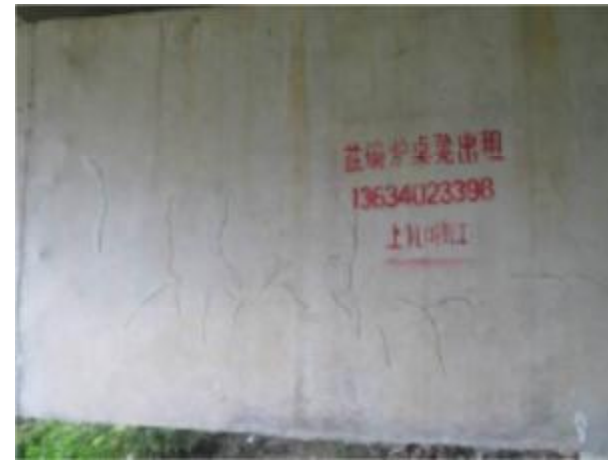
1#盖梁小桩号面网状裂缝

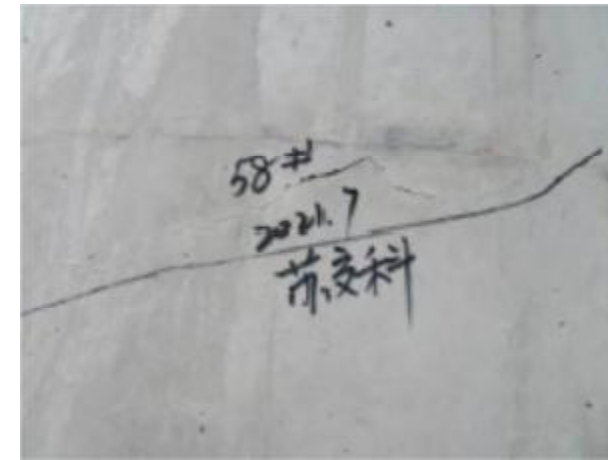
58#墩身小桩号面斜向裂缝

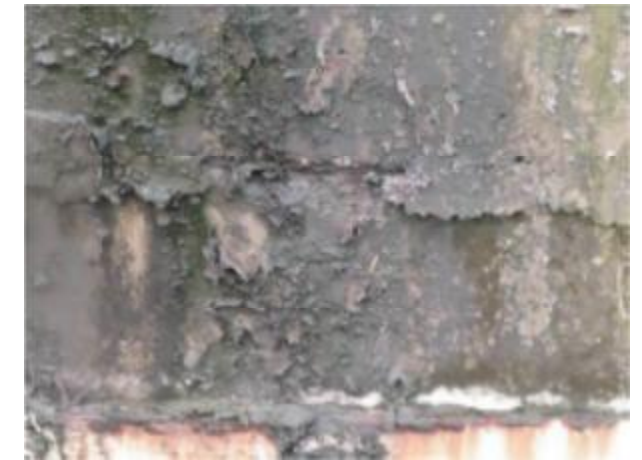
76#盖梁左侧面钢筋锈胀

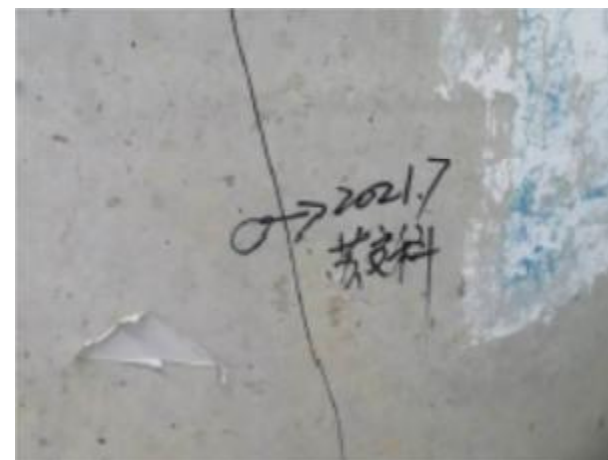
13-3#立柱左侧面竖向裂缝

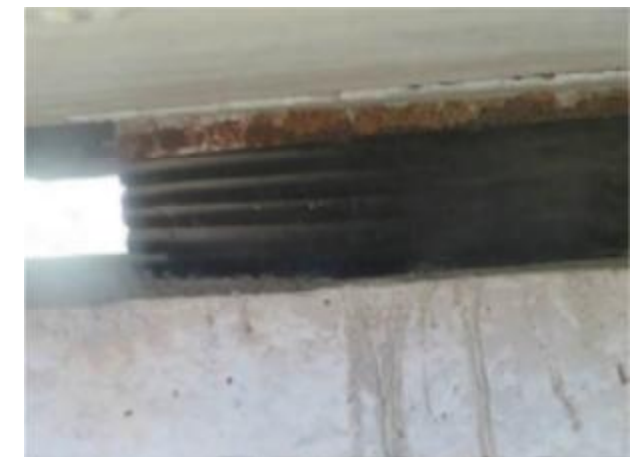
74-7#支座剪切变形

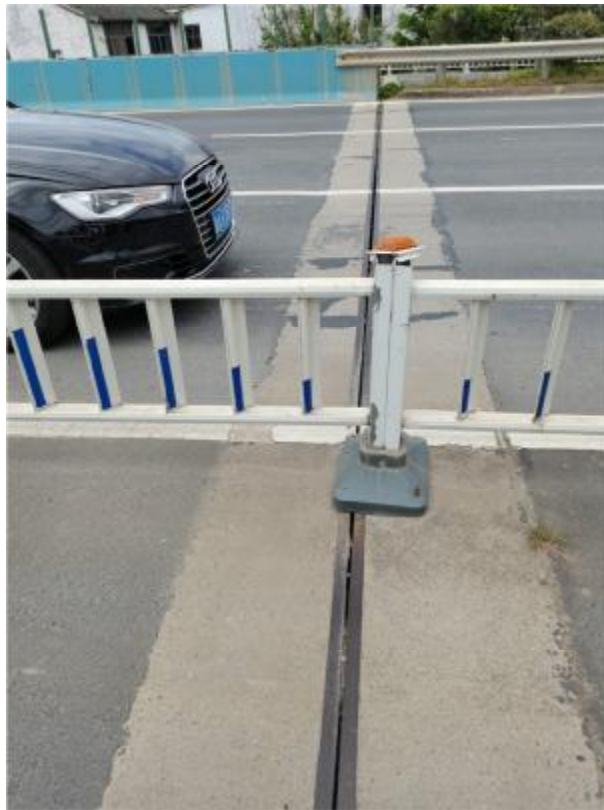
伸缩缝挤压

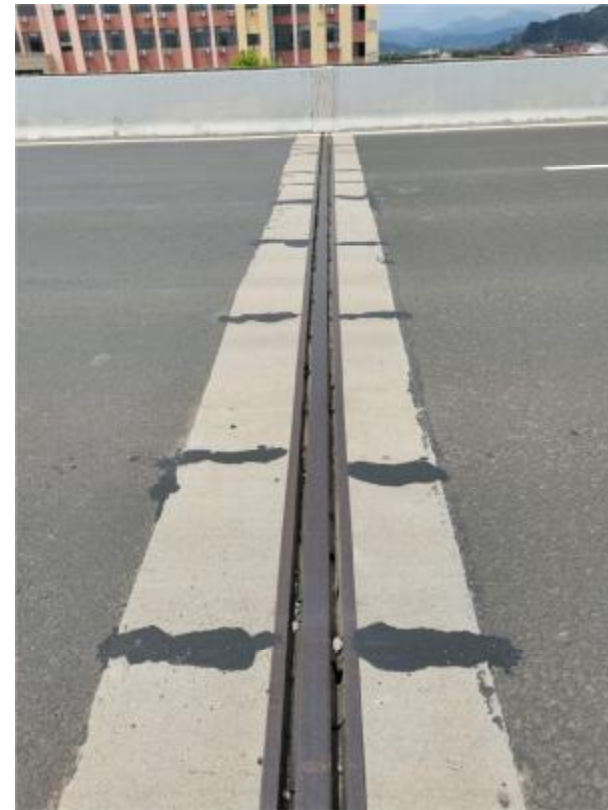
伸缩缝橡胶条破坏

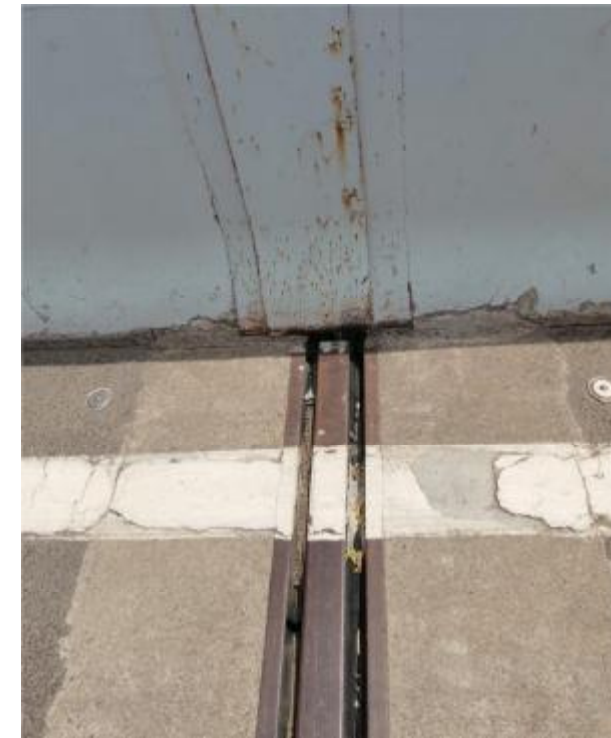
伸缩缝长度不够

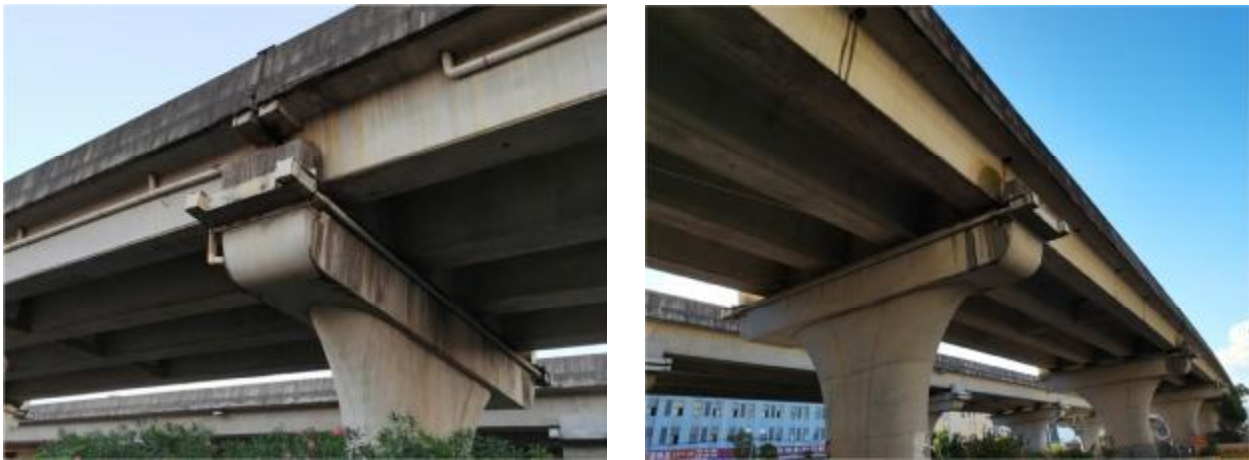
外部钢垫板及保护罩出现锈蚀

(3) 对钢构件进行除锈后进行防腐涂装。

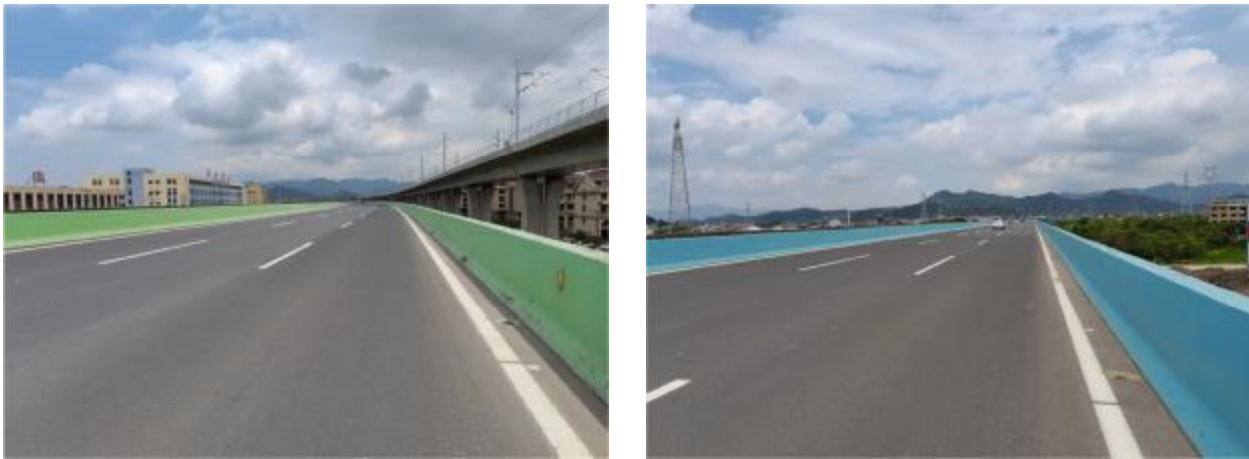
根据现场踏勘桥面铺装病害已大部分修复仅存在少量裂缝。

现状左幅桥路面

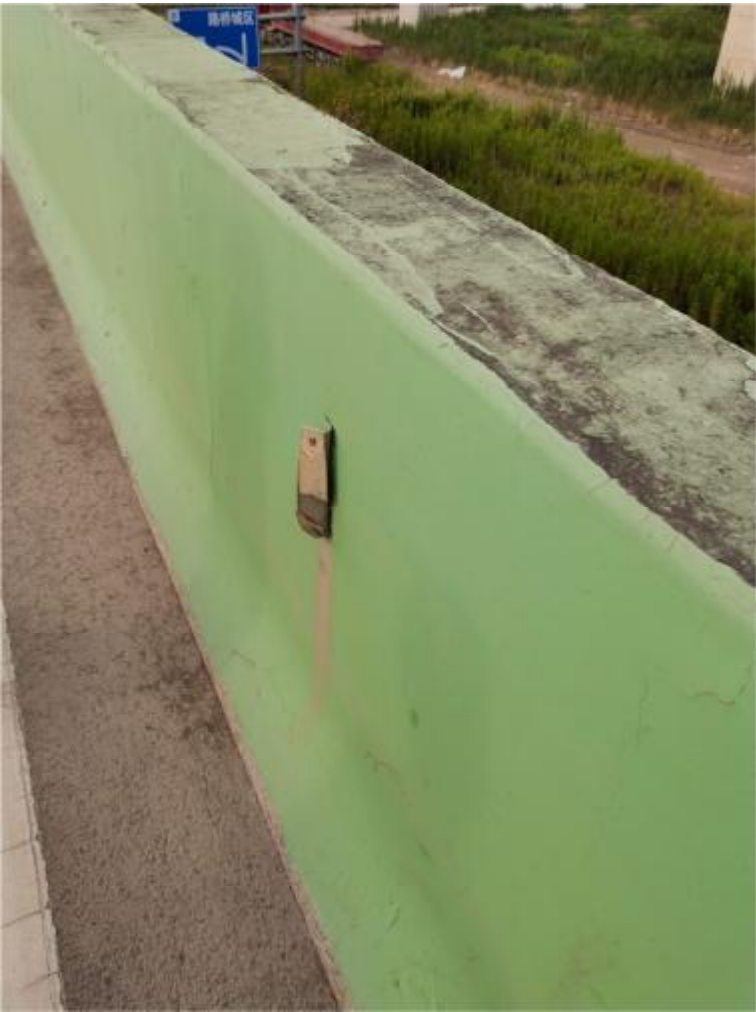
轮廓标破损

(2) 更换损坏的轮廓标、反光道钉。
