**成都市东部新区水务监管事务中心**  
**2022 年灌区水利工程维修养护项目**  
**实施方案报告**

(报批稿)

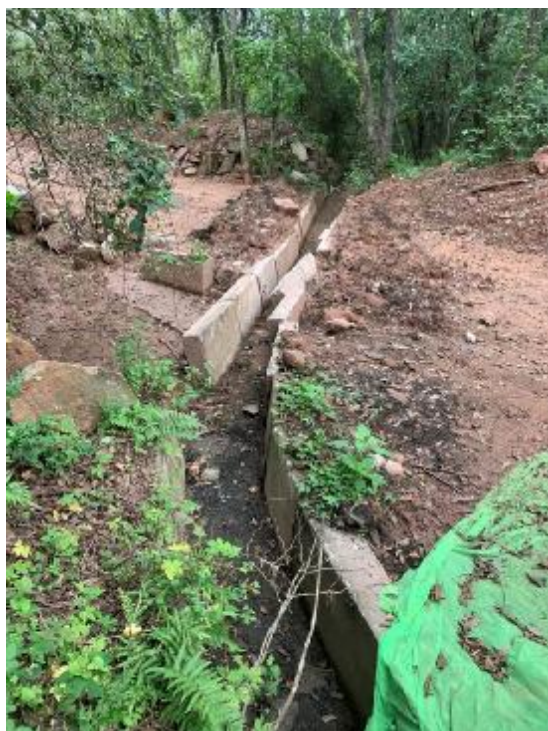
水库排水沟衬砌破坏

对排水沟破损部位进行修复，修复材料采用 C25 细石砼。

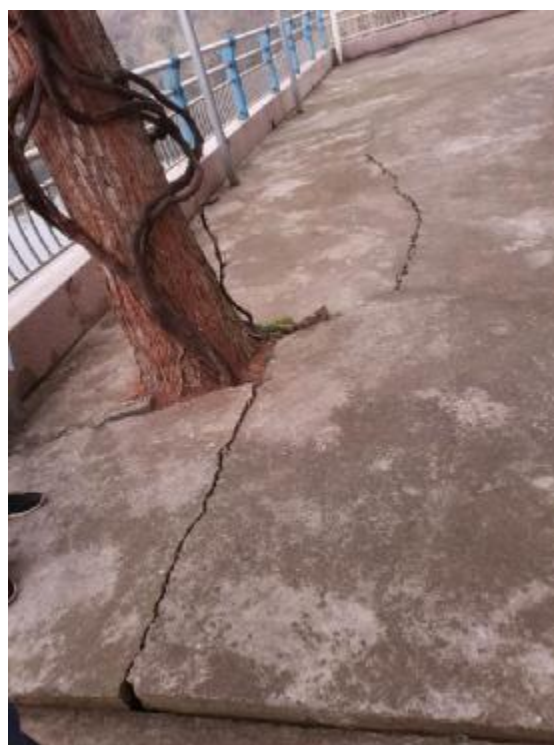
石盘水库大坝后坡马道地面裂缝

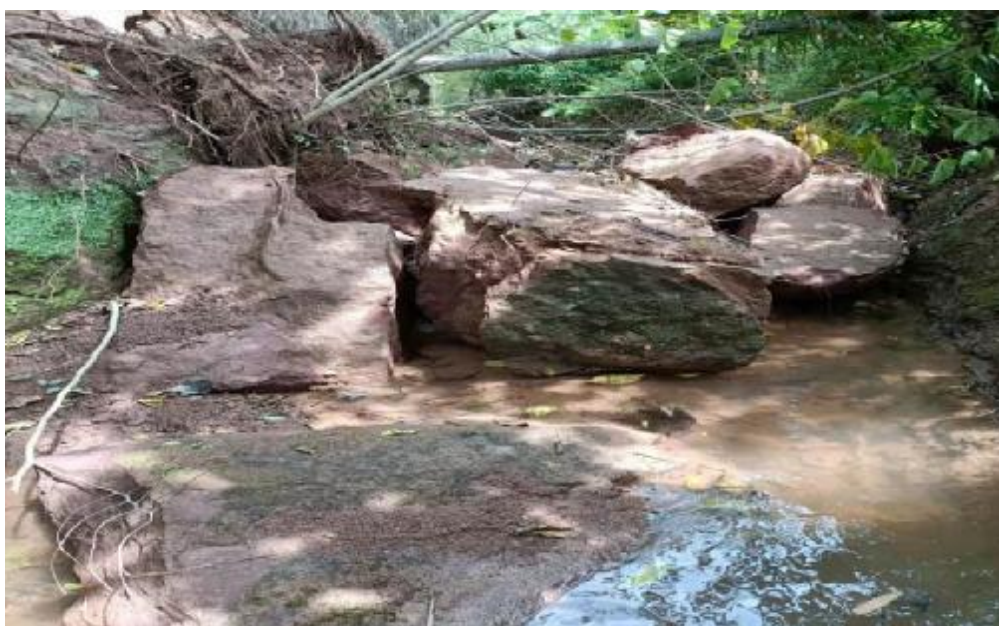
同福支渠 14+985 滑坡淤积

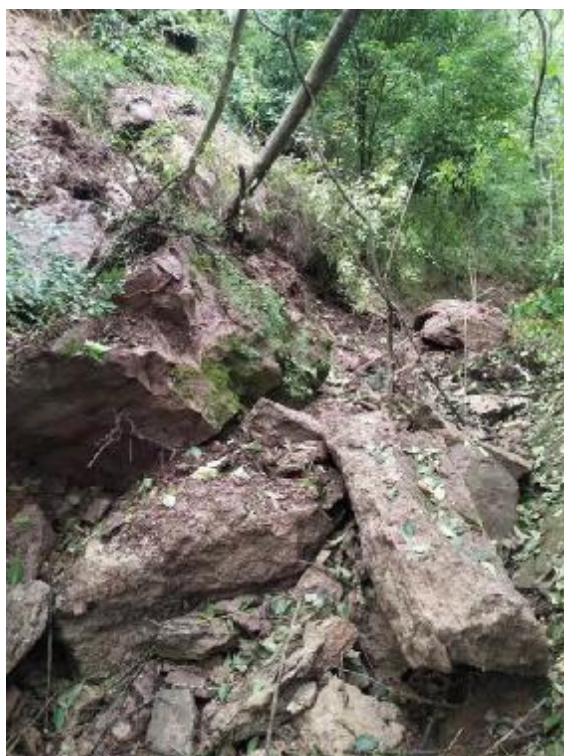
红旗支渠 0+300 垮塌

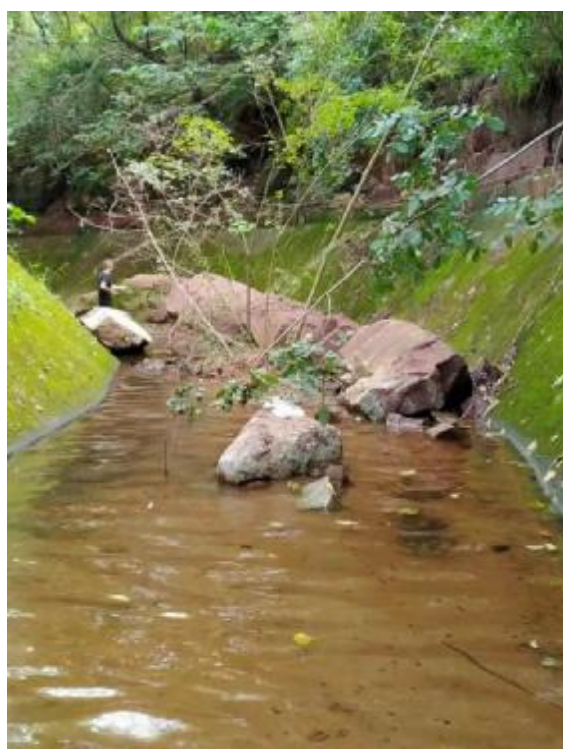
江源干渠 5+200 垮塌淤积

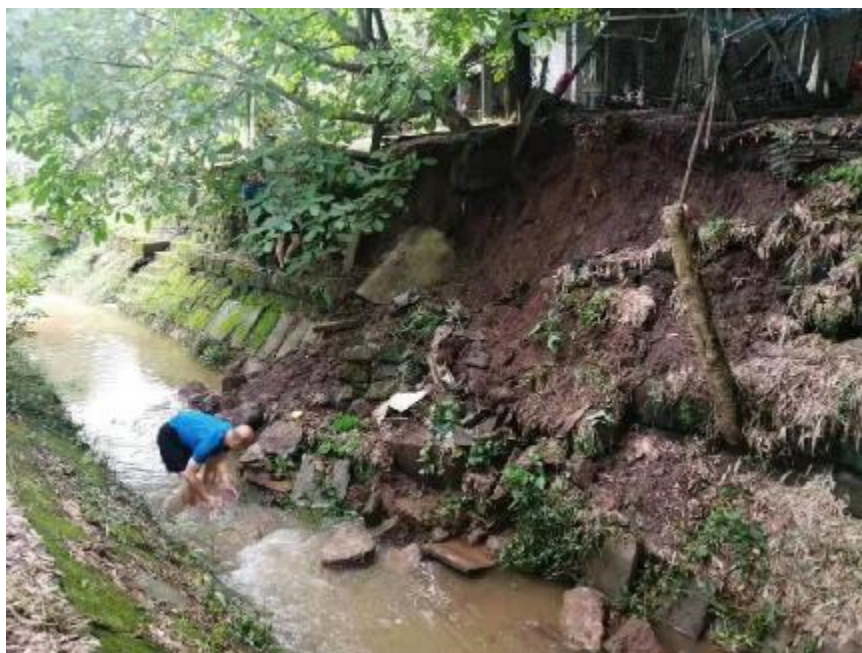
棉丰分干渠 9+300 垮塌淤积

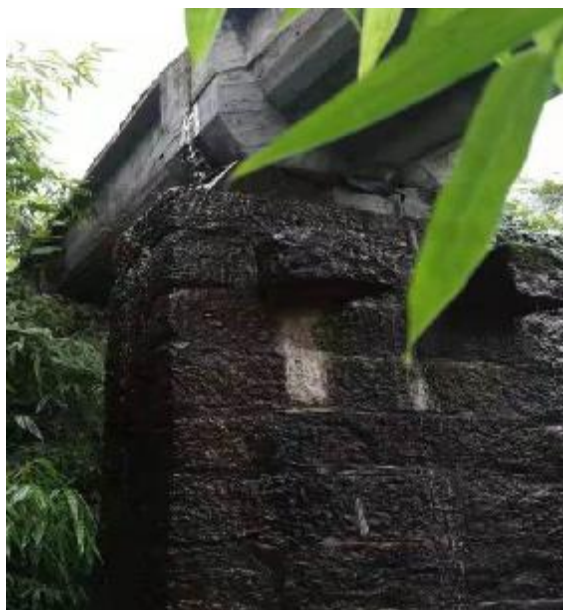
三元支渠渣口岩渡槽渗漏

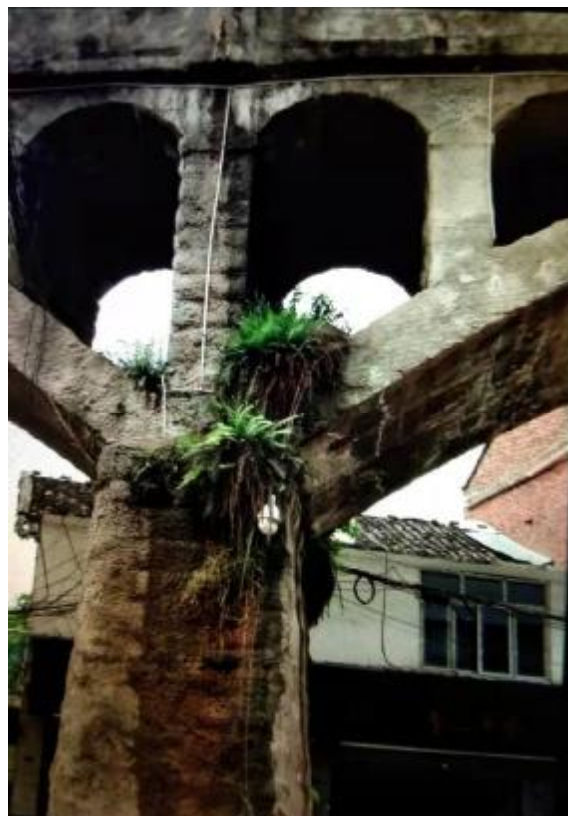
芦葭渡槽 5+700 渗漏

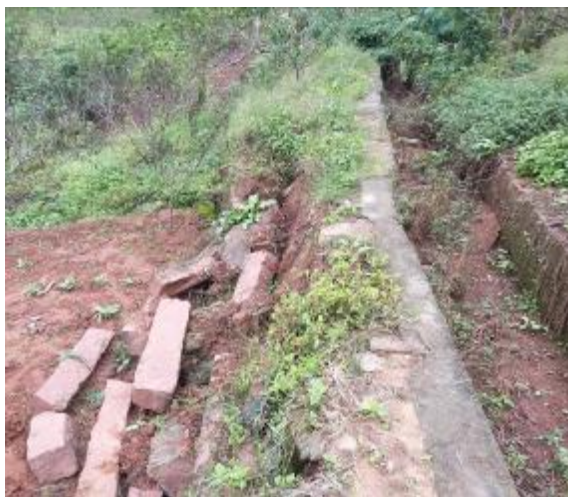
久隆斗渠 2+190 垮塌

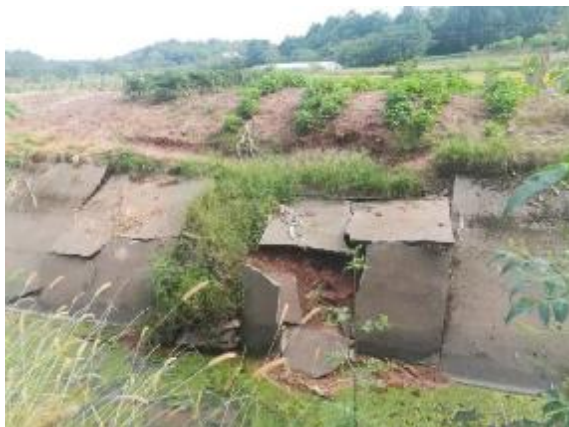
江源干渠 7+300 衬砌边墙垮塌破坏

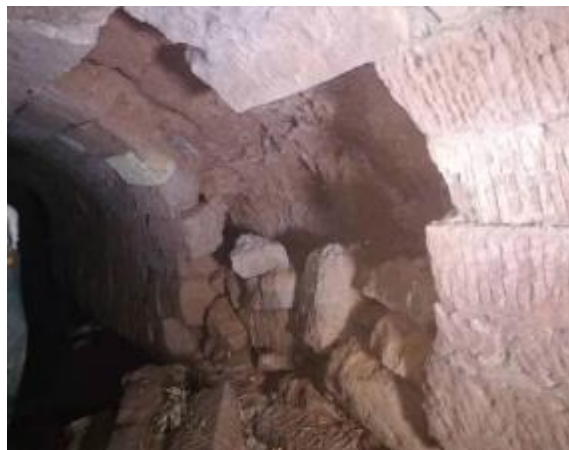
雷一分干渠 11+200 垮塌损坏

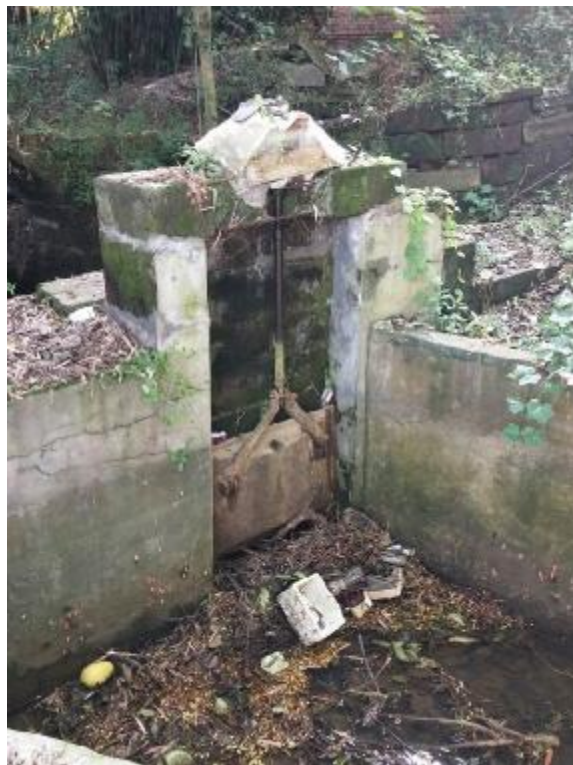
草池支渠 7+587 闸门老旧破损

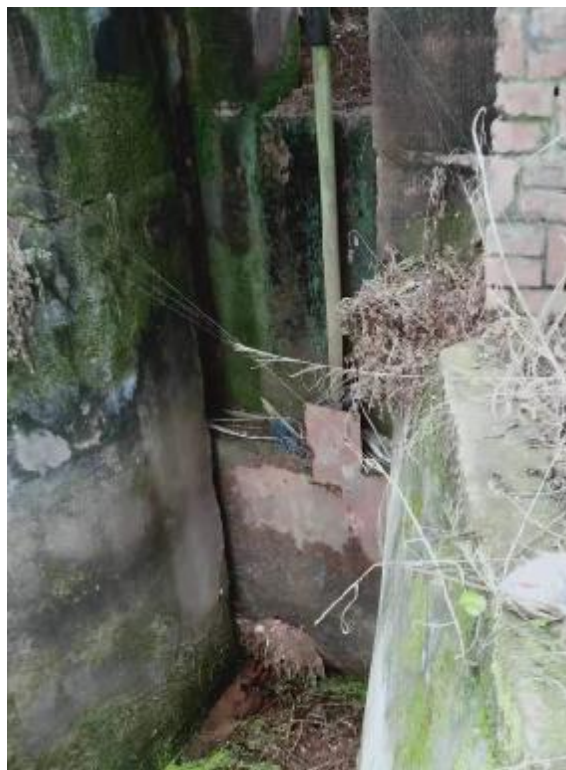
棉丰分干渠 0+000 闸门老旧锈蚀

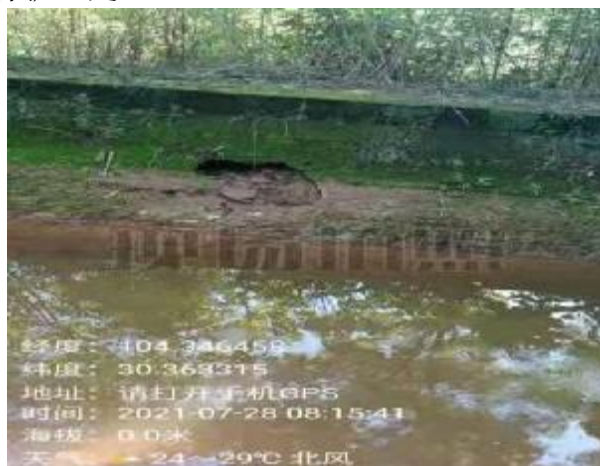
本处全长 5.0m，桩号为 15+030~15+035，渠道右岸护坡沉陷，本次拆除沉陷处原护坡条石，清除内部土方，同时采用 C20 砼充填。

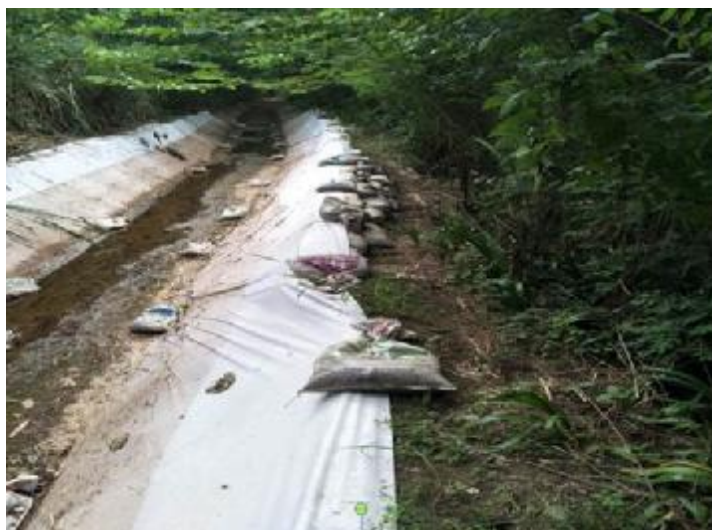
本处全长 120m，桩号为 5+560~5+680，原渠道在 2021 年汛期已经发生了滑动和渗漏，运行管理单位采用塑料薄膜和沙袋压顶的方式临时通水灌溉。本次在清理淤积后，对渠道采用 20cm 厚 C25 钢筋砼衬砌，同时渠道顶部设置 C25 钢筋砼拉杆，拉杆尺寸为  $20 \times 20\text{cm}$ ，间距为 2.0m。渠道每隔 5.0m 以及起止点设置一道 2cm 宽的横向伸缩缝，并设置 W651 型橡胶止水。

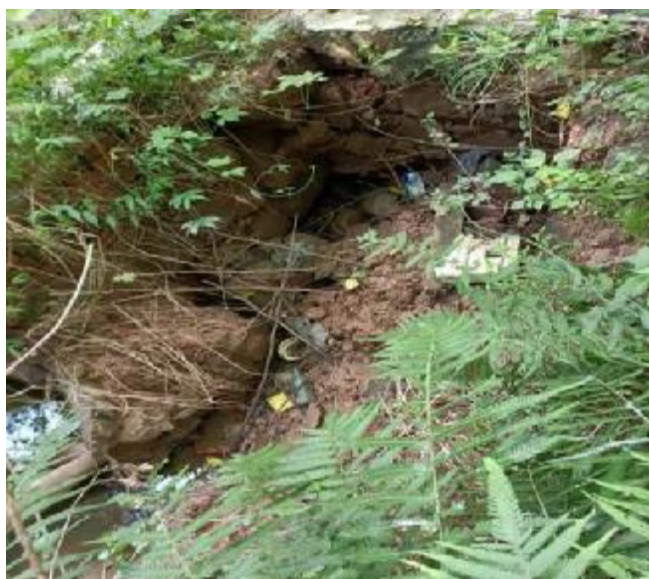
#### (1) 1+100~1+105

本处全长 5m，桩号为 1+100~1+105，原渠道右岸边墙发生沉陷。本次在清理淤积后，对渠道采用 12cm 厚 C20 砼衬砌。维修养护的起止点分别布设 1 道 2cm 宽的横向伸缩缝，并用沥青杉木板填缝。

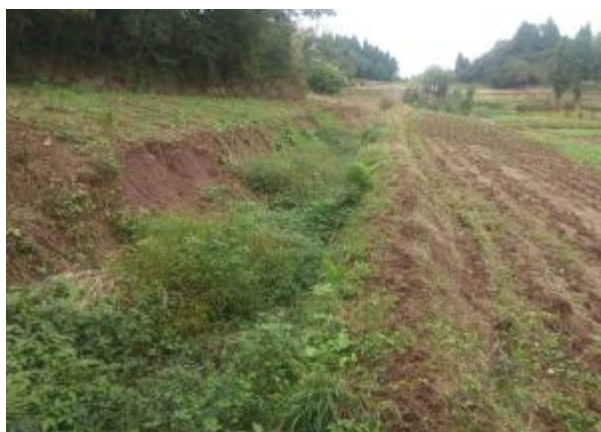
本处全长 80m，桩号为 2+400~2+480，原渠道为土渠，未进行衬砌，渗漏严重。本次根据现场的具体情况将这处渠道分成三段进行维修养护。桩号 2+400~2+430、2+460~2+480 两段采用 25cm 厚 C20 砼衬砌，桩号 2+430~2+460 段采用 25cm 厚 C25 钢筋砼衬砌。渠道每隔 5.0m 以及起止点设置一道 2cm 宽的横向伸缩缝，并用沥青杉木板填缝。

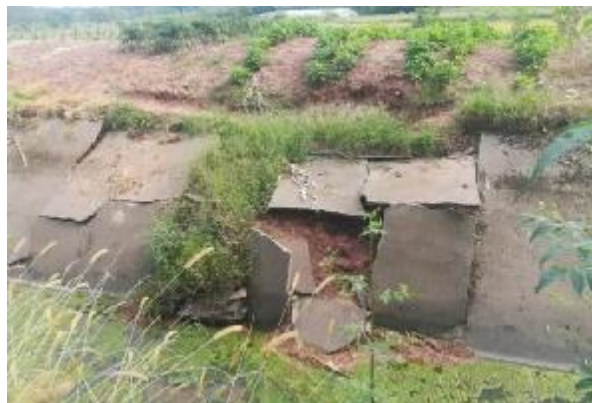
(1) 7+300~7+311

本处全长 11m，桩号为 7+300~7+311，原渠道为梯形，采用砼衬砌，现状渠道边墙垮塌，衬砌材料和土体堆积在渠道内，严重影响渠道输水。本次在拆除原损毁渠道后，对渠道边墙采用 C20 砼挡墙结构型式衬砌。挡墙高度为 3.2m，采用仰斜式结构，顶部为渠道压顶之下，底部为渠道边坡基岩处，挡墙顶宽 0.3m，底宽为 1.03m，临水侧面坡坡比为 1:1，背坡坡比为 1:0.6。渠道每隔 5.0m 以及起止点设置一道 2cm 宽的横向伸缩缝，并用沥青杉木板填缝。

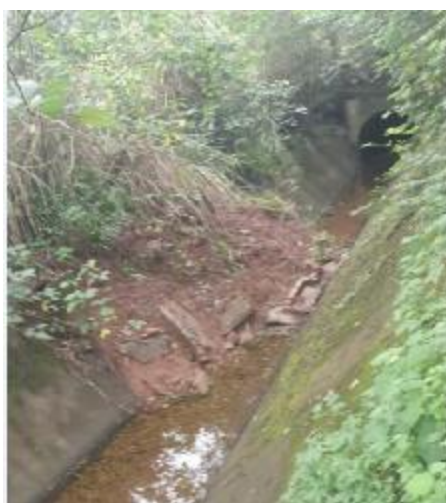
(2) 16+050~16+067

本处全长 17m，桩号为 16+050~16+067，原渠道为梯形，采用砼衬砌，现状渠道边墙垮塌，衬砌材料和渠道边墙顶上土体堆积在渠道内，严重影响渠道输水。本次在拆除原损毁渠道后，对渠道边墙采用 C20 砼挡墙+C20 砼护坡结构型式衬砌。挡墙高度为 1.5m，采用仰斜式结构，顶部为渠道压顶之下，底部为渠道边坡基岩处，挡墙顶宽 0.3m，底宽为 0.70m，临水侧面坡坡比为 1:1，背坡坡比为 1:0.5。原渠道边坡基岩以下部位采用 25cm 厚 C20 砼护坡进行衬砌。同时在渠道边墙后方架空处采用 M7.5 浆砌块石回填饱满。渠道每隔 5.0m 以及起止点设置一道 2cm 宽的横向伸缩缝，并用沥青杉木板填缝。

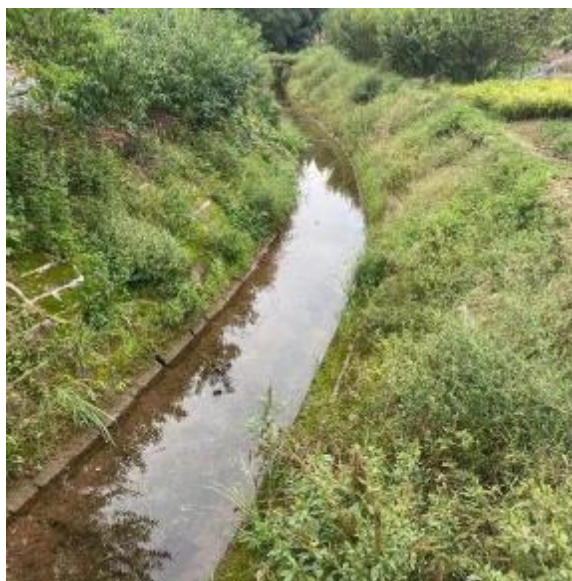
(1) 0+020~0+242

本处全长 222m，桩号为 0+020~0+242，原渠道为梯形，采用浆砌条石衬砌，现状渠道衬砌条石砂浆脱落，渗漏严重。本次在清除原渠道淤积后，对渠道边墙进行挂 $\Phi 6.5@200$  钢筋网+M10 水泥砂浆抹面，在保证起止点高程不变的情况下，对渠道底板进行 M10 水泥砂浆抹面。渠道每隔 5.0m 以及起止点设置一道 2cm 宽的横向伸缩缝，并用沥青杉木板填缝。

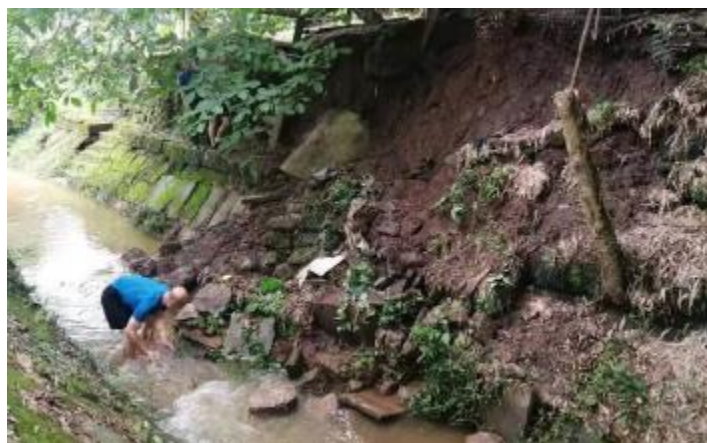
(2) 9+300~9+307

本处全长 7m，桩号为 9+300~9+307，原渠道为梯形，采用浆砌板石衬砌，现状渠道边墙垮塌，堆积于渠道内。本次在清除淤积后，对渠道边墙采用 30cm 厚 C20 砼衬砌，在渠道压顶以上部分采用干砌条石封闭。在起止点设置一道 2cm 宽的横向伸缩缝，并用沥青杉木板填缝。

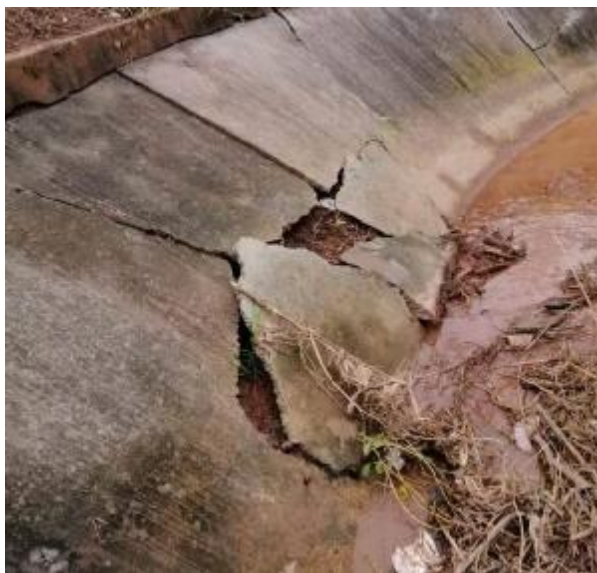
### (1) 15+400~15+407

本处全长 7m，桩号为 15+400~15+407，原渠道为梯形，采用砼衬砌，现状渠道边墙垮塌，堆积于渠道内。本次在清除淤积后，对渠道边墙采用 10cm 厚 C20 砼衬砌。在起止点设置一道 2cm 宽的横向伸缩缝，并用沥青杉木板填缝。

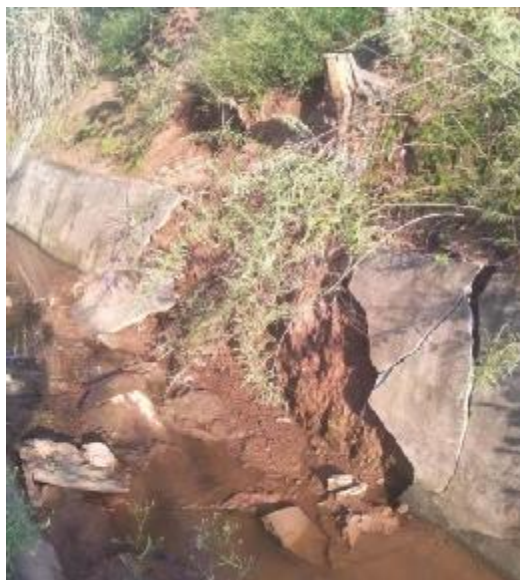
### (2) 17+510~17+515

本处全长 5m，桩号为 17+510~17+515，原渠道为梯形，采用砼衬砌，现状渠道边墙垮塌，堆积于渠道内。本次在清除淤积后，对渠道边墙采用 10cm 厚 C20 砼衬砌。在起止点设置一道 2cm 宽的横向伸缩缝，并用沥青杉木板填缝。

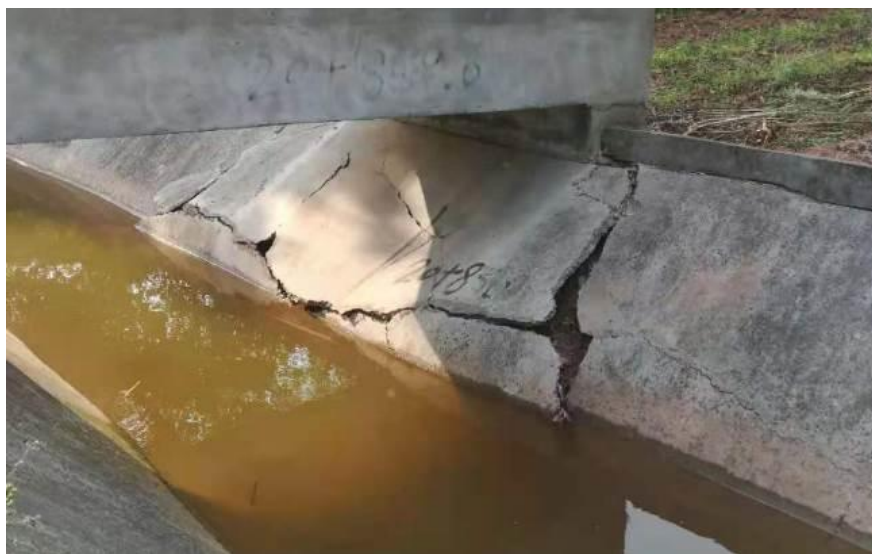
(3) 20+840~20+856

本处全长 16m，桩号为 20+840~20+856，原渠道为梯形，采用砼衬砌，现状渠道边墙崩裂，渗漏严重。本次在拆除原损毁结构后，对渠道边墙采用 10cm 厚 C20 砼衬砌。渠道每隔 5.0m 和起止点设置一道 2cm 宽的横向伸缩缝，并用沥青杉木板填缝。

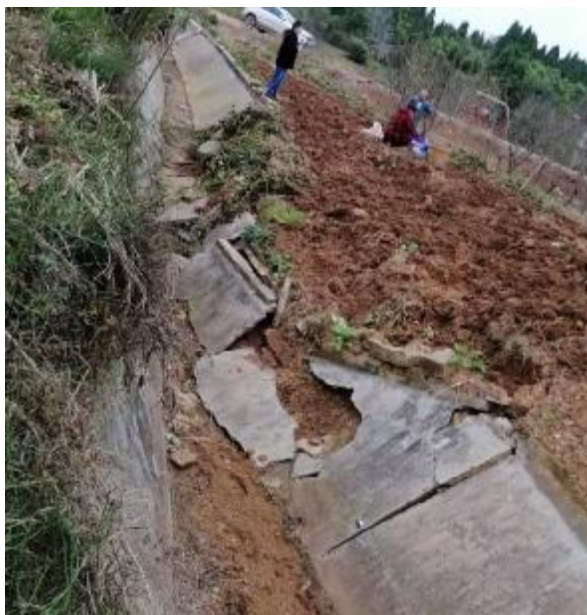
(4) 21+150~21+164

本处全长 14m，桩号为 21+150~21+164，原渠道为梯形，采用砼衬砌，现状渠道边墙垮塌，堆积于渠道内。本次在清除淤积后，对渠道边墙采用 10cm 厚 C20 砼衬砌。渠道每隔 5.0m 和起止点设置一道 2cm 宽的横向伸缩缝，并用沥青杉木板填缝。

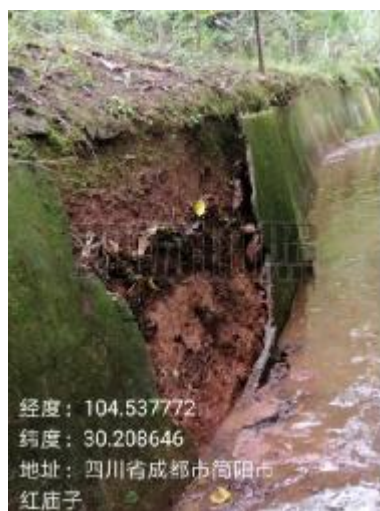
(5) 21+400~21+405

本处全长 5m，桩号为 21+400~21+405，原渠道为梯形，采用砼衬砌，现状渠道边墙垮塌脱落。本次在清除淤积后，对渠道边墙采用 10cm 厚 C20 砼衬砌。在起止点设置一道 2cm 宽的横向伸缩缝，并用沥青杉木板填缝。

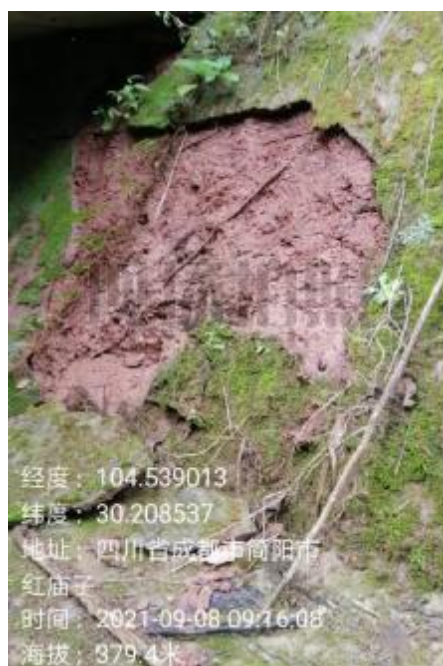
(6) 21+500~21+505

本处全长 5m，桩号为 21+500~21+505，原渠道为梯形，采用砼衬砌，现状渠道边墙垮塌脱落。本次在清除淤积后，对渠道边墙采用 10cm 厚 C20 砼衬砌。在起止点设置一道 2cm 宽的横向伸缩缝，并用沥青杉木板填缝。

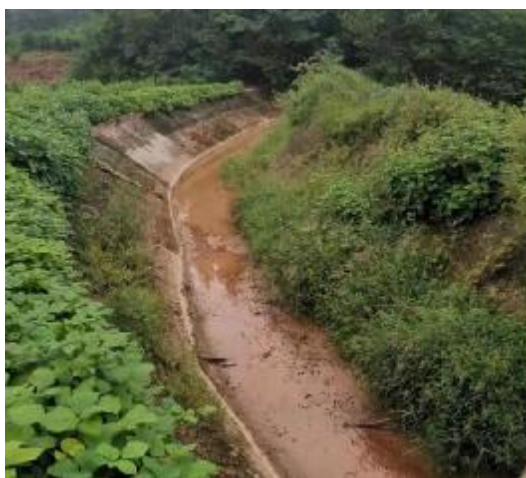
##### (1) 3+000~3+063

本处全长 63m，桩号为 3+000~3+063，原渠道为梯形，采用砼衬砌，现状渠道渗漏。本次在清除淤积后，对渠道边墙采用 10cm 厚 C20 砼衬砌。渠道每隔 5.0m 和起止点设置一道 2cm 宽的横向伸缩缝，并用沥青杉木板填缝。

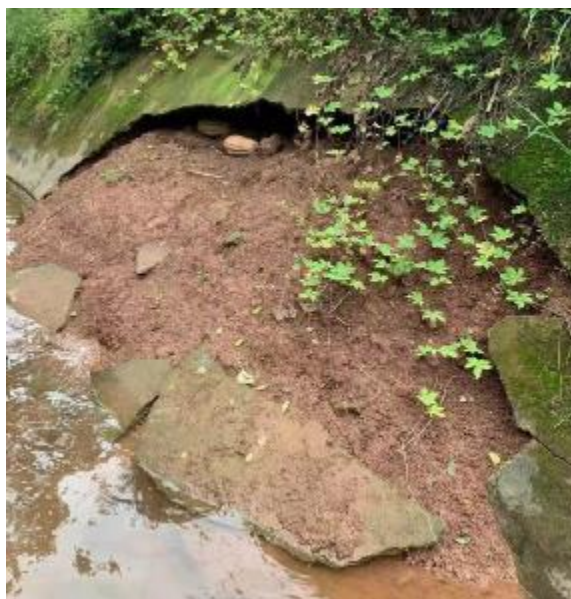
##### (2) 5+270~5+275

本处全长 5m，桩号为 5+270~5+275，原渠道为梯形，采用砼衬砌，现状渠道边墙垮塌、淤积。本次在清除淤积后，对渠道边墙采用 10cm 厚 C20 砼衬砌。在起止点设置一道 2cm 宽的横向伸缩缝，并用沥青杉木板填缝。

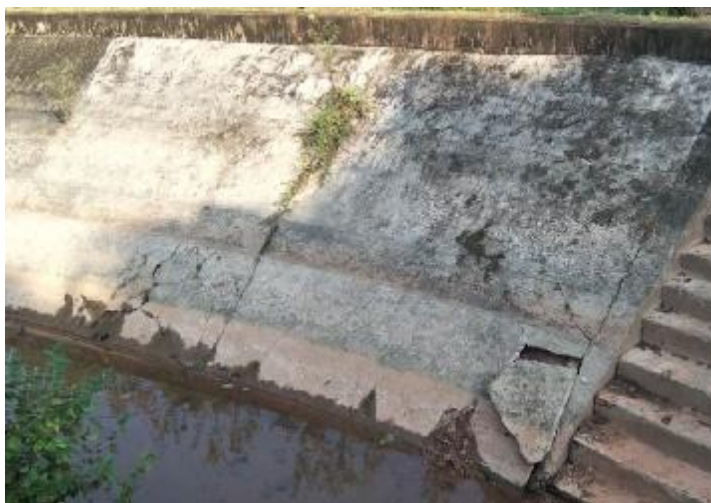
##### (1) 3+390~3+399.50

本处全长 9.50m，桩号为 3+390~3+399.50，原渠道为梯形，采用砼衬砌，现状渠道边墙有裂缝、渗漏严重。本次在拆除原砼衬砌后，对渠道边墙采用 12cm 厚 C20 砼衬砌。在 3+395 处和起止点设置一道 2cm 宽的横向伸缩缝，并用沥青杉木板填缝。

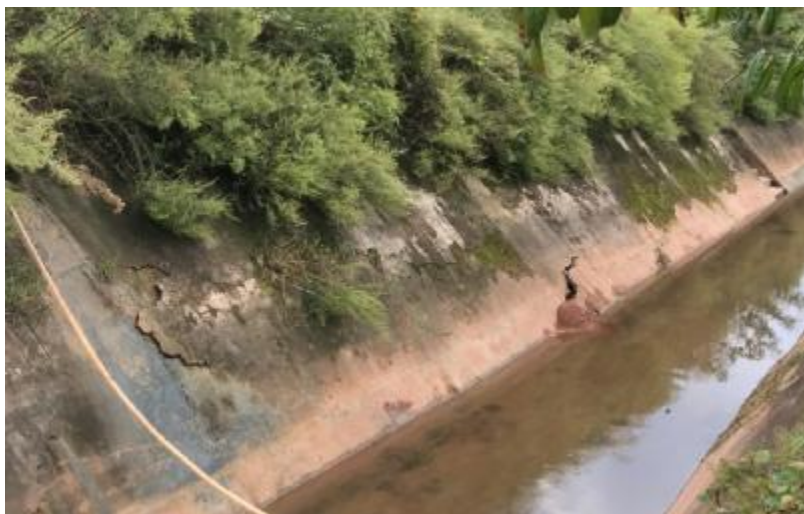
##### (2) 10+405~10+420

本处全长 15m，桩号为 3+405~3+420，原渠道为梯形，采用浆砌条石衬砌，现状渠道条石边墙有坑洞，砂浆脱落，渗漏严重。本次在拆除原浆砌条石衬砌后，对渠道边墙采用 12cm 厚 C20 砼衬砌。渠道每隔 5.0m 和起止点设置一道 2cm 宽的横向伸缩缝，并用沥青杉木板填缝。

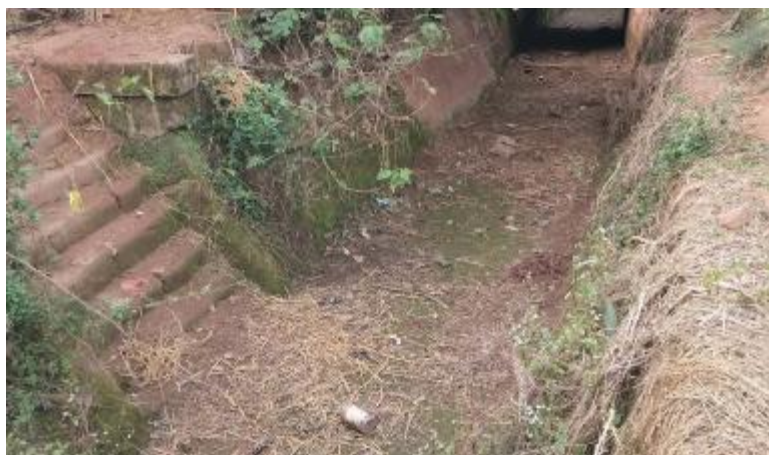
本处全长 15m，桩号为 0+010~0+025，原渠道为梯形，采用浆砌条石衬砌，现状渠道砂浆脱落，渗漏严重。本次在清理表面杂物后，对渠道边墙采用挂 $\Phi 6.5$  钢筋网和 3cm 厚 M10 水泥砂浆抹面。

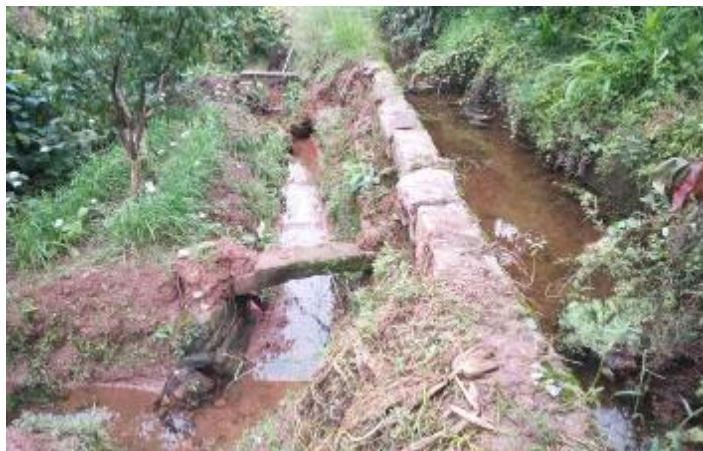
本处全长 6m，桩号为 0+250~0+256，原渠道为矩形，采用浆砌条石衬砌，现状渠道条石边墙单薄，渗漏严重。本次在原条石边墙外侧加厚浆砌条石衬砌，同时对渠道进行 M10 水泥砂浆抹面。

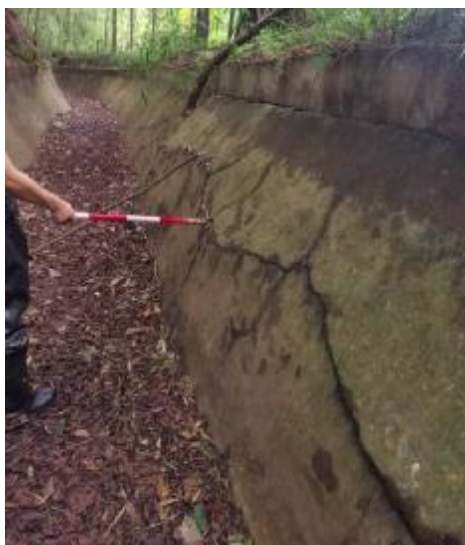
### (1) 3+300~3+380

本处全长 80m，桩号为 3+300~3+380，原渠道采用砼衬砌，现状渠道边墙破损严重，充满裂缝，渗漏严重。本次在拆除原破损段后，对渠道采用 20cm 厚 C25 钢筋砼衬砌，同时对部分垮塌和边墙单薄段渠道边墙背后侧采用 M7.5 浆砌块石或者 C20 砼挡墙加固。另外，在边墙增设 $\Phi 5.0\text{cm}$  PVC 排水管，排水管间排距 1.0m，梅花型布置。渠道每隔 5.0m 和起止点设置一道 2cm 宽的横向伸缩缝，并用沥青杉木板填缝。

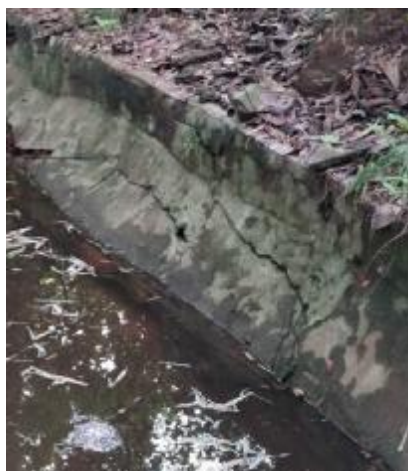
### (2) 5+935~5+955

本处全长 20m，桩号为 5+935~5+955，原渠道采用砼衬砌，现状渠道边墙有部分垮塌、裂缝、渗漏严重。本次在拆除原破损段后，对渠道采用 12cm 厚 C20 砼衬砌，同时对部分垮塌和边墙单薄段渠道边墙背后侧采用 M7.5 浆砌块石加固。另外，在边墙增设  $\Phi 5.0\text{cm}$  PVC 排水管，排水管间排距 1.0m，梅花型布置。渠道每隔 5.0m 和起止点设置一道 2cm 宽的横向伸缩缝，并用沥青杉木板填缝。

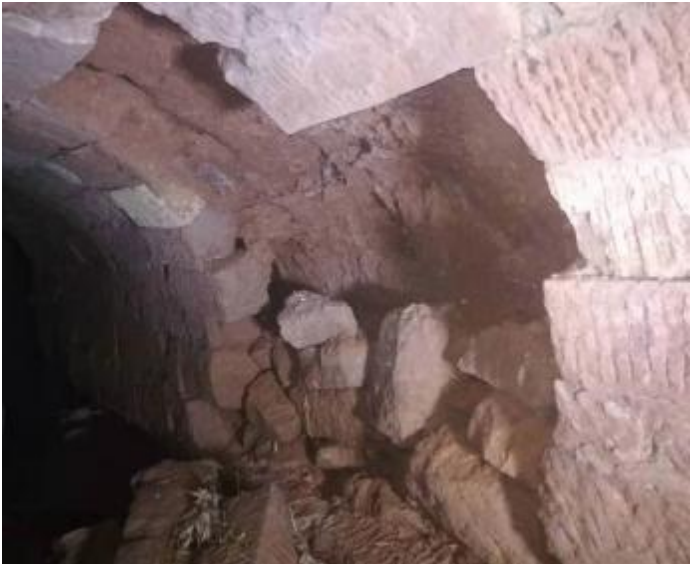
1、雷一分干渠

本处全长 3.5m，桩号为 11+200~11+203.5，原隧洞采用浆砌条石衬砌，现状隧洞边墙和顶拱有垮塌、砂浆脱落情况。本次在拆除原破损段后，对本段采用 C25 钢筋砼衬砌。在起止点设置一道 2cm 宽的横向伸缩缝，并用沥青杉木板填缝。

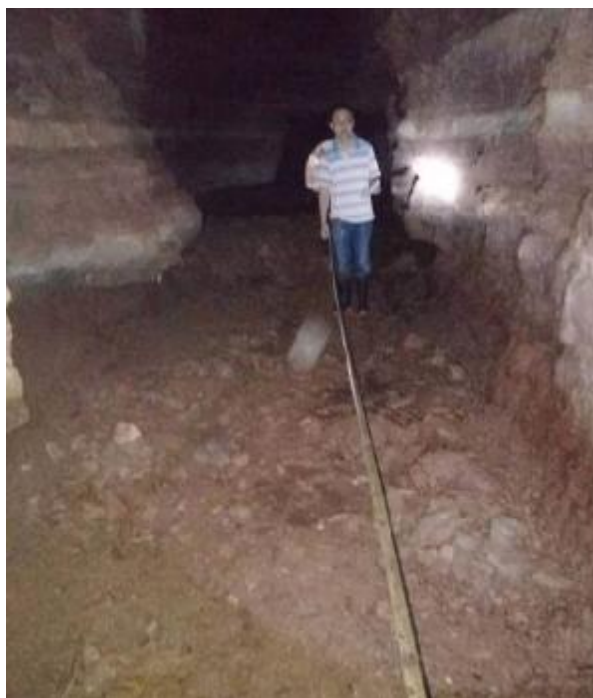
## 2、红旗支渠

本处全长 51m，桩号为 0+181~0+231，原隧洞采用浆砌条石衬砌，现状隧洞边墙和顶拱有垮塌、砂浆脱落、隧洞底部淤积等情况。本次在拆除原破损段后，将本段改为 C25 钢筋砼箱涵，箱涵尺寸为 1.8×0.67m（底×高），箱涵衬砌厚度为 0.5m。每隔 5.0m 和在起止点设置一道 2cm 宽的横向伸缩缝，并用沥青杉木板填缝。

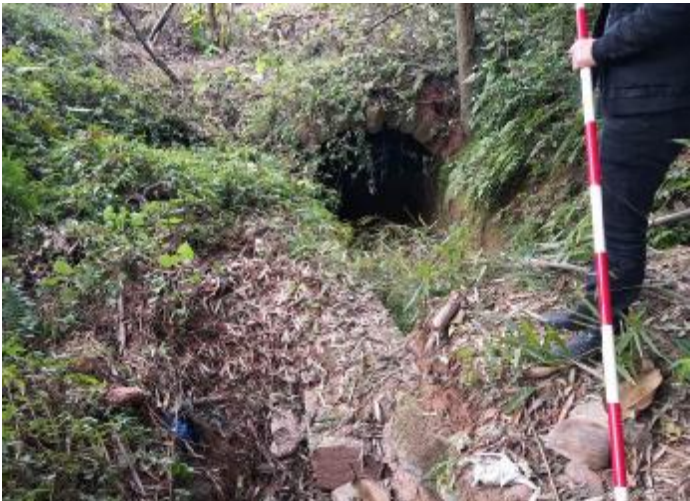
### (1) 0+270

本处桩号为 0+270，原隧洞采用浆砌条石衬砌，现状隧洞沉陷垮塌等情况。本次维  
修养护对原隧洞洞顶沉陷部位进行 M10 水泥砂浆砌条石进行回填，同时在隧洞内侧有  
坑洼的部位采用 C20 砼进行浇筑。
