# 新疆维吾尔自治区应急管理厅机关自治区安全 生产综合基地维修项目

## 处理方案

中科盛华工程集团有限公司

2025年5月

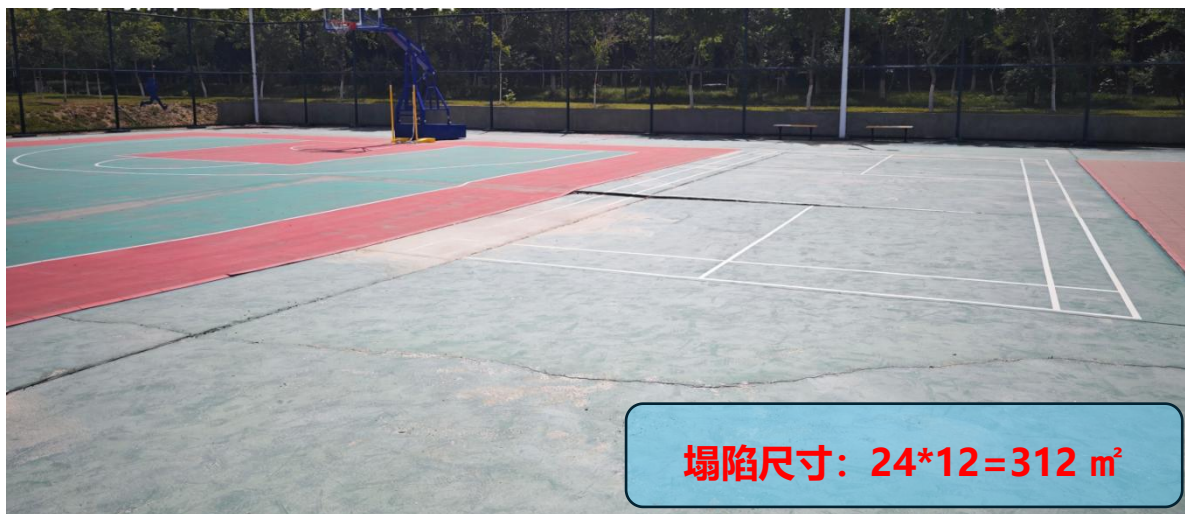
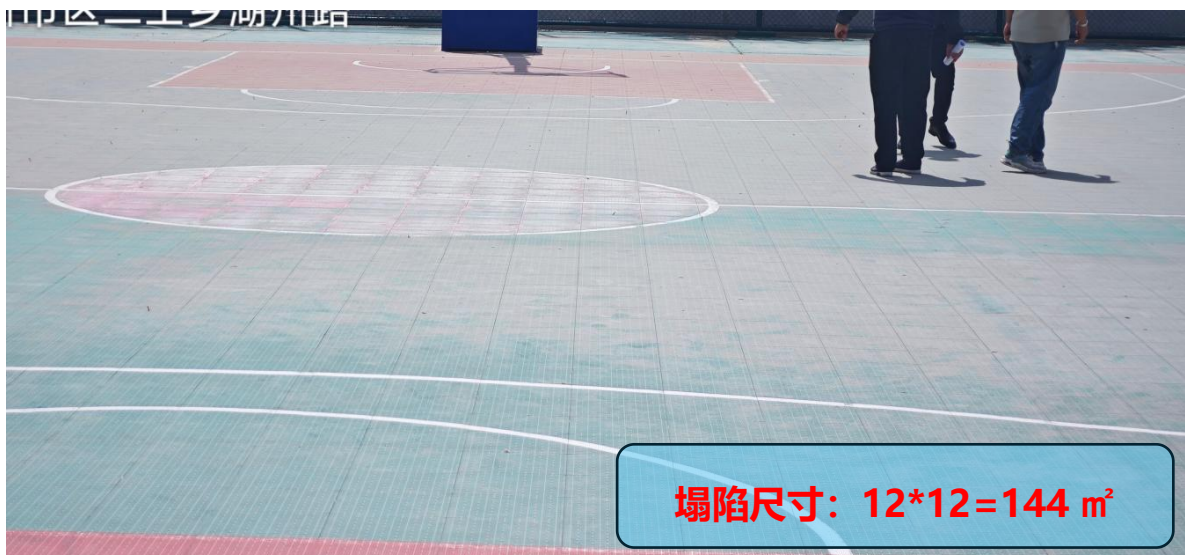
#### 问题 1、

篮球场地中间地坪出现多处不同程度塌陷，相关区域面积约 456 平方米。

解决方案：根据地勘报告，综合考虑原因（1）原下层素填土不均匀沉降；

（2）原素土夯实局部压实系数不足导致不均匀沉降；

原有塌陷区域清理全部与周边地面；部分 10 厚橡胶垫拆除，等地面做完，重新组装橡胶垫；拆除、恢复面积均为 288 m<sup>2</sup>，拆除现有的 160 厚 C25 砼，面积约 456 平方米。修复后面层至原设计标高。

- 1、2 厚聚氨酯整体涂层（重新绘制分隔白线）；
  - 2、腻子（配套产品）；
  - 3、160 厚 C25 细石混凝土随打随抹平，每隔 6 米设置 20mm 伸缩缝，沥青砂灌缝；
  - 4、100 厚 30-50 粒径石子；
  - 5、原 50 厚粒径砂石层；
- 篮球场：重新补 50mm 宽白色聚氨酯地坪漆，约 200 米；

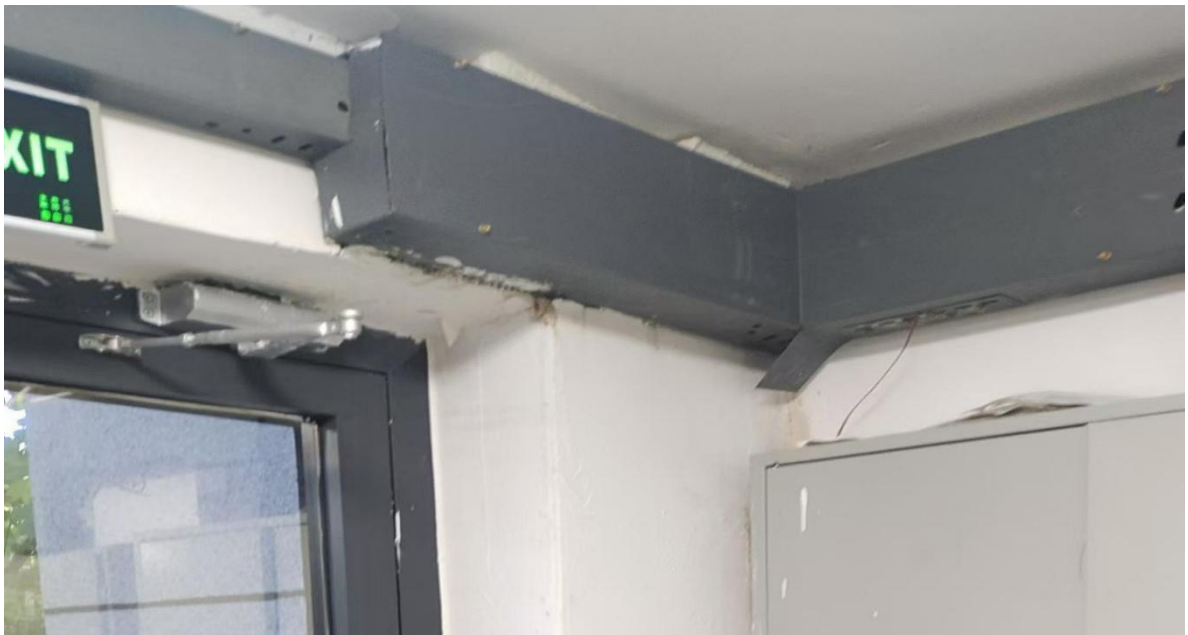
### 问题 3、

控制室南墙角屋顶漏水，漏水处长度约 1 米，漏水裂缝不详。

解决方案：顺裂缝周边 20-30mm, 约 2 m<sup>2</sup>, 清理表面至结构层, 填充裂缝：使用专用的填缝剂填充裂缝。确保填充材料与墙体材料相容, 并具有一定的弹性, 以适应温度变化。

- 1、涂饰面层涂料两遍（白色无机涂料）
- 2、涂饰底涂料
- 3、填补缝隙、局部普通腻子磨平
- 4、抹面 8 厚抗裂砂浆找平层, 中间压入耐碱玻璃纤维网布（首层 2 道）

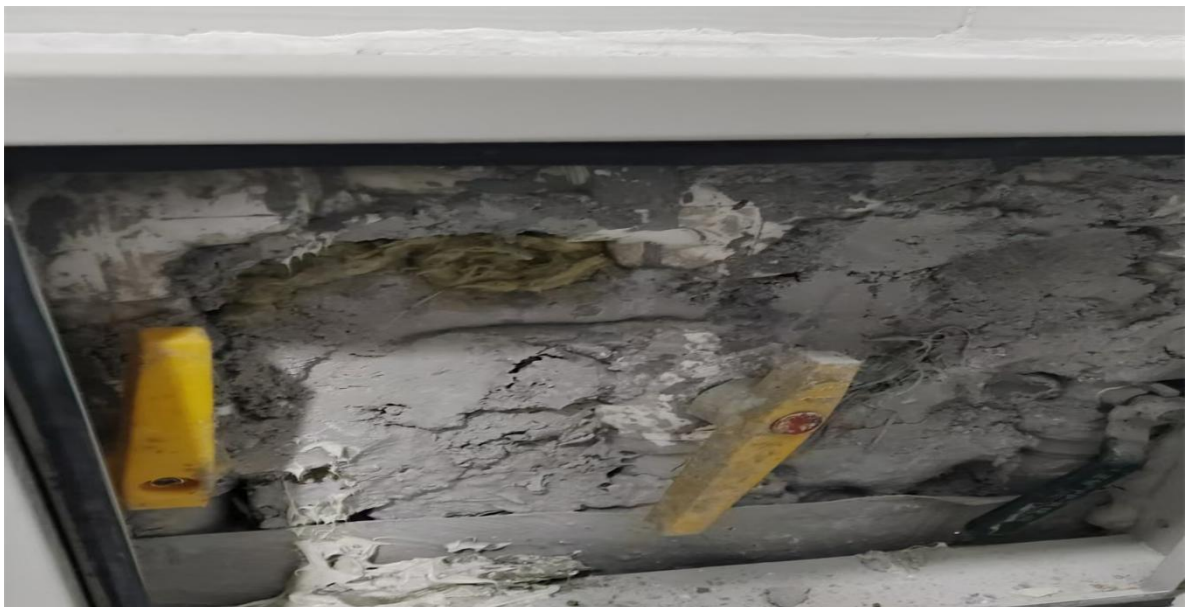
#### 问题 4、

女卫生间内自来水阀门开启后管道存在漏水迹象

(1) 施工期间，检测漏水原因

(2) 更换相应漏水管道（管道 dn25PPR 管长 1 米，公称压力 1.0Mpa, 热熔连）；预估处理砖墙面 0.2M\*2M

(3) 处理后修复做法：需要清理干净槽内的所有碎片和粉末，浇水湿润槽内壁，①、采用 1:3 的水泥砂浆压实抹平，②、2 厚聚合物水泥基复合防水涂料防水层，③、4 厚强力胶水泥粘结层，揉挤压实，④8 厚彩釉砖（粘贴古贴前先将饰面砖浸水）；

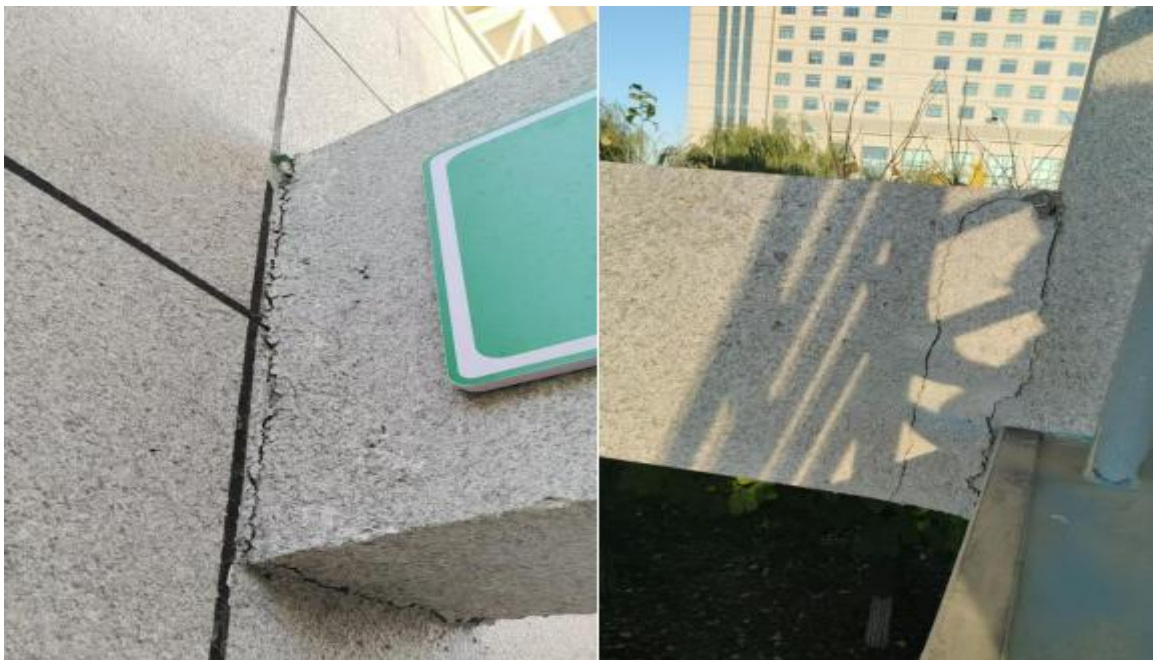
#### 问题 5、

观摩台两侧通道上部连系梁裂缝，裂缝长度约 50 厘米、宽约 1 厘米。

解决方案：请鉴定公司鉴定是否为结构裂缝；

顺裂缝周边 20-30mm，约 1.5 m<sup>2</sup>，清理表面至结构层，使用专用的填缝剂填充裂缝。确保填充材料与墙体材料相容，并具有一定的弹性，以适应温度变化。

- 1、涂饰面层涂料两遍（灰色真石漆）
- 2、涂饰底涂料
- 3、填补缝隙、局部普通腻子磨平
- 4、8 厚抹面抗裂砂浆找平层，中间压入耐碱玻璃纤维网布（首层 2 道）

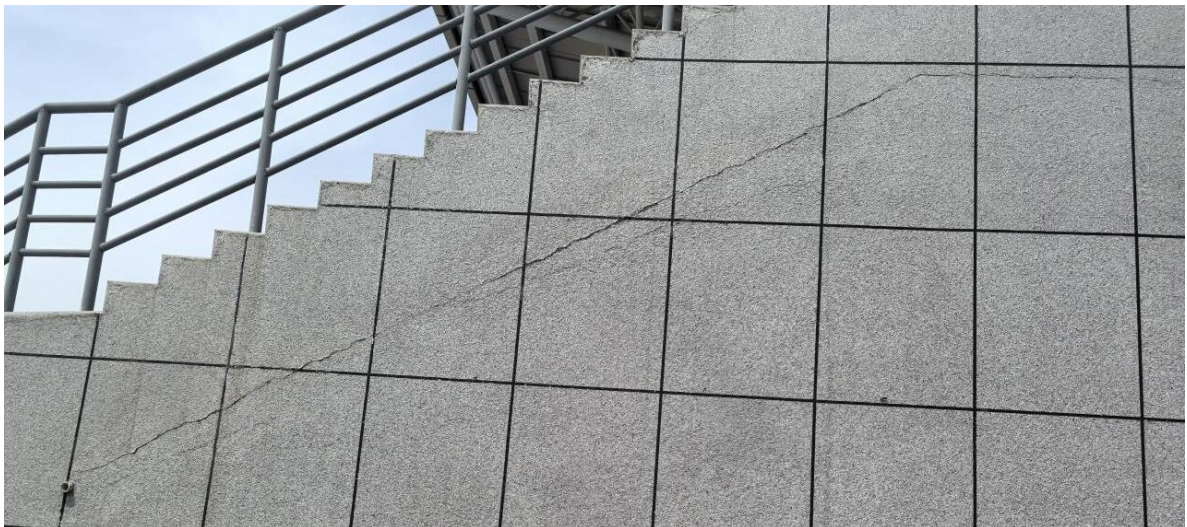
#### 问题 6、

看台南侧墙面有裂缝。

解决方案：顺裂缝周边 20-30mm，清除表面约 13 块约 8 m<sup>2</sup>，至结构层，使用专用的填缝剂填充裂缝。确保填充材料与墙体材料相容，并具有一定的弹性，以适应温度变化。

- 1、罩面涂料一遍
- 2、涂饰第二遍面层涂料(透明)
- 3、涂饰面层涂料(透明)
- 4、喷主层 2 厚灰色真石漆，具体材料供应需专业公司提供；；
- 5、辊、刷或喷底层涂料
- 6、填补缝隙、局部普通腻子磨平
- 7、抹面 8 厚抗裂砂浆找平层，中间压入耐碱玻璃纤维网布（首层 2 道）

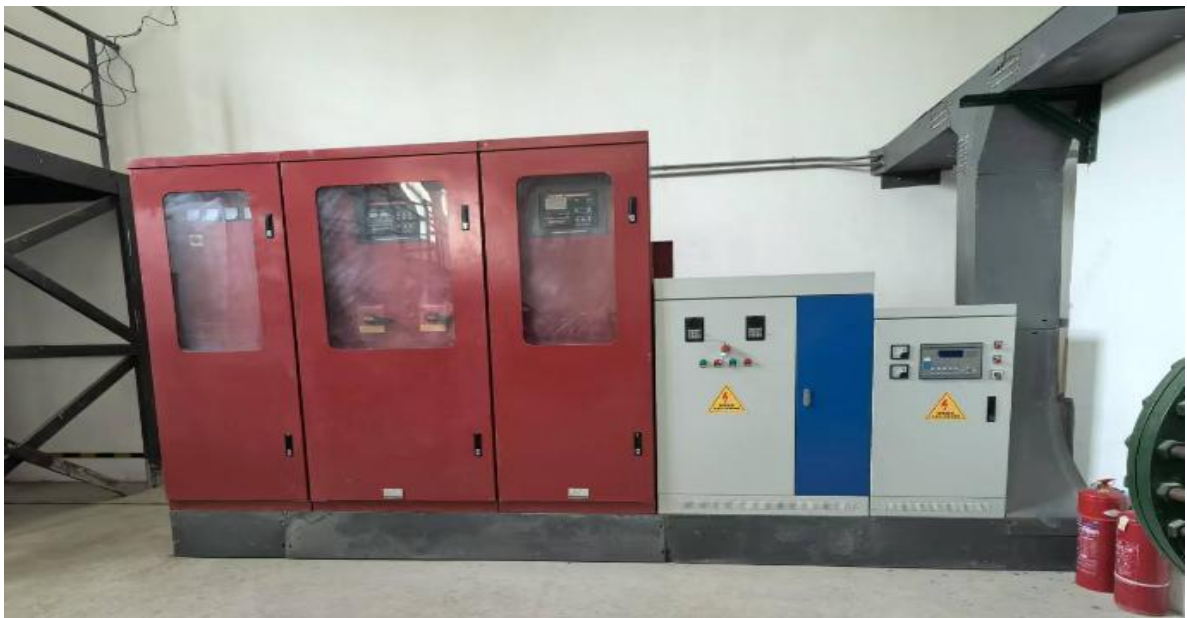
水泵房 2 台消防泵无法启动，启动柜工作异常。

现场和图纸不匹配问题，配电室低压柜 G7（AA15 柜）、G8（AA1 柜）回

路所带的山洪水泵变频柜均为非消防泵，但泵房按消防泵的形式配置的控制柜，并且泵控制开关与配电室不匹配（与现场核实此组泵的工作形式）。  
解决方案：

- （1）配电柜：泵房配电柜的设计满足规范，
- （2）配电室柜体开关：配电室 AA7、AA8、AA9 的 1000A 开关更换为 1250A，共计 3 个 1250A 万能断路器；配电室 AA4 及 AA12 的 400 的开关更换为 800A，共计 2 个 800A 断路器。

注：建议暂计入泵房 3 台 GGD 的费用，应为从图纸和现场均满足，主要以现场调试解决为准，其次更换泵房的 3 台 GGD 柜。

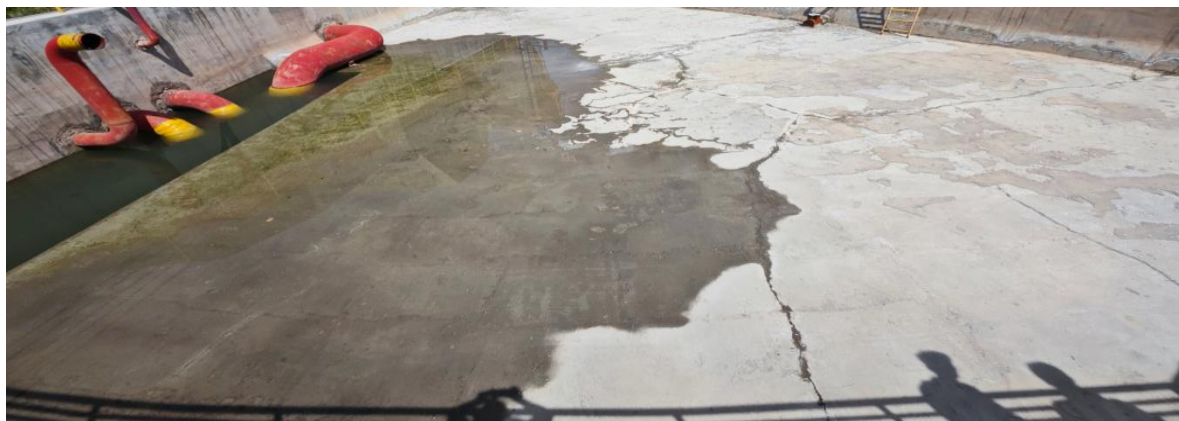
### 问题 3:

1: 水池池底防水层大面积脱落，相关区域面积约 330 平方米

2: 池壁 SBS 防水卷材与混凝土不粘接、空鼓现象，相关面积约 170 平方米

解决方案：铲除现有表层做法水泥砂浆抹面，重新做抹面。

- 1、20 厚 1:2.5 防水水泥砂浆抹面（清除现原有表面面层）；
- 2、8 厚抹面抗裂砂浆找平层，中间压入耐碱玻璃纤维网布；

- 1、采用 20 厚 1:2.5 防水水泥砂抹面（清除现原有表面面层）；
- 2、8 厚抹面抗裂砂浆找平层，中间压入耐碱玻璃纤维网布；

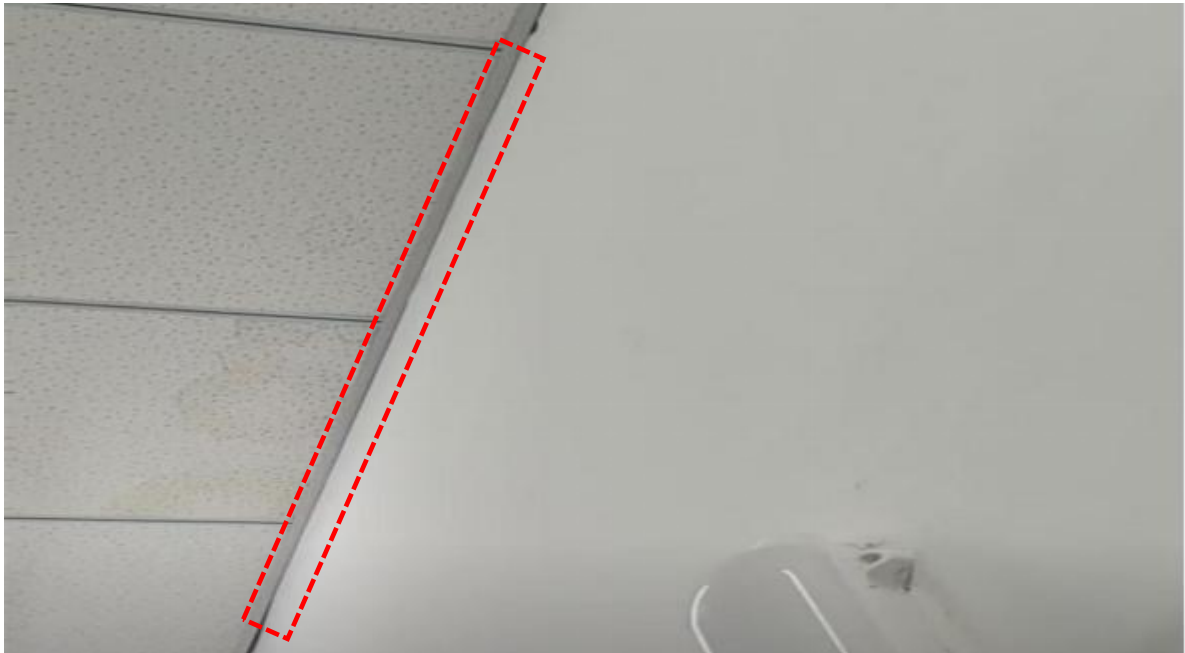
##### 问题 1:

配电室东侧屋顶及墙面存在漏水迹象，长度约 3 米、宽度约 0.5 米。

墙面：1、喷（刷、辊）无机内墙薄涂涂料 2 道；

吊顶：拆除原有的矿棉板，更换 600x600 矿棉板 3 块；

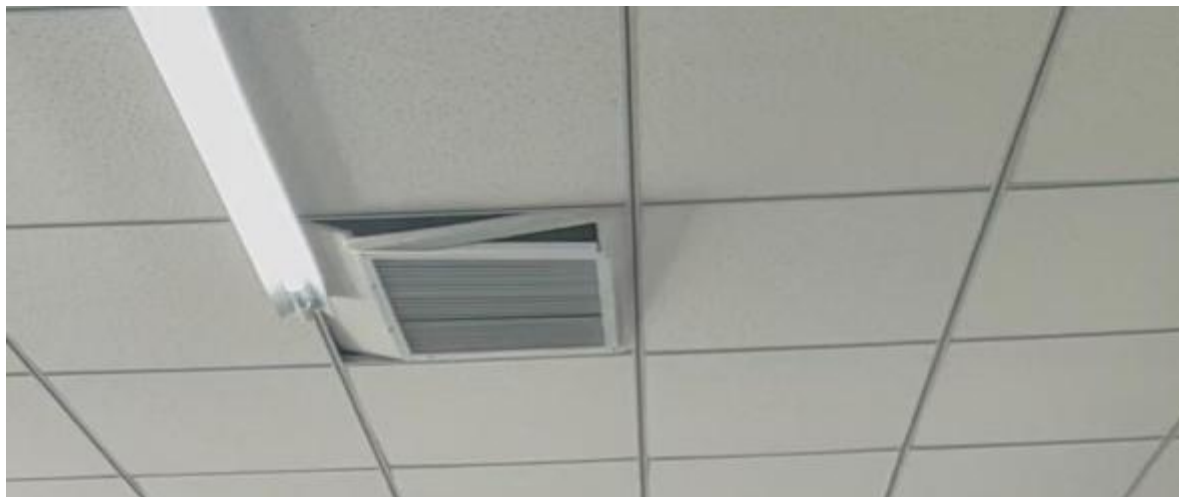
## 问题 2、

配电室中间装修顶有一处破裂，长度约 0.8 米、宽度约 0.8 米。

解决方案：拆除原有的矿棉板，替换 600\*600 矿棉板 1 块(燃烧性能 A 级)，在新的矿棉板开风口，重新安装现有风口；

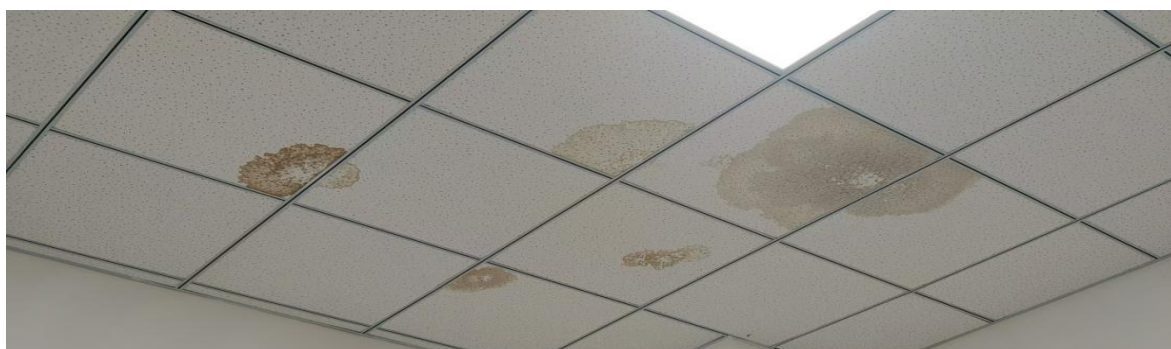
## 问题 3、

中控室门口墙角处装修顶存在漏水现象，长度约 2 米、宽度约 1 米。

解决方案：施工时，检查漏水原因，拆除原有的矿棉板，替换 600\*600 矿棉板 8 块(燃烧性能 A 级)；

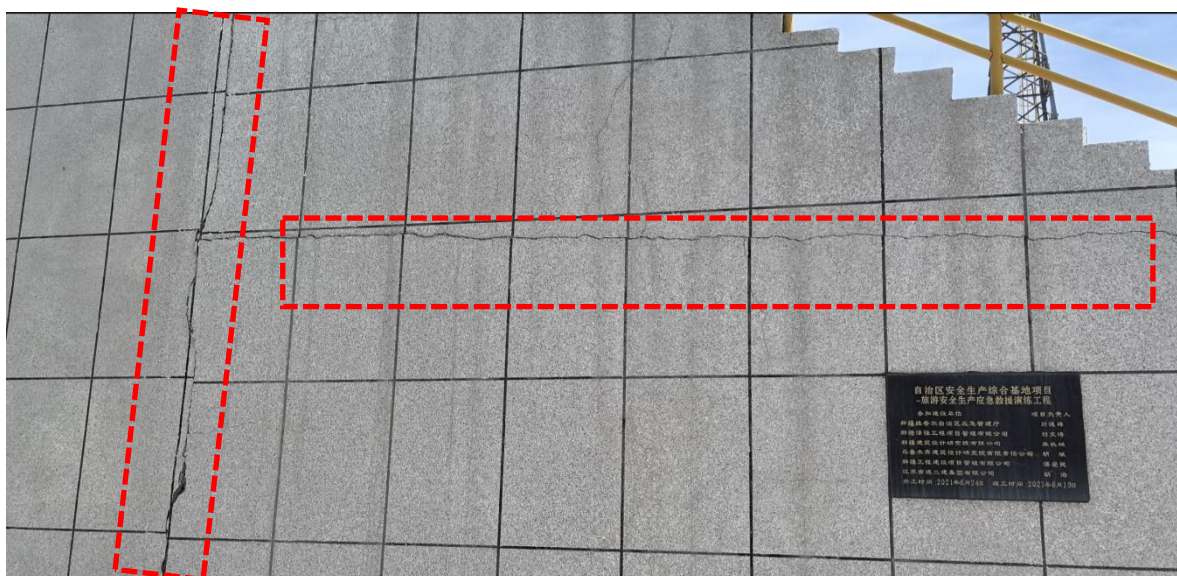
#### 问题 4、

假山山体南侧表面装饰存在单面（西面）竖向裂缝，高度约 5 米、宽度 0.5 厘米至 2 厘米不等，约 14 m<sup>2</sup>。

顺裂缝周边 20-30mm, 清除表面约至结构层, 使用专用的填缝剂填充裂缝。确保填充材料与墙体材料相容, 并具有一定的弹性, 以适应温度变化。

- 1、罩面涂料一遍分隔缝（600\*900mm）
- 2、涂饰第二遍面层涂料(透明)
- 3、涂饰面层涂料(透明)
- 4、喷主层 2 厚真石漆，具体材料供应需专业公司提供；；
- 5、辊、刷或喷底层涂料
- 6、填补缝隙、局部普通腻子磨平

7、抹面 8 厚抗裂砂浆找平层，中间压入耐碱玻璃纤维网布（首层 2 道）

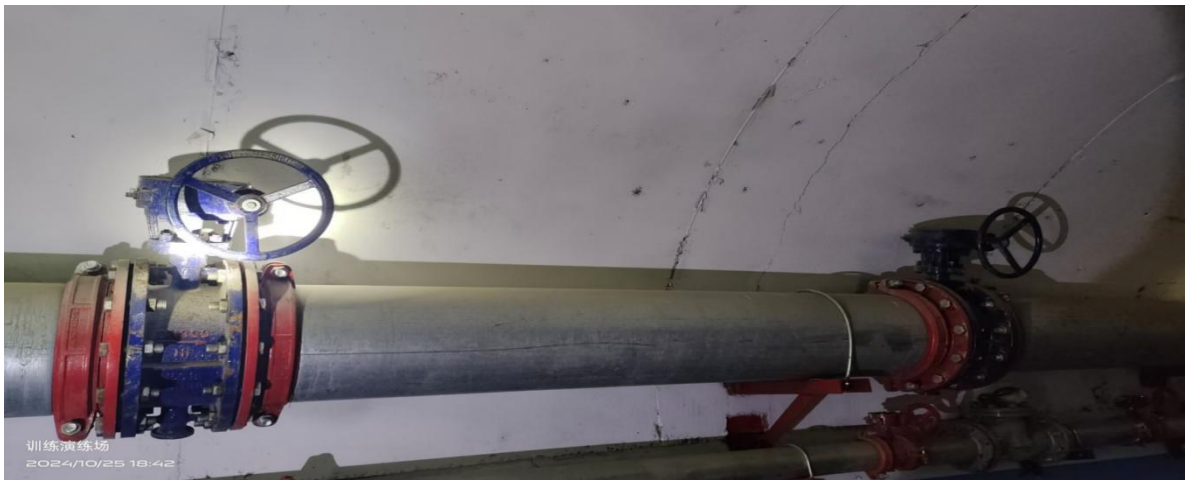
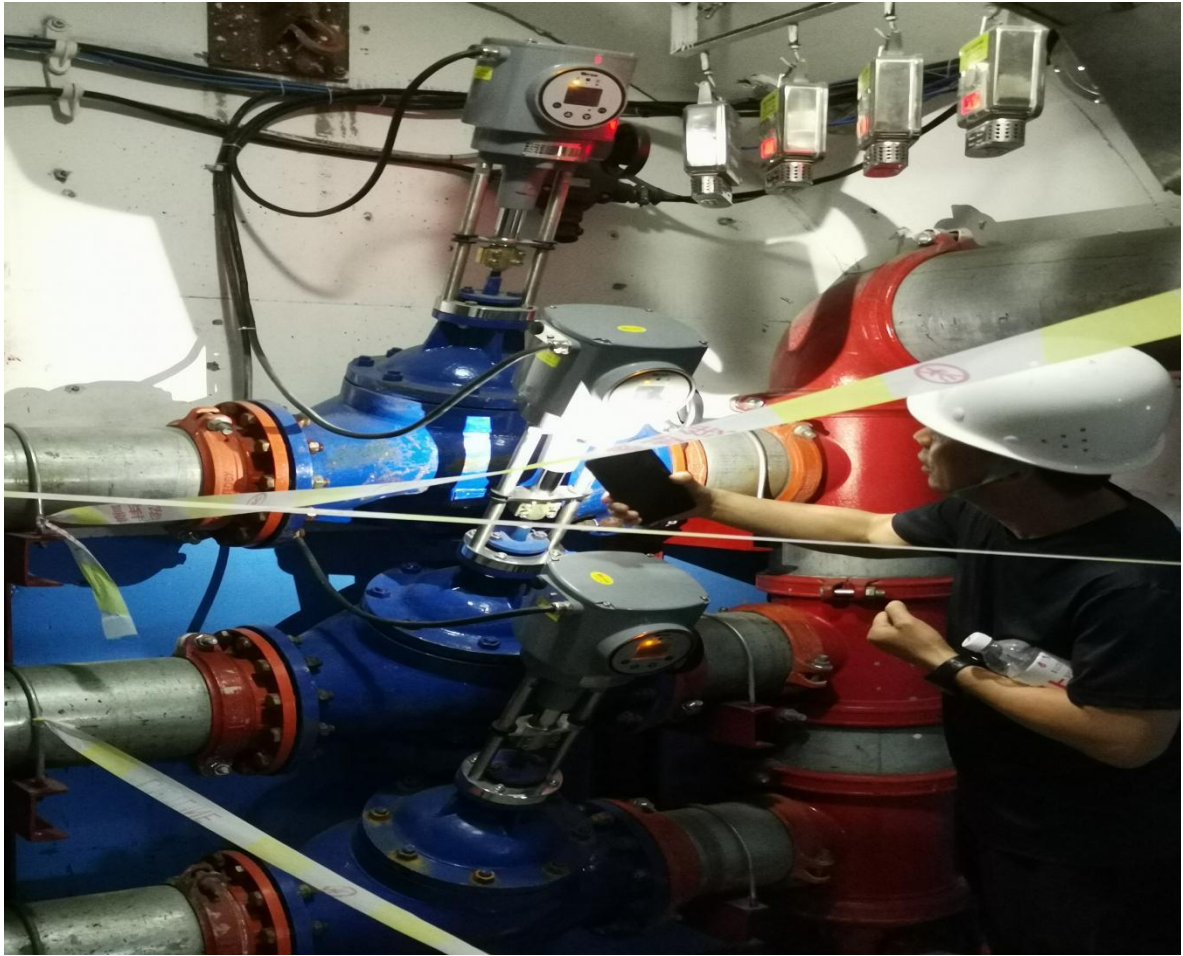
#### 问题 5、

地下矿山透水事故区两个主管道手动阀门关不严，一个水量控制电磁阀无法关闭，有漏水现象。

解决方案：更换同规格阀门 2 个，DN300（蜗轮传动硬密封蝶阀）型号 D343H（厂家：上海丰一阀门有限公司）。更换同规格电动阀门本体 1 个，DN300 电动闸阀, 型号 Z941H-25C，电动阀门配套控制线及电缆无需更换，阀门上需接线的部分阀门自带。

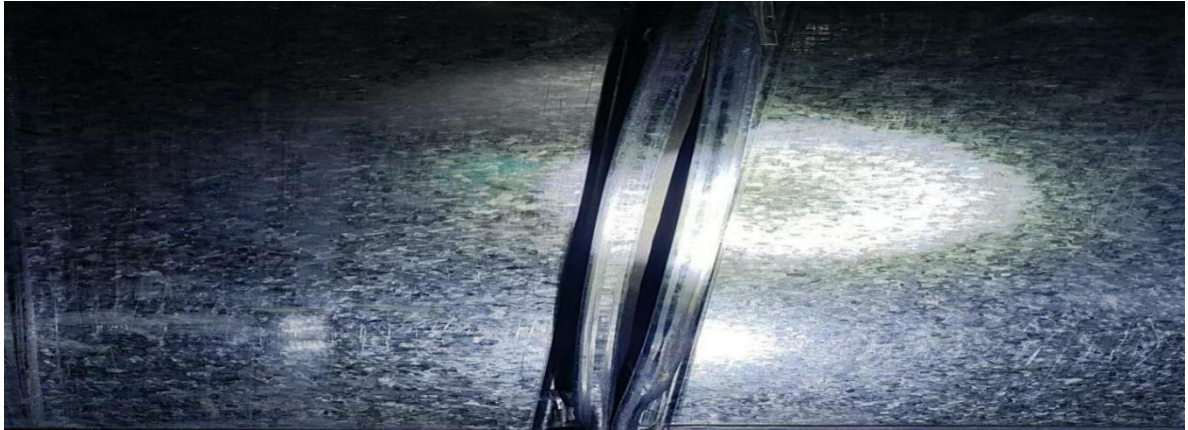
#### 问题 6、

掘进巷内供风管道破裂，连接处帆布破裂。

解决方案：材质采用角钢法兰接头 2 个，厚度 5mm，直径 600；

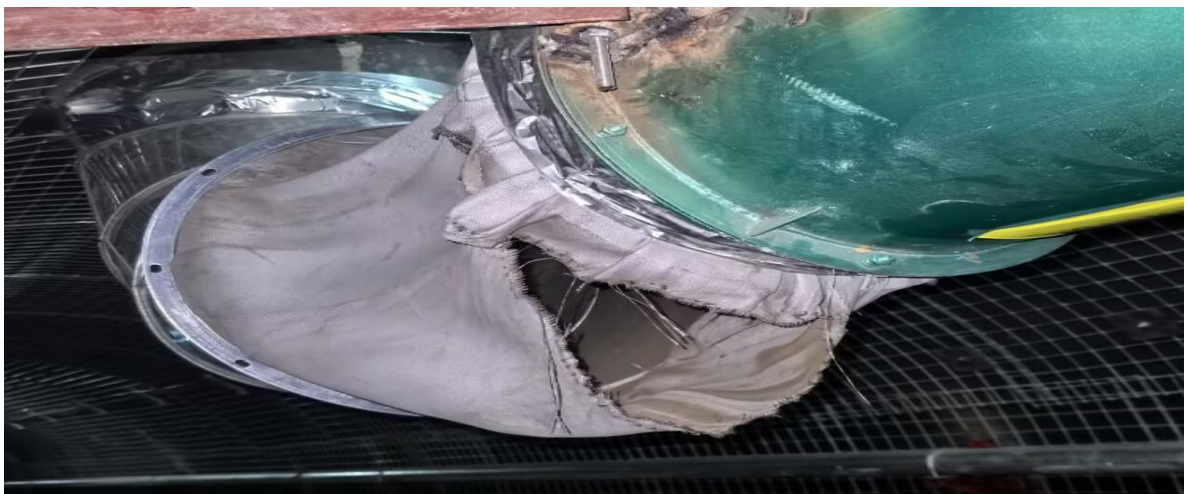
#### 问题 7、

高温浓烟硐室排烟管道联络处破裂，连接帆布破裂。

解决方案：采用 1.0mm 厚镀锌钢板圆形风管弯头连接长度 1 米，直径 D600，2 个。

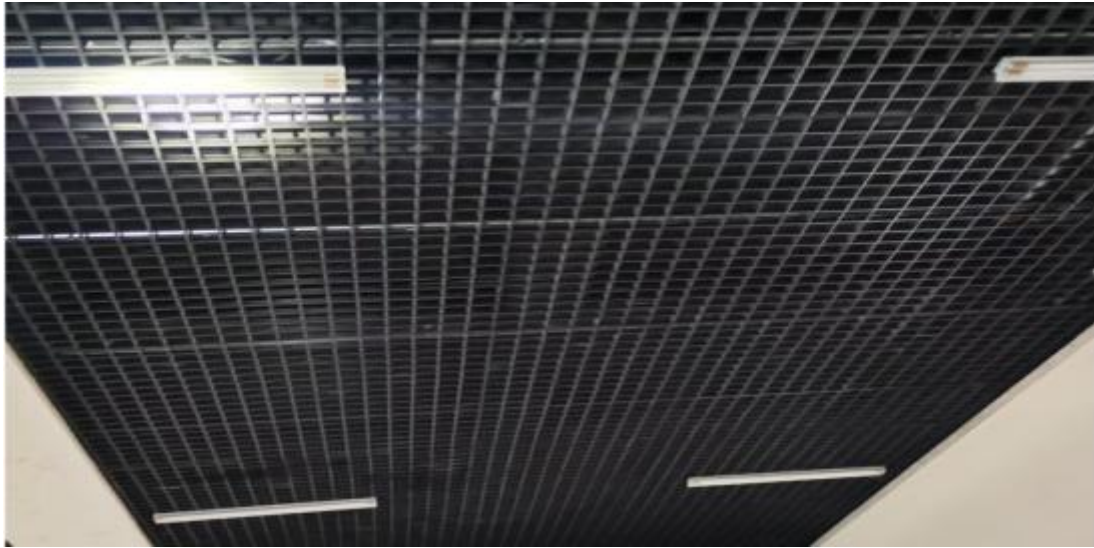
#### 问题 8、

地铁站内站台顶部照明灯不亮。

解决方案：坏的灯具串接为一个回路，从就近电源箱备用回路引 1 路供电电源，配电箱所需开关为 10A，电源电缆为：ZR-BV-3X2.5-SC20（供电回路长度约 100 米）；吊顶内明敷，沿墙面穿 SC20 管（暂估 100 米）暗敷。维修时墙面开槽 0.2m\*20m，新线管 60m, 沿墙按 20m，吊顶 100m，支吊架利旧。

处理后修复做法：需要清理干净槽内的所有碎片和粉末，浇水湿润槽内壁，采用 1:2 的水泥砂浆进行补嵌，中间压入耐碱玻璃纤维网布，涂饰面层白色无机涂料两遍、涂饰底涂料

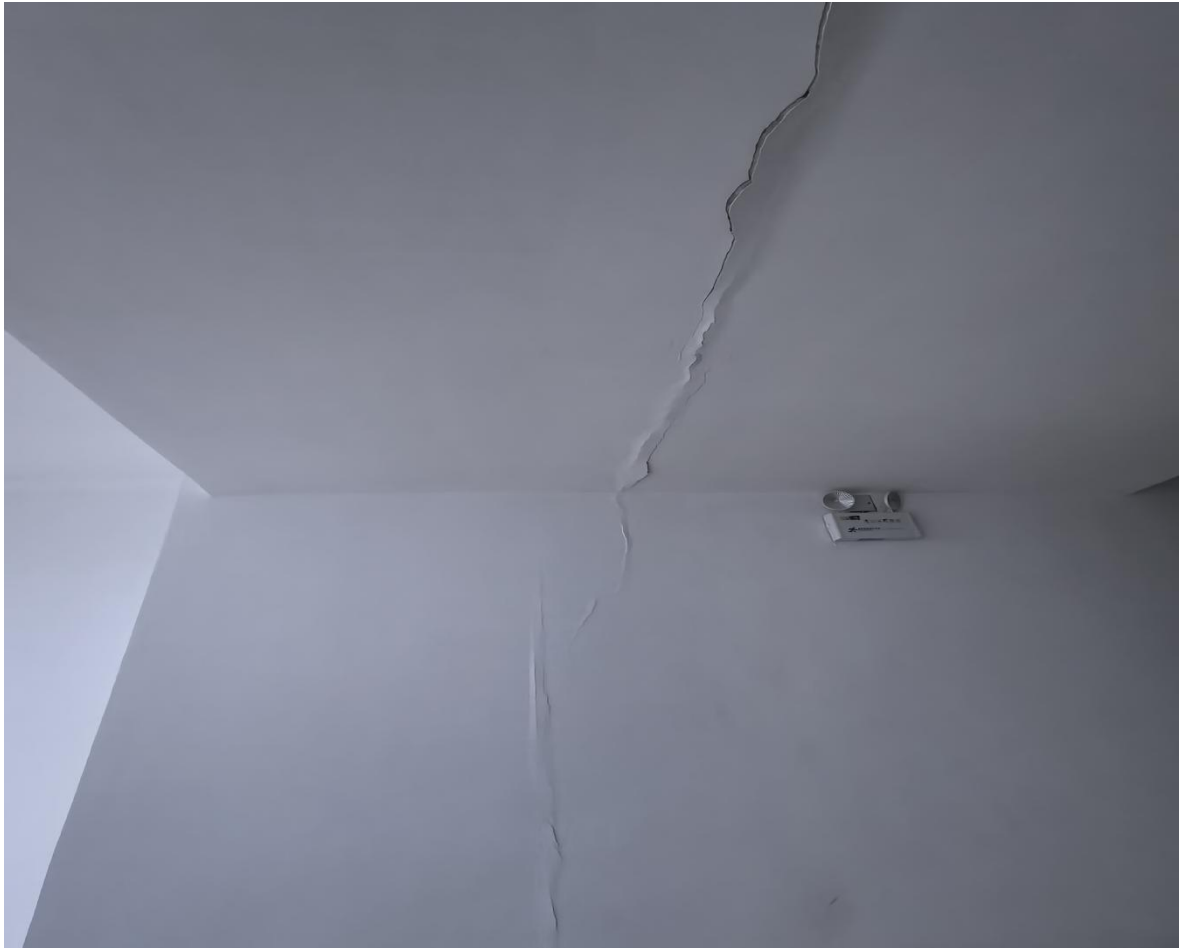
### **问题 1、**

井口房内地铁站口墙面及地砖出现裂缝，裂缝宽度约 2 毫米，长度环地面及地铁站入口。

清理裂缝：使用刮刀或钢刷清除裂缝周围的松散材料和灰尘。

填充裂缝：使用专用的填缝剂填充裂缝。确保填充材料与墙体材料相容，并具有一定的弹性，以适应温度变化。

地面做法：清楚原有有裂缝的整块地砖表面，3 块地砖，面积约 2 m<sup>2</sup>；

内墙面做法：清楚原有顺裂缝 20-30mm 的内墙表面至墙体基层。裂缝宽度 0.5mm-3mm，长度 10 米，修复面积约 2.5 m<sup>2</sup>。

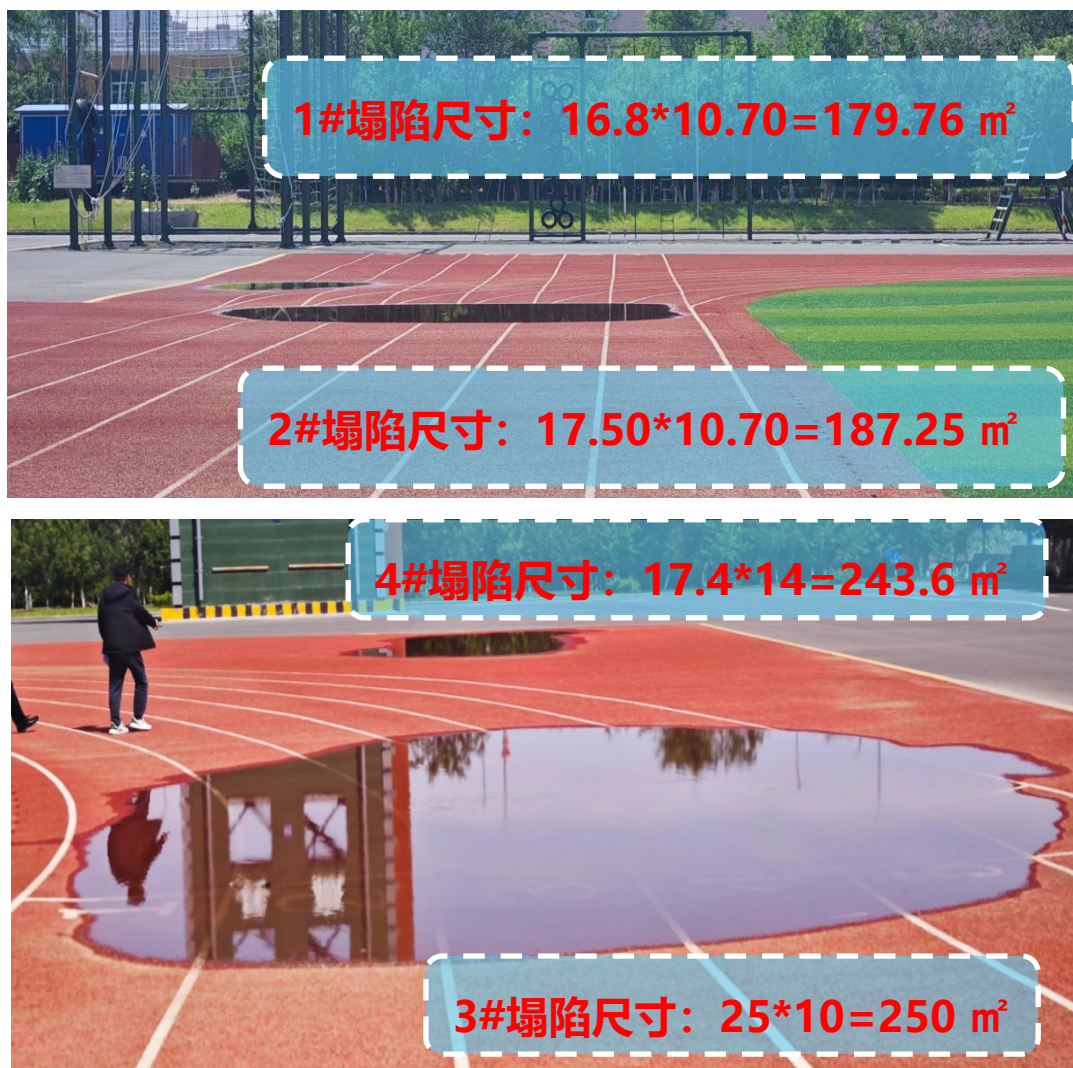
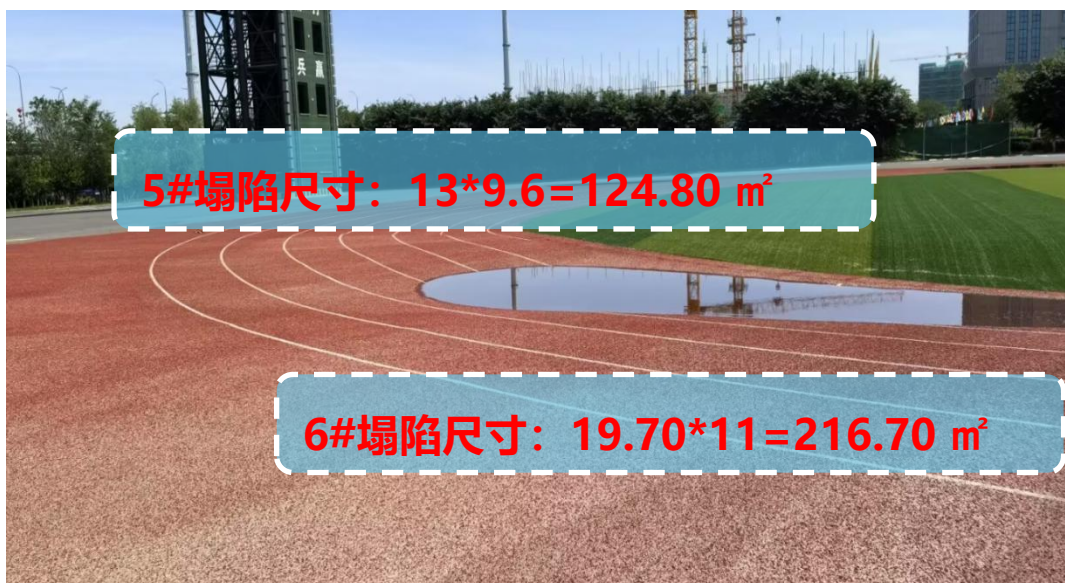
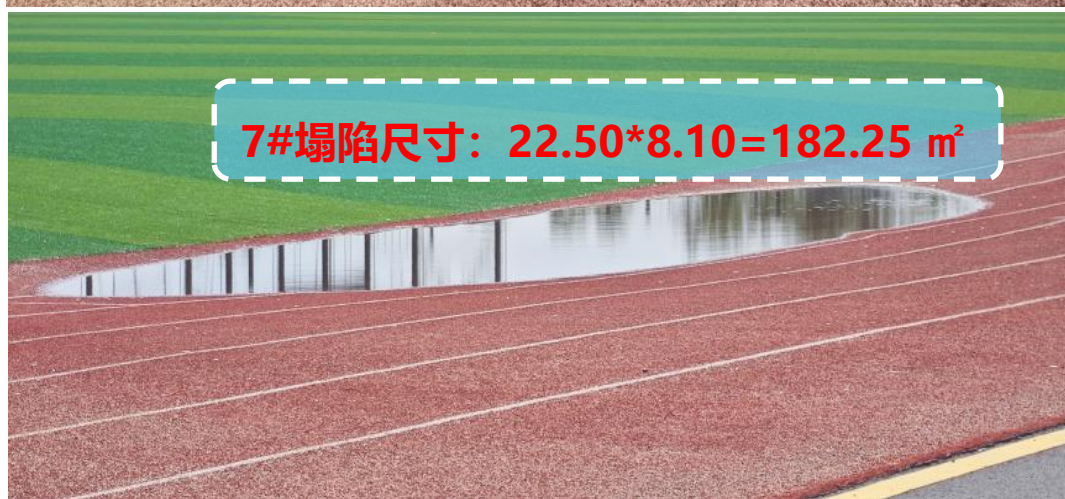
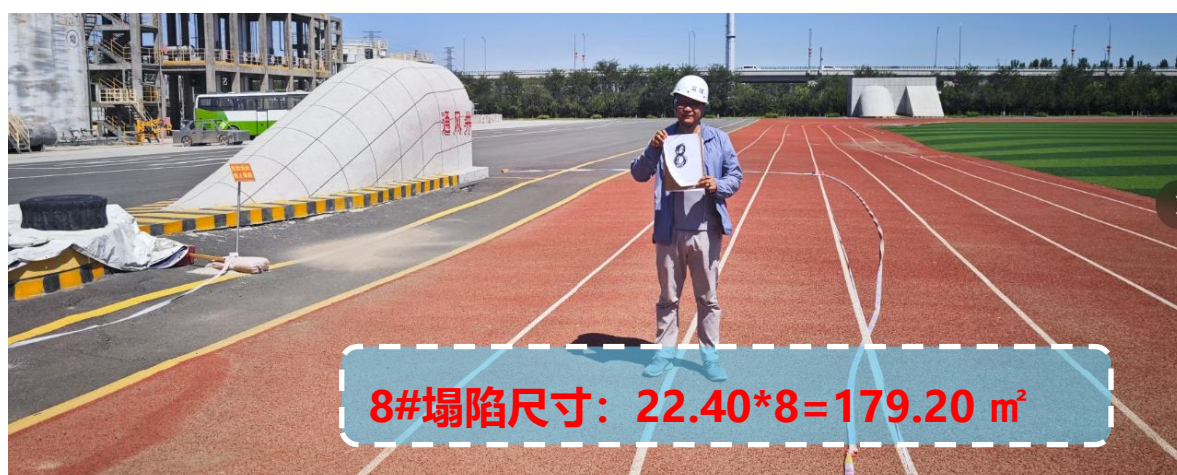
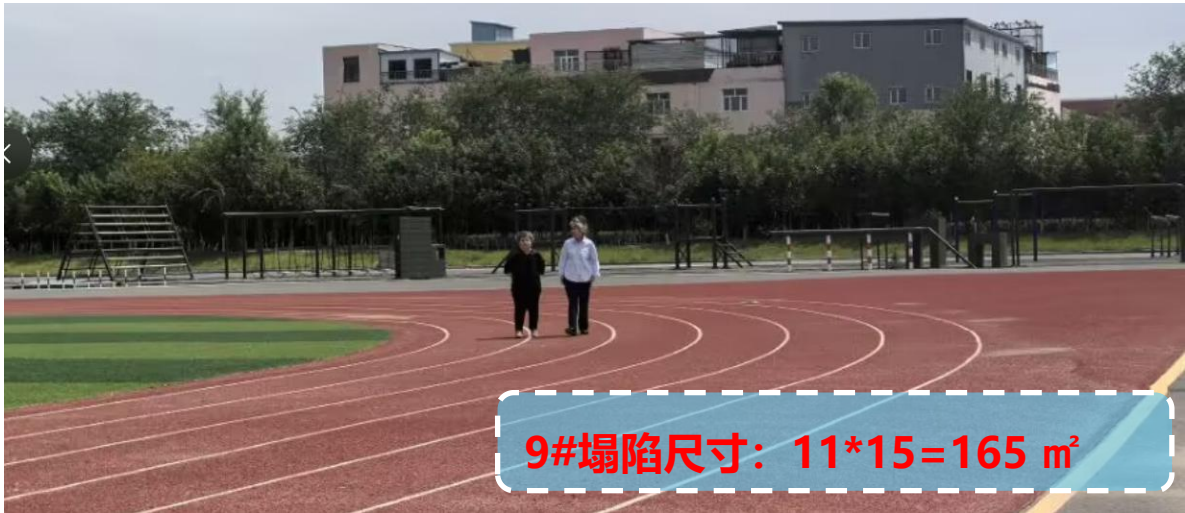
### 问题 1、

塑胶跑道多处塌陷。草坪周边排水沟沉降塌陷，导致沟内积水无法正常排出。

解决方案：根据地勘报告，综合考虑原因（1）原戈壁料下层素填土不均匀沉降；（2）原素土夯实及 250mm 回填戈壁料局部压实系数不足导致不均匀沉降；

清除原塑胶跑道塌陷区域至水稳层，83mm 深，约 1728.56 平方，塌陷区域用 4%水泥稳定砂砾填平至原设计该层面标高，暂考虑 150mm，满足要求后重新铺装。塑胶跑道线重新补 50mm 宽白色聚氨酯地坪漆，约 750 米；

(2) 排水沟：施工时拆除原排水沟盖板，妥善保存，检修排水沟排水坡度，待检修完成后恢复排水沟盖板，修复费用预留。修复后重新铺装面层；排水沟长度 297 米，宽度 0.8 米，盖板面层更换为 13 后黄色塑胶铺装；

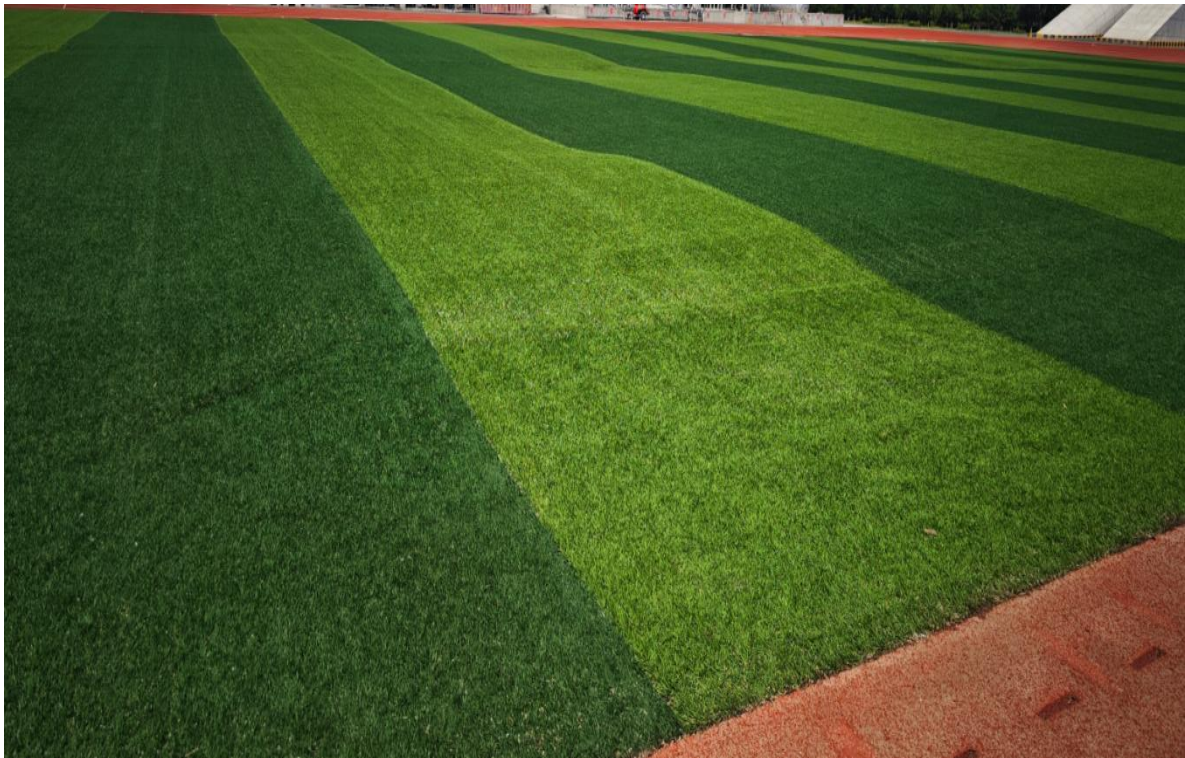
## **问题 2、**

运动操场（草坪）出现不同程度的塌陷区域，相关区域长度面积约 1200 平方米。

解决方案：根据地勘报告，综合考虑原因（1）原戈壁料下层素填土不均匀沉降；（2）原素土夯实及 250mm 回填戈壁料局部压实系数不足导致不均匀沉降；

翻新人造草坪 3590 m<sup>2</sup>，修复塌陷面积约 1200 m<sup>2</sup>；

清除原有塌陷区域清理至原水稳层约 75mm，利用 4% 水泥稳定砂砾找平至

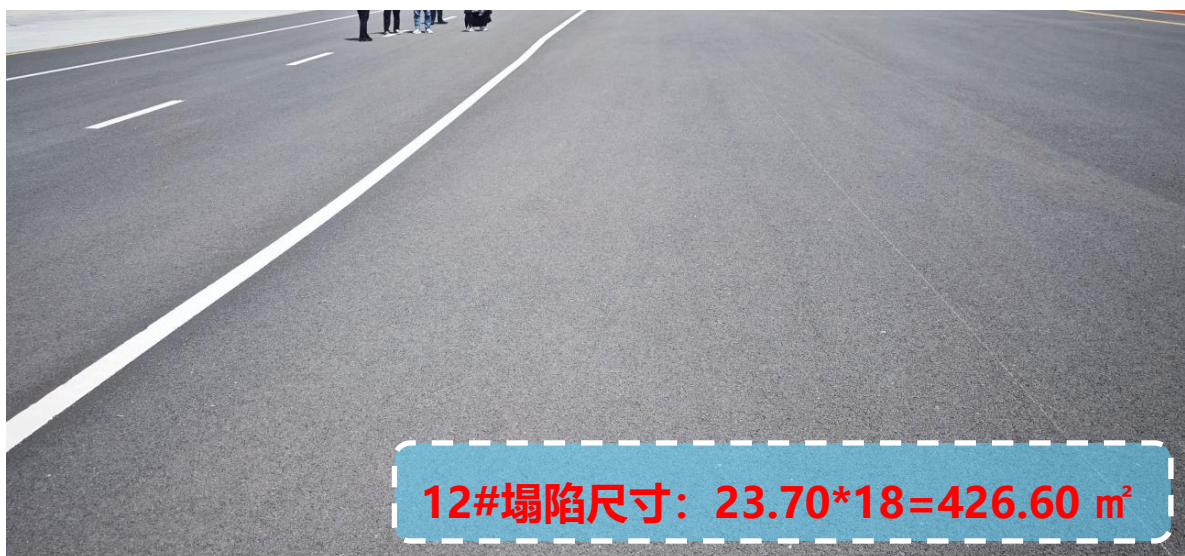
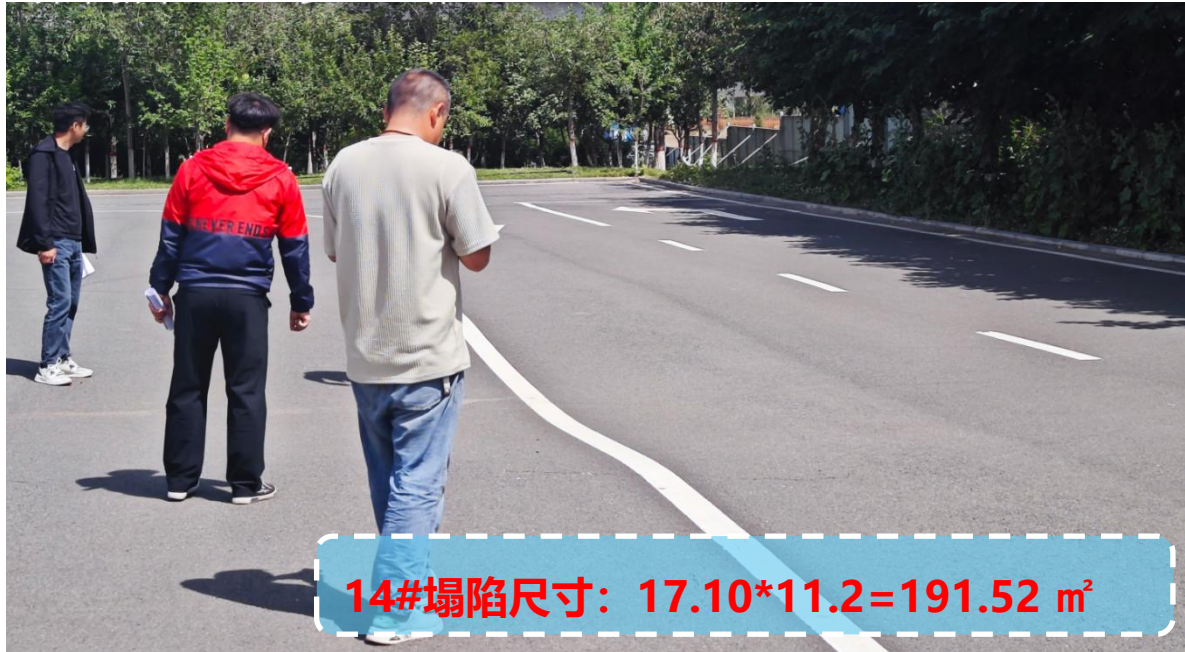
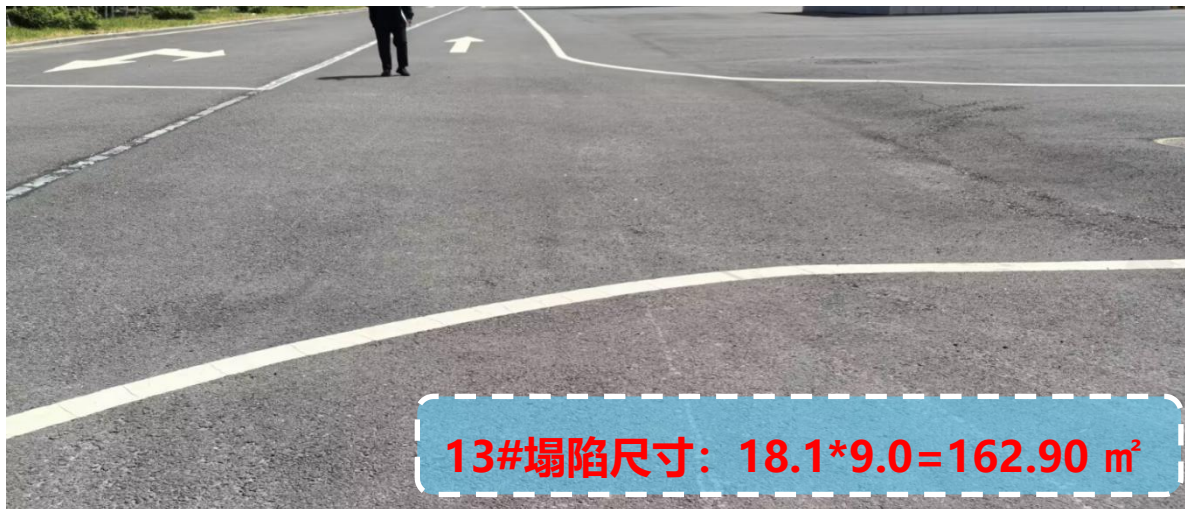
### 问题 3、

通风井周边及部分场地沥青路面塌陷

解决方案：根据地勘报告，综合考虑原因（1）原下层素填土不均匀沉降；

（2）原素土夯实及回填戈壁料局部压实系数不足导致不均匀沉降；

清除原有塌陷区域清理 60mm 至水稳层, 约 781.02 m<sup>2</sup>, 利用 4.5%水稳砂砾

填平至原设计该层面标高, 暂估 150mm。修复后面层至原设计标高。重新

补 150mm 宽白色热熔标线 86 米, 重新补 150mm 宽黄色热熔标线 44 米

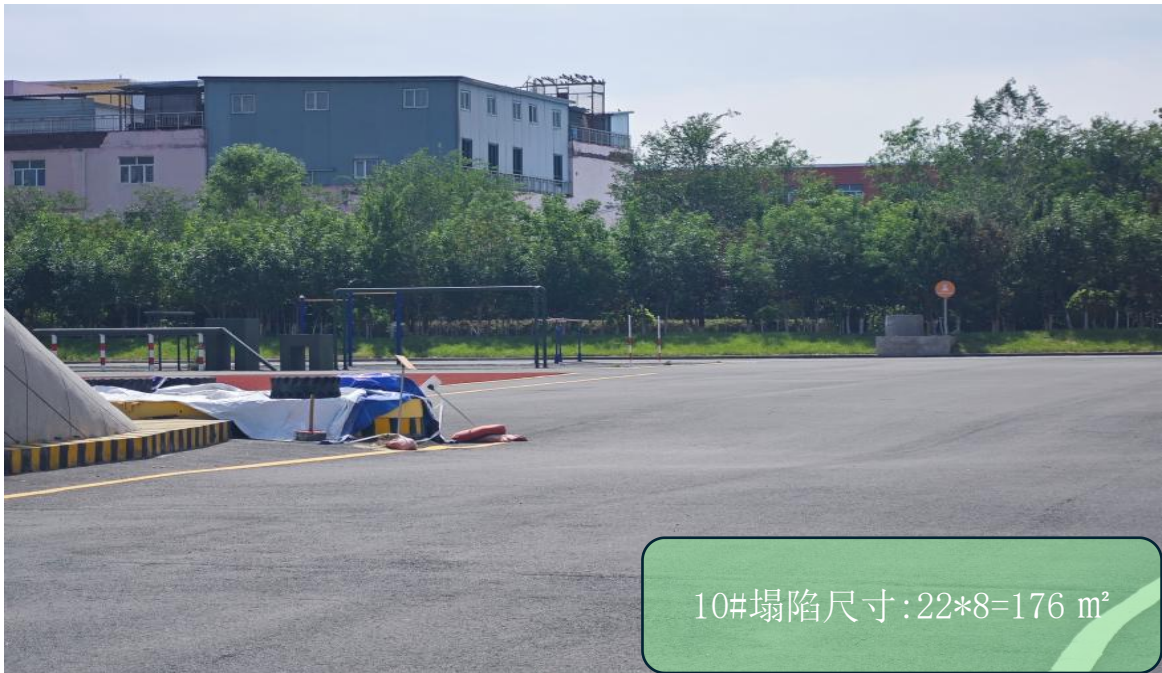
### 问题 4、

假山东面场地塌陷

沥青混凝土解决方案: 根据地勘报告, 综合考虑原因 (1) 原下层素填土不均匀沉降; (2) 原素土夯实及回填戈壁料局部压实系数不足导致不均匀沉降;

清除原有塌陷区域清理 60mm 至水稳层, 约 176 m², 利用 4.5%水稳砂砾填平至原设计该层面标高, 暂估 150mm, 修复后面层至原设计标高。重新补

150mm 宽白色热熔标线 40 米，重新补 150mm 宽黄色热熔标线 40 米

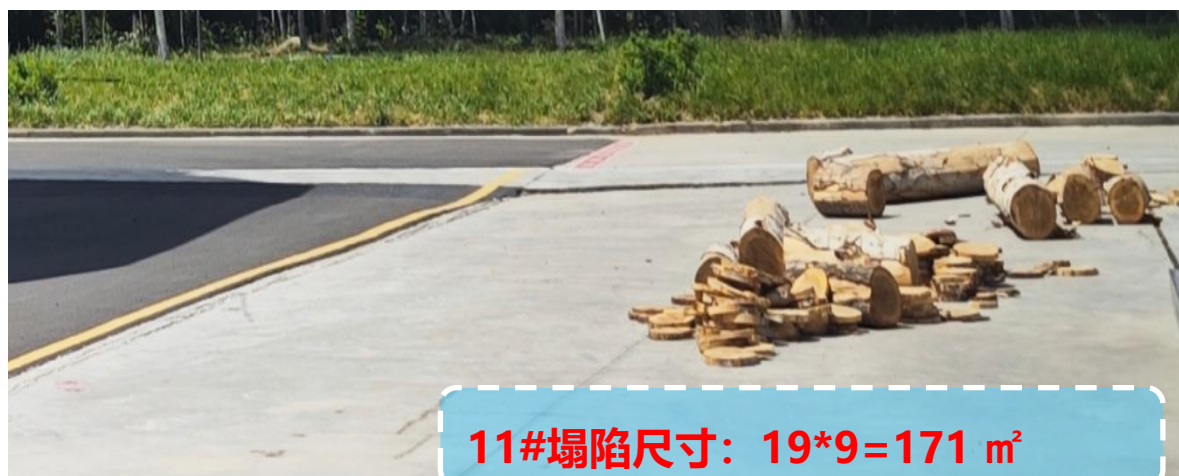
#### 问题 5、

化工平台边上场地塌陷

现浇混凝土解决方案：根据地勘报告，综合考虑原因（1）原下层素填土

不均匀沉降；（2）原 600mm 回填戈壁料局部压实系数不足导致不均匀沉降；

清除原有塌陷区域至砂石层，清理厚度 200，约 171 m<sup>2</sup>，利用级配砂石填平至原设计该层面标高，暂估 100mm 深，修复后面层至原设计标高。满足要求后重新铺装；

- 1、200 厚 C30 混凝土面层，配筋  $\Phi 12$  双向@150(距底面 50 分仓跳格捣制，每块尺寸(4~6)m $\times$ 6m，随打随抹平
- 2、100 厚天然级配砾石碾压，分层碾实
- 3、原级配砂石层

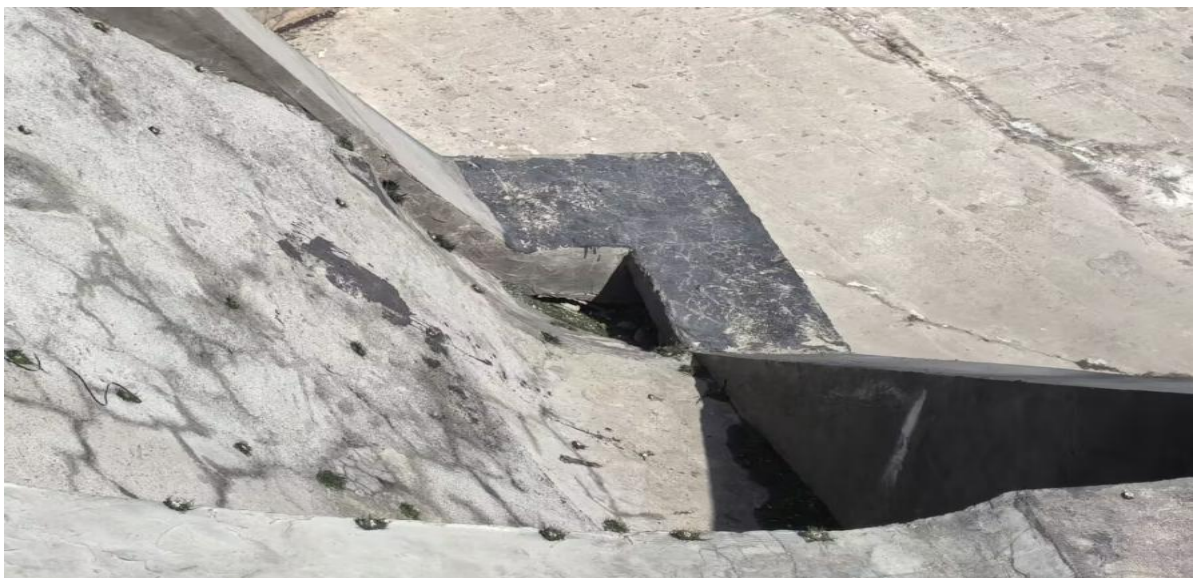
## 问题 6、

假山西边外墙渗水

解决方案：检修排水系统，局部用热铺 SBS3.0+3.0+3.0 厚 SBS 改性沥青防水卷材维修，面积约 5 m<sup>2</sup>；

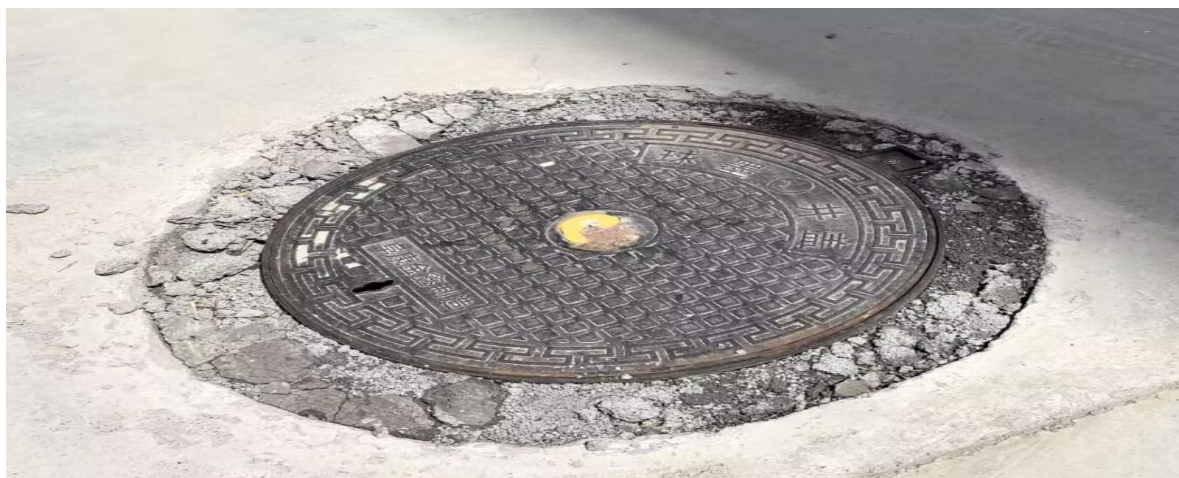
#### 问题 8、

假山配电间门前电缆井四周混凝土脱落，面积约 0.3 m<sup>2</sup>，利用现有井盖；

（1）使用锤子和凿子（或电镐，效率更高）小心地移除所有松动的、破碎的混凝土碎块，清除清除原砂浆浇筑，宽度为 10cm，直到露出坚固的混凝土基层（预估清理深度 100mm）。用硬毛刷（钢丝刷效果更好）彻底清扫槽内的灰尘、碎屑、泥土和杂物后，使用高压水枪（或大量清水配合硬毛

(2) 在湿润的基面上涂刷一层 Y 型水泥基界面粘结剂

(3) 用 C25 细石混凝土随打随抹平

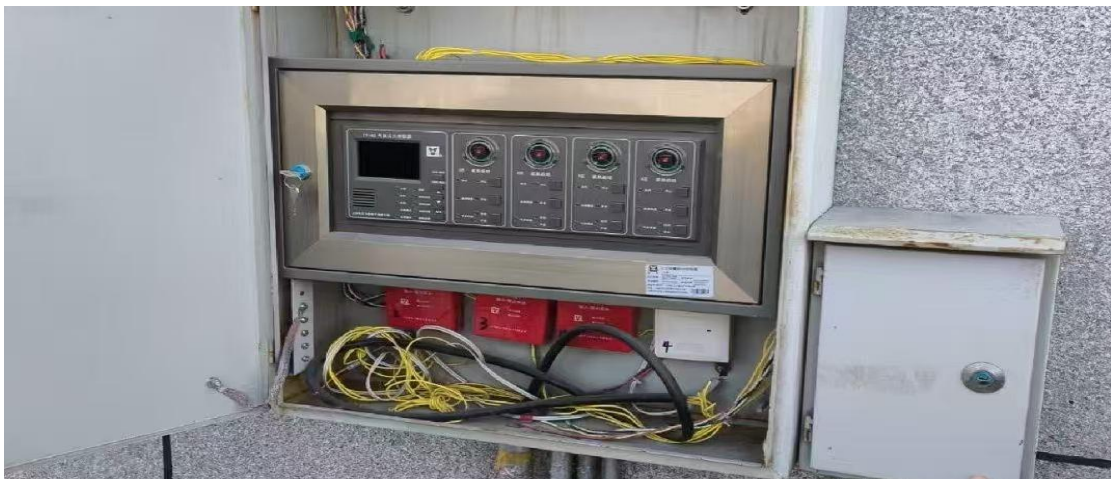
### 问题 9、

假山配电间门前挂式箱体生锈漏雨

解决方案：箱体更换为防护等级不低于 IP54 的箱体 600\*600\*200mm，1 个；
