# 新疆维吾尔自治区应急管理厅机关自治区安全 生产综合基地维修项目

## 处理方案

中科盛华工程集团有限公司

2025年5月

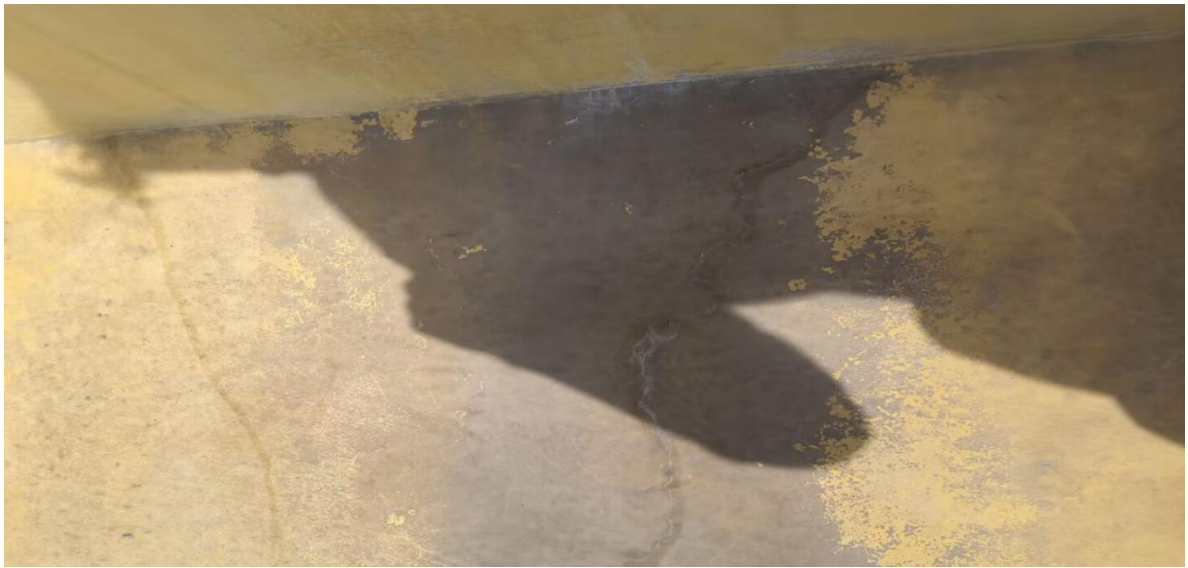
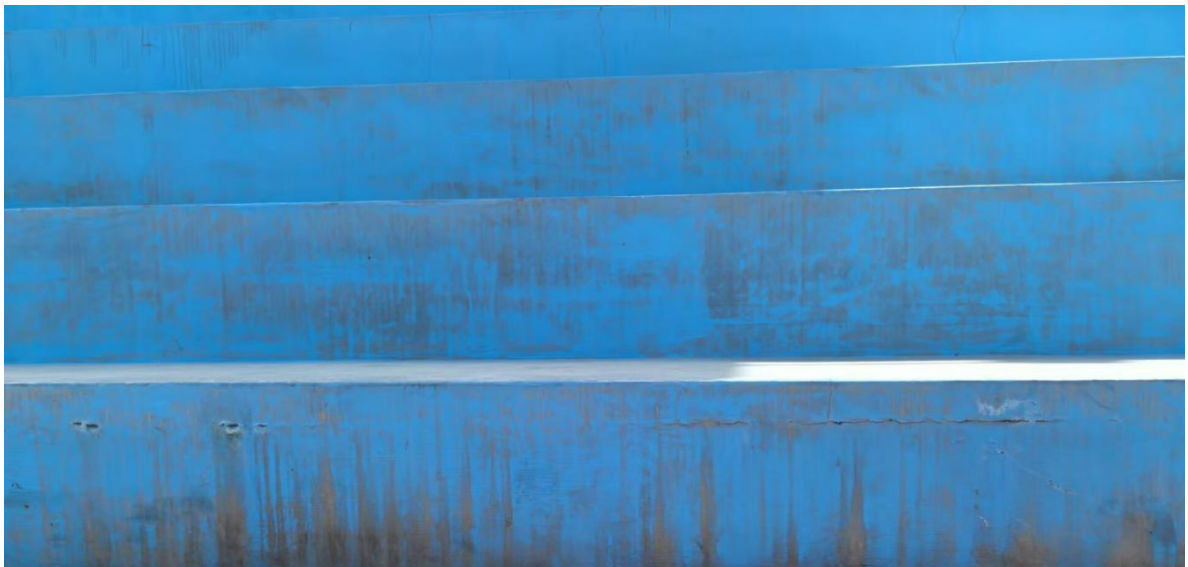
### 问题 10、

观摩台看台台阶部分环氧漆脱皮、开裂现象；

解决方案：（1）清除表面涂料至细石混凝土层。约 1460 m<sup>2</sup>。

（2）对裂缝（开 V 槽填充弹性填缝胶）、坑洞、空鼓处进行修补，用专

（3）使用打磨机（如行星磨、铣刨机）对基面进行全面、均匀的打磨清理干净后重新刷漆。约 1460 m<sup>2</sup>。

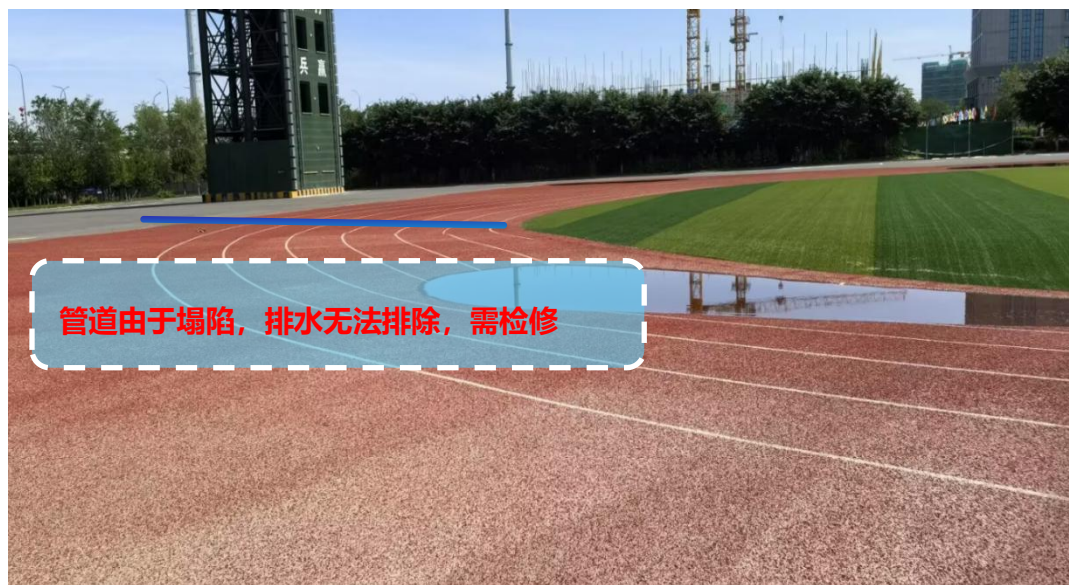
#### 问题 11、

消防塔西侧地面塌陷导致下部排水管无法正常排水；

解决方案：挖开检修排水管道，复核管道标高及排水管道坡度。

更换排水管道，排水管采用 De300 高密聚乙烯（HDPE）双壁波纹管，环刚度 8KN/m<sup>2</sup>，长 20m，连接热熔带连接，管道平均埋深 2.6m。修复后地面恢复做法同塌陷部位修复做法；

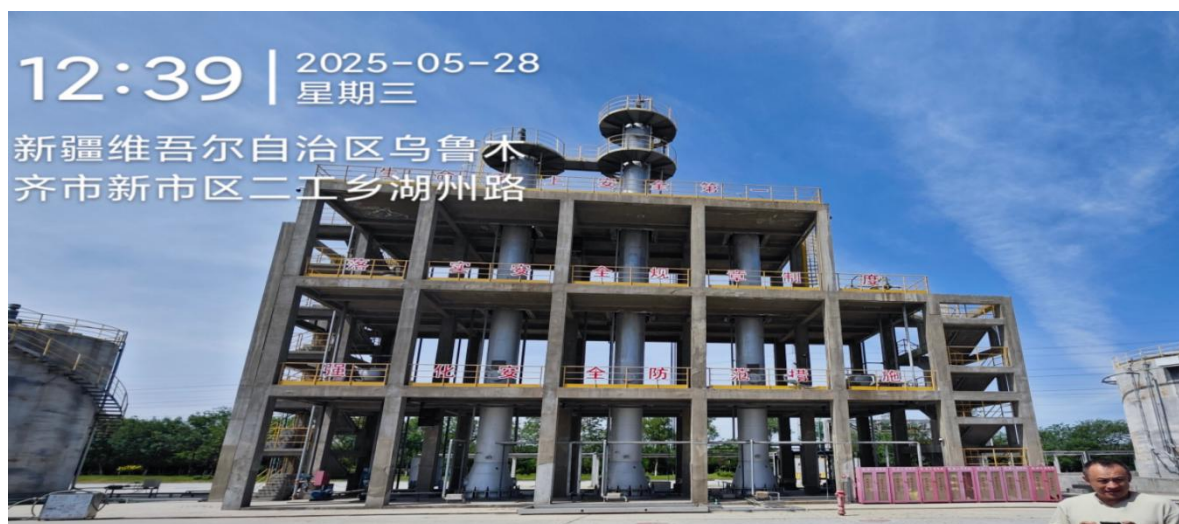
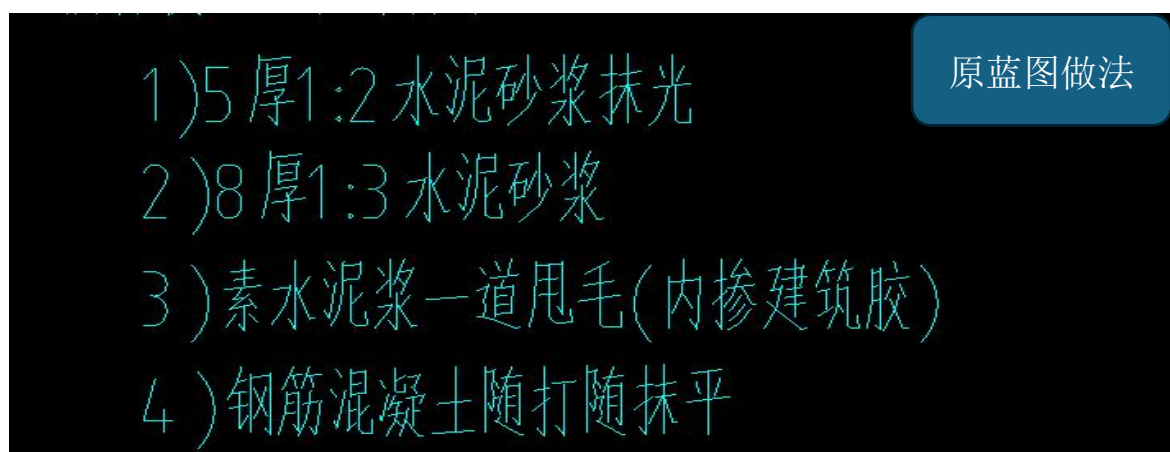
### 问题 1:

化工装置建筑体的 16 根柱体及梁表面抹灰大面积脱落，影响使用安全。

解决方案：将原砂浆面层（13mm 水泥砂浆层）清理至梁、柱钢筋混凝土面层，清理面积：梁 70 m<sup>2</sup>，柱 230 m<sup>2</sup>；

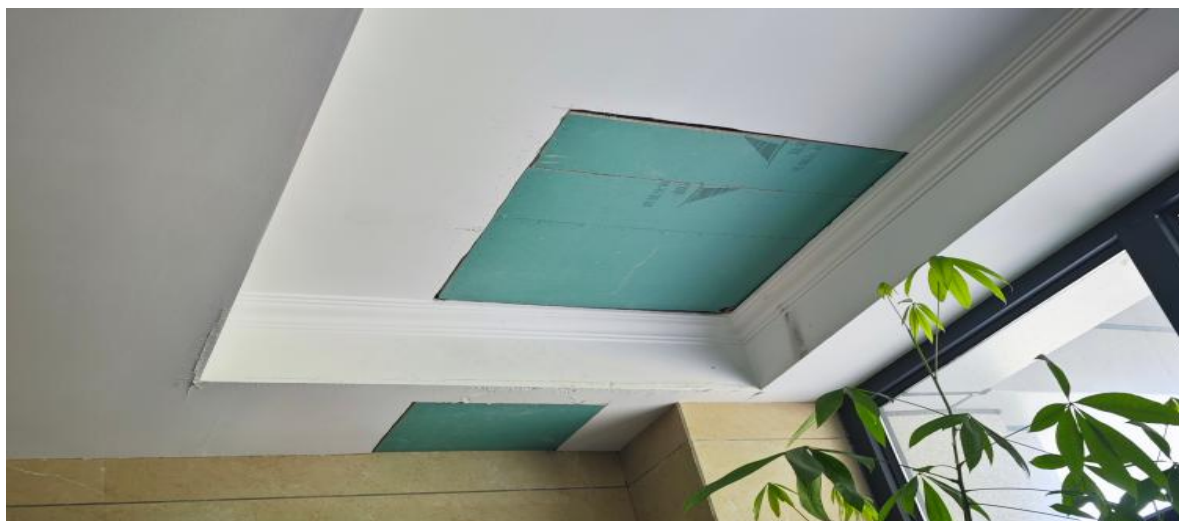
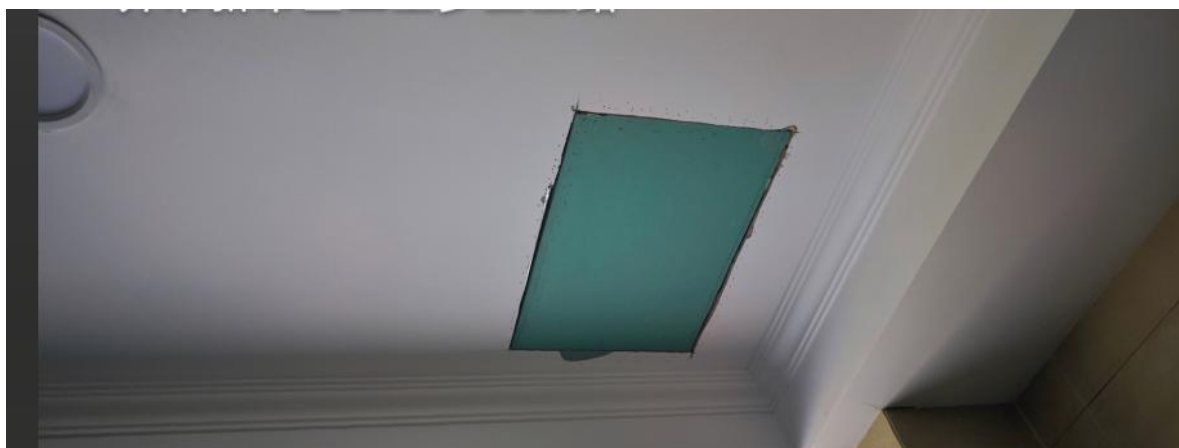
## 问题 1:

一楼大厅吊顶内暖气管线未做保温，导致冻胀破裂漏水，人为凿开进行维修，大厅内两侧吊顶局部损坏；损坏面积共 4 处约 4 m<sup>2</sup>。

- 1、喷(刷、辊)无机内墙薄涂涂料 2 道;
- 2、石膏板底刮 2 厚耐水腻子
- 3、12 厚(普通、耐水、防潮、耐火)纸面石膏板，用自攻螺钉与原有龙骨

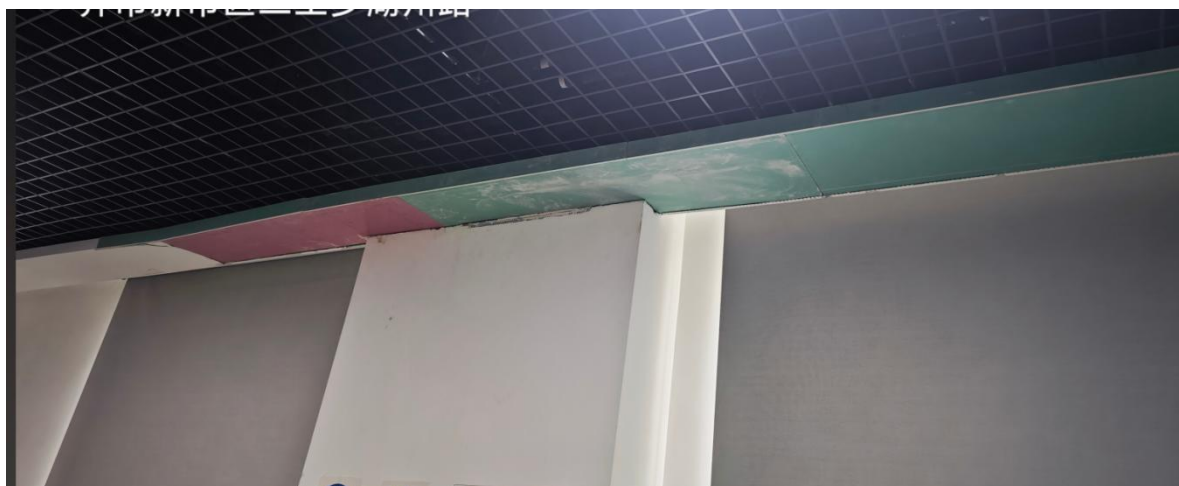
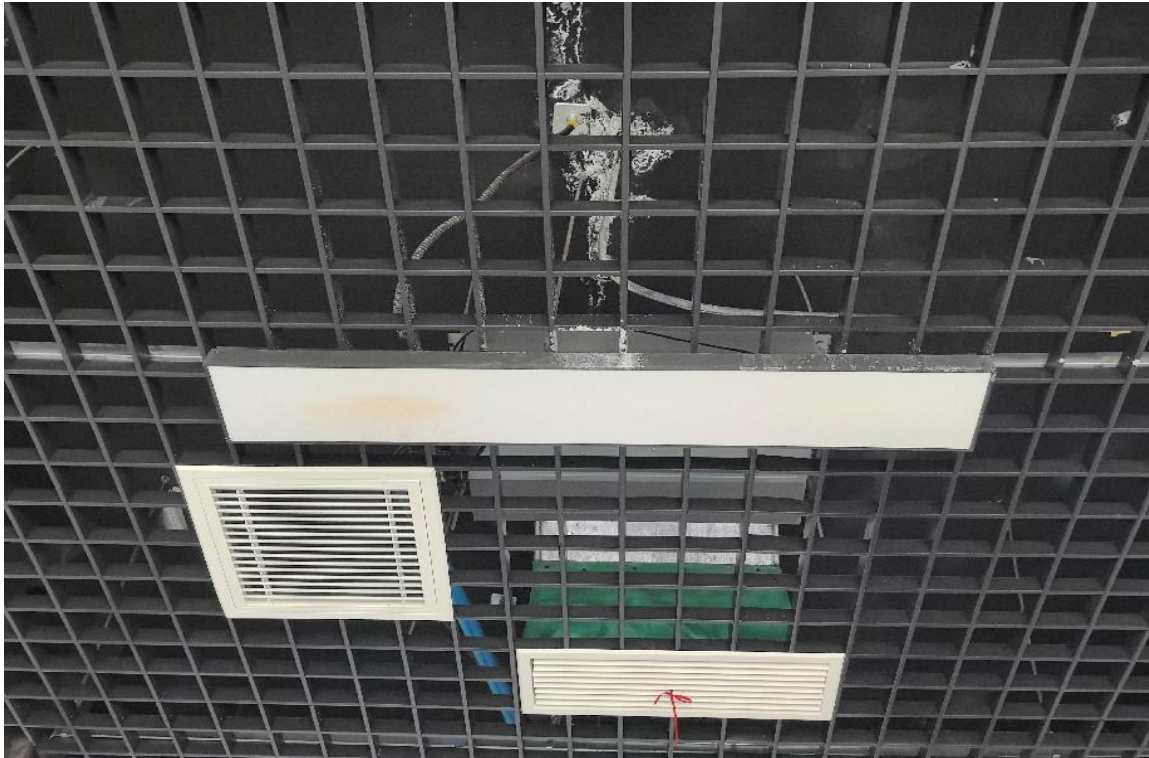
## 问题 2:

三楼因 2023 年暖气维修漏水，导致 311 房间吊顶掉落、墙面脱落，吊顶长约 16 米，损坏一半，吊顶下方墙面泡水、起皮、裂开约 3-4 平方米；310 房间吊顶泡水，灯内储水已干，但易发生电路问题；

- 1、喷(刷、辊)无机薄涂涂料 2 道；
- 2、石膏板板底刮 2 厚耐水腻子
- 3、12 厚(普通、耐水、防潮、耐火)纸面石膏板，用自攻螺钉与原有龙骨固定；

更换同规格的灯具，600\*1500LED 灯具, 70W, 吸顶安装.

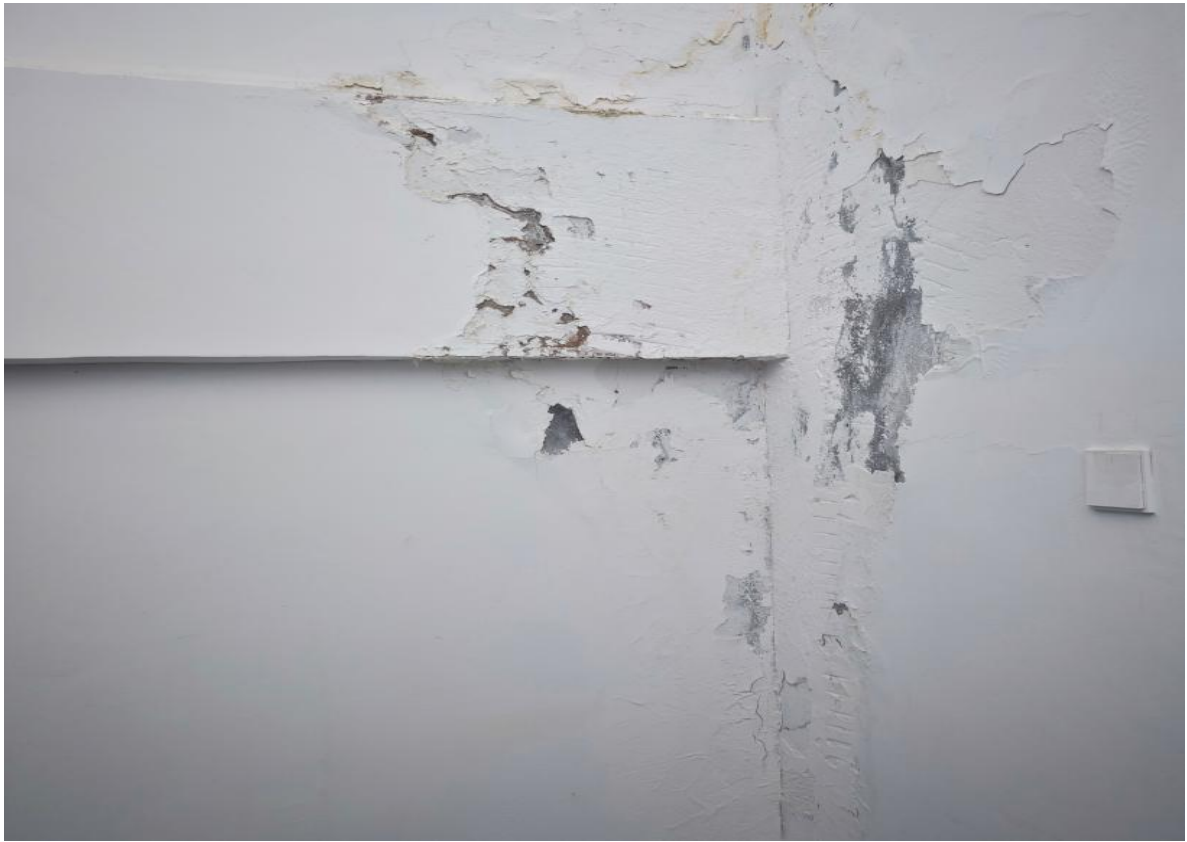
### 问题 3

电梯侧楼梯间三层到四层楼房处，墙面脱落；约 20 平方米；三楼电梯间门口消火栓旁踢脚线开裂。

- 1、喷(刷、辊)无机内墙薄涂涂料 2 道；
- 2、满刮 2 厚耐水腻子找平
- 3、2 厚 DP M20 砂浆罩面
- 4、10 厚 DP M15 砂浆打
- 5、现有墙体基层（200 厚加气块，原有墙面清理表面至结构，约 20 后）；

● 开裂踢脚线：清理裂缝周边表面，填充裂缝：使用专用的填缝剂填充裂缝

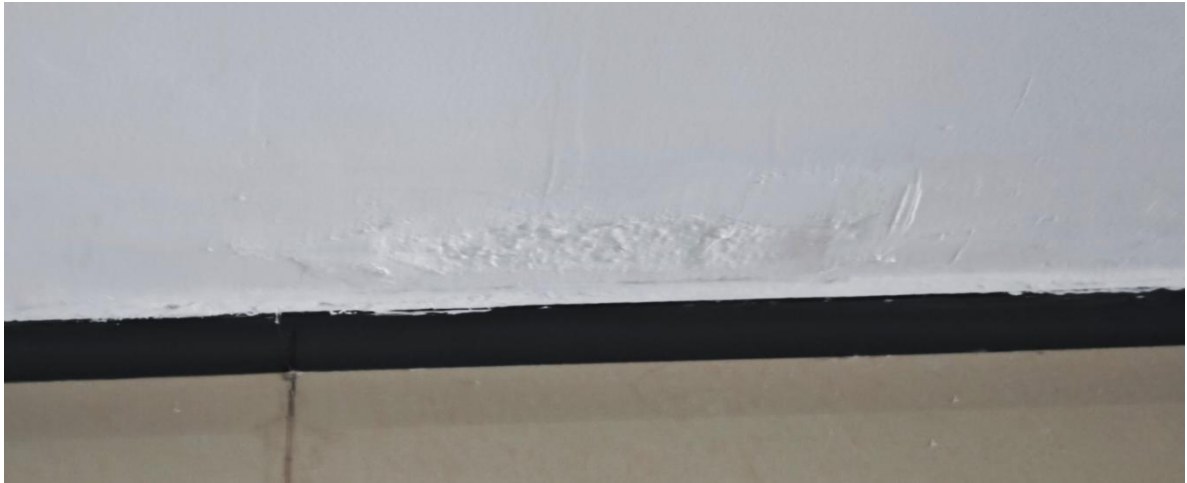
#### 问题 4.

一楼过道多处踢脚线处反碱，起皮，裂开，墙皮脱落。1-4 层过道踢脚线处检查维修，约 12 平方米。

- 1、喷(刷、辊)无机内墙薄涂涂料 2 道；
- 2、满刮 2 厚耐水腻子找平
- 3、2 厚 DP M20 砂浆罩面
- 4、10 厚 DP M15 砂浆打
- 5、现有墙体基层（原有墙面清理表面至结构，约 20 厚）

注：阳角用 pvc 阴阳角线，阳角用 pvc 阴阳角线 10 米，将 PVC 阴阳角线条对齐墙角，用力按压使其与墙面贴合，水泥或腻子从线条孔中溢出后刮平，表面刷无机涂料

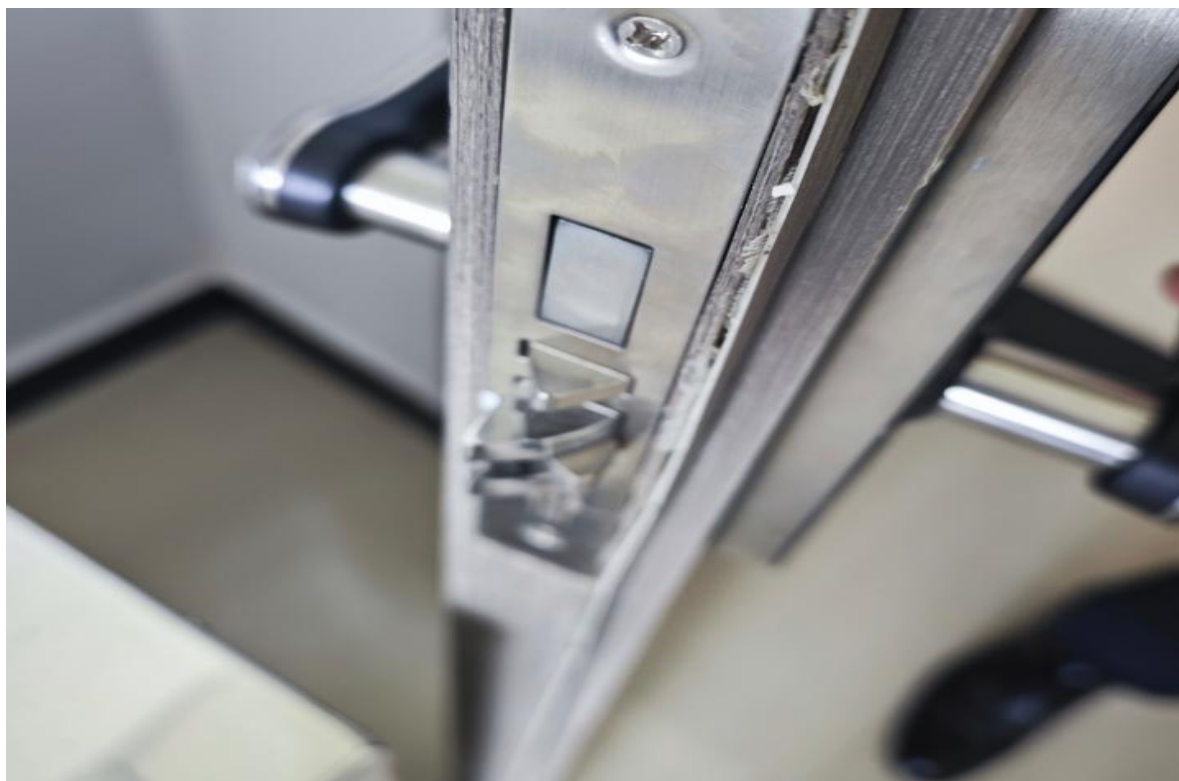
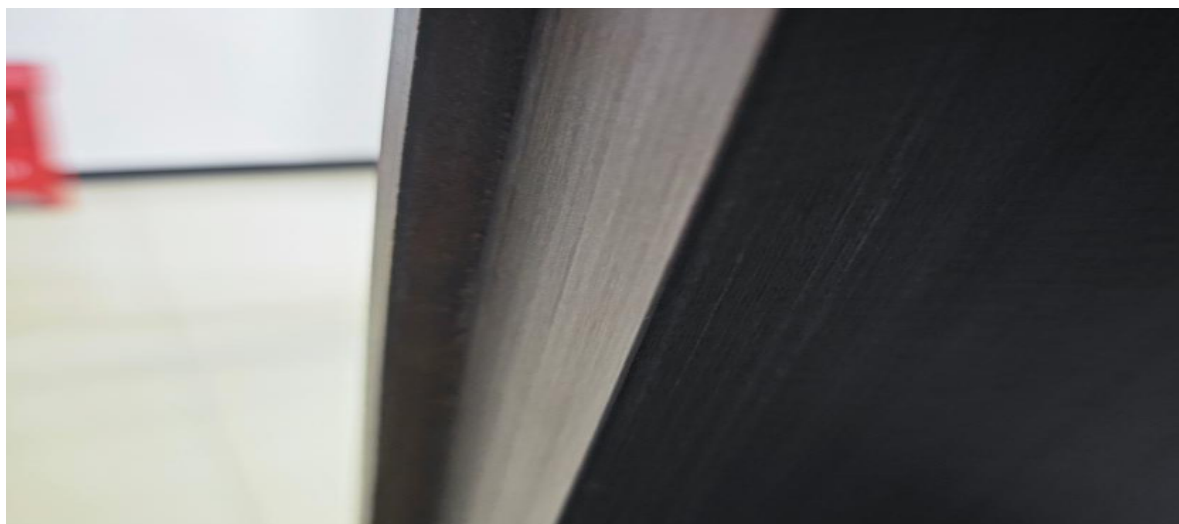
## 问题 5

301、302、311 等房间前后门房间门框边条脱落，共 30 条。

解决方案:已经脱落的重新增加一侧 PVC 门条门边条，门 2100 高；  
开裂的重新用胶粘贴。

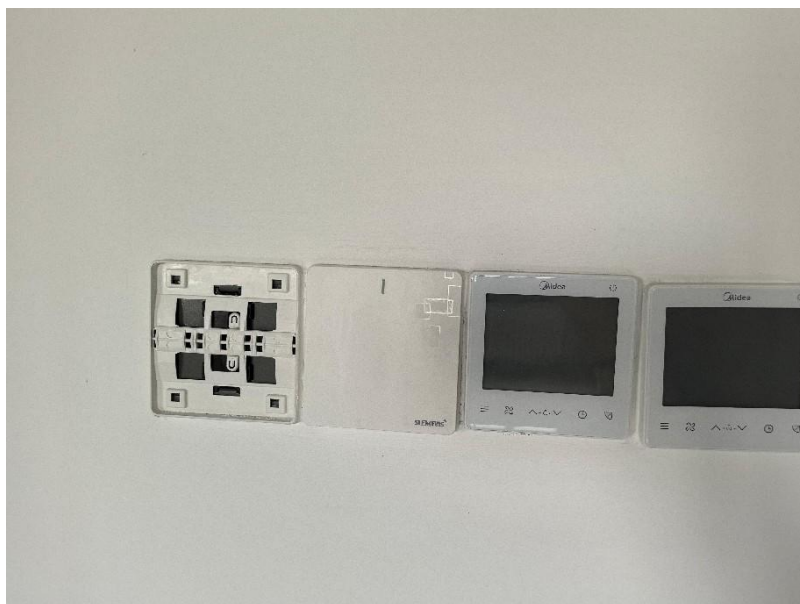
## 问题 6

305 房间 1 个开关控制面板损坏。

按同规格更换一个 86 面板，16A,250V 双联单控开关

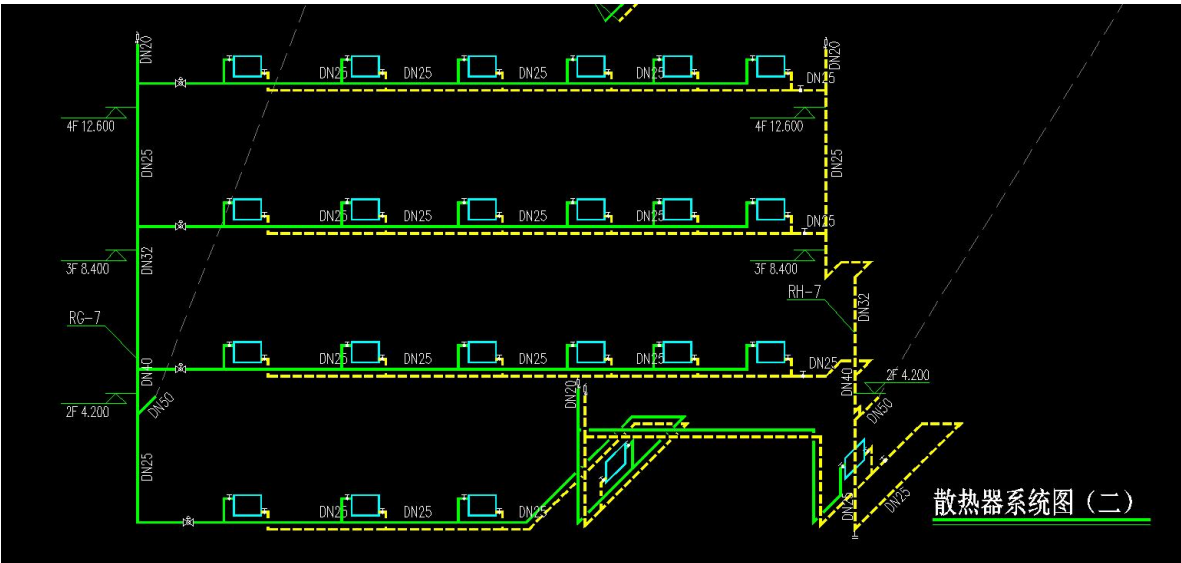
3. 依据施工图纸，供暖支管全部采用并联方式连接，不满足设计要求。

解决方案：根据现场勘察及与设计图纸对比，连接方式与图纸基本一致。  
待供暖期检测。

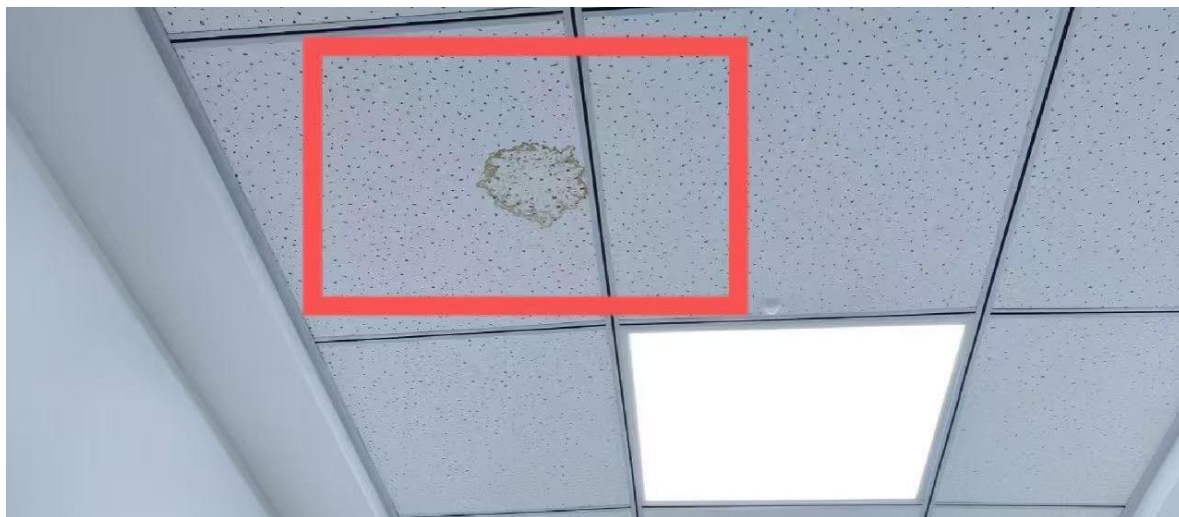
### 问题 10、

#### 1-4 层矿棉吸音板检查维修

解决方案:拆除损坏或水浸矿棉板,更换同规格矿棉吸音板,约 35 块  
600\*600 矿棉板燃烧性能为 A 级;

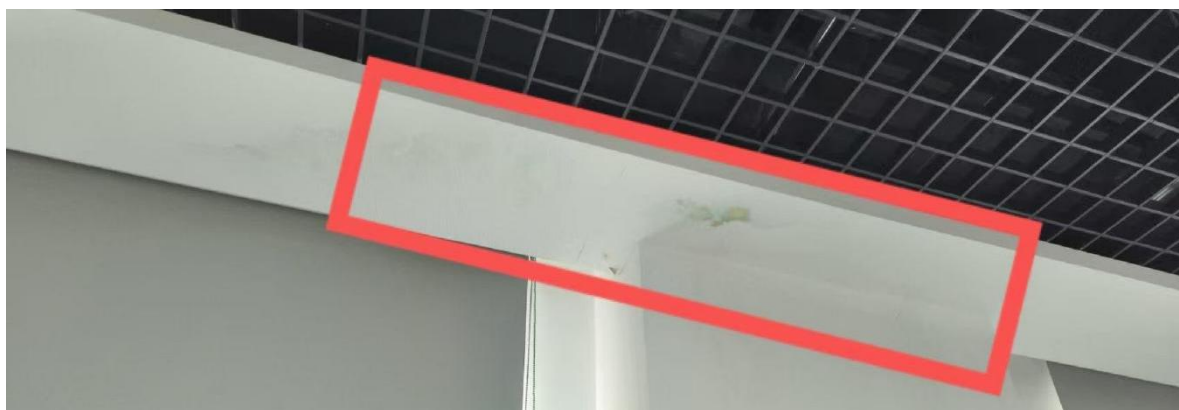
### 问题 11、

#### 1-4 层石膏板吊顶检查维修

解决方案:拆除损坏或水浸石膏板,更换同规格石膏板,约 6 m<sup>2</sup>;  
表面做法: 1、喷(刷、辊)无机内墙薄涂涂料 2 道;  
2、12 厚石膏板, 600X1200 石膏板板底刮 2 厚耐水腻子;

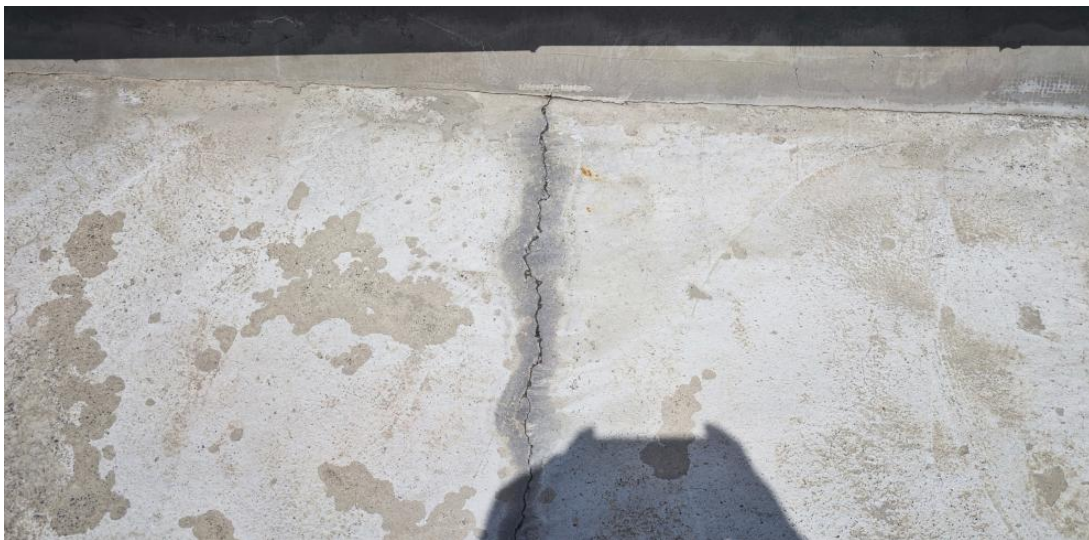
### 问题 13、

楼梯间屋顶漏水；约 33.67 m<sup>2</sup>；

解决办法：清除屋面原有表面至找平面层约 50 厚，裂缝长度 3m，25 厚 DSM15 砂浆（1:3 水泥砂浆）找平层；

- 1、25 厚 DSM15 砂浆保护层（1:3 水泥砂浆），内配  $\Phi 1$  镀锌钢丝网，按纵横  $1\text{m} \times 1\text{m}$  设分格缝，缝宽 10，缝内填粗砂；
- 2、满铺 0.4 厚聚乙烯膜一层；
- 3、防水层：3.0+3.0 厚 SBS 改性沥青防水卷材；
- 4、25 厚 DSM15 砂浆（1:3 水泥砂浆）找平层；
