全国重点文物保护单位

吐峪沟石窟西崖洞窟集中区部分洞窟保护加固工程 施工图设计

中铁西北科学研究院有限公司

二零二五年一月

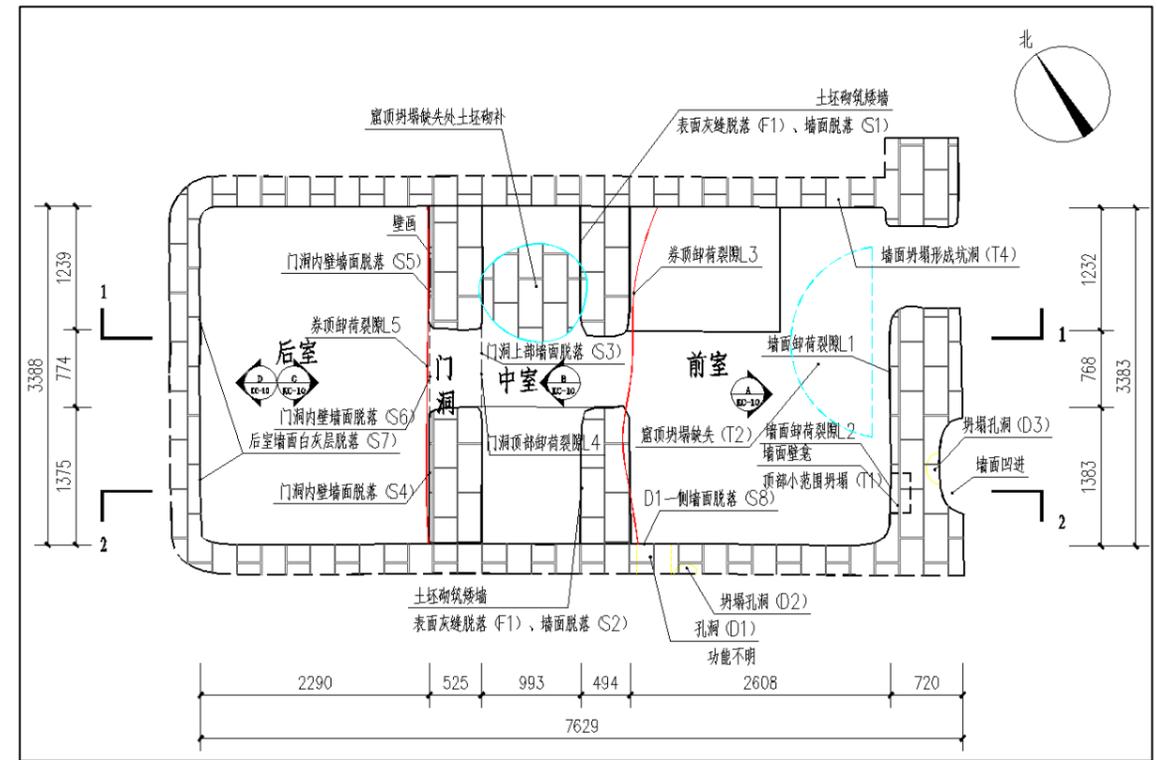
图 2-4 GXB10 号窟平面图

编号	GXB10 号窟
位置	位于西崖洞窟集中区的南侧，北侧紧邻 GXB11 号窟
形制	该窟面宽 3.4 米，进深 7.6 米，按照窟内布局可分为前室、中室和后室外，其中中室和后室之间有一小拱门，后室中保存有保存完整的壁画，后室墙面上为白灰层抹面
功能	僧房窟
洞窟特征	裂隙 L1：卸荷裂隙，位于前室墙面上，自窟顶延生至墙体中段，长 2.0 米； 裂隙 L2：卸荷裂隙，位于前室墙面上，自窟顶延生至墙体中段壁龛处，长 1.6 米； 裂隙 L3：卸荷裂隙，位于窟顶处，横穿整个洞窟窟顶，长 7 米； 裂隙 L4：卸荷裂隙，位于拱门正上方，延伸至窟顶处，长 1.8 米；
病害现状	裂隙 L5：卸荷裂隙，位于后室窟顶上，横穿整个洞窟窟顶，长 7 米； 坑洞 D1：位于前室南侧的墙面上，推测为原有孔洞； 坑洞 D2：坍塌形成的孔洞，外露出土坯墙体，面积约 0.1 平方米； 坑洞 D3：坍塌形成的孔洞，位于前室外墙墙面上，面积约 0.1 平方米； 坍塌 T1：位于前室内墙壁龛之上，面积约 0.1 平方米； 坍塌 T2：前室顶部窟顶坍塌冒顶，形成了约 1.3 平方米的空洞； 坍塌 T3：中室顶部窟顶坍塌冒顶，形成了约 0.8 平方米的空洞；

<p>坍塌 T4: 前室侧墙上部墙面坍塌, 外露出墙内的土坯砖, 约 0.5 平方米;</p> <p>墙面灰缝脱落 F1: 中室有土坯砌筑的一堵矮墙, 高 1.5 米, 墙面灰缝风化脱落, 面积约 1.9 平方米;</p> <p>墙面灰缝脱落 F2: 中室有土坯砌筑的一堵矮墙, 高 1.5 米, 墙面灰缝风化脱落, 面积约 2.1 平方米;</p> <p>墙面脱落 S1: 中室北侧土坯墙体表面原有草泥层脱落, 面积约 1.9 平方米;</p> <p>墙面脱落 S1: 中室南侧土坯墙体表面原有草泥层脱落, 面积约 2.1 平方米;</p> <p>墙面脱落 S3: 中室拱门顶部原有草泥抹面层部分脱落, 面积约 1.1 平方米;</p> <p>墙面脱落 S4: 后室拱门所在墙体南侧墙面有少量的草泥抹面层脱落, 并有少量的坑洞, 面积约 1 平方米;</p> <p>墙面脱落 S5: 后室拱门所在墙体北侧墙面有少量的草泥抹面层脱落, 并有少量的坑洞, 面积约 0.9 平方米;</p> <p>墙面脱落 S6: 位于后室拱门顶部, 有少量的草泥抹面层脱落, 并有少量的坑洞, 面积约 0.7 平方米;</p> <p>墙面脱落 S7: 位于后室西侧墙面上, 该墙面上有保存完好的壁画, 壁画周边有部分草泥抹面层脱落, 面积约 1.9 平方米。</p>
<p>病害类型</p>	<p>①窟顶坍塌冒顶; ②墙面卸荷裂隙发育; ③墙体坍塌; ④墙面有坍塌形成的坑洞; ⑤土坯墙体表面灰缝脱落严重;</p>

GXB10 号窟内共有裂隙 5 条，分别位于前室前墙墙面上（L1、L2）、前室券顶处（L3）、前室门洞正上方（L4）和中室券顶处（L5），因其所处的位置不同，所以采取相对具有针对性的加固措施，具体如下：

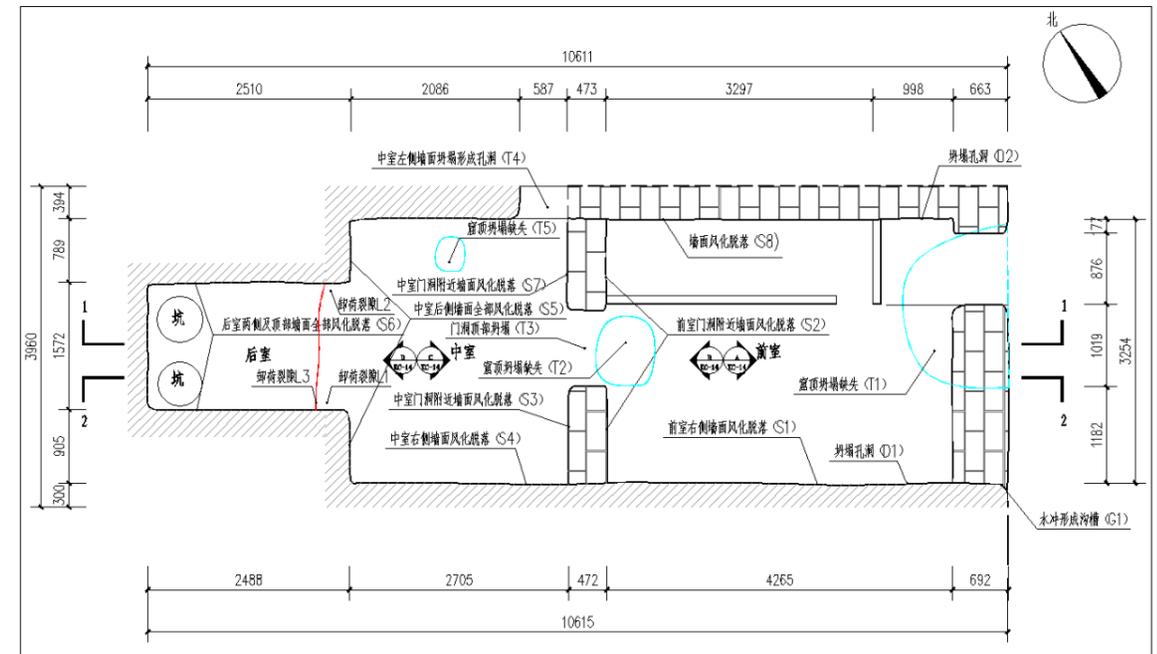
图 2-5 GXB11 号窟平面图

洞窟特征	编号	GXB11 号窟
	位置	位于西崖洞窟集中区的南侧，北侧紧邻 GXB12 号窟
	形制	该窟面宽 3.3 米，进深 10.6 米，按照窟内布局可分为前室、中室和后室，其中中室和后室之间有一小拱门，窟内无壁画，有大量的白灰层抹面；后室地面上有两个坑洞，功能不明。
	功能	僧房窟
病害现状		<p>水冲沟槽 G1：位于洞窟入口处的外侧墙面上，为原有窟顶雨水冲刷形成的，宽 10 厘米，深 10 厘米左右，从窟顶至墙壁上，长 2.4 米；</p> <p>裂隙 L1、L2：卸荷裂隙，位于中室后墙上，由于后室是开凿在原有山体中，表面草泥抹面层已完全脱落，原有山体有两条卸荷裂隙分布切割后室墙面，其中 L1 长 1.9 米，L2 长 3.7 米；</p> <p>裂隙 L3：卸荷裂隙，位于后室顶面墙体上，为开挖后室造成崖体应力重分布而形成，长 4 米；</p> <p>孔洞 D1：位于前室右侧墙面上，墙体坍塌形成，面积约 0.3 平方米；</p>

①窟顶坍塌冒顶; ②墙面卸荷裂隙发育; ③墙体坍塌; ④墙面有坍塌形成的孔洞; ⑤水冲形成的沟槽;

整个洞窟中形迹明显、张开度大的裂隙 L1 和 L2 均位于中室的后墙表面，L3 裂隙位于后室窟顶处，为原有砂砾石层卸荷裂隙，对于 L2 裂隙采取注浆的方式进行加固，对于 L1 裂隙采取底部土坯支顶的方式进行加固，对于 L3 结合洞窟钢支顶进行，具体如下：

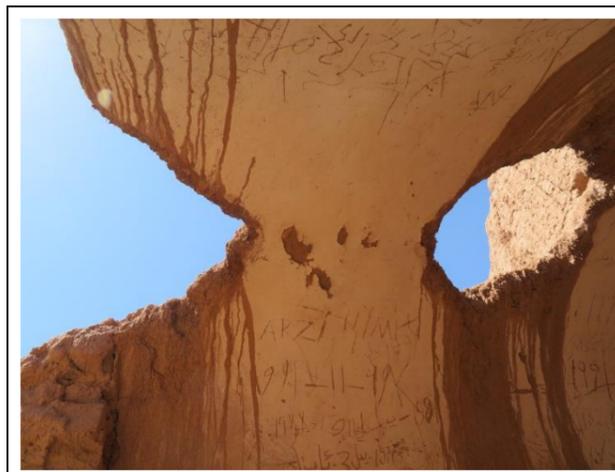
洞窟顶部坍塌冒顶

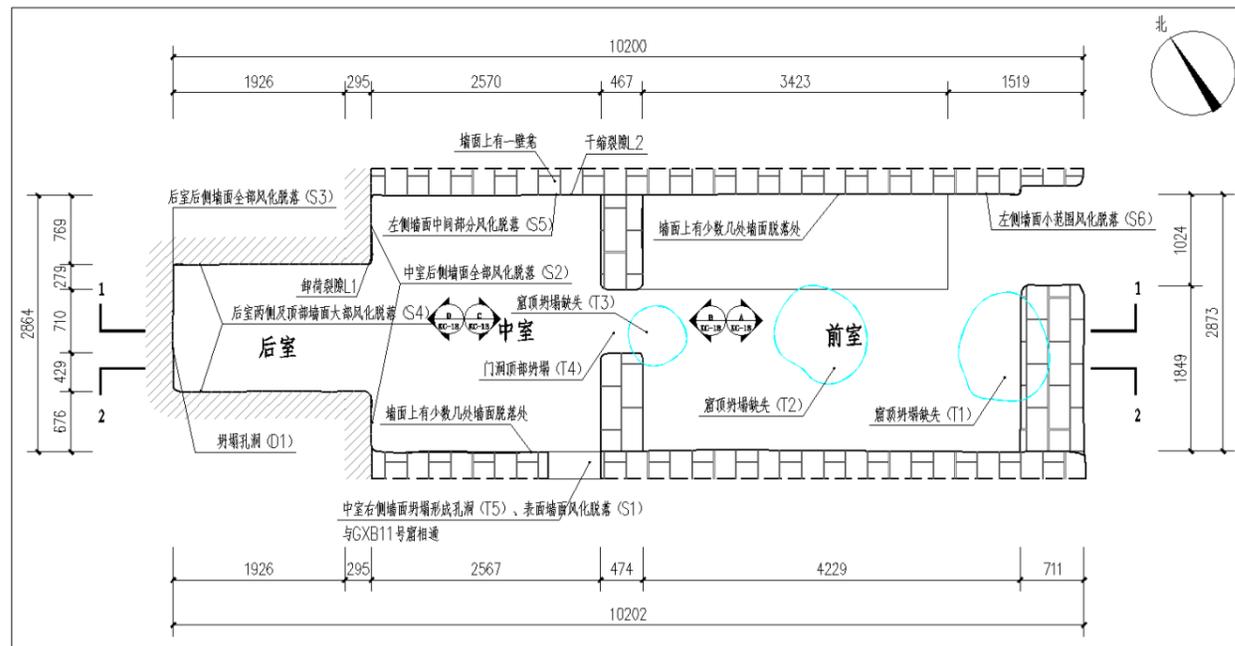
图 2-6 GXB12 号窟平面图

编号	GXB12 号窟
	位置	位于西崖洞窟集中区的南侧，北侧紧邻 GXB13 号窟
	形制	该窟面宽 2.9 米，进深 10.2 米，其中前室和中室之间有隔墙，墙上开一拱门，后室直接开在原有山体上，窟内无壁画，有大量的白灰层抹面；
	功能	僧房窟
洞窟 特征	病害 现状	<p>坍塌 T1：位于前室入口处正上方，为窟顶坍塌冒顶，面积约 1 平方米；</p> <p>坍塌 T2：位于前室正上方，为窟顶坍塌冒顶，面积约 0.8 平方米；</p> <p>坍塌 T3：位于前室拱门处正上方，为窟顶坍塌冒顶，面积约 0.4 平方米；</p> <p>坍塌 T4：位于拱门处正上方，为拱门处坍塌，面积约 0.5 平方米；</p> <p>坍塌 T5：位于中室右侧墙面，与 GXB11 号窟相通，面积约 0.4 平方米；</p> <p>墙面脱落 S1：位于中室右侧墙面坍塌 T5 附近，并在右侧墙面上有少数几处风化脱落处，总面积约 1.5 平方米；</p> <p>墙面脱落 S2：位于中室后墙墙面，该墙面原有草泥层已经完全风化脱落，外露出原有的生土墙体，面积约 7.8 平方米；</p> <p>墙面脱落 S3：位于后室后墙墙面，该墙面原有草泥层已经完全风化脱落，外露出原有的生土墙体，面积约 2.1 平方米；</p> <p>墙面脱落 S4：位于后室两侧墙面上，该墙面原有草泥层大部分已经风化脱落，露出原有的生土墙体，面积 6.5 平方米；</p> <p>墙面脱落 S5：位于中室右侧墙面中部，原有的草泥层风化脱落严重，外露出墙内土坯，面积约 2.6 平方米；</p> <p>墙面脱落 S6：位于前室入口处附近，原有的草泥层风化脱落，外露出墙内土坯，面积约 1 平方米；</p>

<p>表面坑洞 D1: 位于后室后侧墙面上, 坍塌外露出原有的生土墙体, 面积约 0.1 平方米;</p> <p>裂隙 L1: 卸荷裂隙, 位于中室后墙壁上, 从窟顶延伸至地面处, 原有墙体表面草泥层脱落后, 原始崖体呈层状剥落, 该裂隙长 3.1 米;</p> <p>裂隙 L2: 干缩裂隙, 位于中室左侧墙壁上, 长 1.7 米;</p>
病害类型	<p>①窟顶坍塌冒顶; ②墙体坍塌; ③墙面有坍塌形成的孔洞; ④墙体表面草泥层风化脱落严重; ⑤墙面人为刻画;</p>

整个洞窟仅有一处裂隙发育，位于中室后墙表面，为原有后室开凿后引起崖体应力重分布后产生的，目前裂隙较窄，切割崖面呈层状剥落，因此对该裂隙采取裂隙注浆+木锚钉锚固+表面草泥抹面封护的方式进行，具体如下：

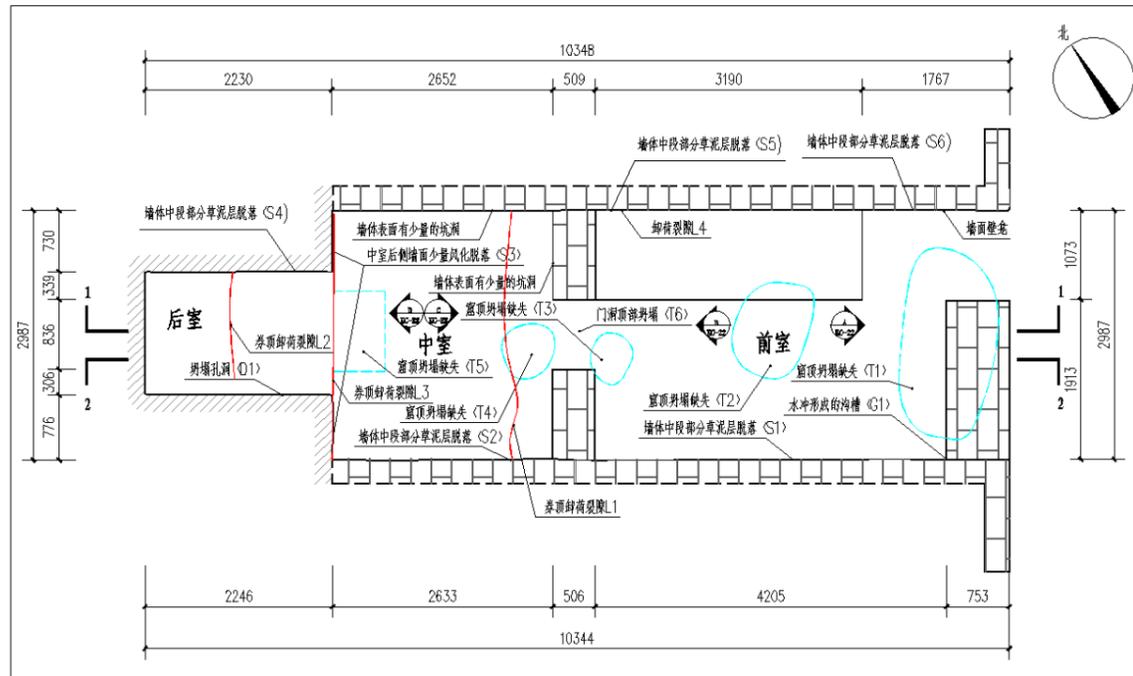
图 2-7 GXB13 号窟平面图

洞窟 特征	编号	GXB13 号窟
	位置	位于西崖洞窟集中区的南侧，北侧紧邻 GXB14 号窟
	形制	该窟面宽 3.0 米，进深 10.3 米，其中前室和中室之间有隔墙，墙上开一拱门，后室直接开在在原有山体上，窟内无壁画，有大量的白灰层抹面；
	功能	僧房窟
	病害 现状	<p>水冲沟槽 G1：位于前室外墙与右侧墙体交接处，宽 5 厘米，长 60 厘米；</p> <p>坍塌 T1：位于前室入口处正上方，为窟顶坍塌冒顶，面积约 2.2 平方米；</p> <p>坍塌 T2：位于前室中间处正上方，为窟顶坍塌冒顶，面积约 0.9 平方米；</p> <p>坍塌 T3：位于前室与中室隔墙处正上方，为窟顶坍塌冒顶，面积约 0.2 平方米；</p> <p>坍塌 T4：位于中室与前室隔墙处正上方，为窟顶坍塌冒顶，面积约 0.3 平方米；</p> <p>坍塌 T5：位于中室与后室相交处正上方，为一方形孔洞，为窟顶坍塌冒顶，面积约 0.6 平方米；</p> <p>坍塌 T6：位于前室与中室拱门处正上方，为原有拱门上部窗洞部分坍塌，面积约 0.5 平方米；</p> <p>墙面脱落 S1：位于前室右侧墙体中段，有部分原有墙体草泥抹面层脱落，周边有白灰层残存，脱落面积约 1.0 平方米；</p> <p>墙面脱落 S2：位于中室右侧墙体中段，原有的草泥抹面层脱落，外露出土坯墙体，脱落面积约 1.2 平方米；</p> <p>墙面脱落 S3：位于中室后墙处，有部分原有草泥抹面层发生了脱落，外露出原有的山体，脱落面积约 1.2 平方米；</p>

<p>墙面脱落 S4：位于后室左侧墙体上，卸荷裂隙 L2 周边，有少量的草泥层脱落，外露出原有山体，脱落面积约 0.2 平方米；</p> <p>墙面脱落 S5：位于前室左侧墙壁上，原有的草泥层脱落，外露出土坯墙体，脱落面积约 0.7 平方米；</p> <p>墙面脱落 S6：位于前室左侧墙壁上，周边有一壁龛，原有的草泥层脱落，外露出土坯墙体，脱落面积约 0.6 平方米；</p> <p>坑洞 D1：位于后室右侧墙体下部，原有山体坍塌形成，面积约 0.3 平方米；</p> <p>裂隙 L1：卸荷裂隙，位于中室右侧墙体 S2 正上方，沿窟顶发育，总长 3.6 米；</p> <p>裂隙 L2：卸荷裂隙，位于后室券顶处，沿窟顶发育，总长 2.2 米；</p> <p>裂隙 L3：卸荷裂隙，位于中室后墙表面土坯券顶与山体相交处，沿窟顶发育，总长 4.6 米；</p> <p>裂隙 L4：卸荷裂隙，位于前室左侧墙壁下部，从墙面脱落 S5 处向下发育，宽约 1 厘米左右，长 1 米；</p>
病害类型	①窟顶坍塌冒顶；②墙体坍塌；③墙面有坍塌形成的孔洞；④墙体表面草泥层风化脱落严重；⑤裂隙发育；⑥水冲形成的沟槽；⑦人为刻画；

该窟内共有裂隙 4 处，分别位于中室右侧墙壁上 (L1)、中室后墙与券顶相交处 (L2)、后室券顶处 (L3) 和前室左侧墙壁上 (L4)，对于这四条发育明显的裂隙，由于所处位置各有差异，因此分别采取相应的工程措施：

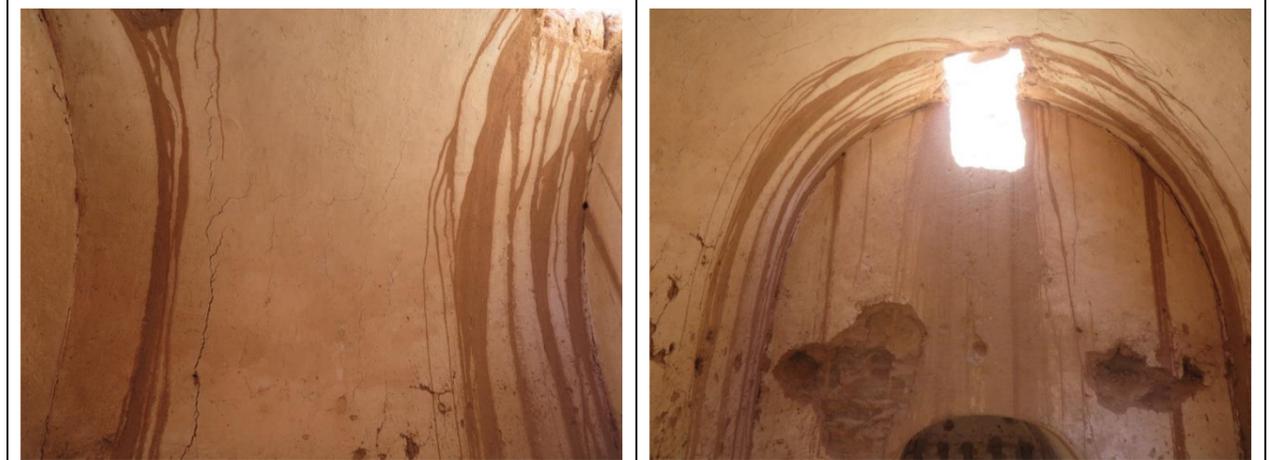
墙体表面的卸荷裂隙密布

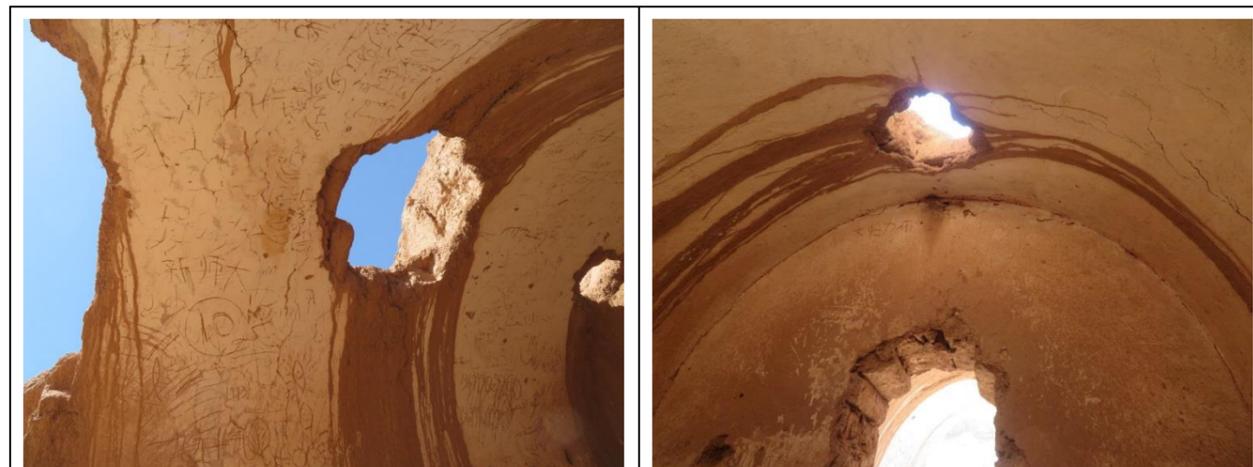
洞窟顶部坍塌冒顶

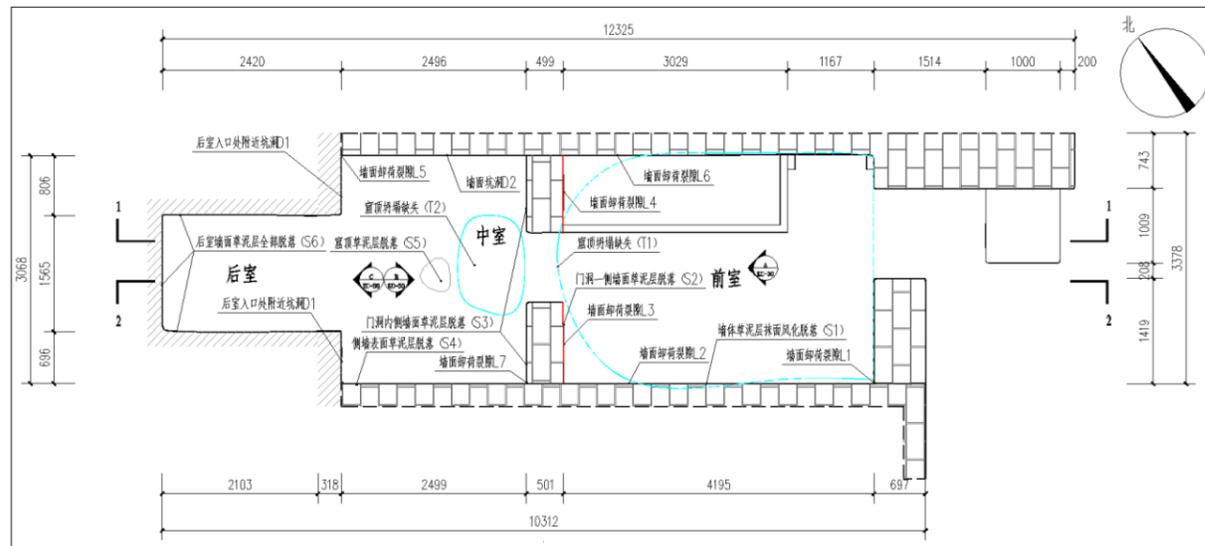
图 2-9 GXB15 号窟平面图

编号	GXB15 号窟
	位置	位于西崖洞窟集中区的南侧，北侧紧邻 GXB16 号窟
	形制	该窟面宽 3.1 米，进深 10.3 米，其中前室和中室之间有隔墙，墙上开一拱门，上有窗洞，后室直接开在在原有山体上，窟内无壁画，有大量的白灰层抹面；
	功能	僧房窟
洞窟特征	裂隙 L1: 卸荷裂隙，位于前室入口处矮墙与右侧墙体相交处，宽 3 厘米左右，长 2 米左右； 裂隙 L2: 干缩裂隙，位于前室右侧墙体上，自地面延伸至券顶处，长 3.8 米； 裂隙 L3: 卸荷裂隙，位于前室右侧墙体与中间隔墙相交处，长 3.2 米； 裂隙 L4: 卸荷裂隙，位于前室左侧墙体与中间隔墙相交处，长 3.2 米； 裂隙 L5: 卸荷裂隙，位于后室与中室墙体相交处，长 2.1 米； 裂隙 L6: 干缩裂隙，位于前室左侧墙体上，自地面延伸至券顶处，最宽处达 4 厘米，长 3.6 米 裂隙 L7: 卸荷裂隙，位于中室隔墙与窟顶相交处，长 3.1 米；	
	病害现状	坍塌 T1: 位于前室正上方，前室顶部窟顶已全部坍塌，面积约 12.3 平方米； 坍塌 T2: 位于中室拱门处正上方，为窟顶坍塌冒顶，面积约 1.0 平方米； 墙面脱落 S1: 位于前室右侧墙体表面，原有墙体表面的草泥层小部分脱落，外露出土坯墙体，面积约 0.2 平方米； 墙面脱落 S2: 位于前室拱门一侧，原有墙体一侧草泥层风化脱落，外露出隔墙内的土坯，面积约 0.6 平方米； 墙面脱落 S3: 位于中室拱门右侧，原有墙体一侧草泥层风化脱落，外露出隔墙内的土坯，面积约 0.4 平方米； 墙面脱落 S4: 位于中室右侧墙体表面，原有墙体一侧草泥层风化脱落，外露出隔墙内的土坯，面积约 3.3 平方米；

<p>墙面脱落 S5: 位于中室顶部, 面积约 0.1 平方米;</p> <p>墙面脱落 S6: 后室表面的草泥层已完全脱落, 外露出原有的山体, 面积约 8.9 平方米;</p> <p>坑洞 D1: 位于后室入口处墙面两侧, 有若干处分布无规律的坑洞, 面积约 0.1 平方米;</p> <p>坑洞 D2: 位于中室左侧墙体下部, 有少量虫蛀的小孔, 面积约 0.3 平方米;</p>
<p>病害类型</p>	<p>①窟顶坍塌冒顶; ②墙体坍塌; ③墙面有坍塌形成的孔洞; ④墙体表面草泥层风化脱落严重; ⑤裂隙发育; ⑥人为刻画;</p>

该窟内共有裂隙 7 处，分别位于前室前墙处（L1）、前室右侧墙壁上（L2）、前室右侧墙面与隔墙相交处（L3）、前室左侧墙面与隔墙相交处（L4）、后室与中室墙体相交处（L5）、前室左侧墙壁上（L6）和中室隔墙与窟顶相交处（L7），均属于墙体表面的裂隙，或与窟顶相交处的裂隙，因此采用注浆的方式进行加固，具体工艺详见 GXB10 号窟（2）裂隙加固 ①墙面裂隙处理。

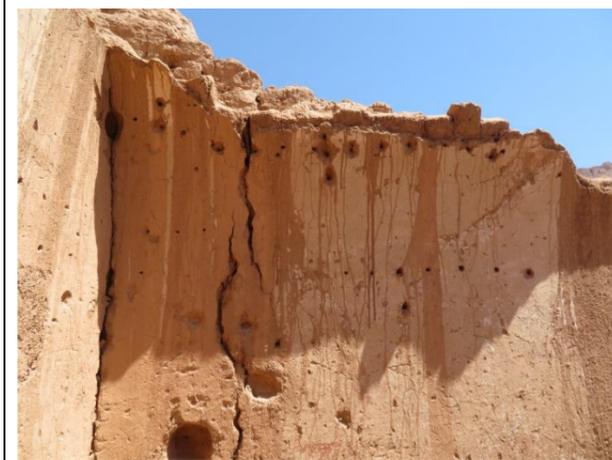
墙体表面卸荷裂隙

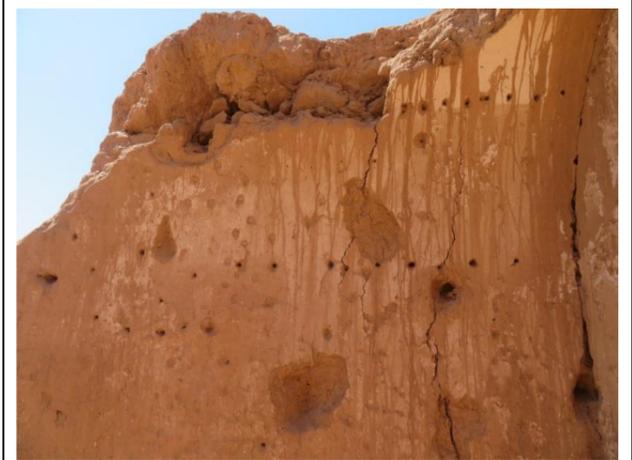
墙体表面卸荷裂隙

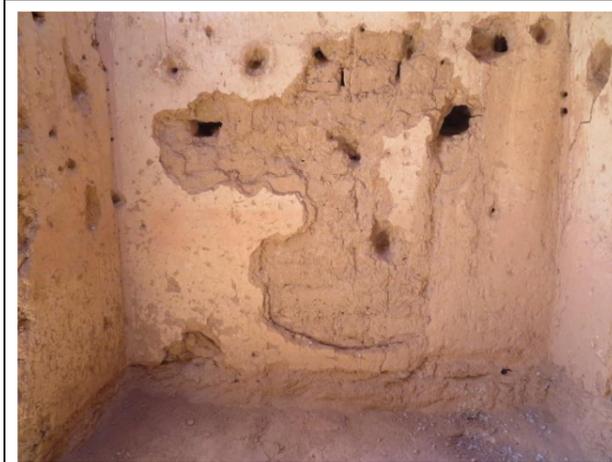
墙体表面草泥层风化脱落

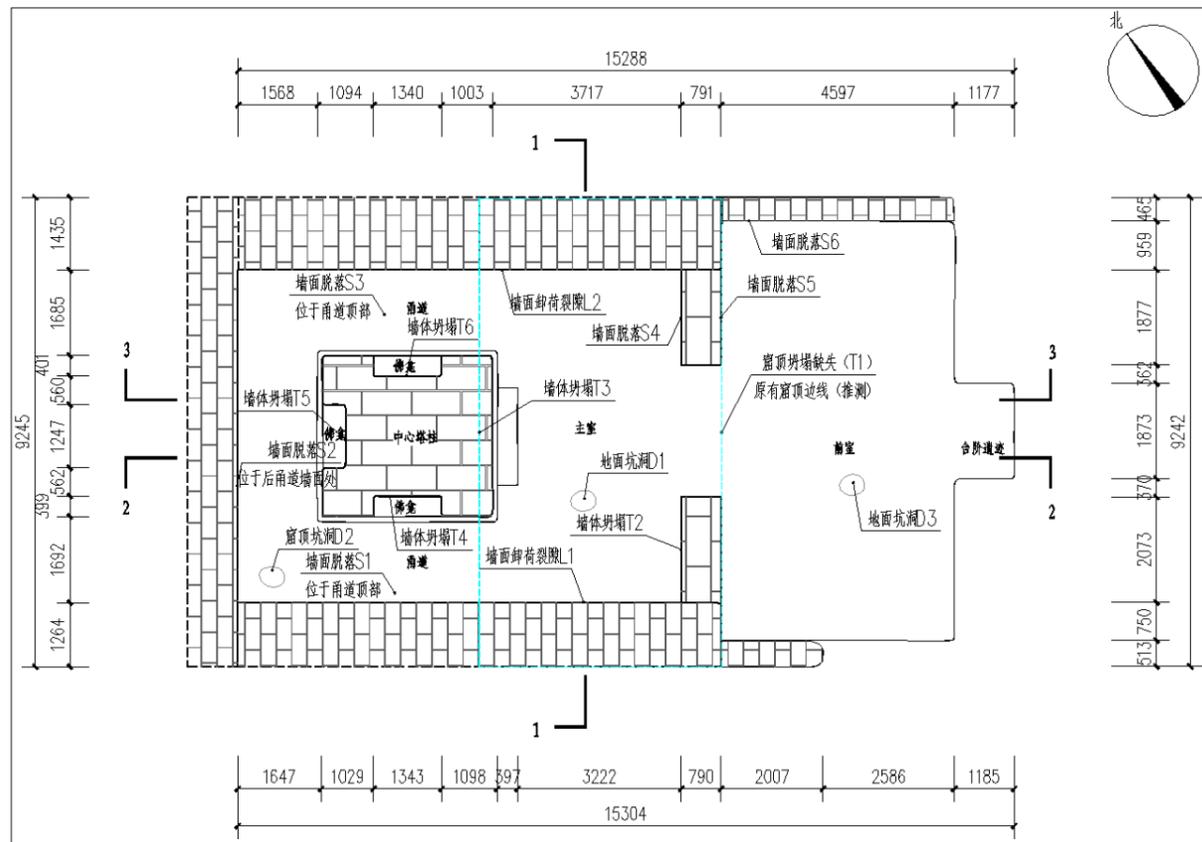
图 2-10 GXB16 号窟平面图

洞窟特征	编号	GXB16 号窟			右； 坑洞 D2：位于右甬道与后甬道相交处，为水冲形成的一处孔洞，面积约 0.1 平方米； 墙面脱落 S1：位于右侧甬道正上方，甬道顶部保留有精美的壁画，现大部分壁画已随草泥层脱落，仅剩余少部分壁画，其余部位草泥层脱落，外露出原有土坯墙体，脱落面积约 9.7 平方米； 墙面脱落 S2：位于后甬道墙面上，甬道顶部有保存完好的壁画，墙面上有约 2.6 平方米的草泥层脱落，外露出原有的土坯墙体； 墙面脱落 S3：位于左侧甬道正上方，该甬道顶部无壁画，原有的草泥层已完全脱落，外露出原有的土坯墙体，脱落面积约 10.2 平方米； 墙面脱落 S4：位于主室前墙内侧，脱落面积约 1.6 平方米，外露出原有的土坯墙体； 墙面脱落 S5：位于主室前墙外侧，脱落面积约 2.3 平方米，外露出原有的土坯墙体； 墙面脱落 S6：位于前室平台的矮墙上，墙体表面的草泥层已经脱落，外露出原有的土坯墙体，面积约 0.5 平方米；
	位置	位于西崖洞窟集中区的中部，北侧紧邻 GXB17 号窟			
	形制	该窟面宽 8.3 米，进深 15.3 米，由前室和主室两部分组成，前室平面呈横长方形，面宽 8.3 米，进深 4.5 米，无前壁，主室平面呈纵长方形，中心塔柱位于中后方，左、右、后三侧甬道皆为高大纵券顶。中心塔柱为土坯垒砌的方塔，由塔基、塔身组成，塔基上部叠涩出檐，塔身正面塑像，其余三面开圆拱龕，龕两侧塑有龕柱，为一处塔庙窟，GXB10~GXB15 与 GXB17~GXB20 均是以该窟为中心营营造，窟内保存有大量的壁画。			
	功能	塔庙窟			
	病害现状	<p>坍塌 T1：位于主室正上方，前室原有窟顶一半已经坍塌，面积约 44 平方米；</p> <p>坍塌 T2：位于主室前墙一侧，坍塌面积约 2.2 平方米，深 0.2 米；</p> <p>坍塌 T3：位于中心塔柱正壁，原有塔柱由于水冲而大体量坍塌，坍塌面积约 5.2 平方米，深 1 米左右；</p> <p>坍塌 T4：位于中心柱右侧壁龕处，推测原有壁龕内有造像，造像被破坏后壁龕部分坍塌形成空洞，空洞约 0.2 立方米；</p> <p>坍塌 T5：位于中心柱后侧壁龕处，原有壁龕内有造像，造像被破坏后壁龕部分坍塌形成空洞，空洞约 0.1 立方米；</p> <p>坍塌 T6：位于中心柱左侧壁龕处，原有壁龕内有造像，造像被破坏后壁龕部分坍塌形成空洞，空洞约 0.2 立方米；</p> <p>裂隙 L1：卸荷裂隙，位于主室右侧墙体上，自墙体顶部至地面，宽 3 厘米，长 2.7 米；</p> <p>裂隙 L2：卸荷裂隙，位于主室左侧墙体上，自墙体顶部至地面，宽 1 厘米，长 2.2 米；</p> <p>坑洞 D1：位于主室地面上，为一水冲形成的落水洞，10 厘米见方，长 3 米左</p>

病害类型	①窟顶坍塌；②墙体坍塌；③墙体表面草泥层风化脱落严重；④裂隙发育；⑤地表水冲落水洞；⑥窟顶水冲坑洞；

该窟内共有裂隙 2 处，分别位于主室的左侧和右侧墙壁上，均属于墙体表面的裂隙，特采用注浆的方式进行加固，具体工艺详见 GXB10 号窟（2）裂隙加固①墙面裂隙处理。

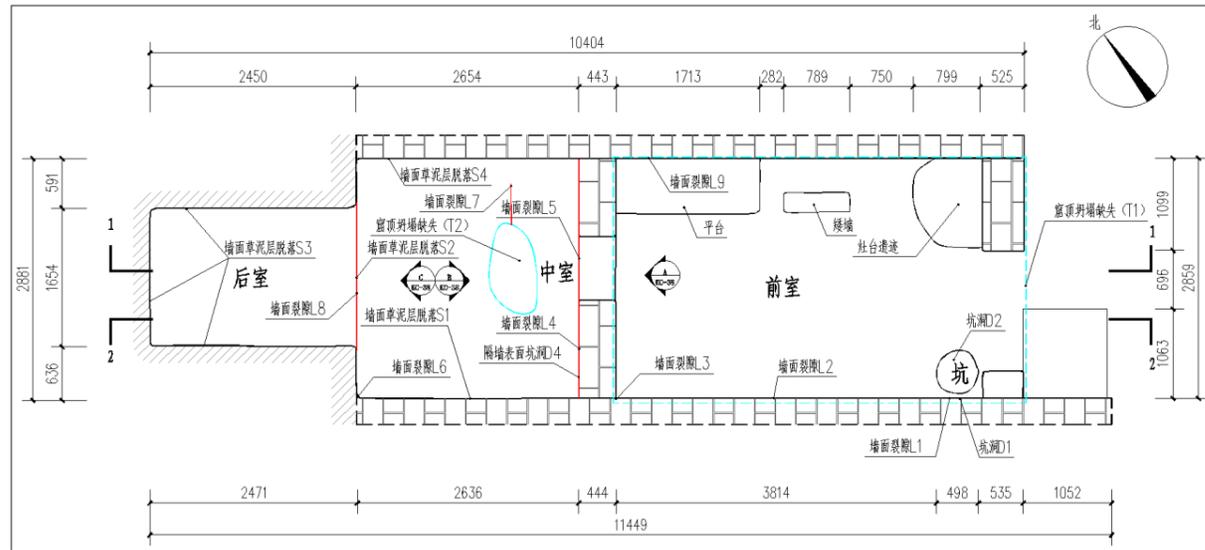
图 2-11 GXB17 号窟平面图

洞窟特征	编号	GXB17 号窟
	位置	位于西崖洞窟集中区的北侧，北端紧邻 GXB18 号窟，南邻 GXB16 号窟
	形制	该窟面阔 2.8 米，进深 11.4 米，由前室、中室和后室三部分组成，其中前室与中室外之间有隔墙，墙上有门洞，无窗洞，后室直接开凿在原有山体中，窟内无壁画遗存，有大面积的白灰抹面层；
	功能	僧房窟
	病害现状	裂隙 L1: 干缩裂隙，位于洞窟前室左侧墙壁上，宽 1 厘米左右，长 1.8 米； 裂隙 L2: 卸荷裂隙，位于洞窟前室左侧墙壁上，宽 0.5 厘米，自上而下发育，并经过一处墙壁上的壁龛，长 2.5 米； 裂隙 L3: 卸荷裂隙，位于前室左侧墙壁处，宽 0.5 厘米，长 3.6 米； 裂隙 L4: 干缩裂隙，位于前室与中室的隔墙内壁上侧，为原有草泥抹面层干缩开裂形成，长约 1.3 米； 裂隙 L5: 卸荷裂隙，位于中室隔墙与窟顶交接处，为原有隔墙开裂形成，长 3.6 米；

裂隙 L6: 干缩裂隙，位于中室右侧墙壁与后室交接处，为原有草泥抹面层开裂形成的，长约 1.6 米； 裂隙 L7: 卸荷裂隙，从中室窟顶坍塌处发育至左侧墙面上，长 1.9 米； 裂隙 L8: 卸荷裂隙，位于中室后墙壁上，切割崖壁形成两大体块，长 3.1 米； 裂隙 L9: 卸荷裂隙，位于前室左侧墙壁上，自残存窟顶发育至地面处，长 2.1 米； 坑洞 D1: 位于洞窟前室左侧墙壁上，与 L1 相邻，原有土坯脱落后形成坑洞，面积约 0.1 平方米； 坑洞 D2: 位于洞窟前室入口处右侧，洞口 0.5 米见方，洞宽约 1 米，深 2~3 米，具体功能不明； 坑洞 D3: 位于前室与中室的隔墙外壁上，原有隔墙的小部分土坯坍塌行成，面积约 0.1 平方米； 坑洞 D4: 位于前室与中室的隔墙内壁上，原有隔墙的小部分土坯坍塌行成，面积约 0.1 平方米； 坍塌 T1: 位于前室正上方，前室原有窟顶已完全坍塌，坍塌面积约 14.4 平方米； 坍塌 T2: 位于中室正上方，为原有窟顶小范围坍塌，坍塌面积约 0.5 平方米； 墙面脱落 S1: 位于中室右侧墙壁下方，为原有表面的草泥层发生了风化脱落，面积约 0.4 平方米； 墙面脱落 S2: 位于中室后侧墙壁上，原有的草泥抹面层已大部分脱落，外露出原有的山体，脱落面积约 7.6 平方米； 墙面脱落 S3: 位于后室墙壁两侧及后壁上，原有的草泥抹面层已大部分脱落，外露出原有的山体，脱落面积约 8.3 平方米； 墙面脱落 S4: 位于后室左侧墙壁下部，原有的草泥抹面层部分脱落，外露出
--	---

土坯墙体，面积约 0.6 平方米；
病害类型	①窟顶坍塌；②墙体表面草泥层风化脱落；③裂隙发育；④表面坑洞；

该窟内共有裂隙 8 处，分别位于前室右侧墙面上 (L1、L2)、前室右侧墙体与隔墙相交处 (L3)、中室隔墙门洞上部 (L4)、中室隔墙与窟顶相交处 (L5)、中室右侧墙体与后墙相交处 (L6)、中室左侧窟顶处 (L7) 和中室后墙处 (L8)，由于所处位置各有差异，因此分别采取相应的工程措施：

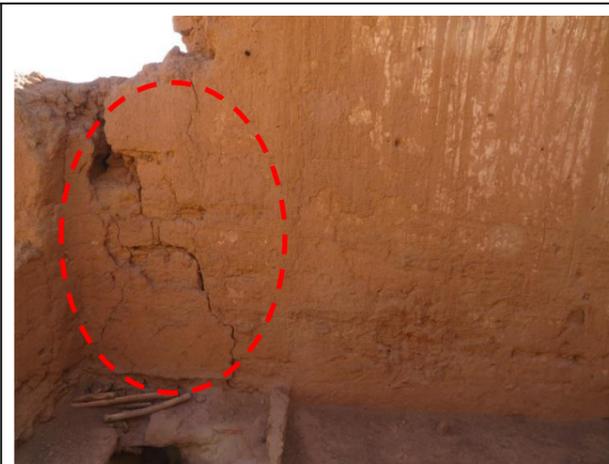
前室右侧墙壁上的干缩裂隙

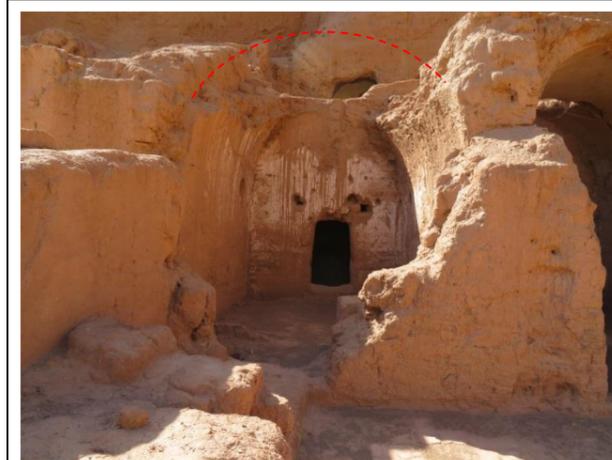
后室侧壁及顶部草泥层脱落严重

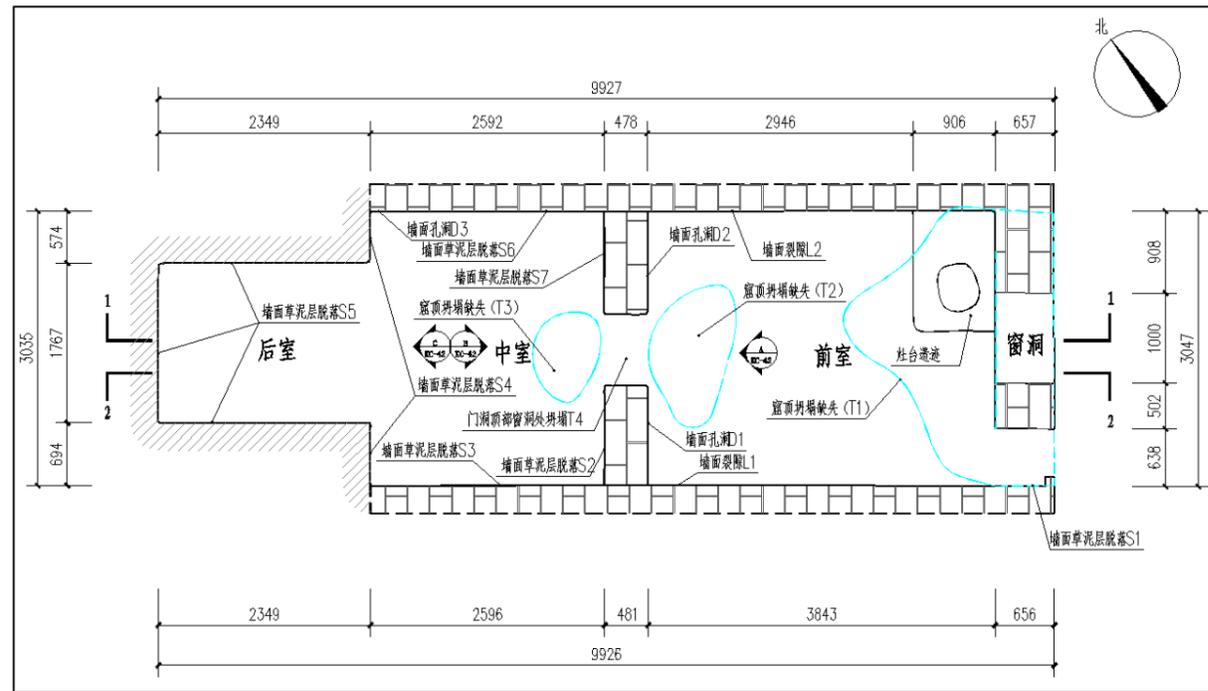
图 2-12 GXB18 号窟平面图

洞窟特征	编号	GXB18 号窟
	位置	位于西崖洞窟集中区的北侧，北端紧邻 GXB19 号窟，南邻 GXB17 号窟
	形制	该窟面阔 3.0 米，进深 9.9 米，由前室、中室和后室三部分组成，其中前室与中室外之间有隔墙，墙上有门洞，后室直接开凿在原有山体中，窟内无壁画遗存，有少量的白灰抹面层；
	功能	僧房窟
	病害现状	<p>坍塌 T1：位于前室入口处正上方，为原有窟顶坍塌形成，面积约 5.1 平方米；</p> <p>坍塌 T2：位于前室与中室隔墙处正上方，为原有窟顶坍塌形成，面积约 1.1 平方米；</p> <p>坍塌 T3：位于中室入口处正上方，为原有窟顶坍塌形成，面积约 0.6 平方米；</p> <p>坍塌 T4：位于前室与中室隔墙间的门洞处，原有的拱门顶部的窗洞坍塌，导致窗洞与拱门融为一体，坍塌面积约 0.4 平方米；</p> <p>裂隙 L1：卸荷裂隙，位于前室右侧墙壁上，从顶部窟顶坍塌缺失处延伸至地面，长 3.9 米；</p> <p>裂隙 L2：卸荷裂隙，位于前室左侧墙体上，从顶部窟顶坍塌缺失处延伸至地面，长 3.8 米；</p> <p>墙面脱落 S1：位于前室入口处右侧墙壁上，原有草泥层脱落外露出土坯墙体，面积约 0.4 平方米；</p> <p>墙面脱落 S2：位于中室拱门处右侧墙壁上，原有的草泥抹面层发生了脱落，外露出内部的土坯墙体，面积约 0.3 平方米；</p> <p>墙面脱落 S3：位于中室右侧墙壁上，原有的草泥抹面层发生了脱落，外露出内部的土坯墙体，面积约 4.6 平方米；</p>

<p>墙面脱落 S4：位于中室后侧墙壁上，原有墙体表面的草泥层已全部风化脱落，外露出原有坡体，面积约 7.4 平方米；</p> <p>墙面脱落 S5：位于后室所在墙体的两侧及顶部墙面上，原有的草泥层已大部分脱落，剩余少量的白灰层，外露出原有坡体，面积约 9.0 平方米；</p> <p>墙面脱落 S6：位于中室左侧墙壁下部，原有的草泥层脱落外露出土坯墙体，面积约 3.7 平方米；</p> <p>墙面脱落 S7：位于中室拱门处左侧墙面上，面积约 0.2 平方米；</p> <p>墙面孔洞 D1：位于前室隔墙拱门右侧墙面上，共计有三处孔洞，面积约 0.2 平方米，且孔洞周边的草泥层脱落；</p> <p>墙面孔洞 D2：位于前室隔墙拱门左侧墙面上，共计有四处孔洞，面积约 0.1 平方米，且孔洞周边的草泥层脱落；</p> <p>墙面孔洞 D3：位于后室左侧墙壁下部，与 GXB19 号窟相通，面积约 0.1 平方米；</p>
病害类型	①窟顶坍塌；②墙体表面草泥层风化脱落；③裂隙发育；④表面坑洞；

该窟内共有裂隙 2 处，分别位于前室左右两侧墙面上，从窟顶一直发育至地面处，因此采用与 2.1 GXB10 号窟（2）裂隙加固②窟顶裂隙处理工艺相同的方法进行加固，即通过对原有裂隙进行清理，探查清楚为草泥层开裂还是窟顶土坯碎裂破损，然后根据探查情况采取具有针对性的措施。

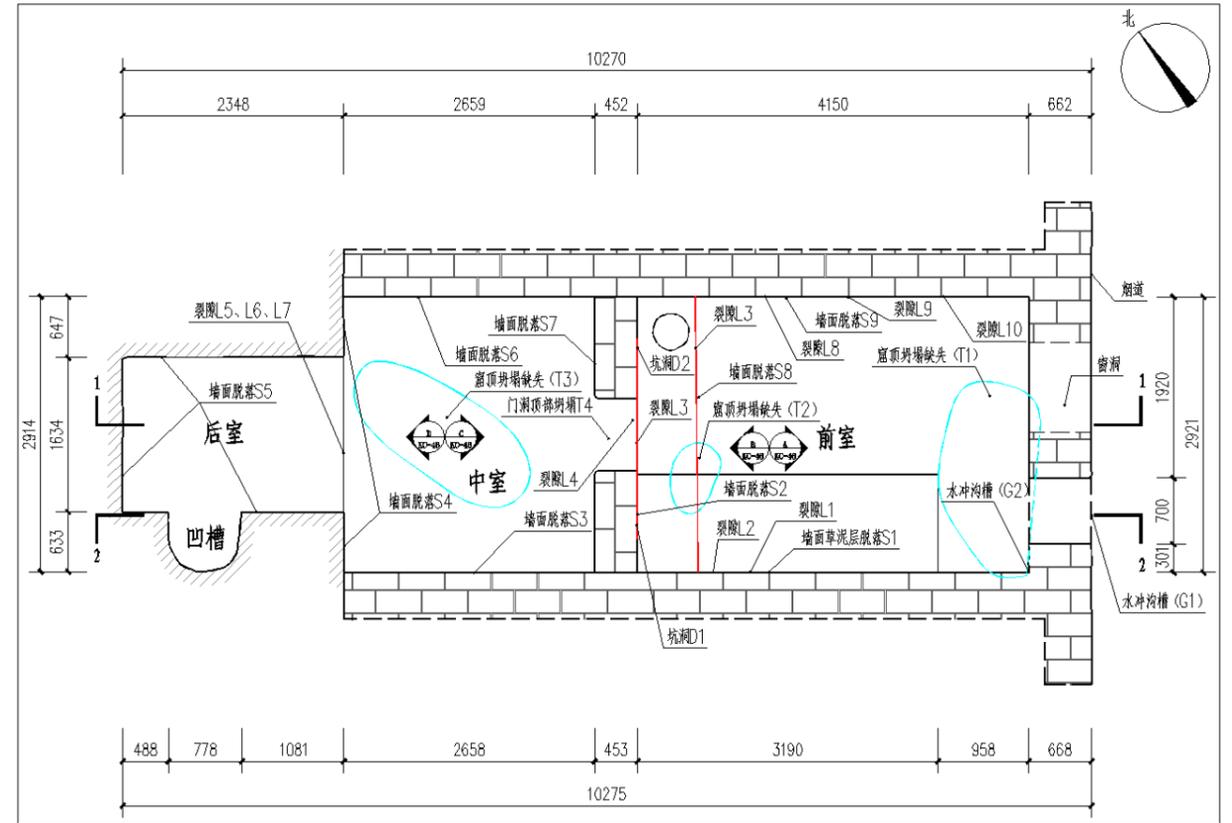
图 2-13 GXB19 号窟平面图

洞窟 特征	编号	GXB19 号窟
	位置	位于西崖洞窟集中区的北侧，北端紧邻 GXB20 号窟，南邻 GXB18 号窟
	形制	该窟面阔 2.9 米，进深 10.3 米，由前室、中室和后室三部分组成，其中前室与中室外之间有隔墙，墙上有门洞，后室直接开凿在原有山体中，窟内无壁画遗存，有少量的白灰抹面层；
	功能	僧房窟
	病害 现状	<p>沟槽 G1：位于前室外墙面上，为水冲形成的一道沟槽，宽 20~25 厘米左右，深 10 厘米，从窟顶一直延伸至入口处的门洞上方，长 1.7 米；</p> <p>沟槽 G2：位于前室门洞与右侧墙体相交处，为窟顶雨水汇集冲刷形成的一道小型沟槽，宽 5 厘米左右，长 2.2 米；</p> <p>坍塌 T1：位于前室入口处正上方，为原有窟顶坍塌形成的，坍塌面积约 1.7 平方米；</p> <p>坍塌 T2：位于前室隔墙拱门处正上方，为原有窟顶坍塌形成的，坍塌面积约 0.3 平方米；</p> <p>坍塌 T3：位于中室正上方，为原有窟顶坍塌形成的，坍塌面积约 1.7 平方米；</p> <p>坍塌 T4：位于前室隔墙拱门正上方，原有拱门及窗洞之间有土坯砌筑，现已坍塌呈一整体，面积约 0.3 平方米；</p> <p>裂隙 L1：卸荷裂隙，位于前室右侧墙壁上，从窟顶发育至地面处，最宽处达 2 厘米，长 3.5 米；</p> <p>裂隙 L2：卸荷裂隙，从窟顶坍塌处 T2 发育至墙面上，宽度 5 毫米左右，长 1.1 米；</p> <p>裂隙 L3：卸荷裂隙，位于前室与中室隔墙顶部，为窟顶开裂形成，沿窟顶发</p>

裂隙 L4：卸荷裂隙，位于前室拱门处正上方，为原有窗洞开裂形成，长约 1 米；

裂隙 L7：卸荷裂隙，位于中室后墙墙面上，从窟顶一直延伸至后室墙面上，为开挖后室造成崖壁应力不均匀释放形成，最宽处约 10 厘米，长 5.6 米；

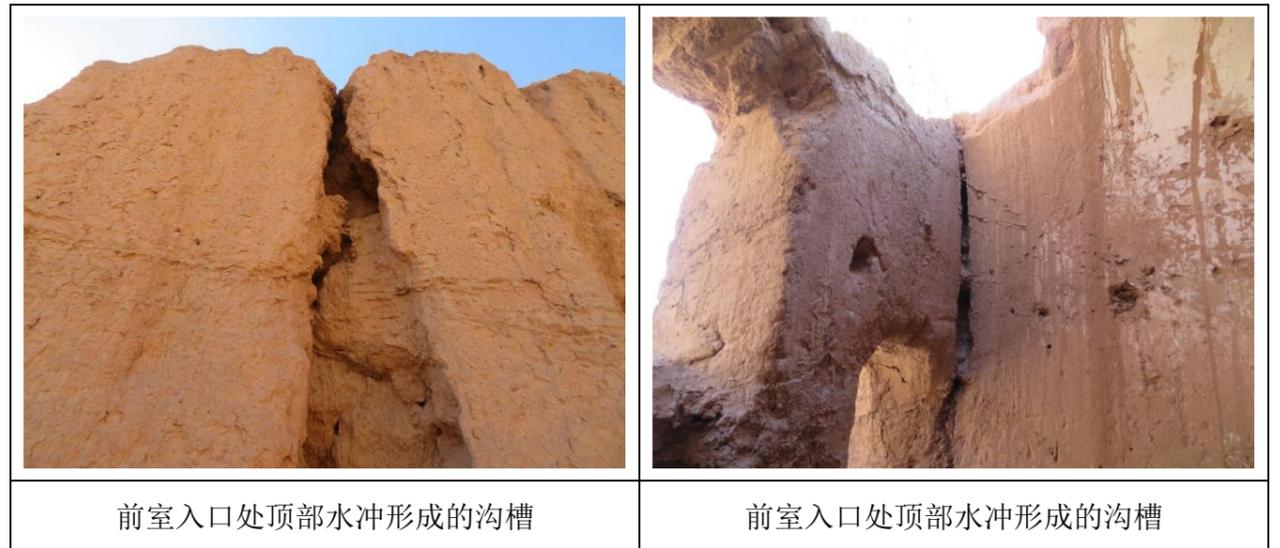
前室入口处顶部水冲形成的沟槽

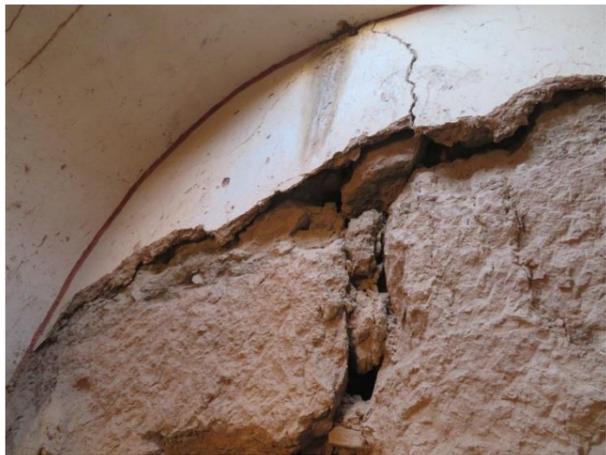
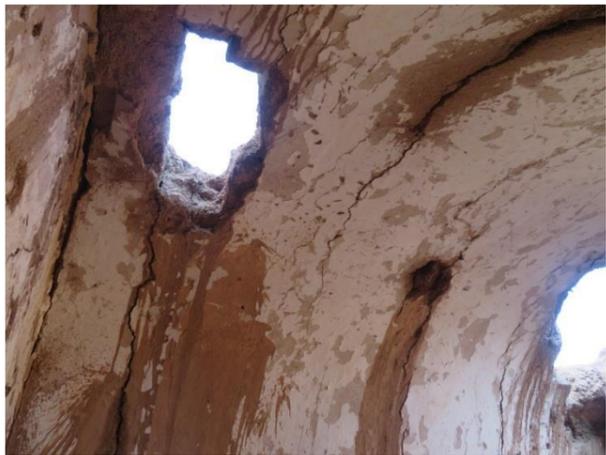
原有崖体上发育的裂隙	前室窟顶上的卸荷裂隙密布

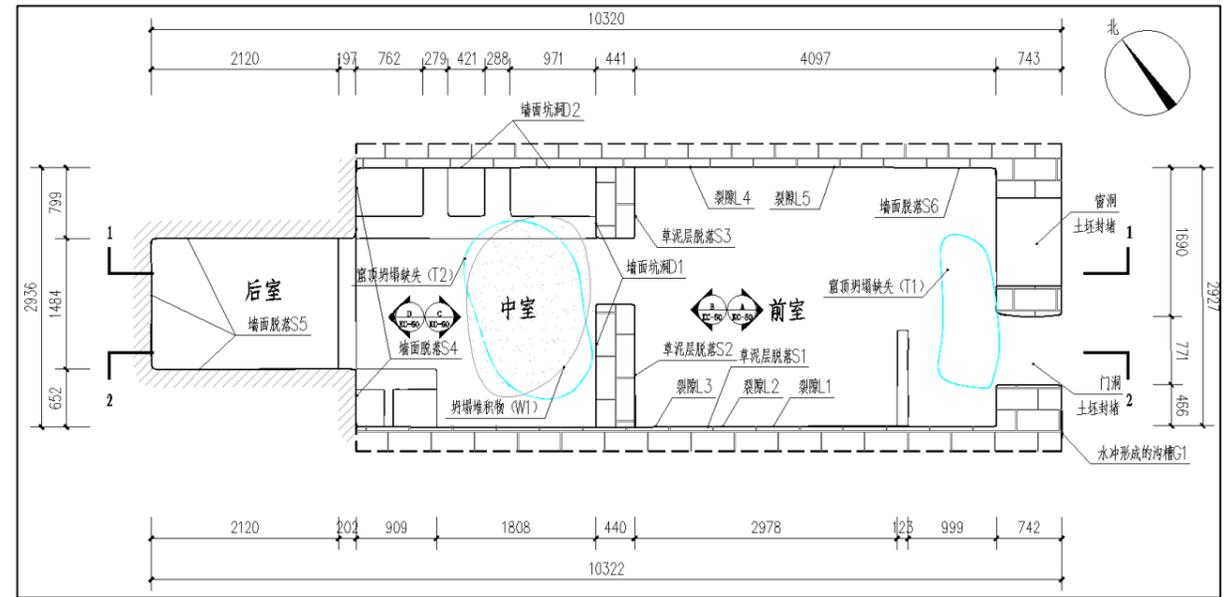
图 2-14 GXB20 号窟平面图

洞窟特征	编号	GXB20 号窟
	位置	位于西崖洞窟集中区的北端，北端紧邻 GXB21 号窟，南邻 GXB19 号窟
	形制	该窟面阔 2.9 米，进深 10.3 米，由前室、中室和后室三部分组成，其中前室与中室外之间有隔墙，墙上有门洞，后室直接开凿在原有山体中，窟内保存有大量精美的壁画，同时壁画有被大块切割的痕迹，中室遗留有较多的矮墙，功能不明。
	功能	僧房窟
病害现状	坍塌 T1：位于前室入口处正上方，为原有窟顶坍塌冒顶形成的，面积约 1 平方米； 坍塌 T2：位于中室正上方，为原有窟顶坍塌冒顶形成的，面积约 2.2 平方米； 裂隙 L1：卸荷裂隙，位于前室右侧墙壁上，从壁画被切割部位一直延伸至地面处，长约 3.8 米； 裂隙 L2：卸荷裂隙，位于前室右侧墙壁上，从窟顶延伸至墙面处，长 1.5 米； 裂隙 L3：干缩裂隙，位于前室右侧墙壁上，裂隙两侧为保存完好的壁画，宽 3 厘米左右，长 2.2 米，推测为雨水冲刷后表面迅速变干导致开裂； 裂隙 L4：卸荷裂隙，位于前室左侧墙壁上，宽 1 厘米左右，长 3.4 米； 裂隙 L5：卸荷裂隙，位于前室左侧墙壁上，宽 1 厘米左右，从窟顶一直延伸至地面处，长 3.4 米； 墙面脱落 S1：位于前室右侧墙壁至窟顶处，原有草泥层及壁画被人为切割后导致窟顶土坯裸露，脱落面积约 1.9 平方米； 墙面脱落 S2：位于前室中间隔墙外表面，原有墙体表面的壁画及草泥层局部脱落，外露出隔墙土坯墙体，脱落面积约 1.9 平方米；

<p>墙面脱落 S3: 位于前室中间隔墙外表面, 原有墙体表面的壁画及草泥层局部脱落, 外露出隔墙土坯墙体, 脱落面积约 0.3 平方米;</p> <p>墙面脱落 S4: 位于中室后墙, 原有的草泥层及壁画已经完全脱落, 外露出原有崖壁, 脱落面积约 7.1 平方米;</p> <p>墙面脱落 S5: 位于后室墙体侧墙及顶部, 整个后室原有的草泥层及壁画已全部脱落, 外露出原有崖壁, 脱落面积约 8.9 平方米;</p> <p>墙面脱落 S6: 位于前室右侧墙壁上, 靠近顶部窟顶坍塌冒顶处, 原有的草泥层及壁画部分脱落, 外露出土坯窟顶, 面积约 1.5 平方米;</p> <p>墙面脱落 S7: 位于前室入口处门洞两侧, 面积约 1 平方米;</p> <p>墙面脱落 S8: 位于前室入口处窗洞上侧, 面积约 0.5 平方米;</p> <p>坍塌堆积 W1: 位于中室地面上及中室窟顶上方平台处, 为原有窟顶土坯及上部崖体坍塌后堆积在地面上形成, 包括土坯、土块等, 体积约 5 立方米;</p> <p>坑洞 D1: 位于中室隔墙上, 拱门两侧, 原有土坯部分坍塌缺失后形成, 面积约 0.1 平方米;</p> <p>坑洞 D2: 位于中室左侧墙面上, 为人为肆意破坏形成, 面积约 0.1 平方米;</p>
<p>病害类型</p>	<p>①窟顶坍塌; ②墙体表面草泥层风化脱落; ③裂隙发育; ④表面坑洞; ⑤水冲形成沟槽; ⑥坍塌堆积物堆积; ⑦壁画遭人为切割破坏;</p>

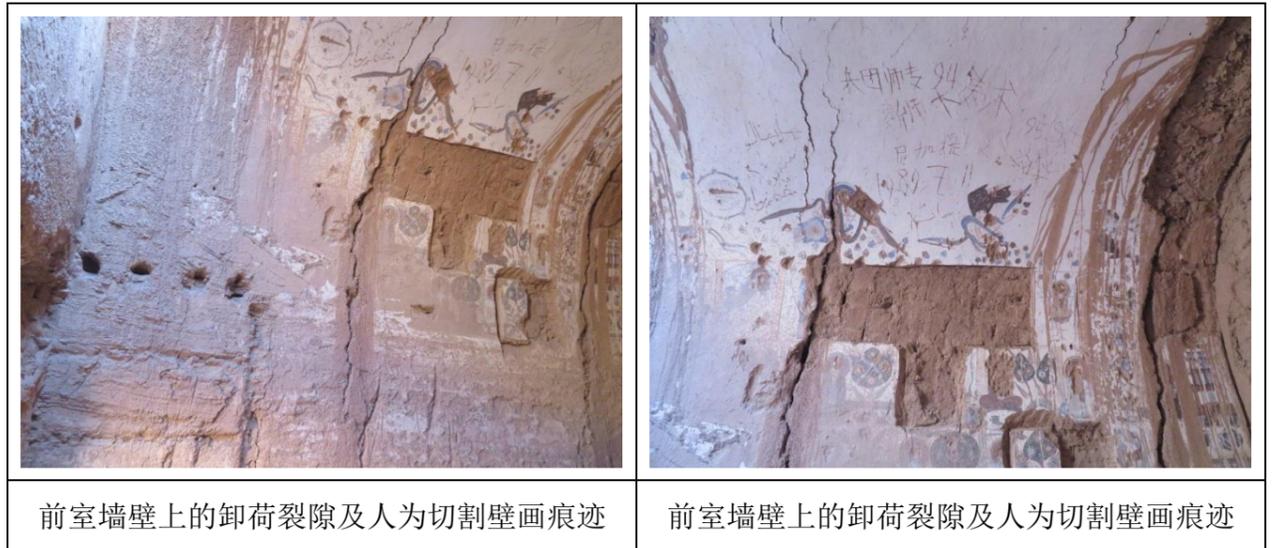
前室墙壁上的卸荷裂隙及人为切割壁画痕迹

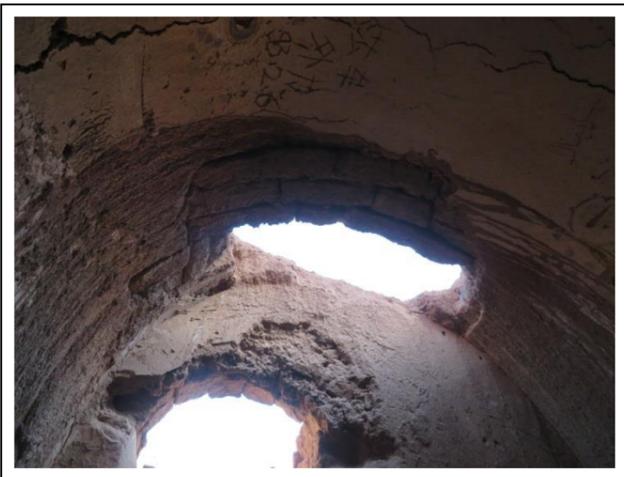
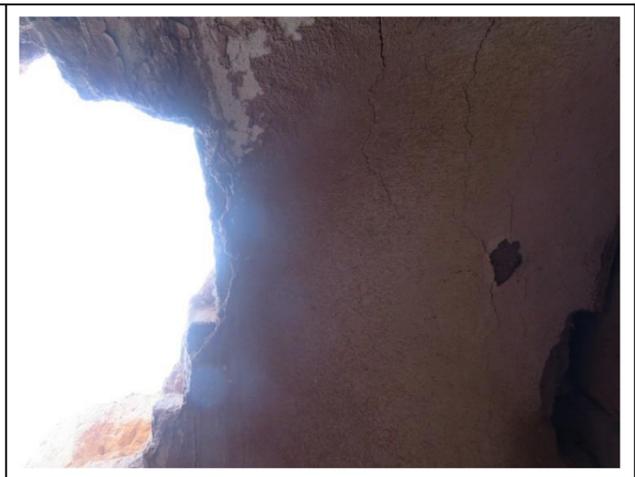
<p>前室窟顶坍塌冒顶</p>	<p>中室窟顶坍塌冒顶</p>

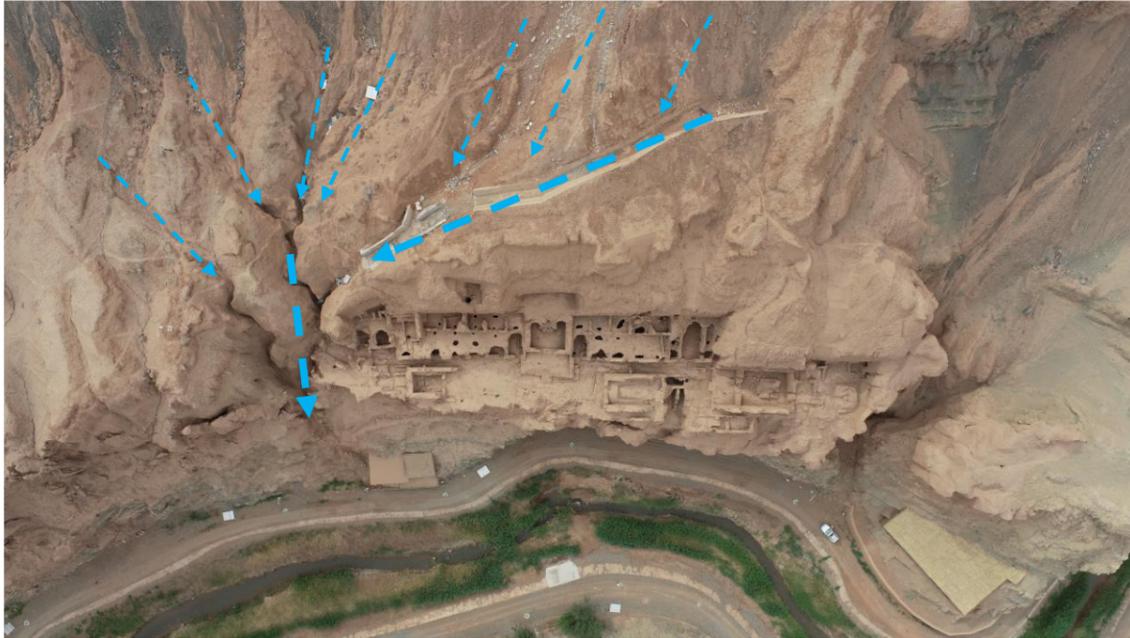
图 2-16 西崖洞窟顶部截排水沟

现有的洞窟顶部为当时修建洞窟时斩切山体形成的竖直面，顶部 30 米处为公路，在公路与洞窟之间的坡顶有一截排水沟，用于阻截原有坡面上雨水并引导至洞窟群两侧的大型冲沟中去，现有洞窟的渗漏水主要来自于窟顶平台的汇水，由于几处窟顶均存在窟顶坍塌缺失的现象，导致在强降雨来临时，雨水从窟顶坍塌缺失处流下，夹杂着泥土变成泥流污染墙面，尤其是对有壁画遗存的墙面造成了严重的影响。

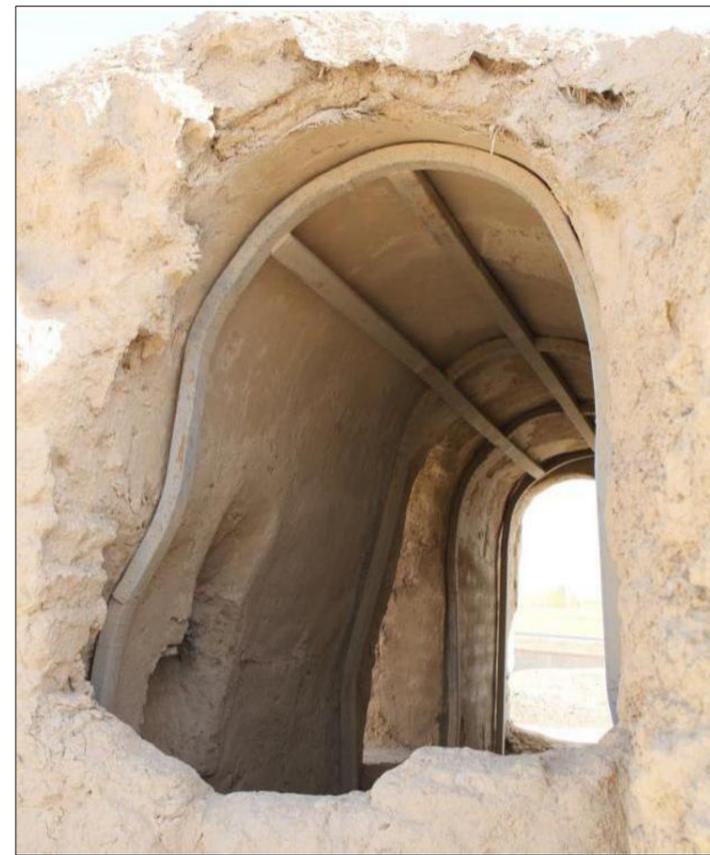
图 4-1 后室钢结构支顶示意图（图片来自于七个星佛寺遗址支顶加固）

对于后室窟顶的卸荷裂隙 L3，可通过钢结构支顶的方式进行支护，避免后期洞窟发生垮塌，具体措施如下：

采用 5 号槽钢（高 5 厘米、腿宽 3.7 厘米、腰厚 4.5 厘米、理论重量 5.438 千克/米）制作钢拱架结构，其中顶部弯曲呈半圆形，下部为两个立柱，共计 4 个，按照后室进深均匀布置，紧贴后室侧壁及窟顶，并沿进深方向布置三个拉结构件，与钢拱架形成一个整体，焊接连接；

拱架外表面刷防腐涂料后喷土黄色颜料做旧，立柱埋设在地面下的钢垫板上，钢垫板尺寸为 15×15 厘米，表面刷防腐漆，拱架之间采用焊接连接；

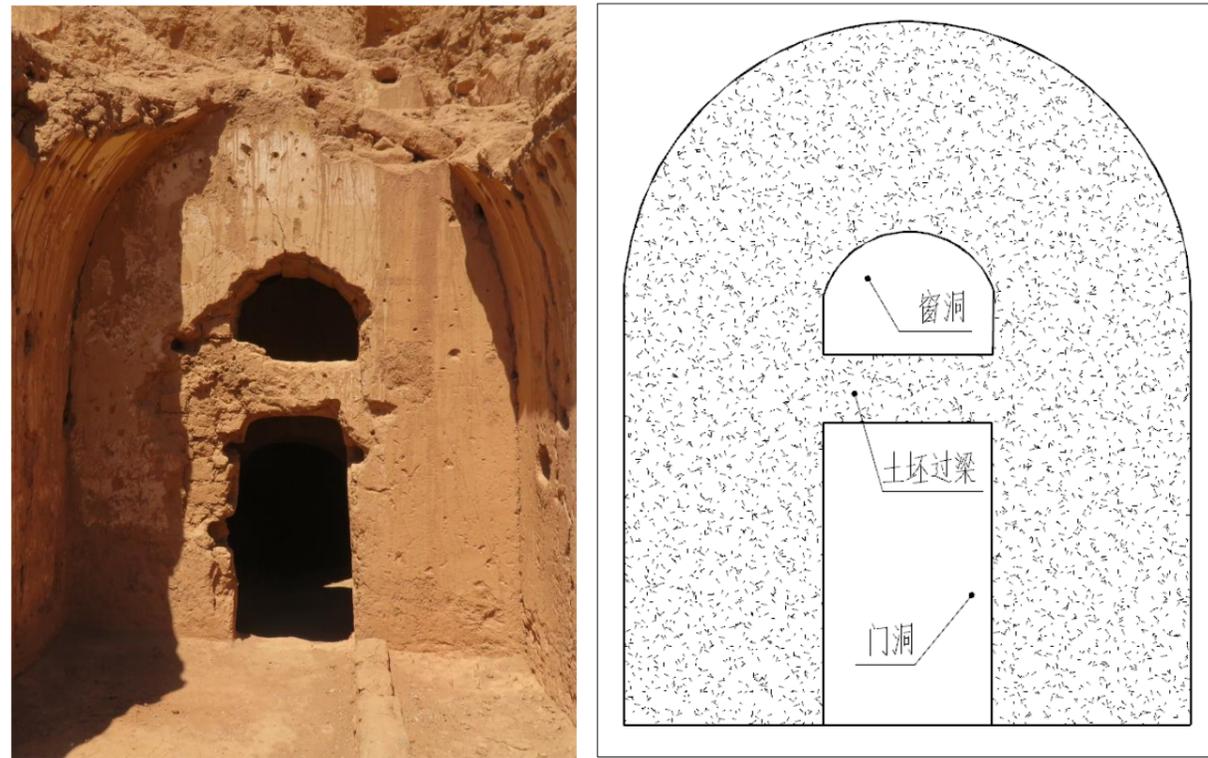
图 4-2 门洞恢复意向图（图为 GXB15 号窟隔墙）

现有前室与中室中间隔墙处的门洞已经坍塌损毁严重，参照 GXB15 号窟中隔墙上门洞形制，得出原有隔墙上部开有窗洞，下部为门洞，中间有土坯砌筑的过梁，因此本次设计中对现有洞窟内坍塌的门洞按照 GXB15 号窟门洞形制进行恢复。

①根据洞口尺寸确定窗洞、门洞及过梁的高度、宽度并做好标记；
