# 桂林普陀山摩崖石刻危岩体抢险加固工程 (归元洞、玄武岩、元风洞、曾公岩)

## 设计图件

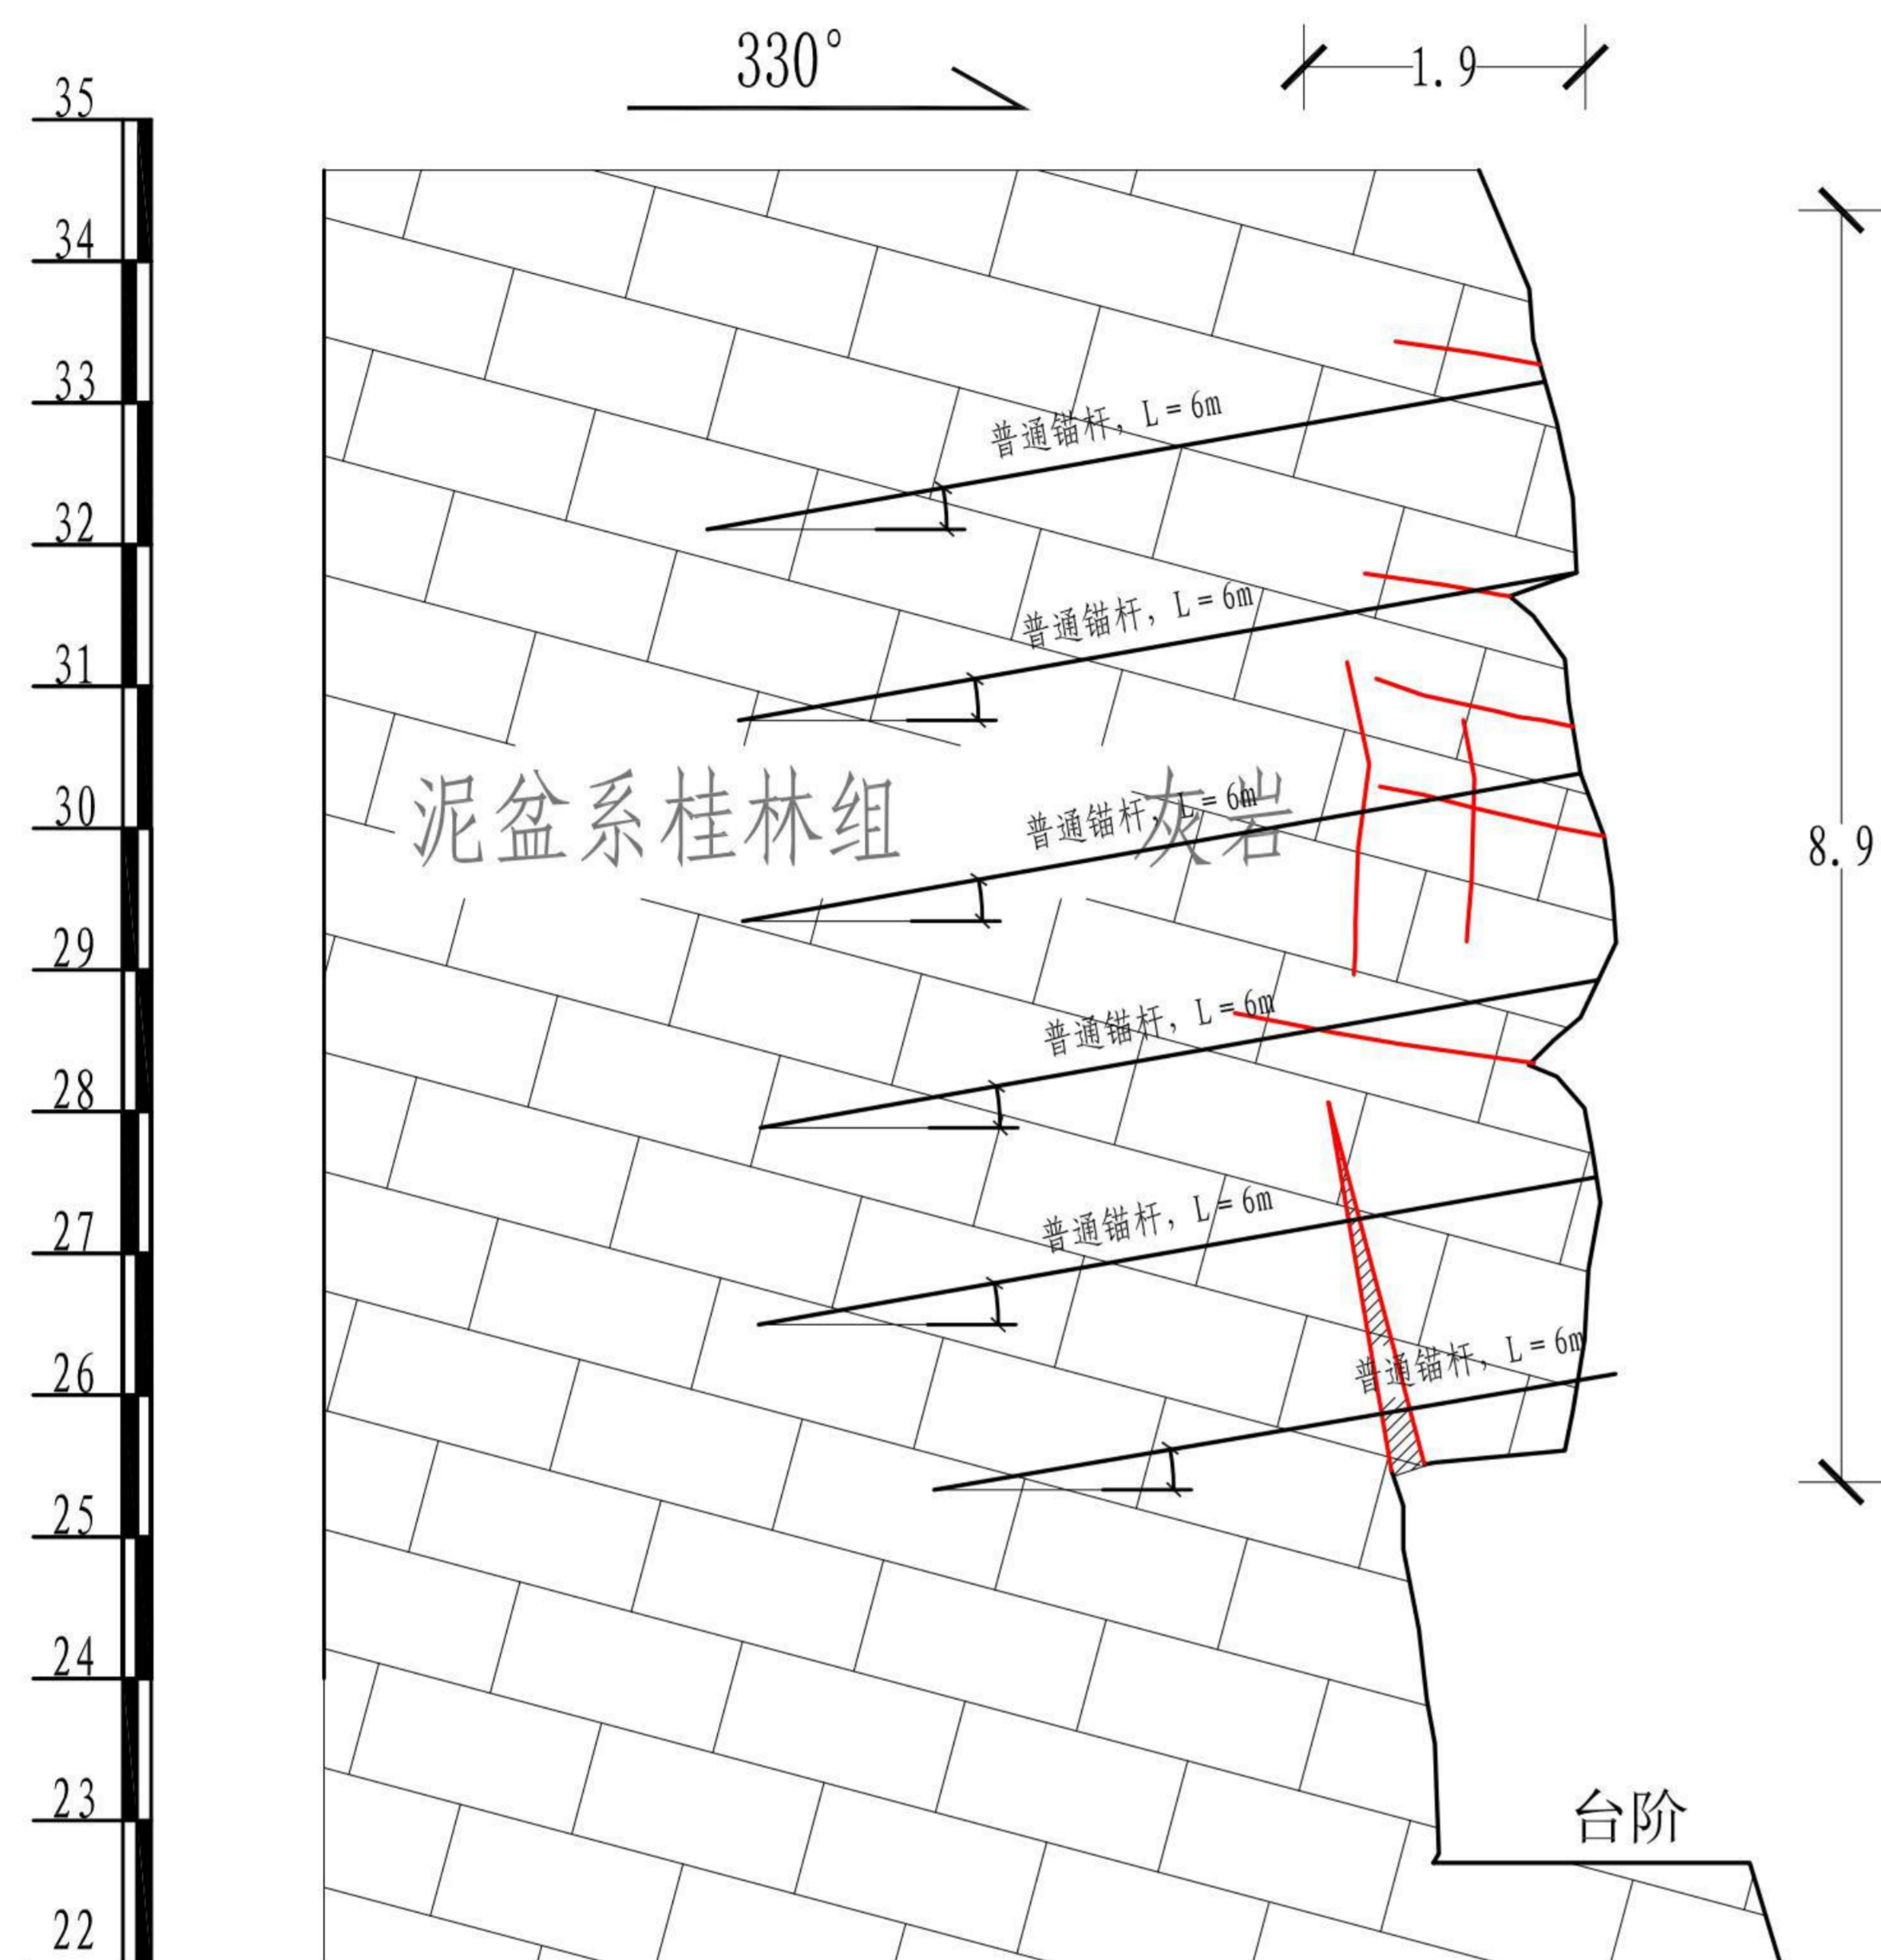
B1 8-8加固措施断面图

- 附注:
1. 本图尺寸除注明者外, 均以m计。
  2. 本图使用于B1和B2危岩体加固锚杆施工, 锚杆钻孔直径110mm; 锚杆采用HRB400Φ28螺纹钢制作。
  3. 锚杆注浆采用1: 1水泥砂浆, 水灰比0.4~0.50, 砂浆强度不低于30MPa, 注浆压力不小于0.4MPa。
  4. 孔口设置150mm×150mm×10mm钢垫板, 以Φ28螺纹钢搭接焊接固定。
  5. 施工完毕后对崖面进行复旧处理。
  6. 未尽事宜参见相关规范。

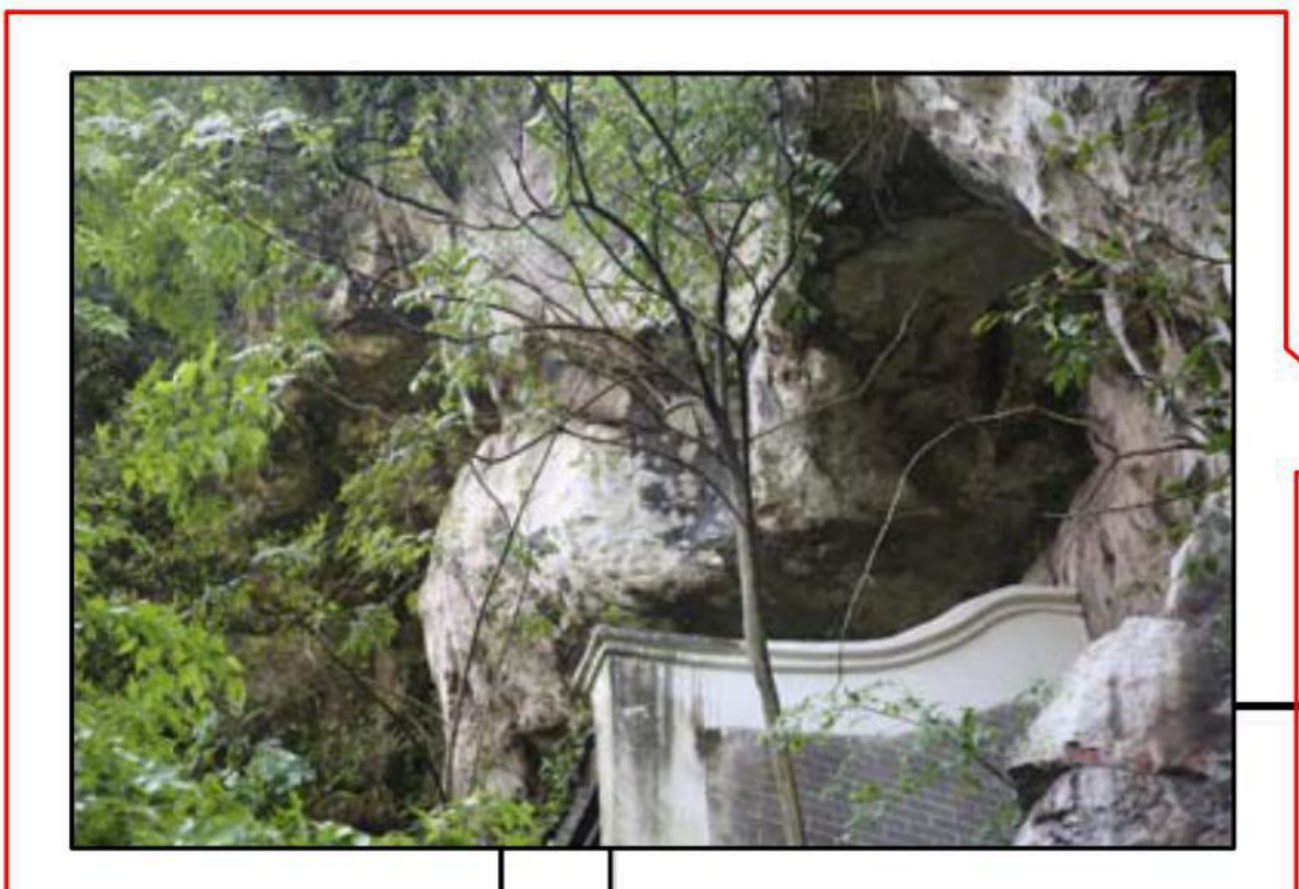
# 玄武岩危岩体加固立面图

说明: 1. 图中崖壁局部被植被遮挡, 彩色纹理图部分缺失。  
2. 基本等高距0.5m。

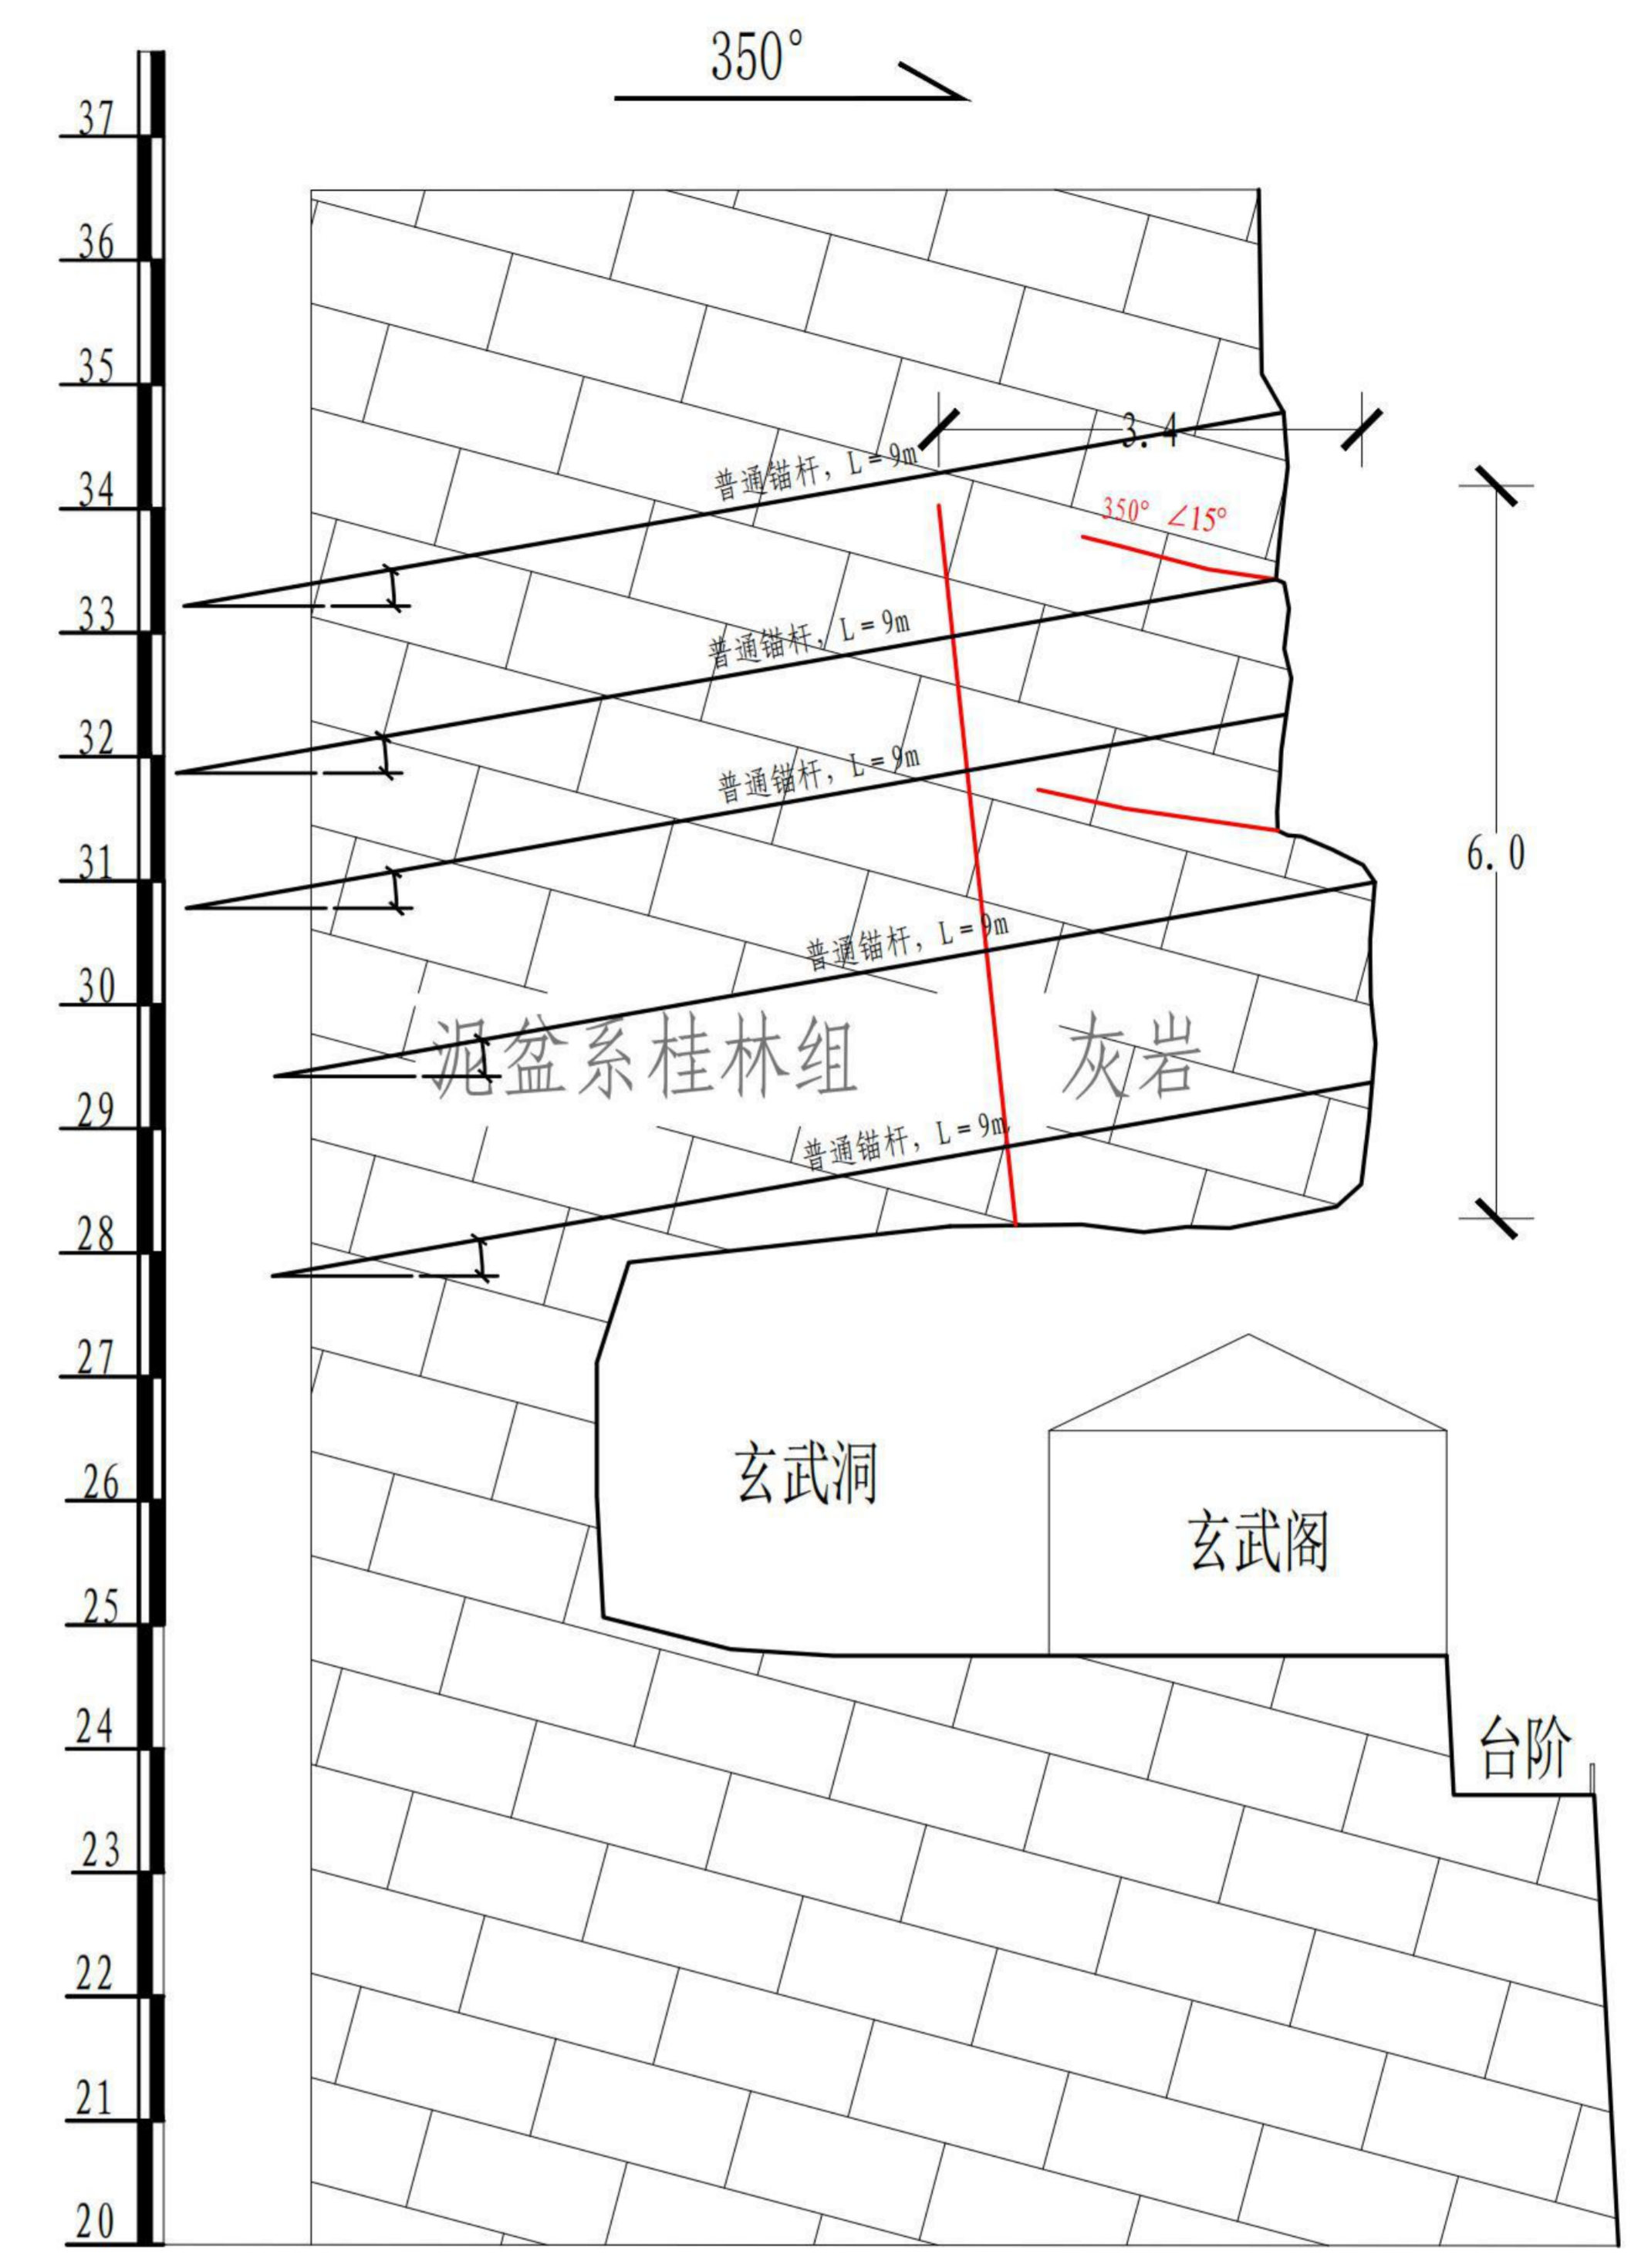
D2 18-18加固措施断面图

- 附注:
1. 本图尺寸除注明者外, 均以m计。
  2. 本图使用于D2和D3危岩体加固锚杆施工, 锚杆钻孔直径110mm; 锚杆采用HRB400Φ28螺纹钢制作。
  3. 锚杆注浆采用1: 1水泥砂浆, 水灰比0.4~0.50, 砂浆强度不低于30MPa, 注浆压力不小于0.4MPa。
  4. 孔口设置150mm×150mm×10mm钢垫板, 以Φ28螺纹钢搭接焊接固定。
  5. 施工完后对崖面进行复旧处理。
  6. 未尽事宜参见相关规范。

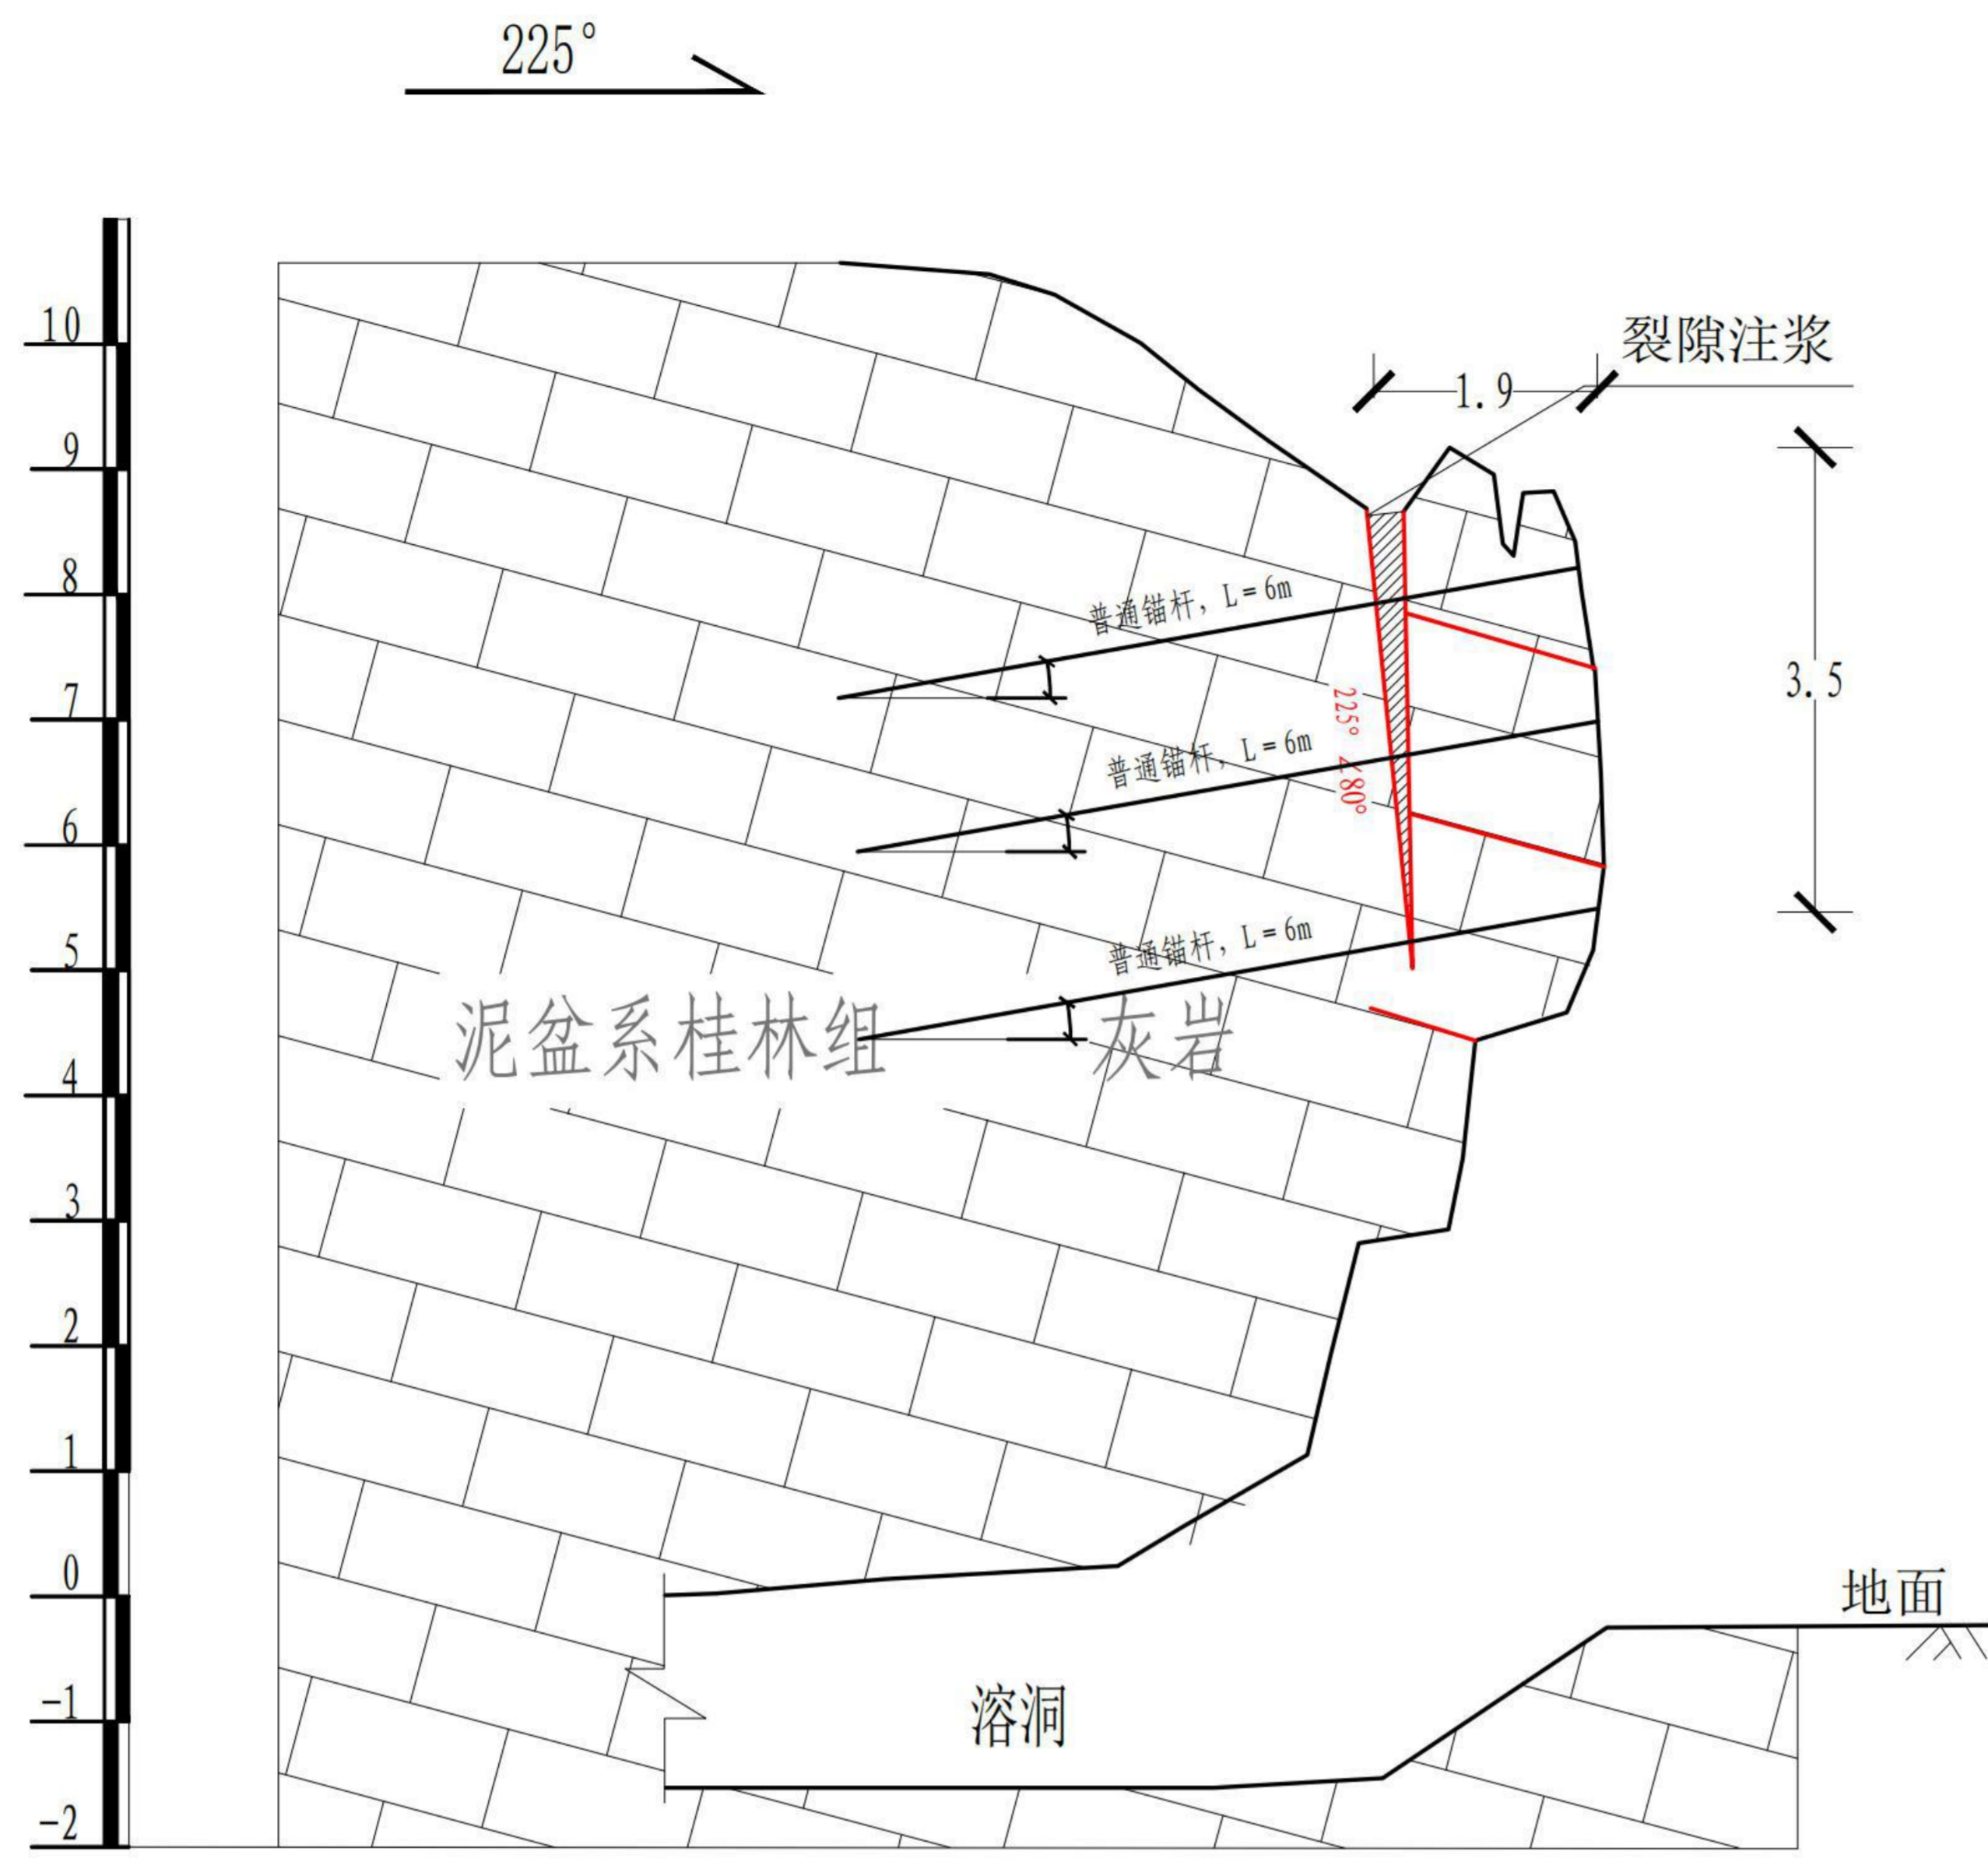
G1 33-33加固措施断面图

- 附注:
1. 本图尺寸除注明者外, 均以m计。
  2. 本图使用于G1和G2危岩体加固锚杆施工, 锚杆钻孔直径110mm; 锚杆采用HRB400Φ28螺纹钢制作。
  3. 锚杆注浆采用1: 1水泥砂浆, 水灰比0.4~0.50, 砂浆强度不低于30MPa, 注浆压力不小于0.4MPa。
  4. 孔口设置150mm×150mm×10mm钢垫板, 以Φ28螺纹钢搭接焊接固定。
  5. 施工完毕后对崖面进行复旧处理。
  6. 未尽事宜参见相关规范。

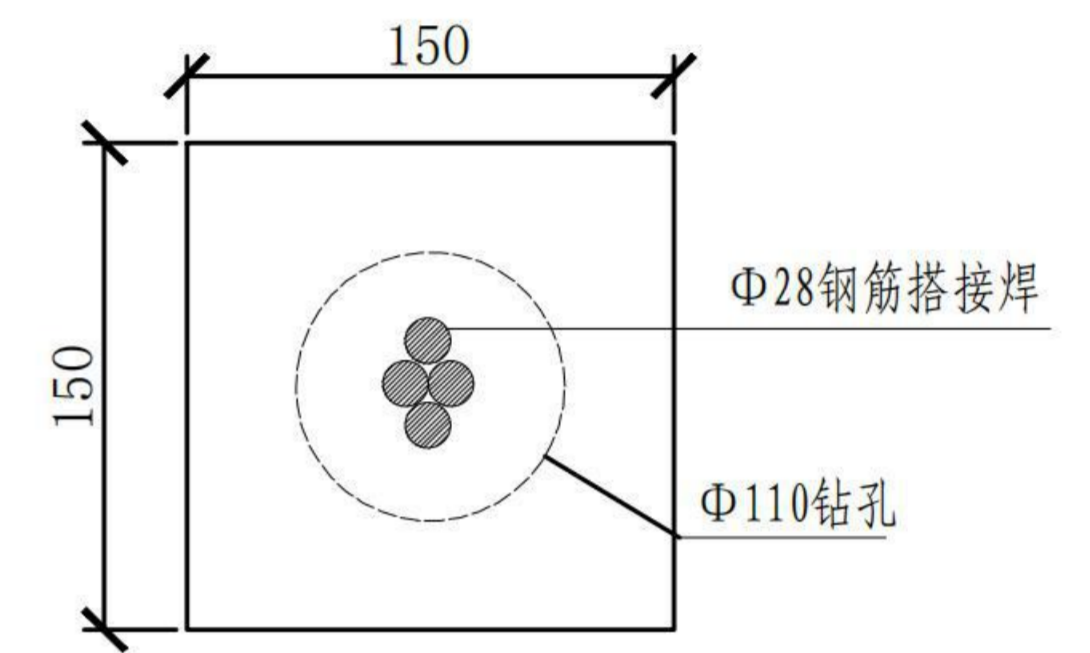
锚杆结构图

1. 本图尺寸除注明者外, 均以mm计。
2. 本图使用于危岩体加固普通锚杆施工, 锚杆长为6、9m, 钻孔直径110mm; 锚杆采用HRB400Φ28螺纹钢制作。
3. 锚杆注浆采用1:1水泥砂浆, 水灰比0.4~0.50, 砂浆强度不低于30MPa, 注浆压力不小于0.4MPa。
4. 孔口设置150mm×150mm×10mm钢垫板, 以Φ28螺纹钢搭接焊接固定。
5. 施工完后对崖面进行复旧处理。
6. 图中钢筋尺寸未计损耗量。

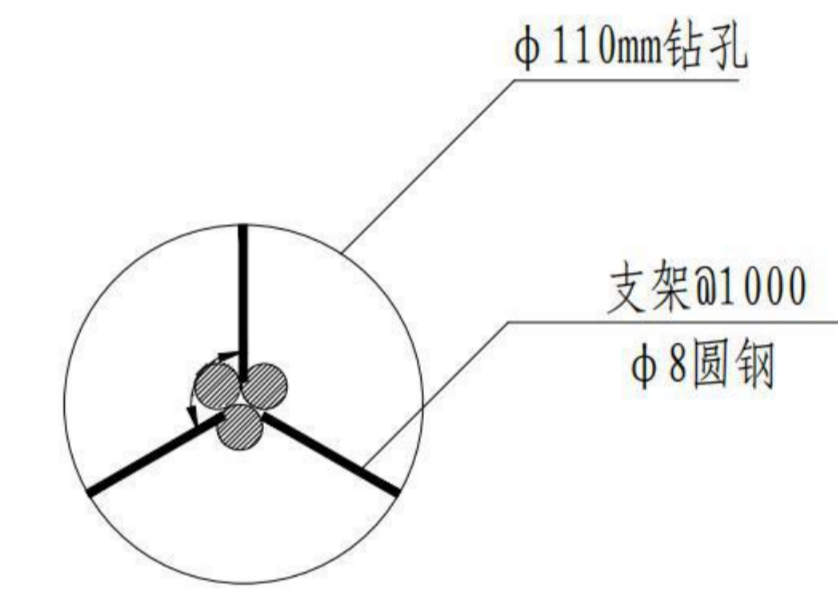
锚杆结构图

1. 本图尺寸除注明者外, 均以mm计。
2. 本图使用于石刻崖体抗剪锚杆施工, 锚杆长为4m, 钻孔直径110mm; 锚杆采用3根Φ28HRB335螺纹钢制作。
3. 锚杆注浆采用1: 1水泥砂浆, 水灰比0.4~0.50, 砂浆强度不低于30MPa, 注浆压力不小于0.4MPa。
4. 施工完毕后对崖面进行复旧处理。
5. 图中钢筋尺寸未计损耗量。

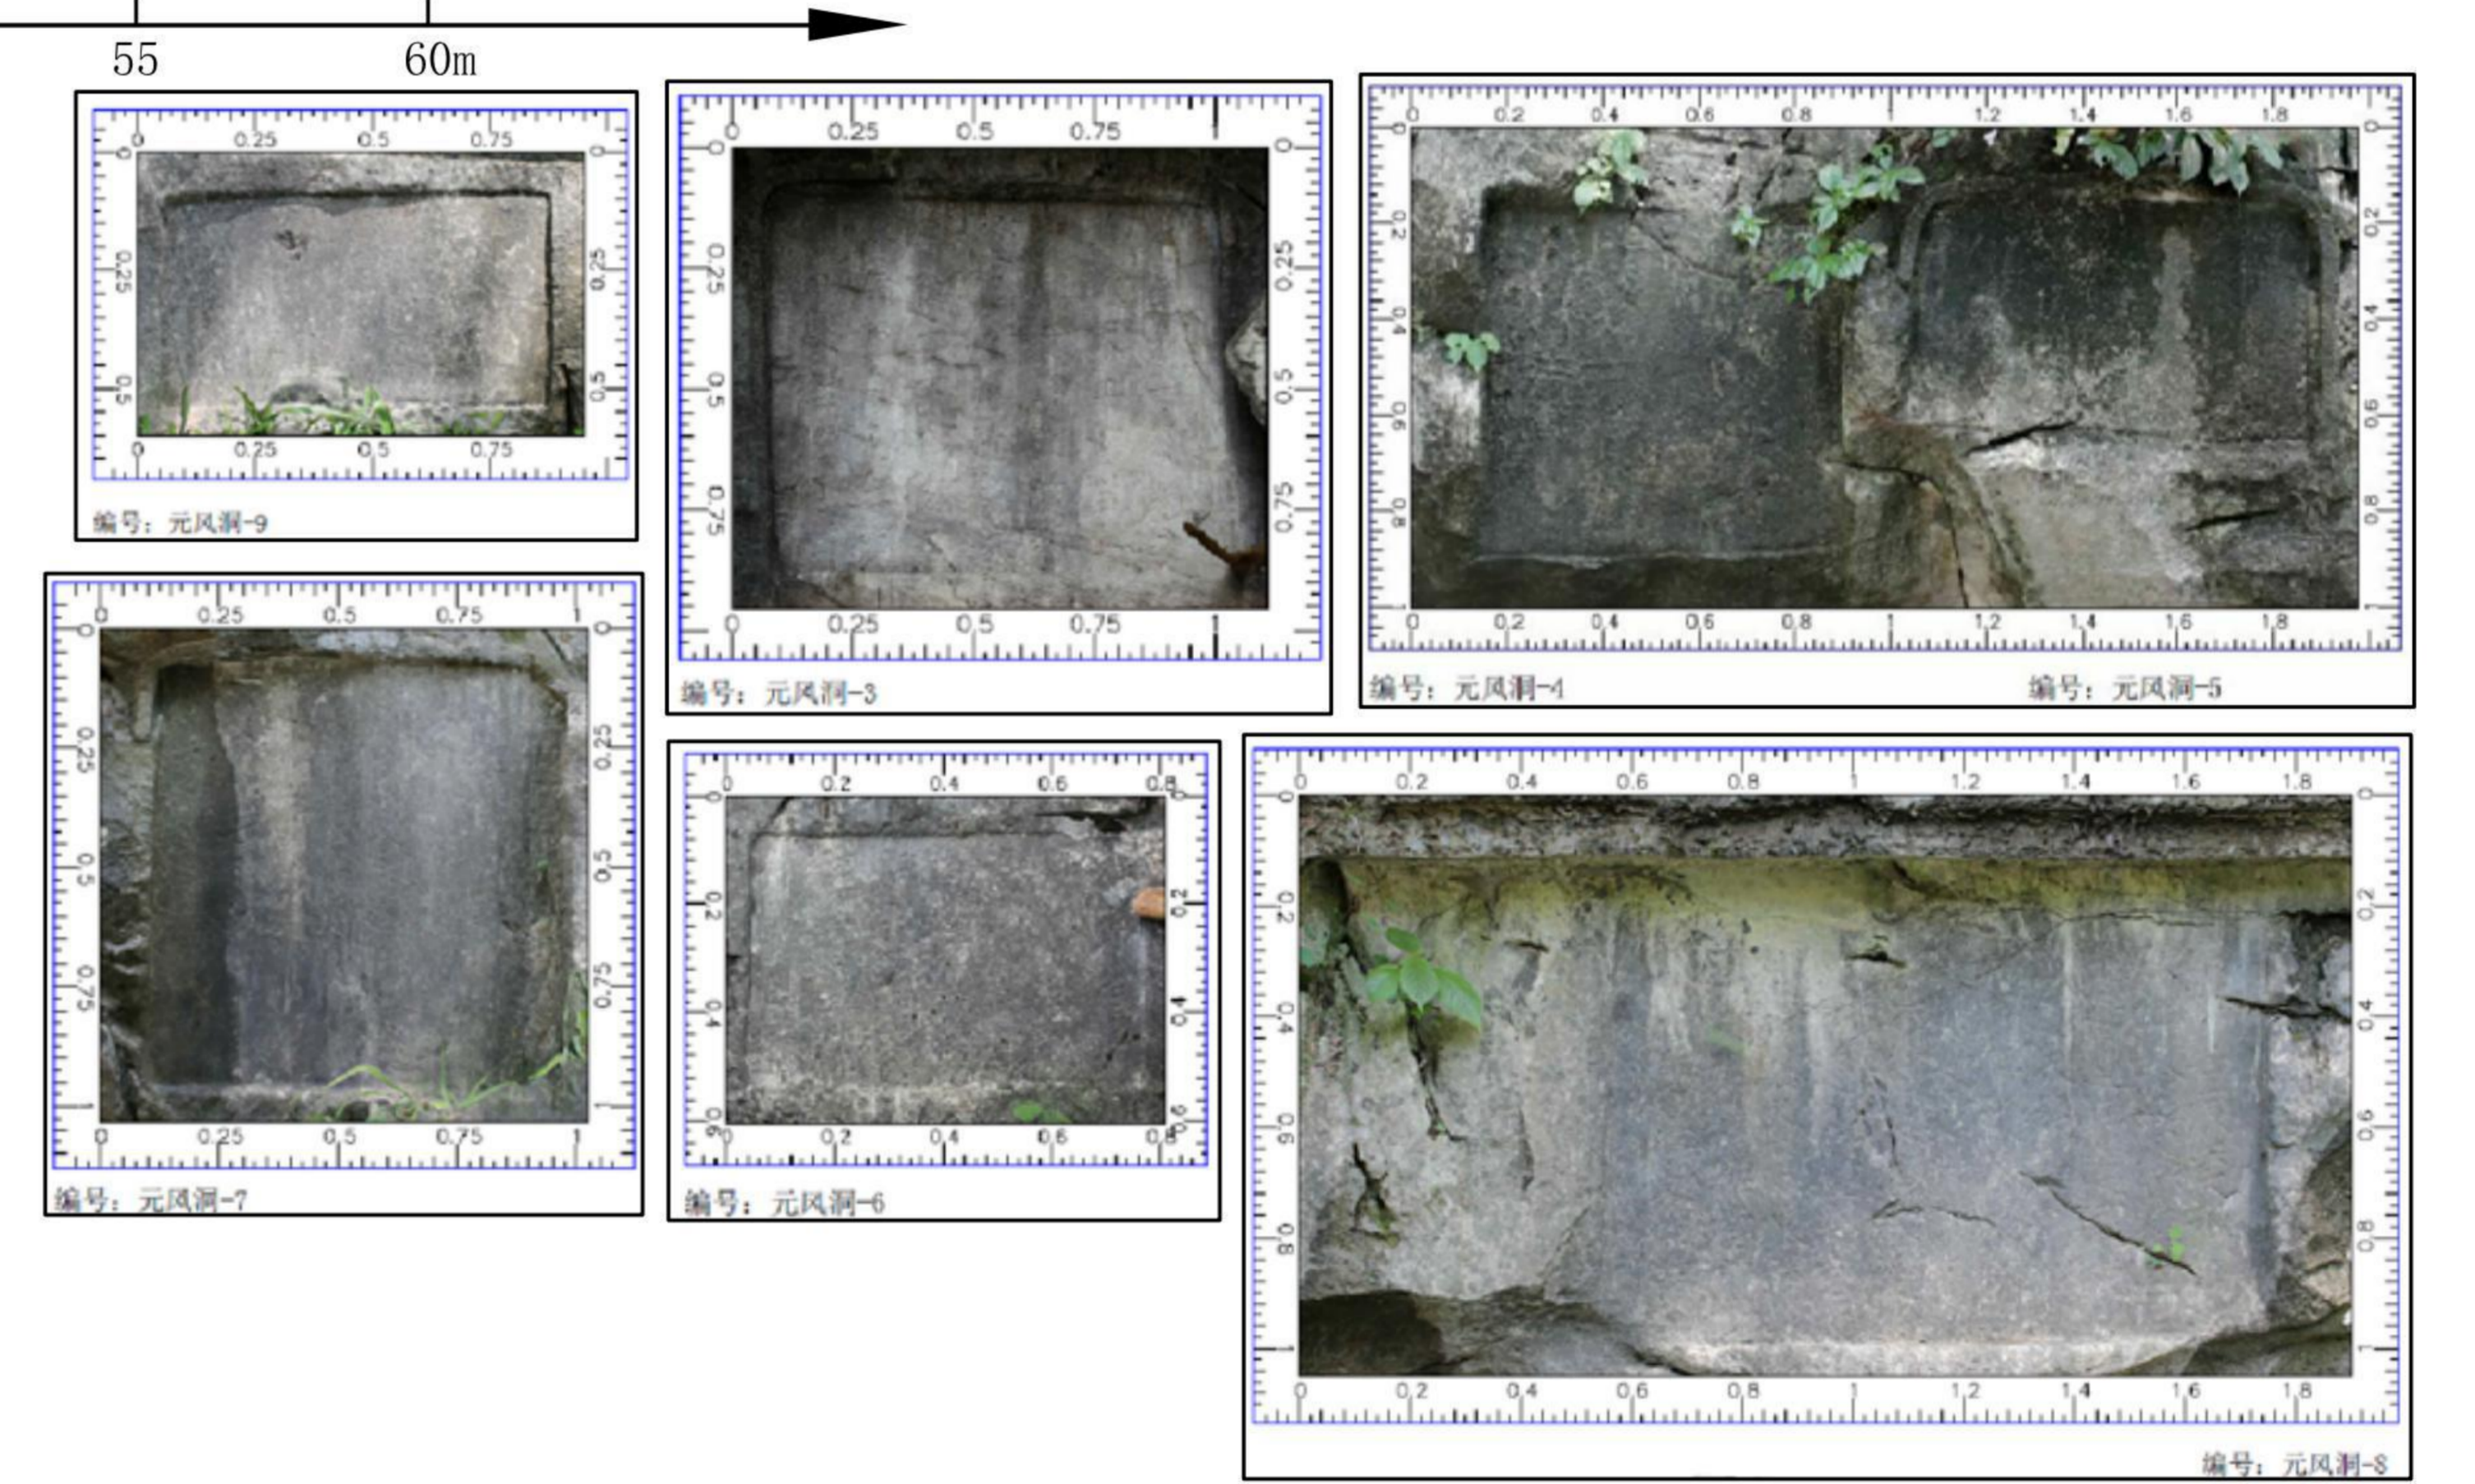
文物本体表面清洗与保护施工图

说明: 根据广西壮族自治区文化厅批复文件, 选定元风洞区域编号1-12的石刻区域进行文物本体表面清洗与保护工作, 具体如下:

- 1、工作内容: 文物本体数据检测、表面清洗、裂隙修复与修补加固、表层加固、表层防水、表面封护。
- 2、施工方法:

- 1) 首先进行试验区及文物本体数据检测点的选择;
- 2) 进行文物本体数据及影像资料采集, 检测项目包括划痕强度、回弹强度、色差、光泽、自由表面渗水率、超声波波速、表面含水率;
- 3) 对不同污染物进行有针对性的清洗, 清洗方法为低浓度活性水清洗技术、饱和蒸汽清洗技术、微粒子喷射清洗技术三种;
- 4) 清洗后照片采集与数据检测;
- 5) 通过清洗前后外观及文物本体数据的对比, 对清洗效果进行评估。

- 1) 对实验区内存在的开裂及脱落现状进行详细调查、记录;
- 2) 对裂隙及修复面进行清理与清洗;
- 3) 采用设计方案中修复材料进行修复处理;
- 4) 对修复区进行表面匀色处理。

- 1) 完成表面清洗、裂隙修复与修补加固试验后, 进行文物本体数据及影像资料采集工作, 检测项目包括划痕宽度、回弹强度、色差、光泽度、表面自由渗水率、超声波波速、表层含水率;
- 2) 按照设计方案要求, 采用纳米级改性氟碳乳液对试验区进行表层渗透加固处理;
- 3) 加固材料稳定 24h 后进行文物本体数据及影像资料采集, 检测项目包括划痕强度、回弹强度、色差、光泽、自由表面渗水率、超声波波速、表面含水率, 并对加固效果进行评估;
- 4) 采用设计方案中的纳米二氧化硅复合硅氧烷表面防水剂对试验区进行表层防水处理, 防水材料稳定 24h 后, 采用纳米级二氧化钛进行表面封护处理;
- 5) 封护材料稳定 24h 后, 进行文物本体数据及影像资料采集, 检测项目包括划痕强度、回弹强度、色差、光泽、自由表面渗水率、超声波波速、表面含水率, 并对表层防水与封护效果进行评估。
