2025 年开化县普通国道桥梁维修加固工程
(G205 钱江源大桥、齐溪 2 号桥、华村桥)

一 阶 段 施 工 图 设 计

项目编号: 2025-C04

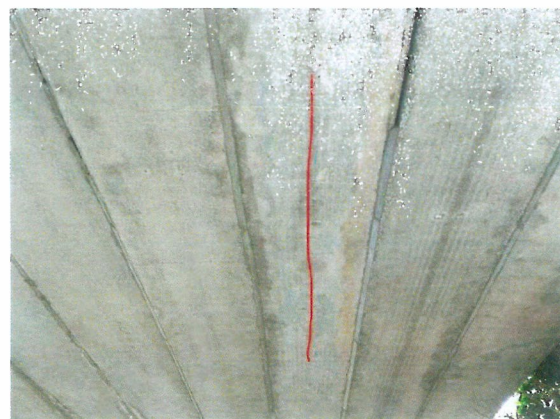
病害分析：钱江源大桥的裂缝主要以纵向裂缝位置，而纵向裂缝是预应力空心板的主要结构病害类似，与该结构类型的设计和施工缺陷存在一定关系。空心板预应力钢绞线张拉时，混凝土纵向受压产生弹性压缩变形，导致横向（垂直于预应力方向）因材料的泊松效应产生拉应变，若横向拉应力超过混凝土抗拉强度，即引发纵向裂缝；特别是在一些横向配筋（箍筋或分布筋）薄弱位置，无法有效限制泊松效应引起的横向膨胀变形，容易发生拉应力集中导致的纵向裂缝。

纵向裂缝

钱江源大桥建议对全桥裂缝进行注浆封闭处理,要求对裂缝宽<0.15mm 的裂缝采用裂缝修补胶涂刷封闭处理,对裂缝宽度≥0.15mm 而又≤0.3mm 的裂缝采用低压灌浆处理(<0.15mm 的裂缝有渗水现象的也采用灌浆处理)。对存在钢筋锈胀、破损剥落的构件区域清理干净,并对外露钢筋进行除锈、阻锈处理,然后按砼表面缺陷修复法修复。桥台锥坡附近增设检修通道。全桥支座整排顶升全部更换。本次桥梁桥面铺装全桥铣刨重铺,裂缝位置贴上自粘式应力布,重新浇筑 4cm 厚 SMA-13 沥青砼,最后恢复标线。更换破损伸缩缝橡胶条并清理堵塞伸缩缝,疏通泄水孔,护栏裂缝及破损露筋修复后表面刷漆处理,其余的加强日常养护。

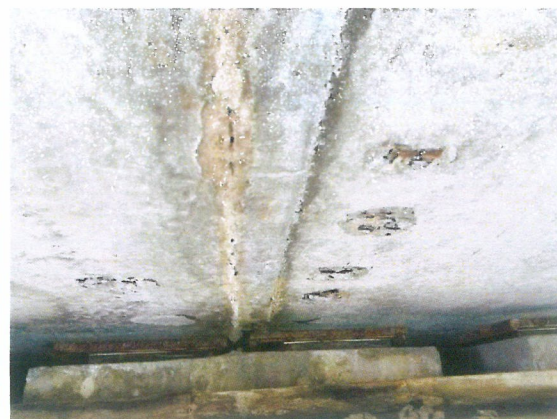
梁板局部破损主要是由于施工架梁及后期维修加固时磕碰所致；露筋主要是钢筋保护层不足，发生锈胀，导致表面混凝土剥落引起。

锈胀露筋

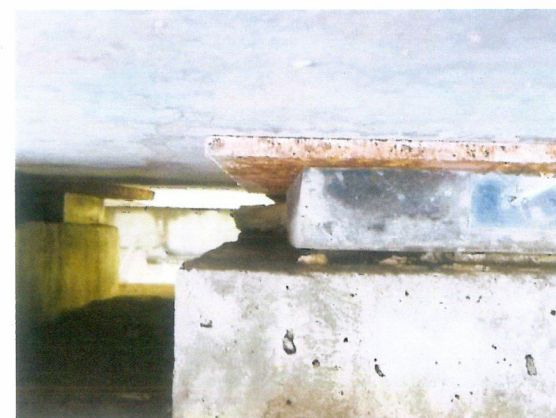
病害分析：支座局部脱空、串动主要与施工不当有关，支座底部接触面不平

整，导致支座脱空，脱空支座在长期偏压受力状态下发生慢慢偏移串动；支座剪切变形主要与支座受到梁体水平或纵向的推力有关；支座老化开裂主要与支座橡胶本身的性能相关，同时外界环境对其也存在一定影响；支座钢构件锈蚀主要是受到外界潮湿环境影响所致。

支座脱空

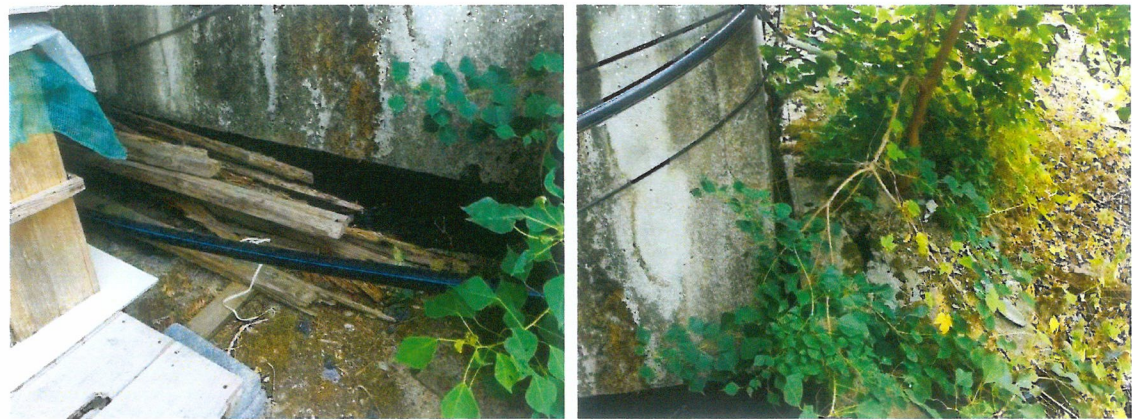
锥坡处填土沉降可能是由于桥台部位填土未完全压实，后续自然沉降导致。

0#桥台处填土沉降

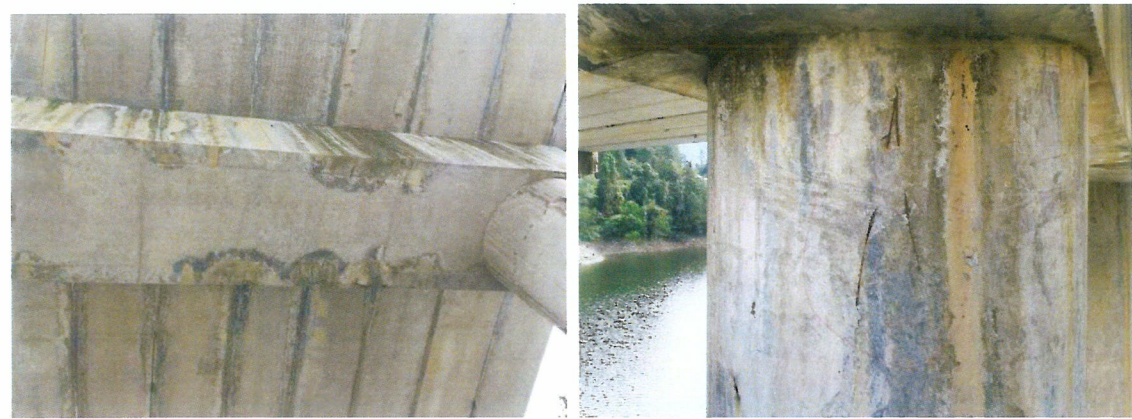
病害分析：墩柱、盖梁有裂缝、破损露筋等主要是所处环境湿度大，且长期受雨水侵蚀影响，局部位置保护层厚度偏薄，久而久之使得表面水分透过保护层混凝土渗入内部结构钢筋，使得个别部位的结构钢筋表面钝化膜受损，从而发生氧化反应，产生钢筋锈蚀现象，锈蚀使得钢筋截面积增大，终而产生了混凝土开

裂、剥落等现象。另外，部分破损是由于施工过程中磕碰所致。

盖梁底面锈胀露筋

墩柱桥台锈胀露筋

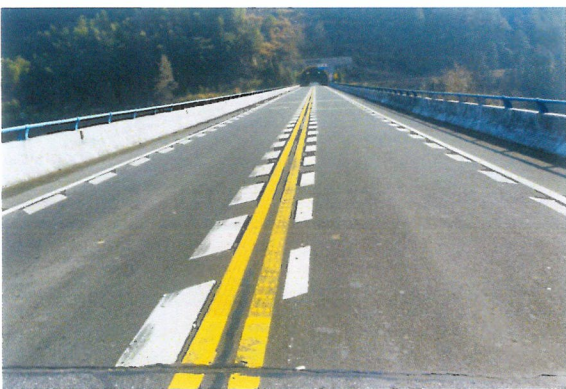
病害分析:桥面铺装破损主要为可能由于沥青混合料级配不合理,施工不当导致碾压不够,沥青混合料出现离析,沥青也较薄,长期在车辆荷载作用下粘结力不足导致。桥面车辙、拥包是由于车辆减速、急刹车、车轮作用次数过多等原因,特别是长期在重载交通的作用下容易产生车辙。伸缩缝锚固区处于梁端构造薄弱部位,长期直接承受车轮荷载反复冲击容易开裂。护栏混凝土破损主要原因为车辆撞击所致,护栏锈胀露筋主要原因为钢筋保护层不足,表面混凝土炭化。

桥面铺装车辙

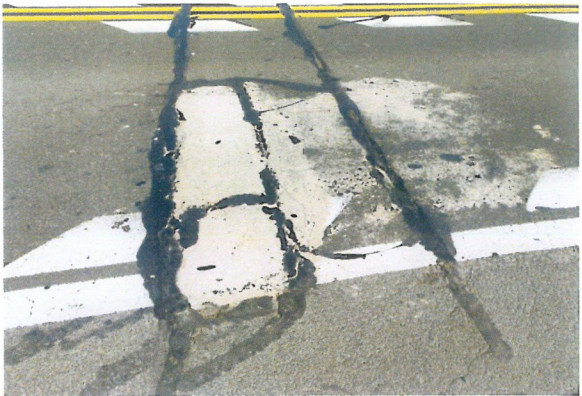
桥面铺装破损

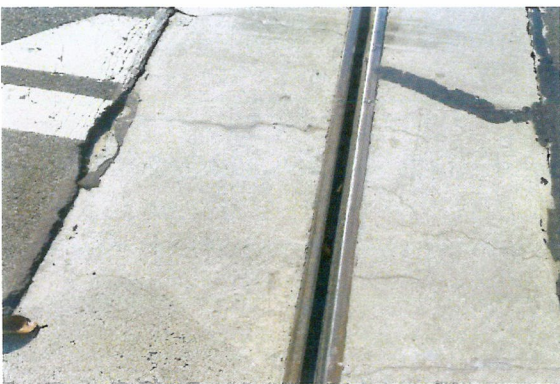
伸缩缝锚固区开裂

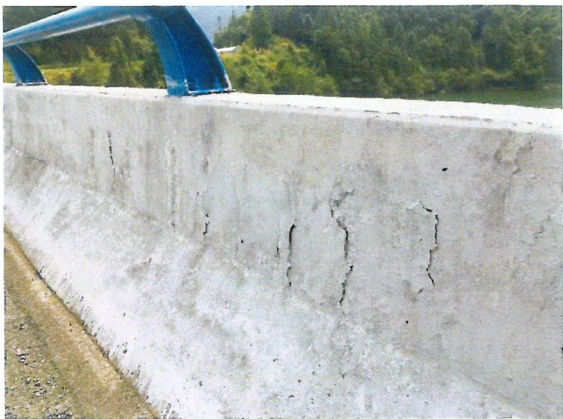
护栏锈胀露筋

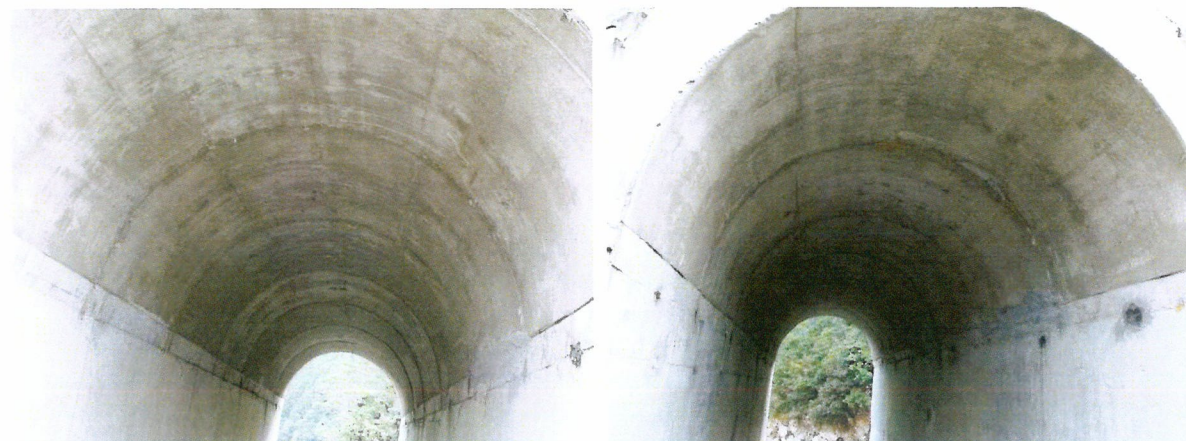
齐溪 2 号桥建成于 1985 年，该路段最早建成时为水泥混凝土路面，在 2005 年 205 国道改建时候改造了护栏和桥面铺装（22cm 的水泥混凝土板）。2012 年 205 国道改造示范工程中对桥面系进行了修复，2019 年时候对桥梁裂缝及破损部件进行封闭修复处理，腹拱进行了外包 20cm 厚 C30 砼加固，桥面铺装铣刨重铺 4cm 沥青砼。

腹拱加固后照片

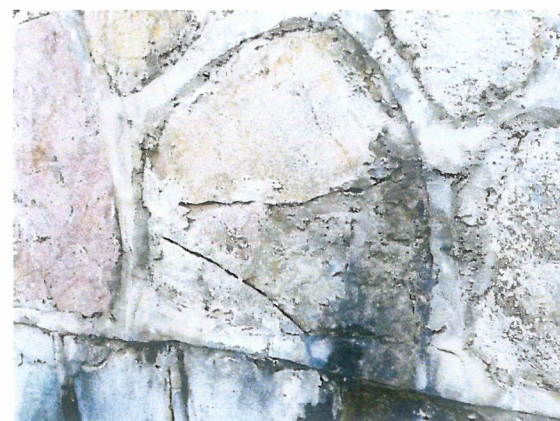
病害分析：灰缝、砌缝脱落是由于长期暴露在户外环境中，温湿度变化等因素作用会导致砂浆与基层产生应力差，粘结性能下降，车辆运行振动外力影响下导致脱落；砌石脱落主要是砌缝脱落后，砌石的连接强度下降后发生脱落。腹拱圈裂缝主要是早期加固采用外包 20cm 厚 C30 砼，后施工的 C30 砼与原腹拱圈砌

拱上侧墙开裂

齐溪 2 号桥主拱圈对空洞区域采用聚合物砂浆修补，上下部圯工结构破损开裂、灰缝和砌缝脱落处采用 1：1 水泥砂浆灌缝后用 M20 砂浆重新勾缝，脱落砌石重新修复。已加固的腹拱圈裂缝进行注浆封闭处理，要求对裂缝宽<0.15mm

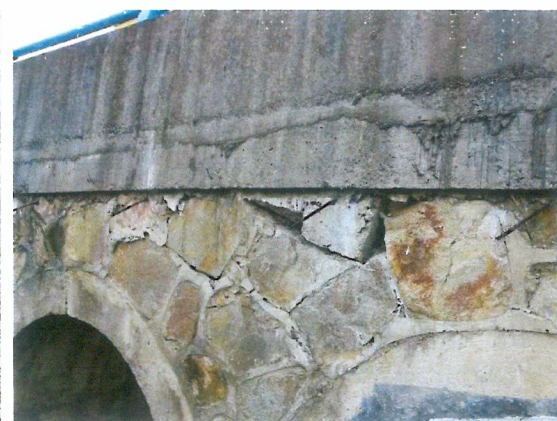
拱上侧墙破损

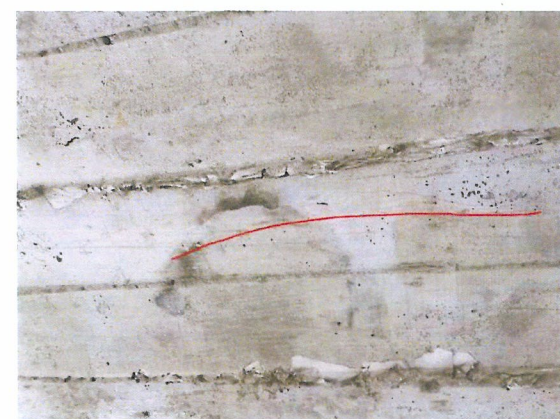
石材料存在差异，在温度变化下变形协调不一致，热胀冷缩应力无法释放，以及混凝土材料的长期收缩徐变作用，共同导致腹拱圈裂缝。

腹拱圈裂缝

的裂缝采用裂缝修补胶涂刷封闭处理，对裂缝宽度≥0.15mm 而又≤0.3mm 的裂缝采用低压灌浆处理（<0.15mm 的裂缝有渗水现象的也采用灌浆处理）。检修道处部分锥坡滑塌采用浆砌片石重新护坡，并结合实际需要增设下部检修通道。

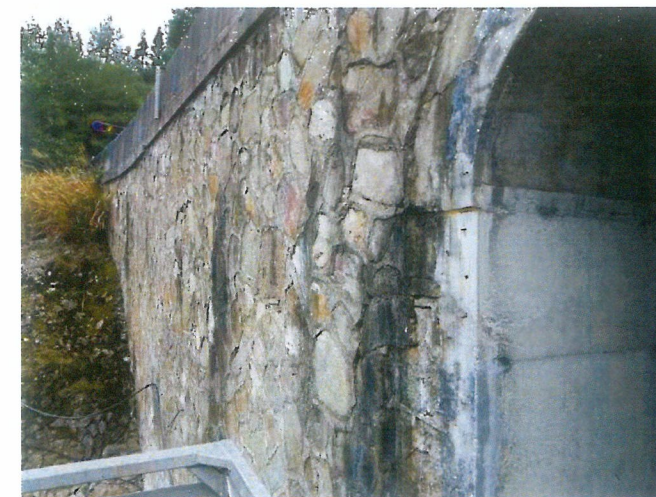
病害分析：圬工墩身砌石开裂是由于砌石长期在外界环境作用下风化，导致其抗剪强度下降，再加上原设计为干砌块石用料不规整，排布不规范，传力的不均匀导致部分砌石发生剪裂。

台身侧墙裂缝

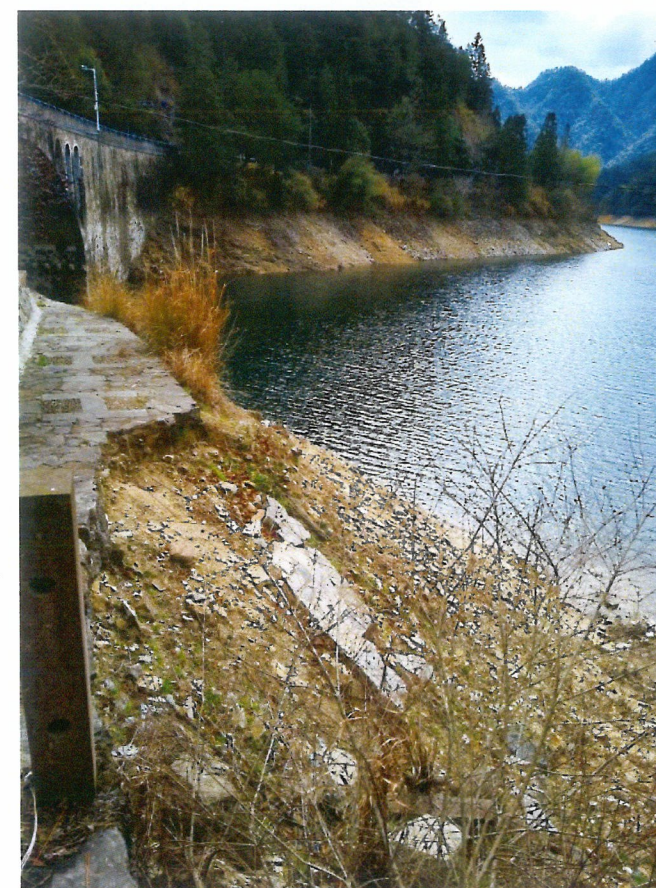
锥坡滑塌主要原因是锥坡坡度较陡，原防护措施不到位，且长期受降雨冲刷影响，雨水渗入表面土体后导致底部土层的粘聚力及内摩擦角等物理力学性能降低，无法维持现状稳定，最终导致表层土体发生滑塌。

检修道处锥坡滑塌

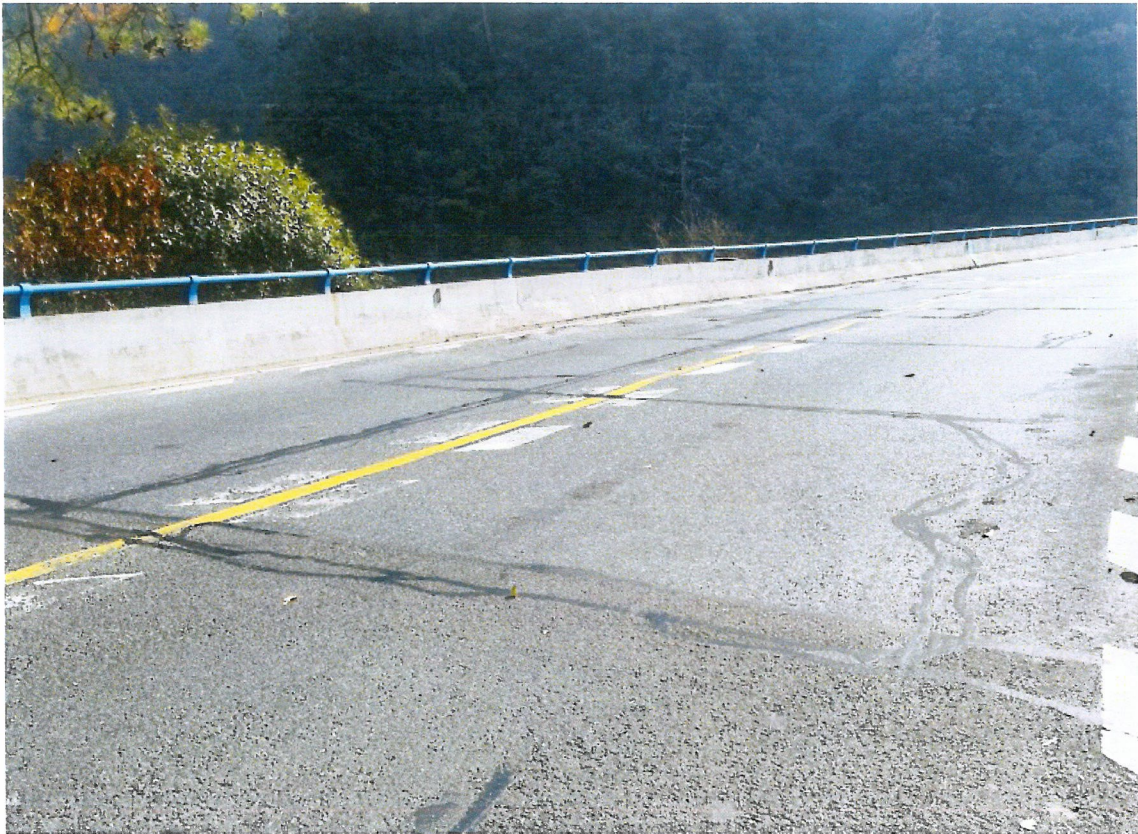
病害分析：桥面铺装坑槽、破损主要由于沥青混合料级配不合理，施工不当导致碾压不够，沥青混合料出现离析，沥青层较薄，长期在车辆荷载作用下粘结力不足导致；且本桥梁处于弯道，拥包、车辙、龟裂主要是由于车辆过弯道减速、急刹车、车轮作用次数过多等原因，特别是本路段在 2021 年~2023 年期间，为开化水库工程及 205 国道开化齐溪大坝至石川段（开化水库淹没段）复建工程的施工高峰期，施工期间大型运输车辆较多，长期在重载交通的作用下产生较为严重的桥面病害。

路面铺装裂缝、车辙

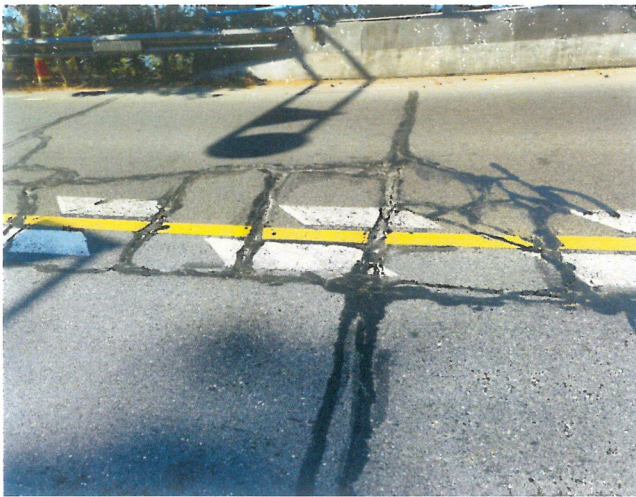
桥面铺装拥包、龟裂

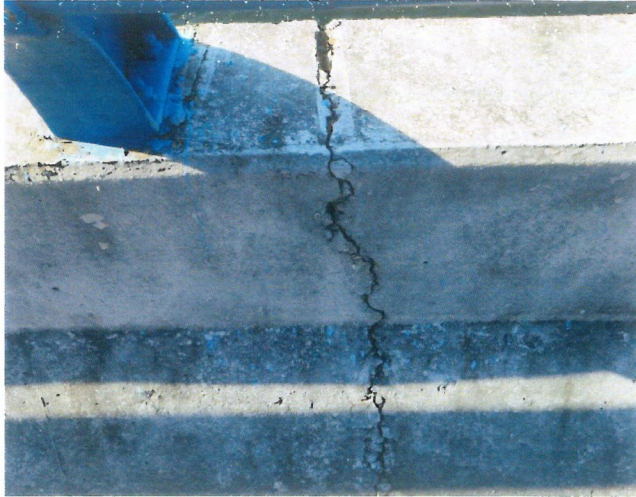
护栏混凝土局部破损主要原因为车辆撞击所致，护栏锈胀露筋主要原因为钢筋保护层不足；本桥梁护栏开裂较多，考虑桥梁护栏是 2005 年改造的，时间较久，改造后的护栏基础部分位于拱上侧墙填料部位，填料压实度不足导致护栏基础发生不均匀沉降，从而造成护栏整体开裂。

护栏 U 形裂缝

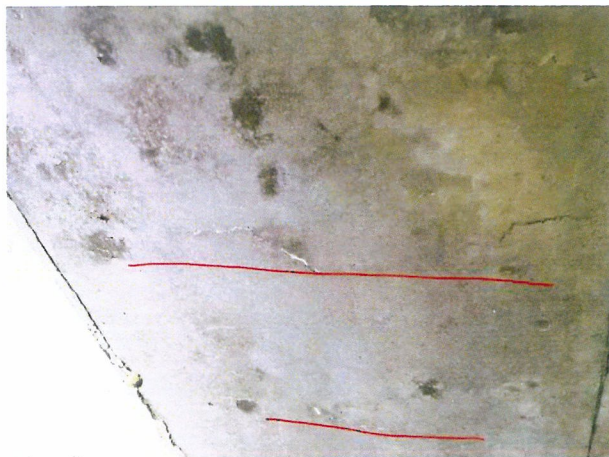
病害分析：空心板底面的横向裂缝主要原因是本路段交通量不断增加，车辆荷载也随之不断增大，该桥梁为普通钢筋混凝土空心板，底部混凝土受到在长期反复的车辆动荷载作用下横向的拉应力及混凝土疲劳，最终导致底板出现横向裂缝；梁板局部破损主要是由于施工架梁及后期维修加固时磕碰所致；露筋主要是钢筋保护层不足，发生锈胀，导致表面混凝土剥落引起。

横向裂缝

华村桥建议对全桥裂缝进行注浆封闭处理，要求对裂缝宽 $<0.15\text{mm}$ 的裂缝采用裂缝修补胶涂刷封闭处理，对裂缝宽度 $\geq 0.15\text{mm}$ 而又 $\leq 0.3\text{mm}$ 的裂缝采用低压灌浆处理（ $<0.15\text{mm}$ 的裂缝有渗水现象的也采用灌浆处理）。对存在钢筋锈胀、破损剥落的构件区域清理干净，并对外露钢筋进行除锈、阻锈处理，然后按砵表

面缺陷修复法修复。考虑本桥为钢筋混凝土空心板，且板底横向裂缝较多，采用预应力碳纤维索（筋）进行结构加固。本次桥梁桥面铺装建议全桥铣刨重铺，裂缝位置贴上自粘式应力布，重新浇筑 4cm 厚 SMA-13 沥青砼（掺玄武岩纤维），最后恢复标线。对上下游河道进行清淤。护栏裂缝及破损露筋修复后表面刷漆处理，其余的加强日常养护。

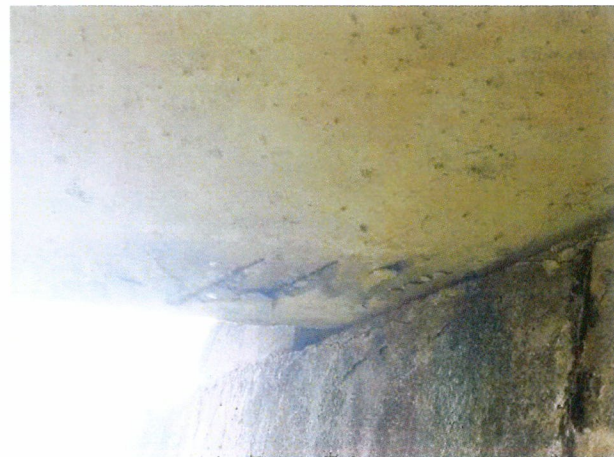
锈胀露筋

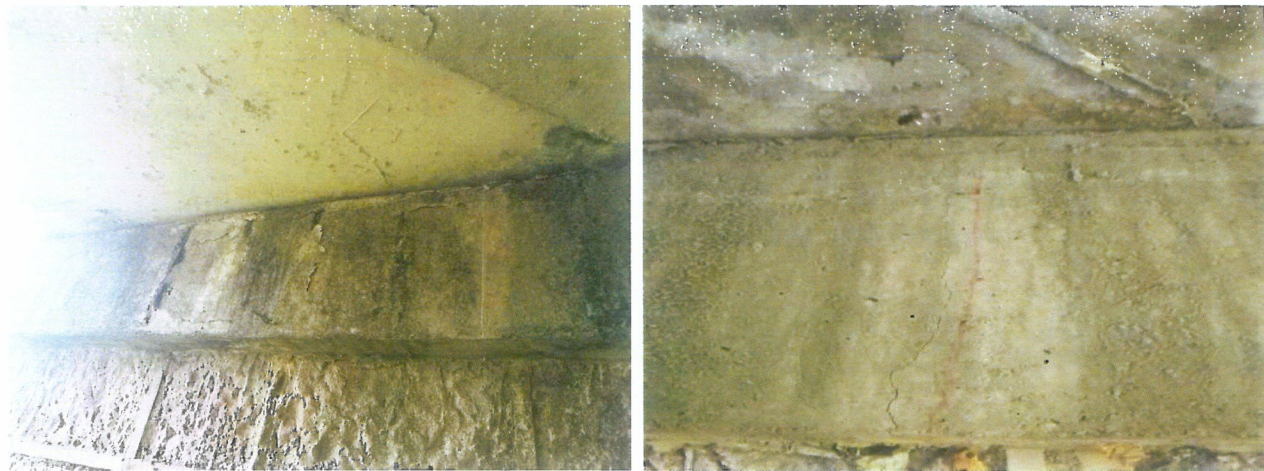
病害分析：桥台台帽出现竖向裂缝主要是该桥采用 U 形重力式桥台，设计时只有台帽配少量钢筋，台身、侧墙采用片石混凝土，支座传递到台帽的局部受力

和温度效应、收缩徐变等容易出现竖向裂缝。

台帽锈胀露筋

台帽竖向裂缝

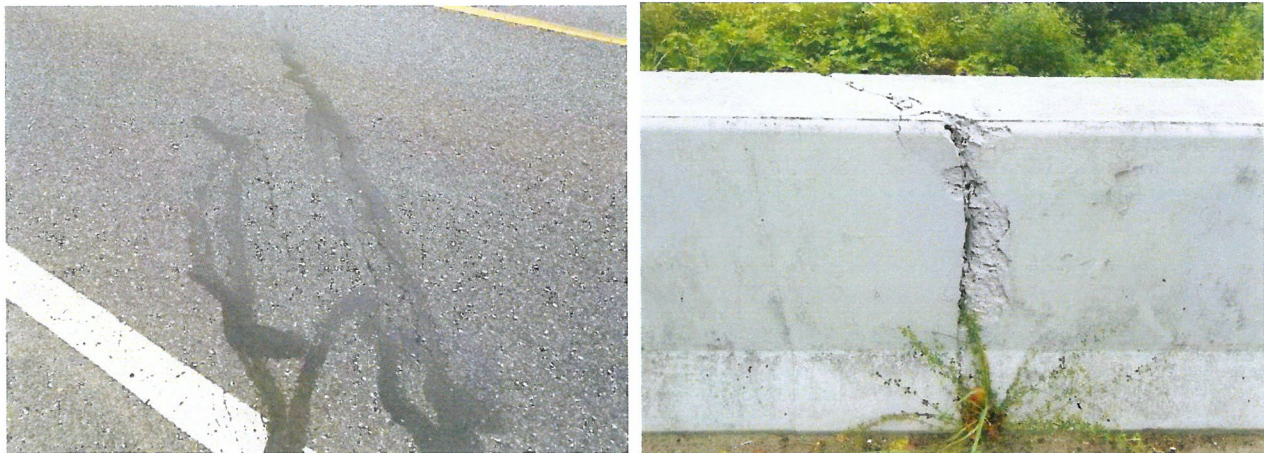
病害分析：桥面铺装裂缝主要为长期在车辆荷载作用下导致。护栏混凝土破损主要原因为车辆撞击所致，其中 1 处护栏 U 形开裂破损是原护栏浇筑时施工缝位置。

桥面铺装裂缝

护栏开裂破损

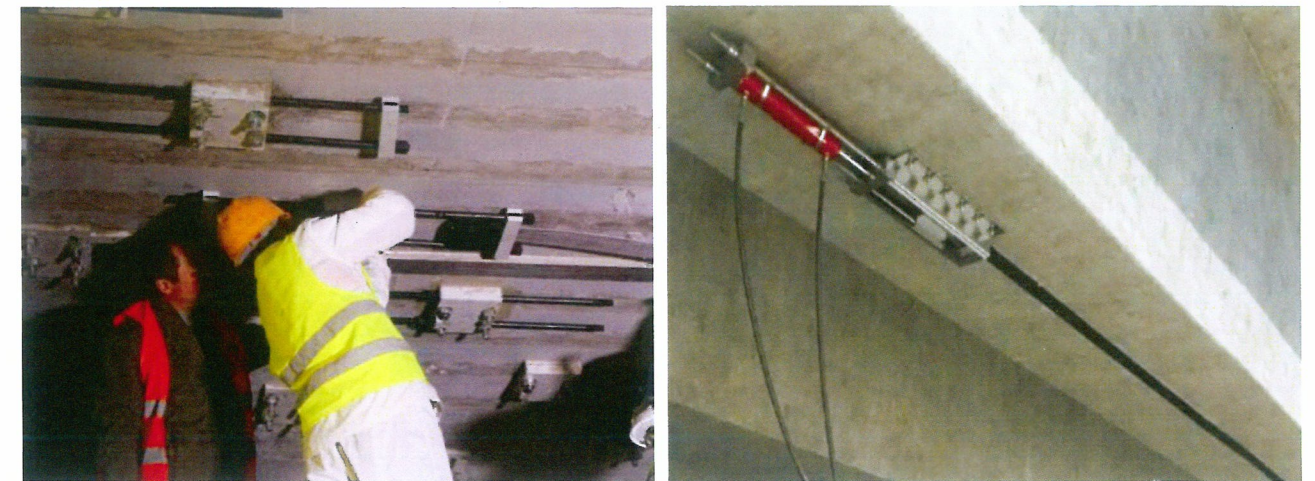
体外预应力钢绞线加固桥梁技术是指将钢绞线作为体外预应力构件安装于桥梁，以提升桥梁的抗裂性能、韧性、间接刚度和极限承载力，为桥梁主动加固技术。

体外预应力钢绞线工程案例

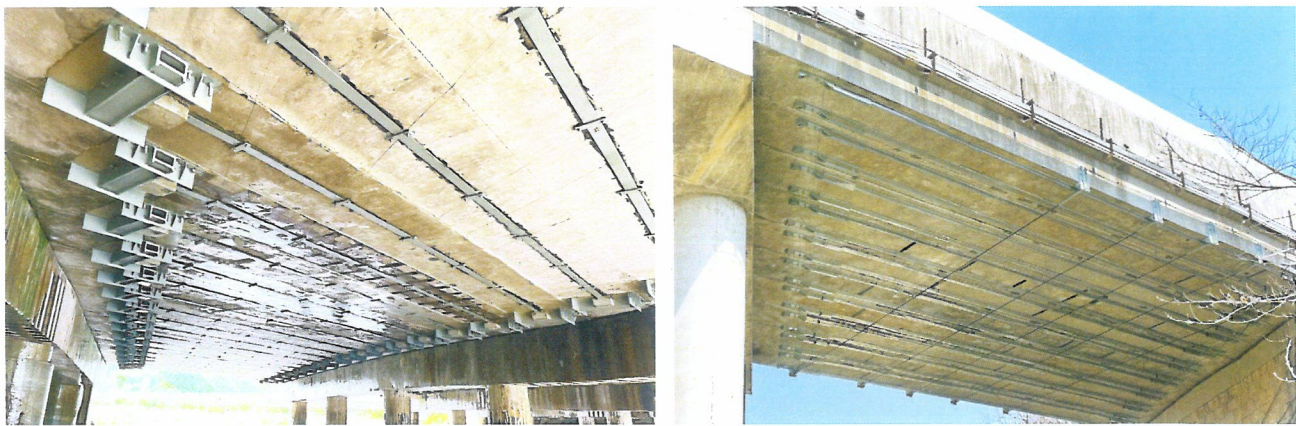
预应力碳纤维索加固桥梁技术是指将碳纤维索作为体外预应力构件安装于桥梁，以提升桥梁的抗裂性能、韧性、间接刚度和极限承载力，为桥梁主动加固技术。

预应力碳纤维索工程案例

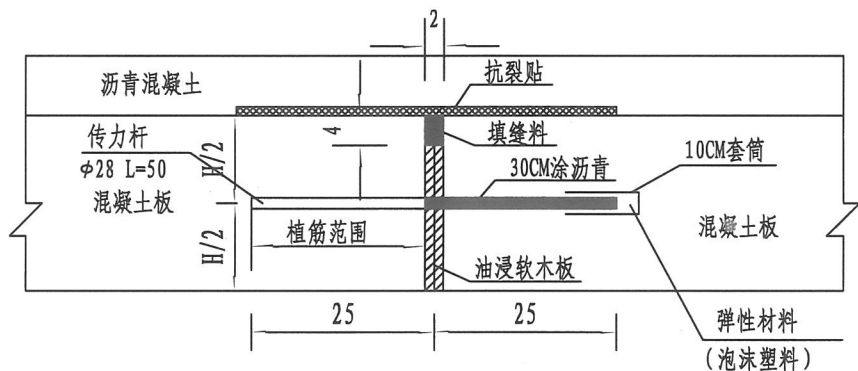
水泥混凝土板块胀缝构造图

- 1、本图尺寸除钢筋直径以毫米计外，其余均以厘米为单位。
- 2、本图仅表示每道胀缝数量。胀缝设置于拱脚对应路面位置和新老混凝土板之间，胀缝顶面设置抗裂贴。
- 3、植筋钻孔直径 $\phi 32$ ，植筋胶应采用A级胶，植筋钢筋间距25cm。
- 4、本图适用于齐溪2号桥，一座桥设置4道。

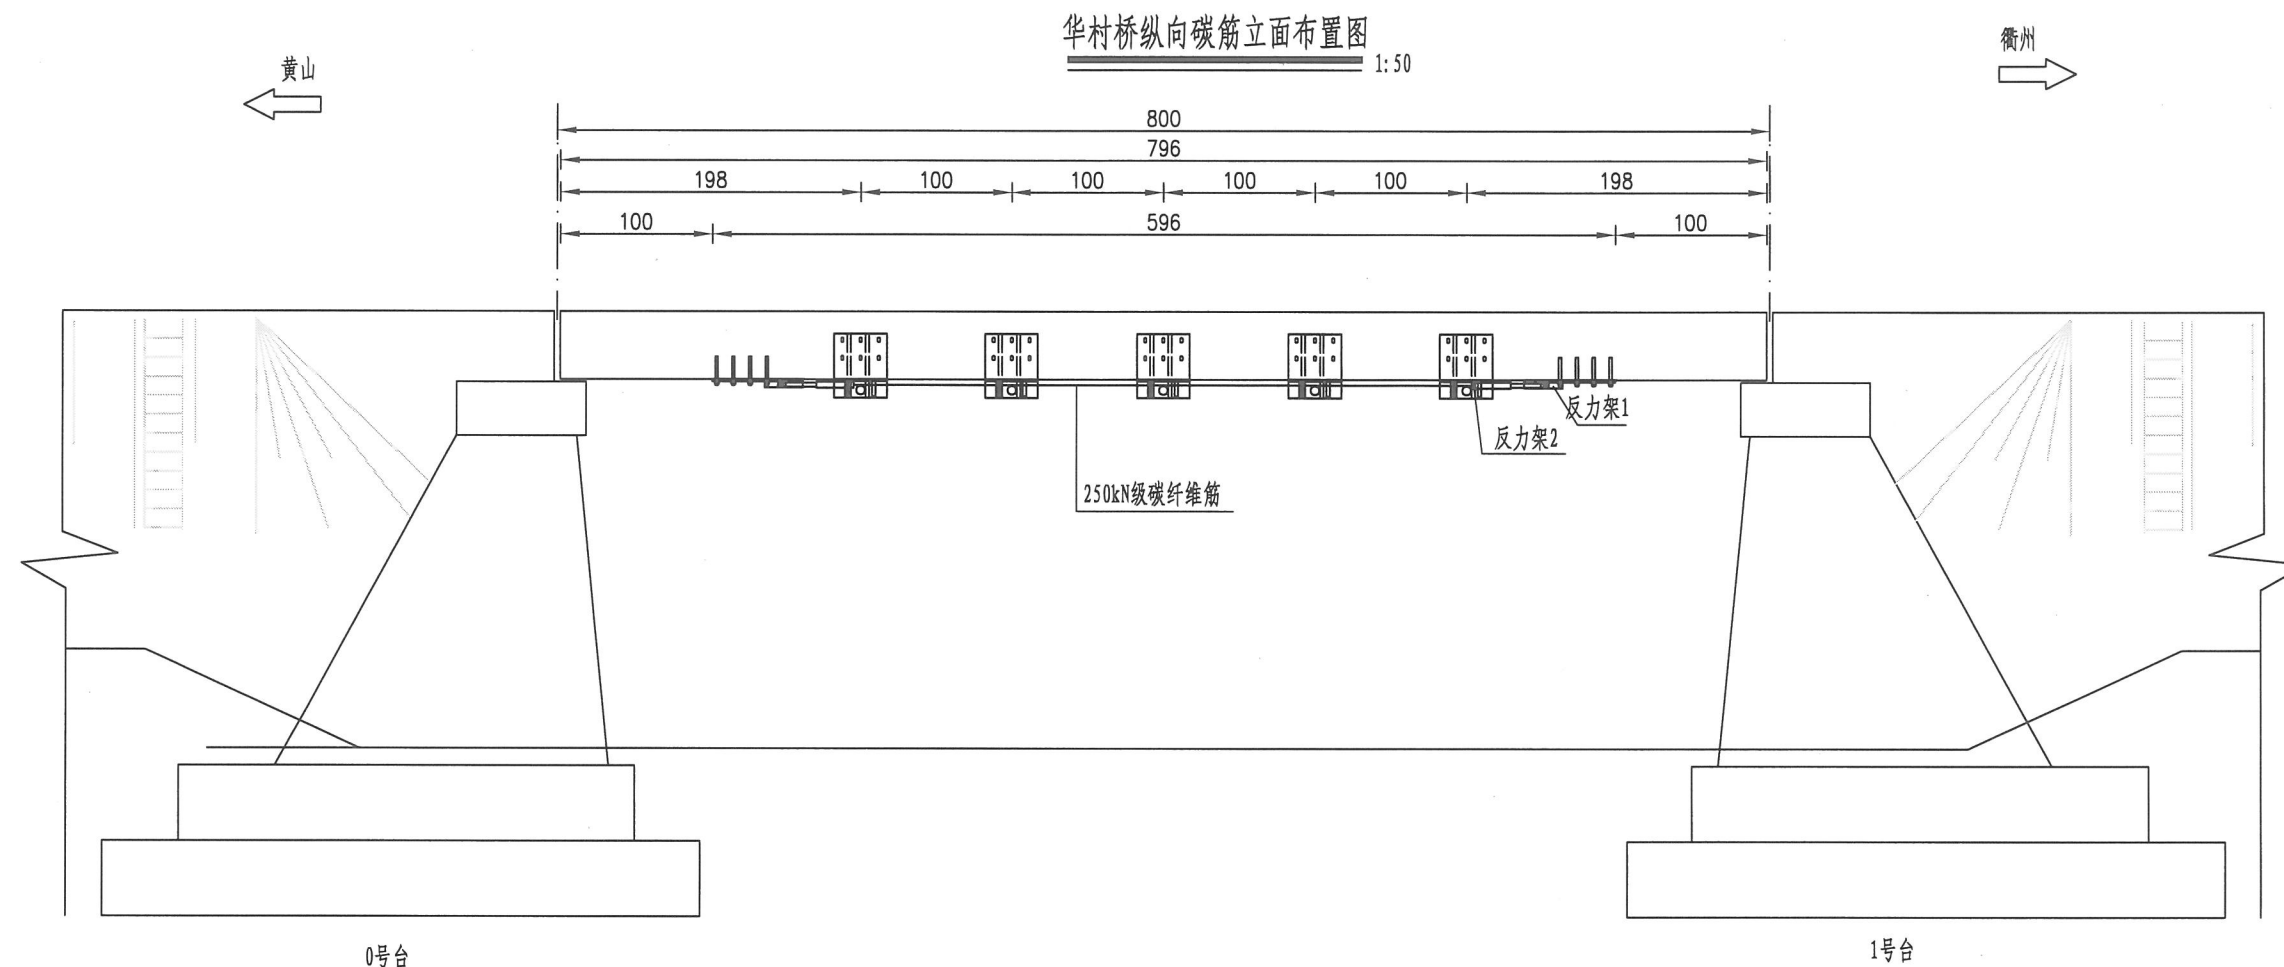
纵向碳筋横断面布置图 1:50

2、本次工程华村桥每片梁布置两根纵向250kN级碳纤维筋,共18根碳纤维
筋;横向布置5根500kN级碳纤维索。梁底纵向单根碳筋张拉力为100kN,伸
长量为24mm。横向单根碳索张拉力为50kN,伸长量为15mm。碳筋(索)的预
应力通过千斤顶油泵的油压和碳筋伸长量进行双重控制。

- 1、华村桥梁板底设置纵向预应力碳筋加固，每片梁设置 2 根直径 12mm 预应力碳纤维筋，加固后 8m 跨每片梁抗弯承载力由原来的 312.8kN·m 提高到 389.0kN·m，承载力提升 24.37%。
- 2、桥台方向布置 5 根 3Φ10（500kN 级）碳纤维索，加固后每条铰缝抗剪切能力提高了 412.4kN，顺桥方向的分力小于加固后碳索为铰缝提高的抗剪切力，该桥梁横向加固可靠。
- 3、连接件的锚栓受剪承载力验算、混凝土剪翘破坏受剪承载力验算均满足规范要求，连接件结构可靠。

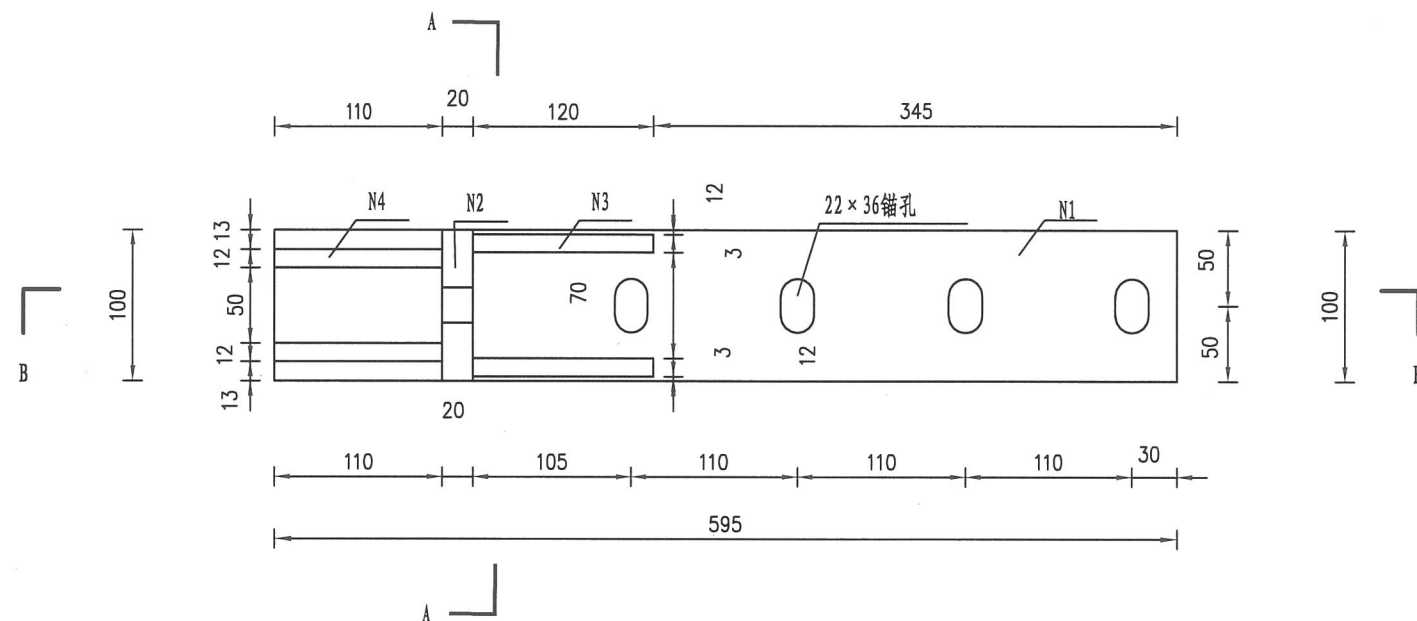
钢反力架大样图 1:50

- 1、本图尺寸均以毫米为单位。
- 2、钢反力架采用Q355b钢。
- 3、钢支座与主梁界面应涂粘钢胶，对应混凝土界面须打磨处理。
- 4、M20锚栓(8.8级)钻孔直径为22mm,采用A级植筋胶。
- 5、钢板防腐要求:采用环氧树脂涂料进行防腐,螺母垫片采用镀锌防腐。
- 6、锚固系统设有聚硫环氧防护层。
- 7、实际施工时碳素位置若与梁底管线冲突,可适当调整碳素横向距离。

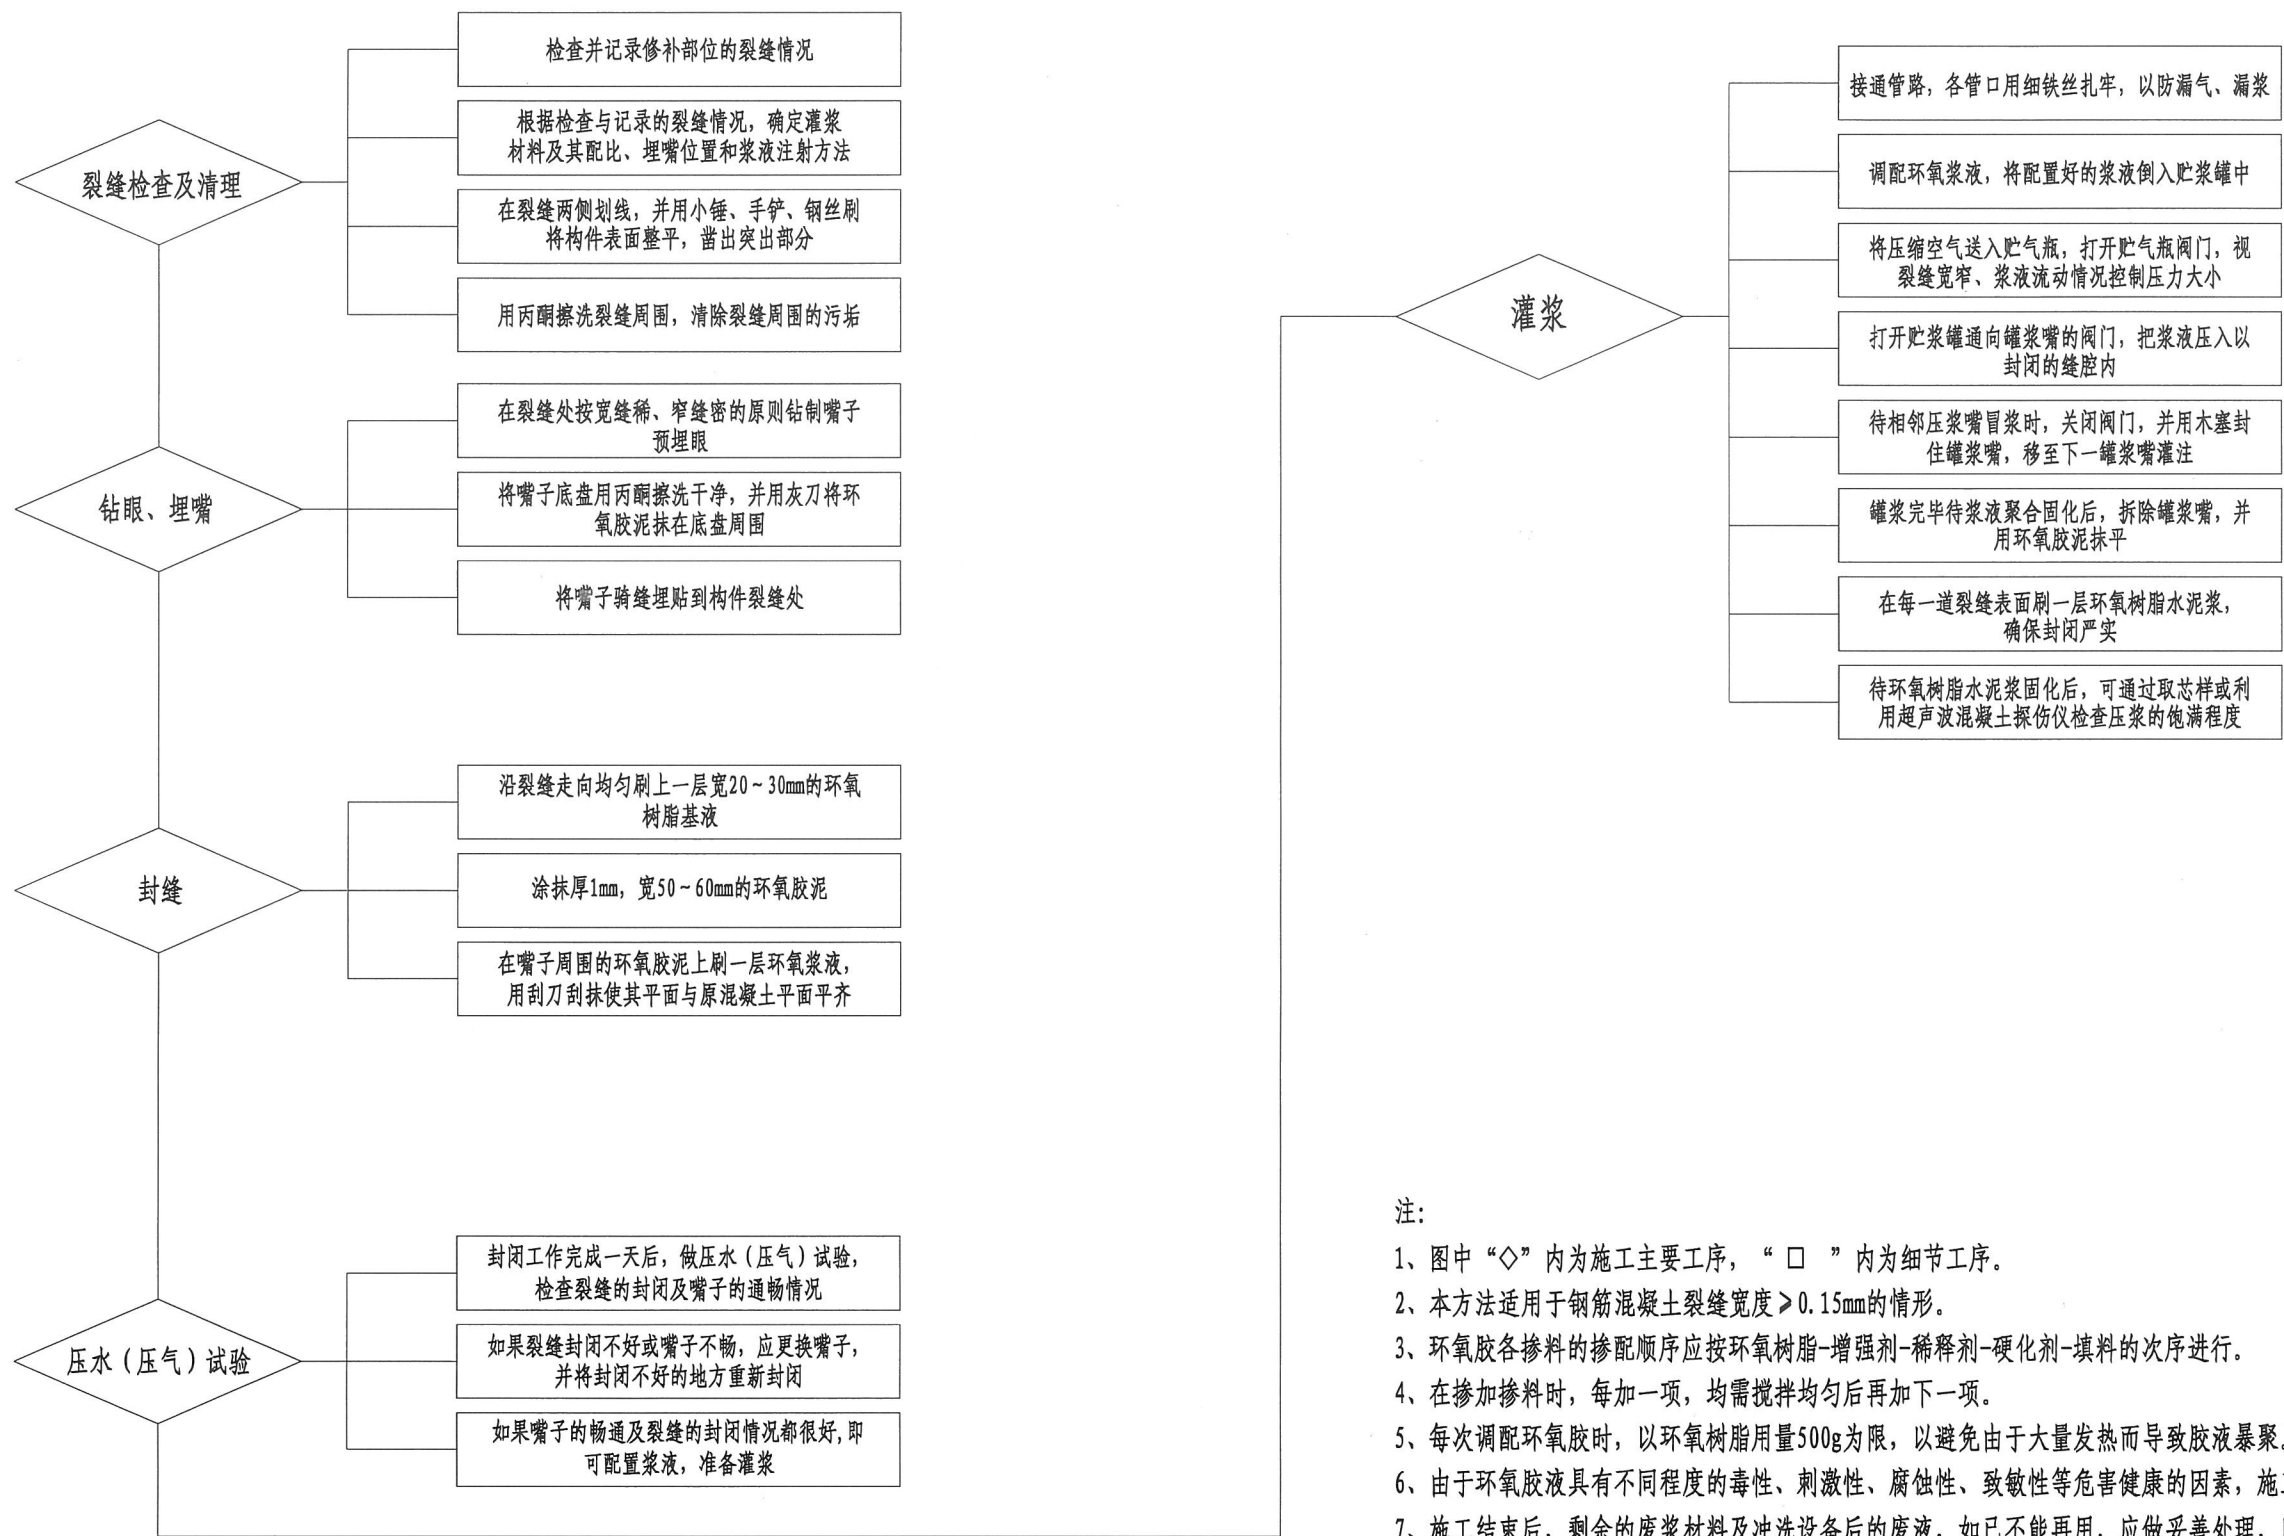
宽 (Wf ≥ 0.15mm) 裂缝修补施工工序示意

- 1、图中“◇”内为施工主要工序, “□”内为细节工序。
- 2、本方法适用于钢筋混凝土裂缝宽度 $\geq 0.15\text{mm}$ 的情形。
- 3、环氧胶各掺料的掺配顺序应按环氧树脂-增强剂-稀释剂-硬化剂-填料的次序进行。
- 4、在掺加掺料时, 每加一项, 均需搅拌均匀后再加下一项。
- 5、每次调配环氧胶时, 以环氧树脂用量500g为限, 以避免由于大量发热而导致胶液暴聚。
- 6、由于环氧胶液具有不同程度的毒性、刺激性、腐蚀性、致敏性等危害健康的因素, 施工时必须采用有效的防护措施。
- 7、施工结束后, 剩余的废浆材料及冲洗设备后的废液, 如已不能再用, 应做妥善处理, 以防污染环境。

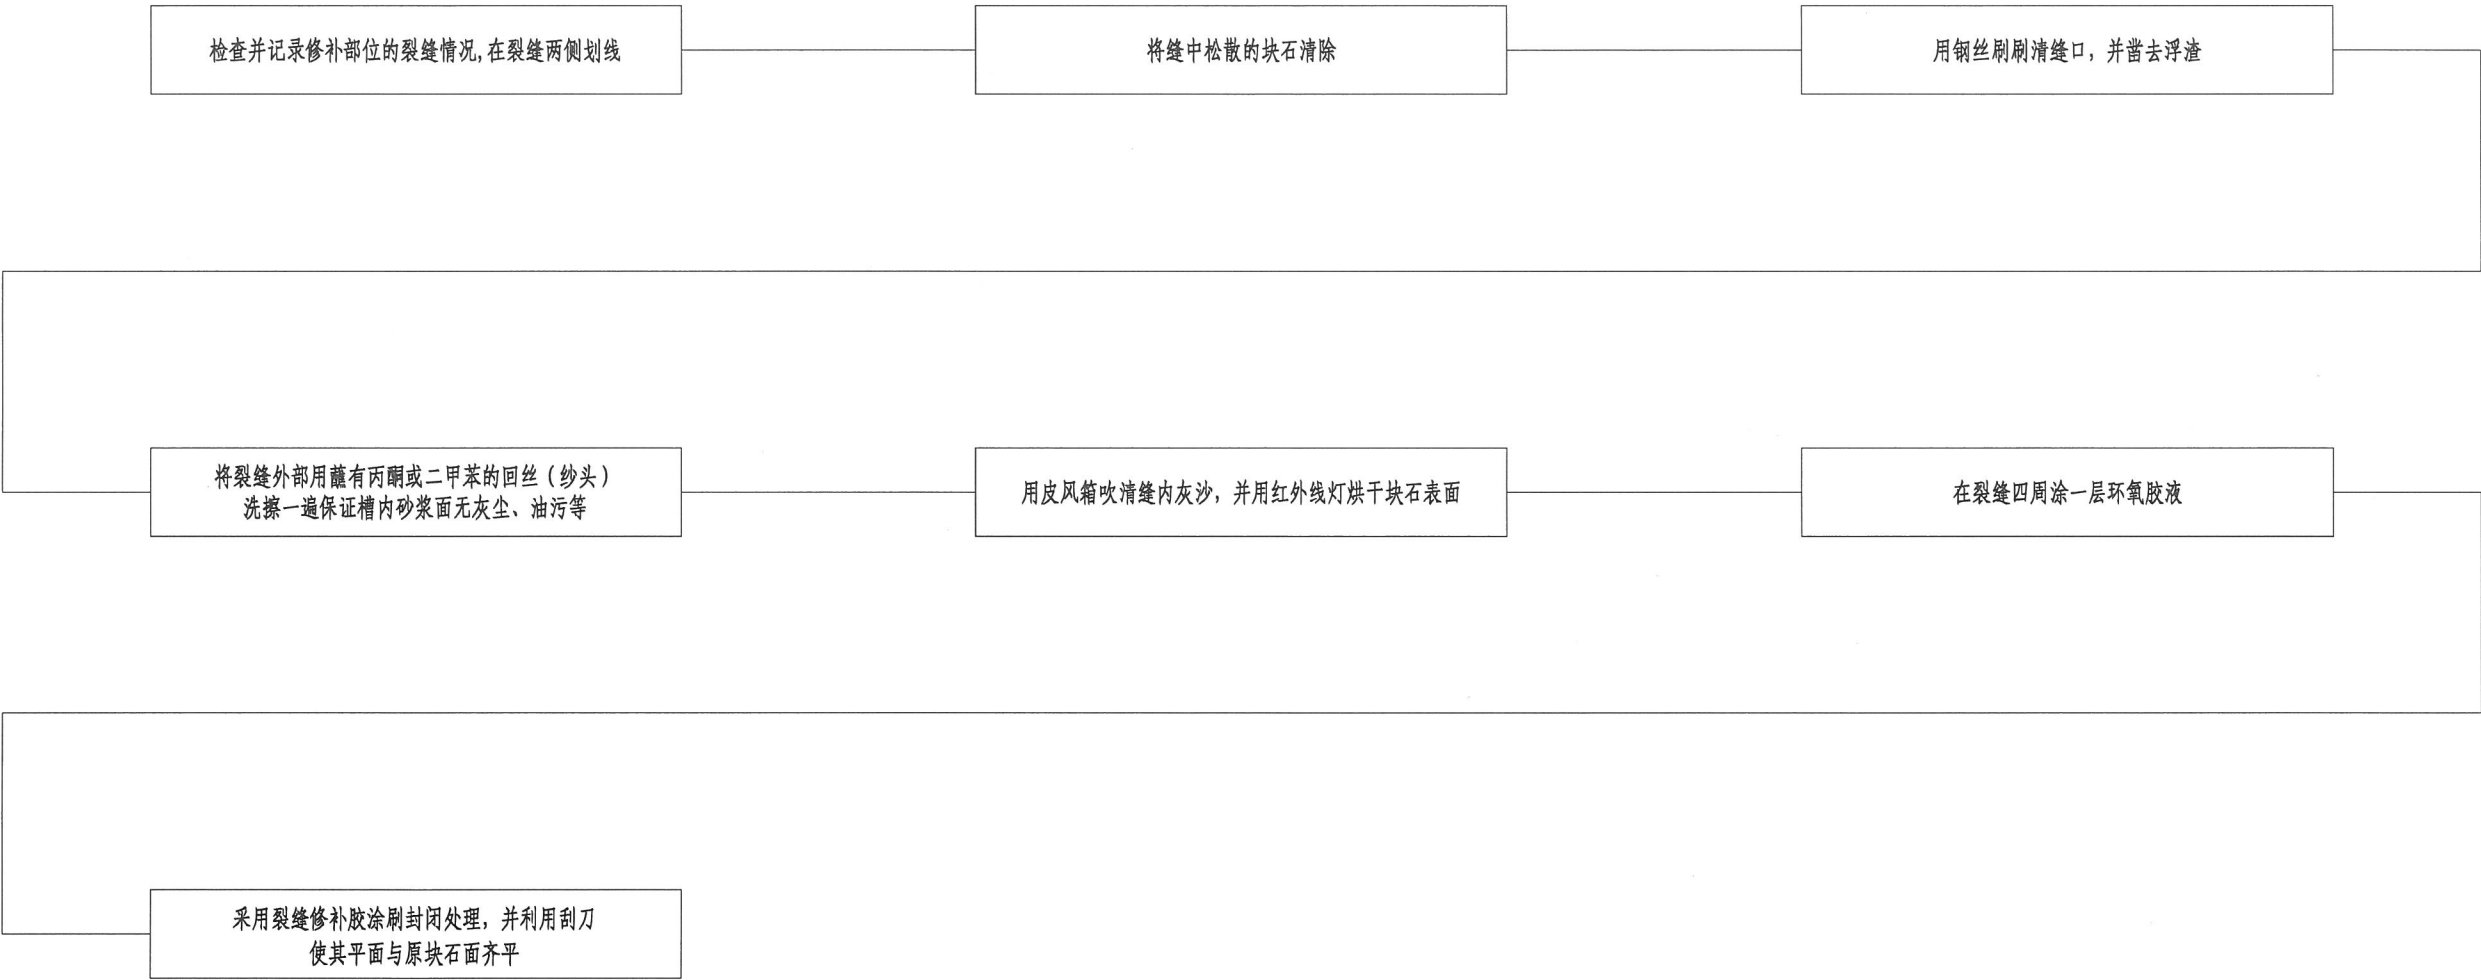
窄 ($W_f < 0.15\text{mm}$) 裂缝修补施工工序示意

- 1、本方法适用于钢筋混凝土裂缝宽度 $< 0.15\text{mm}$ 的情形。
- 2、结构在养护期间应避免受振或受潮, 以保证修补质量。
- 3、由于环氧材料对人体有害, 在施工时应采取必要的防护措施。

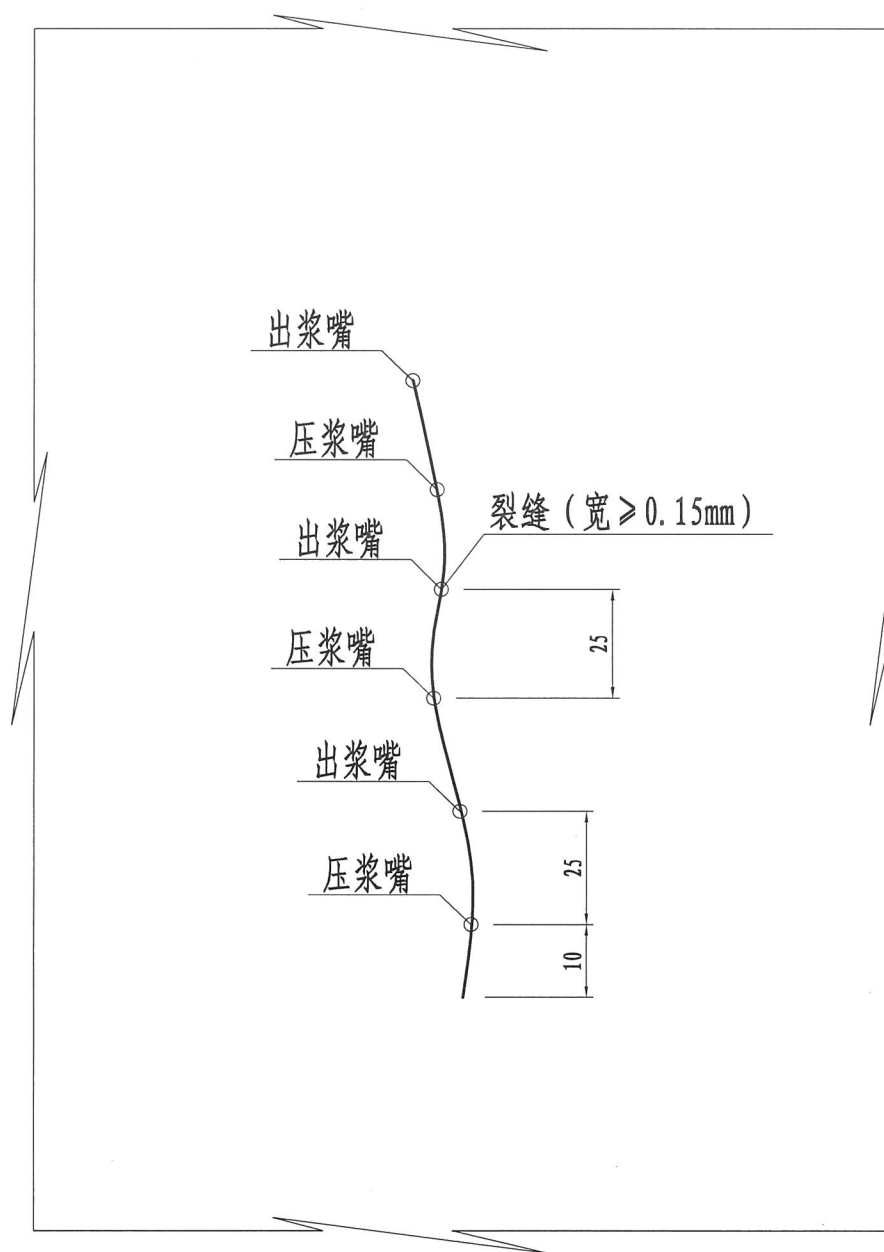
竖向裂缝化学灌浆修补：压、出浆嘴布置示意图

- 1、本图尺寸均以cm为单位，本图适用于混凝土构件单缝灌浆。
- 2、裂缝宽度小于0.15mm的裂缝需进行表面封闭，表面封闭后要考虑梁体表面的美观，裂缝宽度大于等于0.15mm的裂缝需按图中所示工艺进行处理。
- 3、本图适用于钢筋混凝土结构裂缝加固。

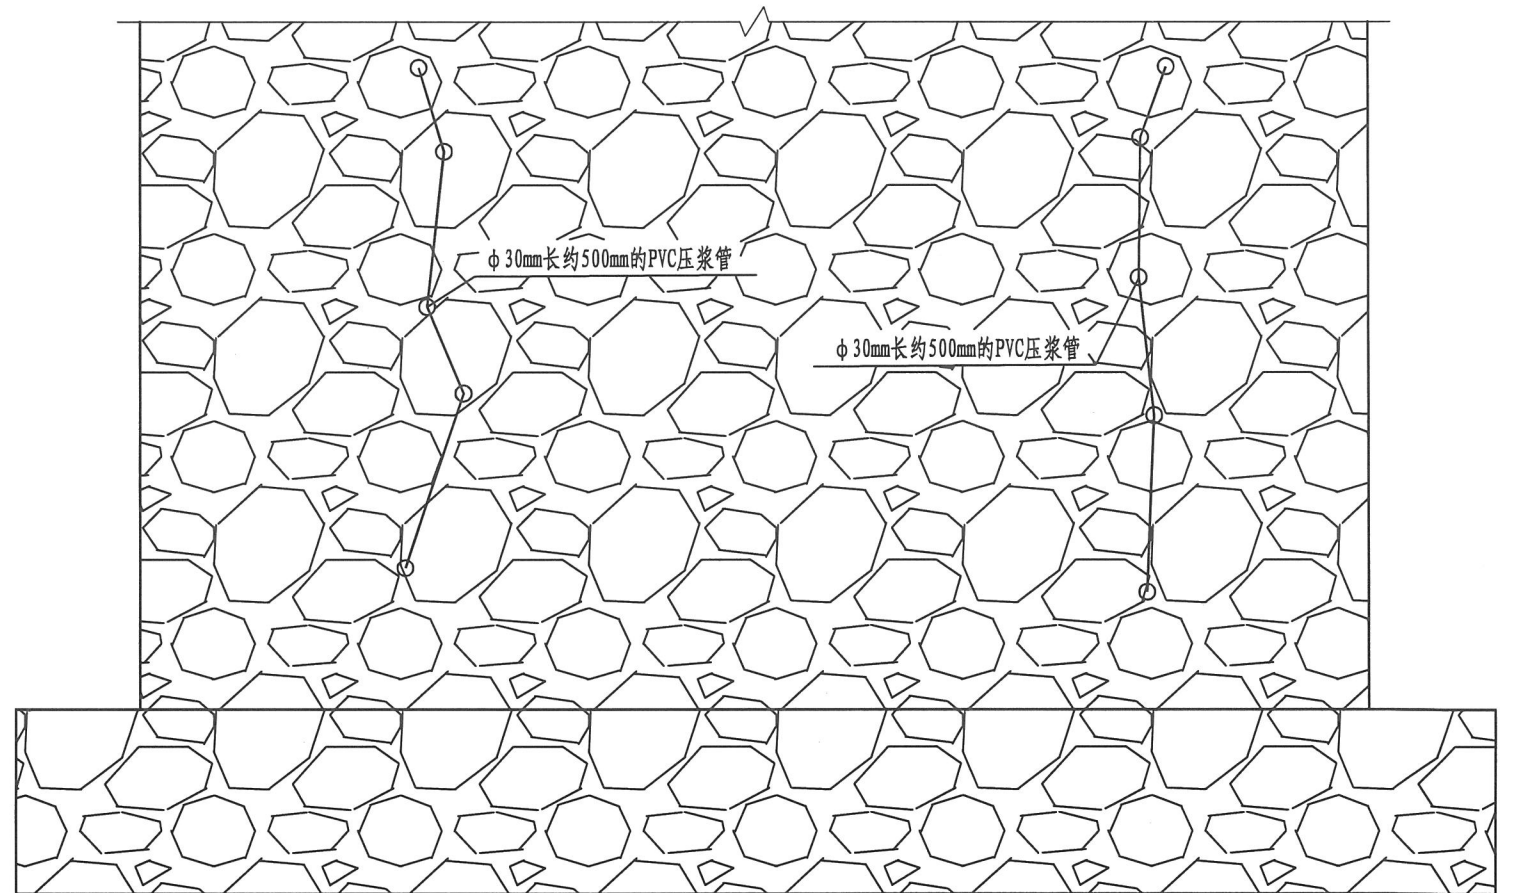
砌体注浆加固侧面示意图

- 1、本图尺寸均以厘米计。
- 2、清除台身及基础表面浮石及污物，预埋注浆钢管，再用M20砂浆对拱圈及墩台表面进行封闭、补强。
- 3、注浆孔根据桥台砌体之间的缝隙选择，间距按50~80cm控制为宜。
- 4、本次注浆采用 $\phi 30mm$ 长约500mm的PVC压浆管。每隔10cm，沿PVC管径向每旋转45°对钻 $\phi 5mm$ 的注浆孔，注浆孔沿钢管四周呈两根螺旋线布置。
- 5、水泥采用42.5级，1:1水泥砂浆的塌落度 $\leq 30mm$ 。
- 6、注浆压力0.3~0.5MPa，实际施工时根据现场进行调整。
- 7、在管口、套管壁与钻孔壁之间采用橡胶止浆塞进行堵封后，即可进行注浆，注浆压力根据实际冒浆情况进行调整。
- 8、在渗水裂缝底部设置排水孔，采用1cmPVC管插入块石之间的空隙，并延伸至拱圈外侧5cm，四周勾缝密实，以排出拱圈内部的渗水。
- 9、本图适用于圬工结构裂缝加固。
