2025 年开化县普通国道桥梁维修加固工程
(G205 钱江源大桥、齐溪 2 号桥、华村桥)

一 阶 段 施 工 图 设 计

项目编号: 2025-C04

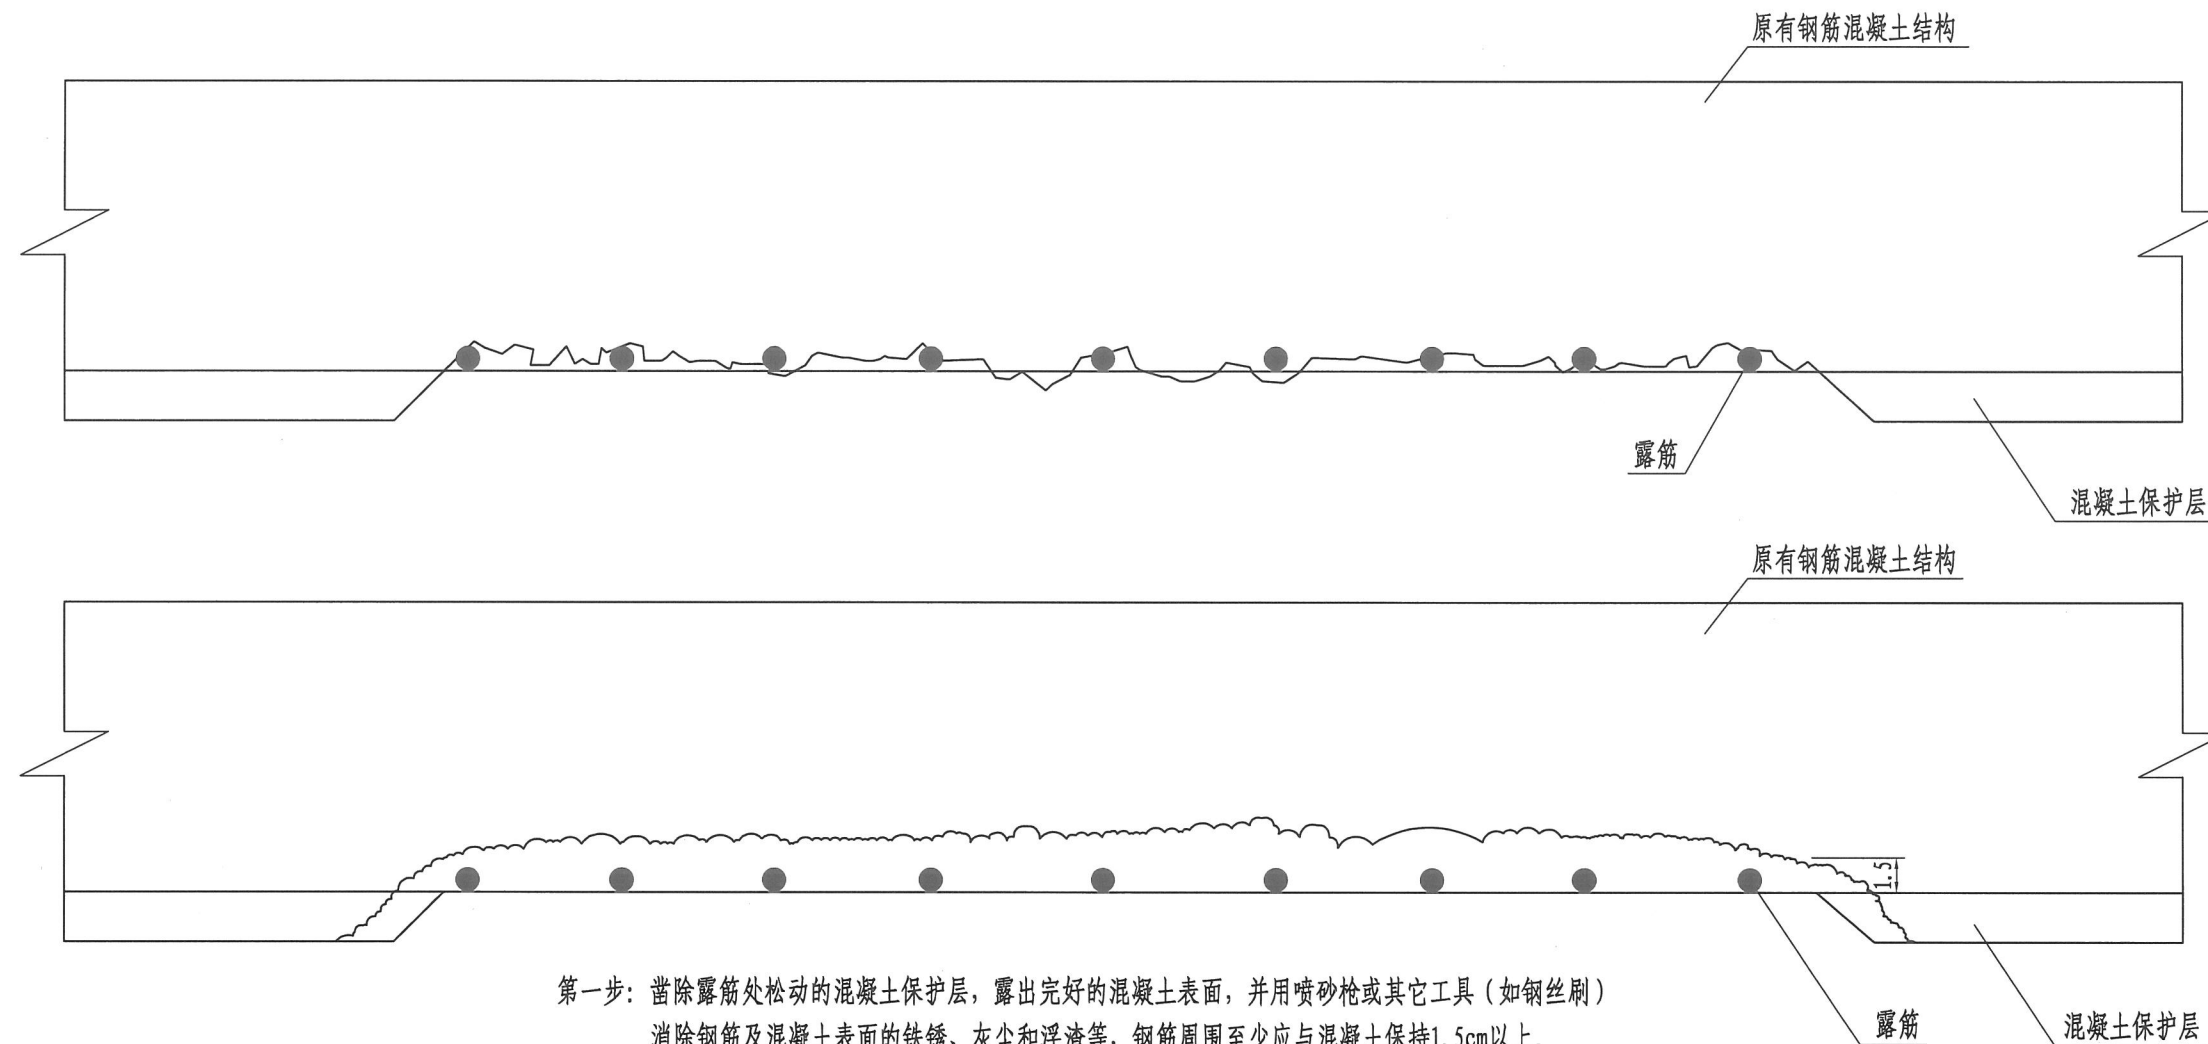
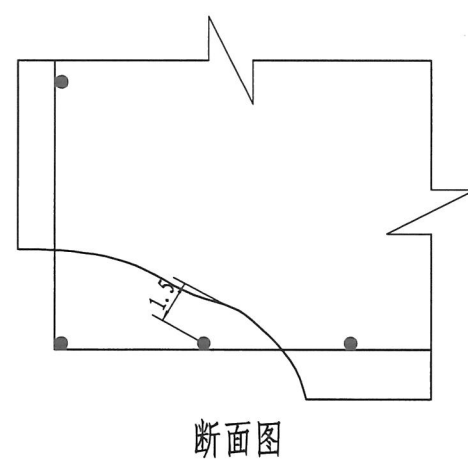
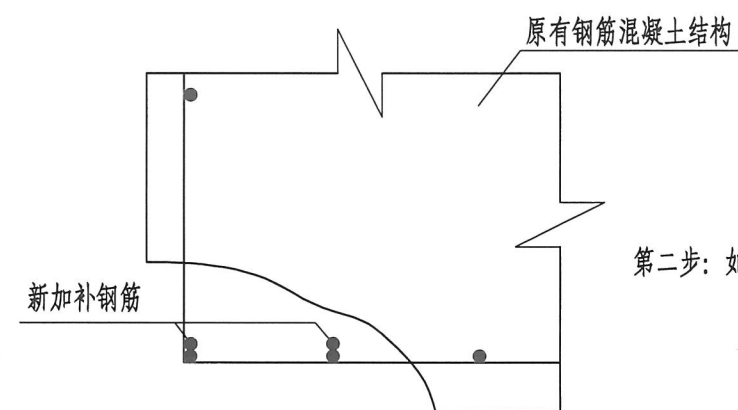
露筋示意图1

第一步：凿除露筋处松动的混凝土保护层，露出完好的混凝土表面，并用喷砂枪或其它工具（如钢丝刷）消除钢筋及混凝土表面的铁锈、灰尘和浮渣等，钢筋周围至少应与混凝土保持1.5cm以上。

第二步：如发现原钢筋锈蚀严重，则应在原钢筋上焊接不小于原钢筋直径的补强筋。

- 1、本图尺寸均以cm为单位，本图适用于混凝土构件破损、露筋且锈蚀处的修复；
- 2、修复可采用聚合物砂浆加固。

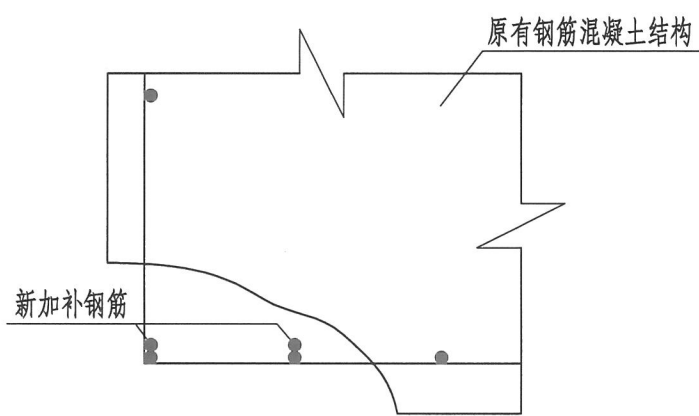
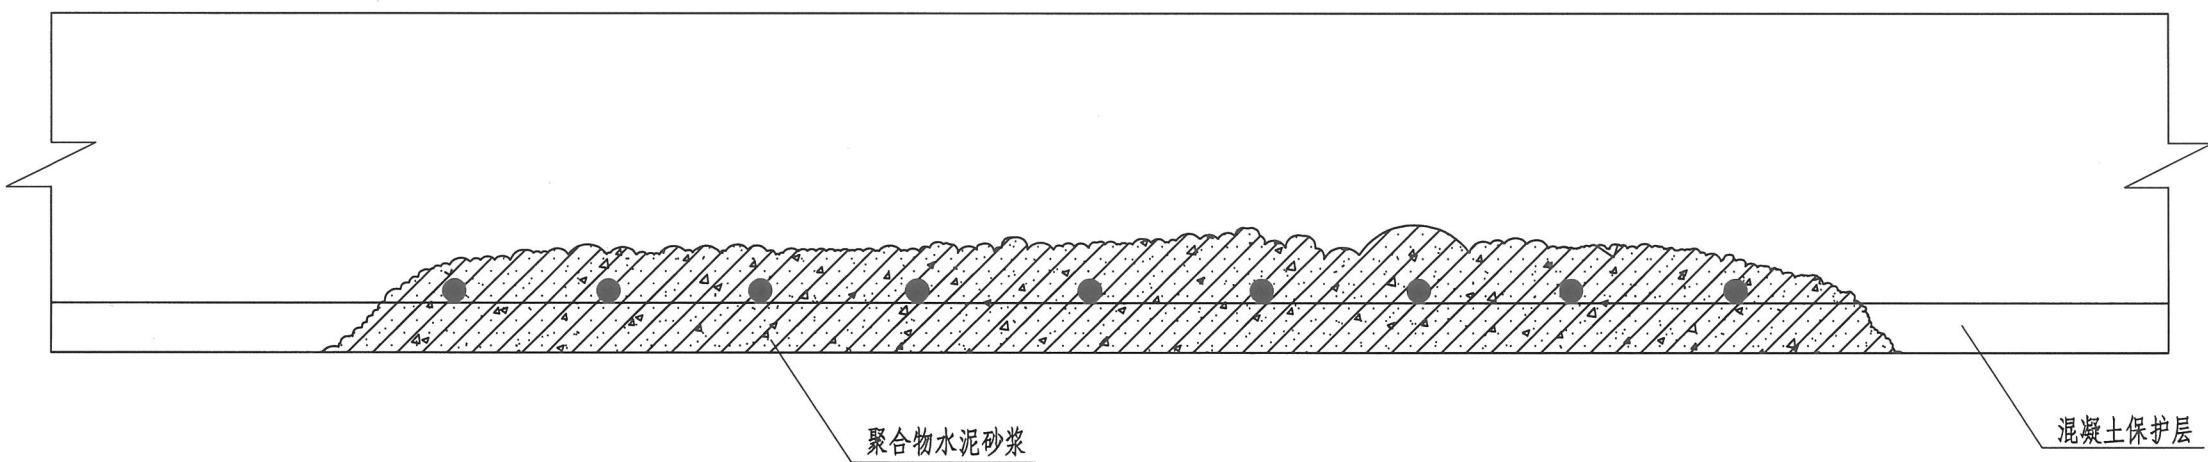
露筋示意图1

第三步：为提高新老混凝土之间的粘结力，可在消除好的混凝土表面上均匀涂上界面剂。

第四步：对于露筋面积不大的用聚合物水泥砂浆局部修补。
第五步：修补完成后，新老混凝土接缝15cm宽内抹封闭浆液。

- 注：
- 1、本图尺寸均以cm为单位，本图适用于混凝土构件破损、露筋且锈蚀处的修复。
 - 2、修复可采用聚合物砂浆加固。
 - 3、具体修复位置详见各桥的总体布置图，如实际加固数量与此存在差异，以实际为准。

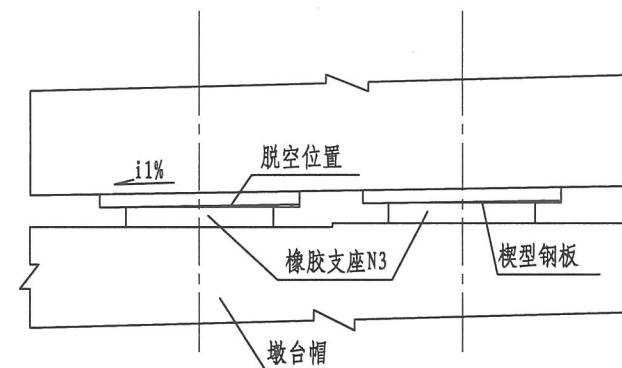
板式橡胶支座（横向）

- 1、支座加固前，应根据本设计图纸及桥梁检查报告确定加固位置，确认无误后方可施工。
- 2、脱空支座处理步骤：清除脱空支座表面及梁底砟表面灰尘-根据脱空位置制作楔型钢板-安装楔型钢板-对钢板四周进行封闭处理，埋设压浆管-封闭处理后进行压浆加固。
- 3、支座压浆浆液采取环氧砂浆。
- 4、个别外鼓、偏位、老化支座暂时满足使用需要，暂不进行加固。后期加强观察，如发现破损情况再另行统一加固。
- 5、本图纸加固数量根据检查报告确定，如实际施工过程中发现有支座存在脱空现象，一并进行加固，具体数量按实计。
- 6、本图适用于个别支座局部脱空加固设计图。
- 7、支座编号为从小桩号往大桩号方向，梁板从右往左分别依次编号。

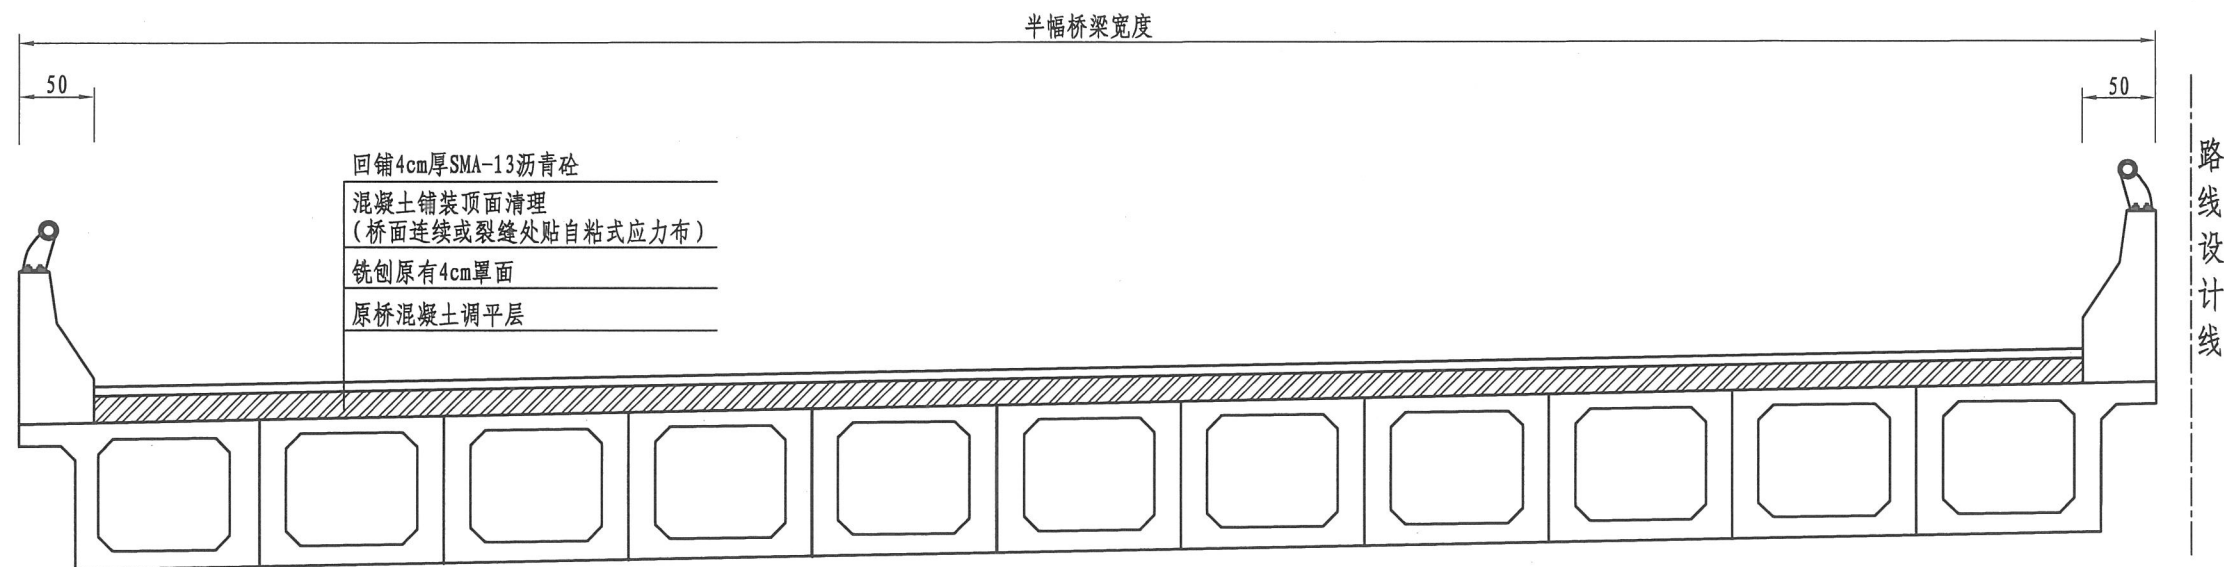
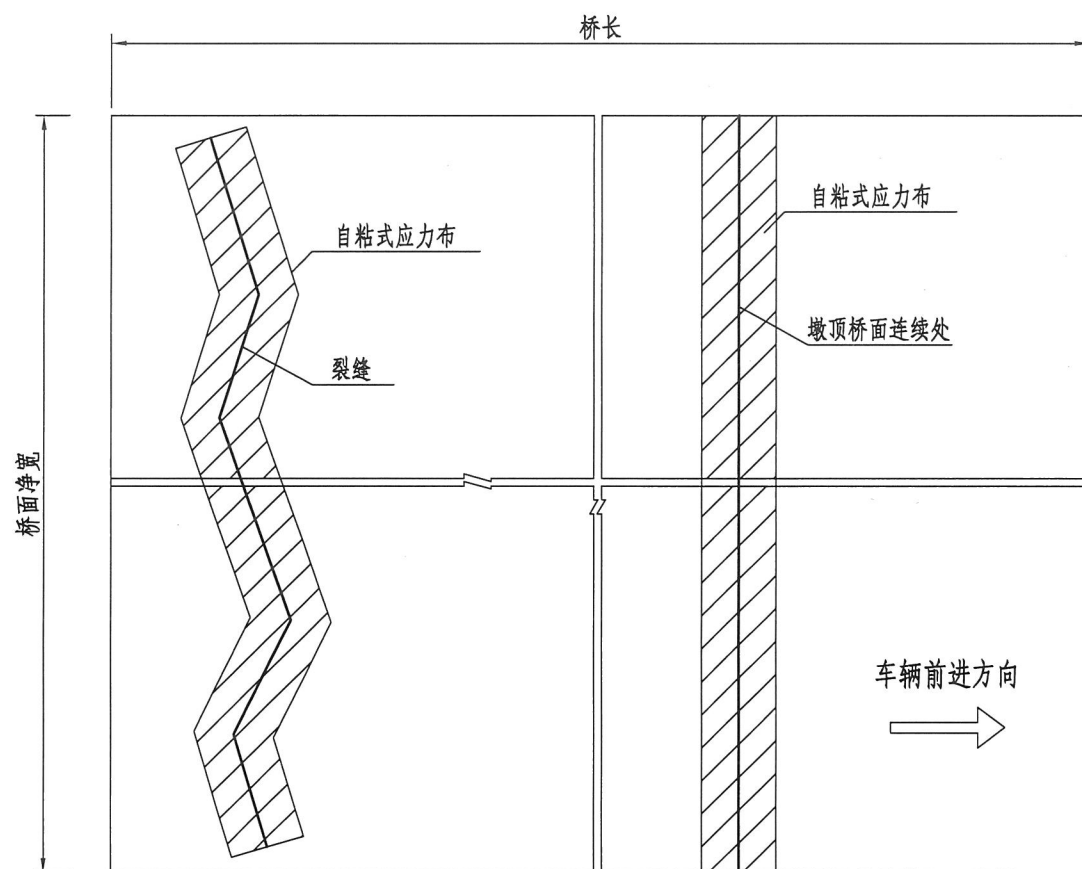
沥青铺装破损修复示意图

- 1、本图尺寸均以cm为单位。
- 2、处理步骤: 铣刨老桥沥青罩面-清除路表散粒、浮土、杂物等, 使工作面上干燥、整洁-铺设自粘式应力布(桥面连续处及混凝土铺装裂缝处)-防水粘结层施工-沥青砼面层施工。
- 3、注意事项:
 - a、混凝土表面预处理: 机械打磨施工前检查混凝土表面外观, 应确保桥面无露筋、暴牙等现象, 若与之不符, 则先应予以清除, 有较大坑洼处采用特制环氧砂浆先修补填平, 以确保基面的整体平整度。
 - b、沥青砼施工时应严格控制生产和施工质量, 特别注意施工温度和压实。施工温度包括拌和、摊铺、压实温度, 都必须严格按照有关规范控制。沥青面层不得在雨天施工, 当施工中遇雨时, 应停止施工, 改性沥青砼摊铺施工气温不得低于10℃以下。碾压后的路面在冷却前, 任何车辆机械不得在路面上停放, 并防止矿料、杂物、油料等落在新铺的路面上, 路面冷却至50℃后才开放交通。
- 4、铺设高性能应力吸收贴时, 可由厂家指导施工, 以保证施工质量。
- 5、施工中如发现水泥板破损严重或裂缝大于3mm, 应及时联系设计单位进行方案变更, 铣刨完桥面沥青后根据实际数量相应调整。
- 6、本图适用于钱江源大桥、华村桥, 为保证桥梁和路基的沥青面层平顺, 数量多计入桥头两侧各10m范围。
- 7、其余未尽事项, 详见设计说明。

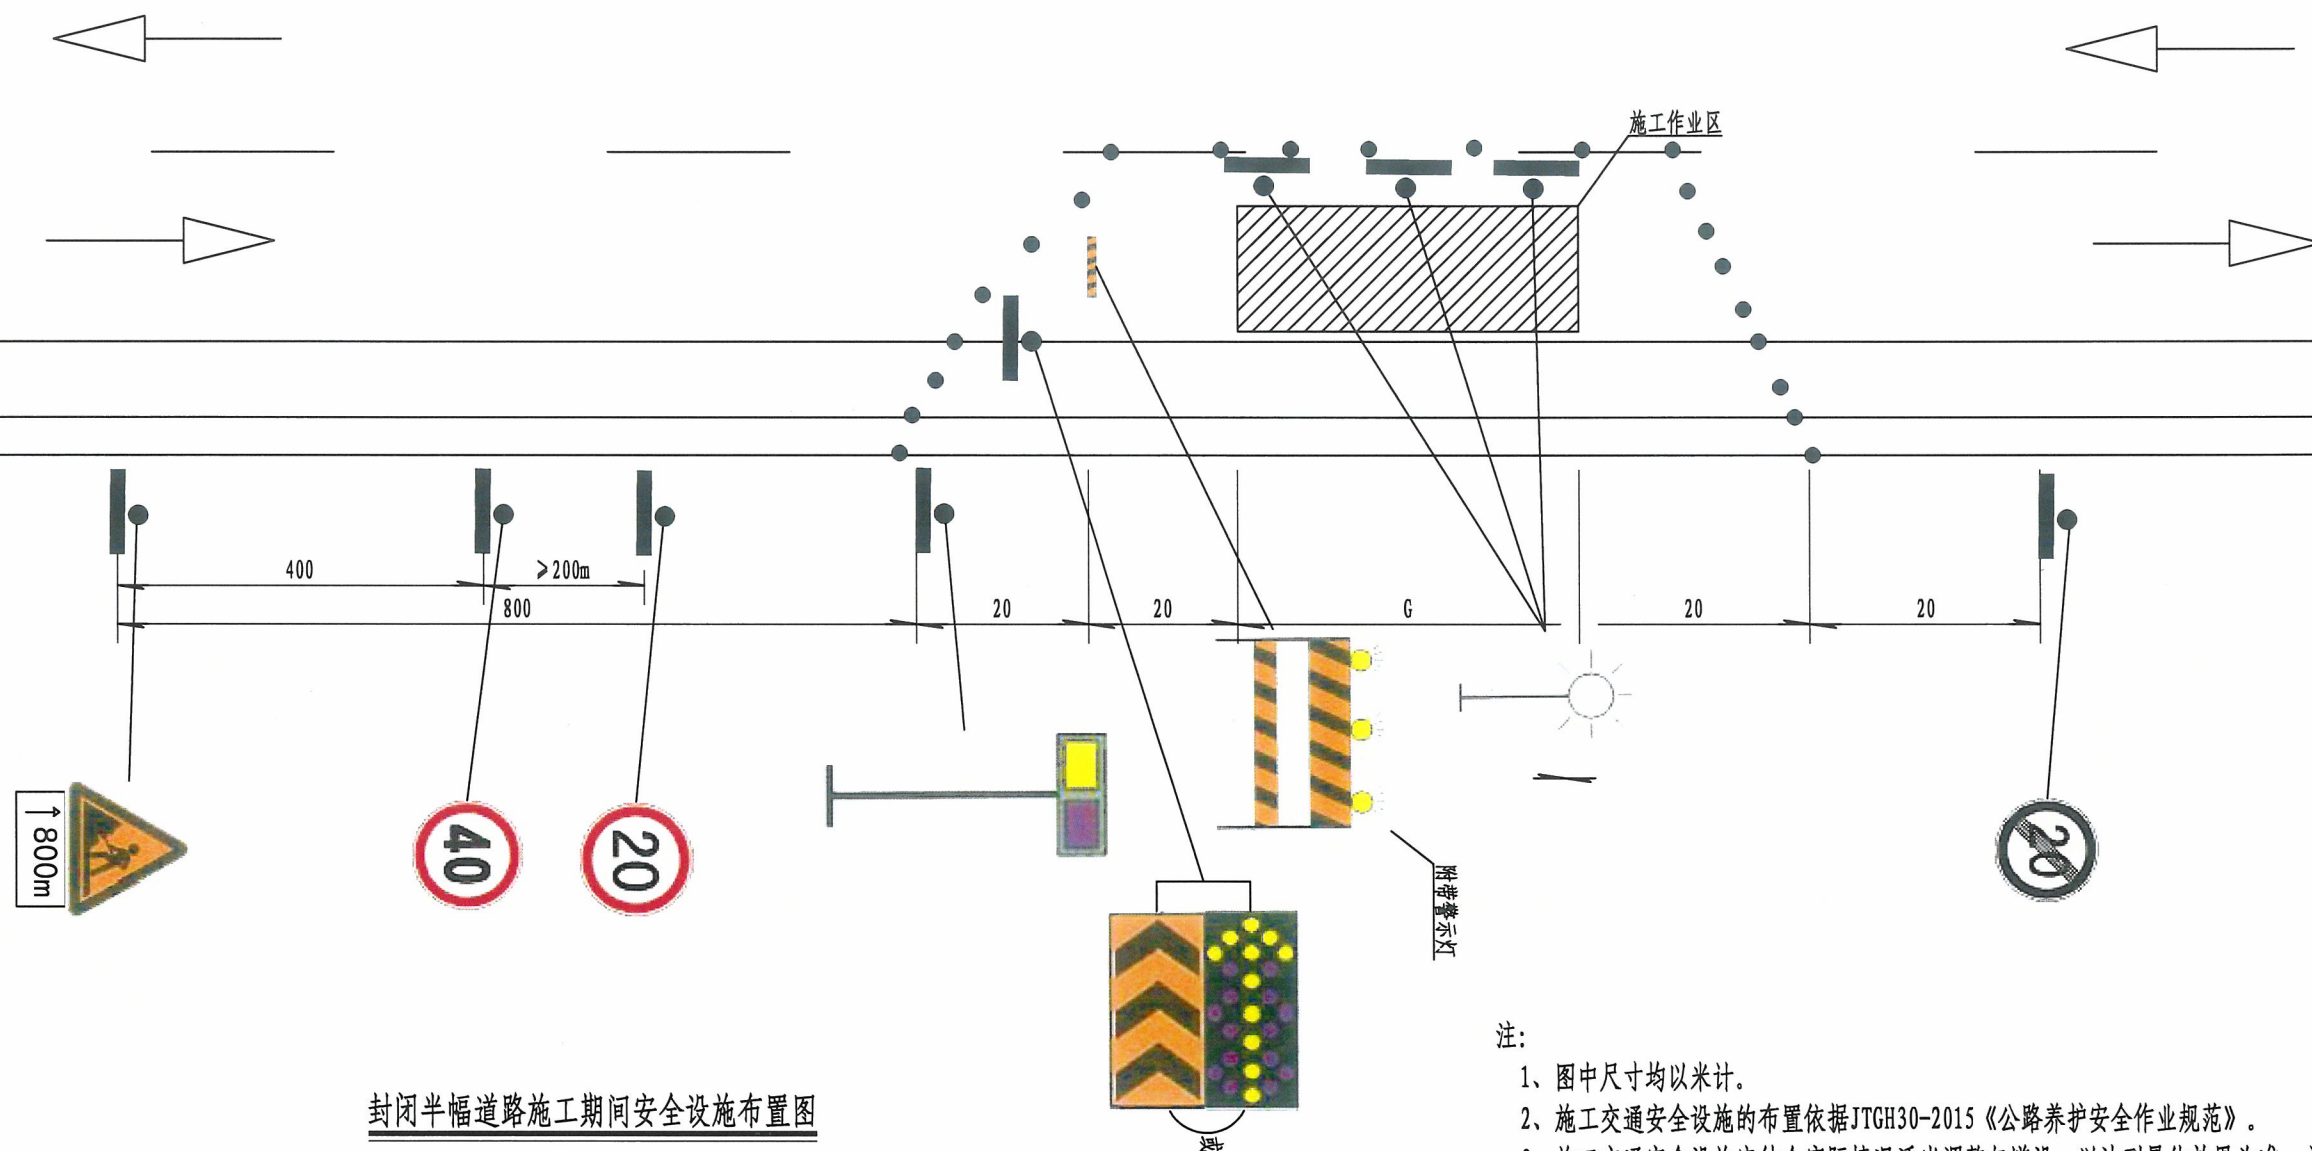
封闭半幅道路施工期间安全设施布置图

- 1、图中尺寸均以米计。
- 2、施工交通安全设施的布置依据JTGH30-2015《公路养护安全作业规范》。
- 3、施工交通安全设施应结合实际情况适当调整与增设,以达到最佳效果为准;并且应加强安全设施的维护。
- 4、本项目交叉口施工应严格进行施工管理,将施工对道路行车的的影响降低到最低程度,确保交通安全。
- 5、本项目临时交通组织可根据现场实际情况做适当的调整。
- 6、本图适用于直线路段桥梁交通组织方案,包括钱江源大桥和华村桥。
