慈溪市龙山镇南部山区四处崩塌地质灾害治理工程 勘 查 与 设 计 方 案

项目编号: ZGK14-A2024-136

浙江省工程勘察设计院集团有限公司

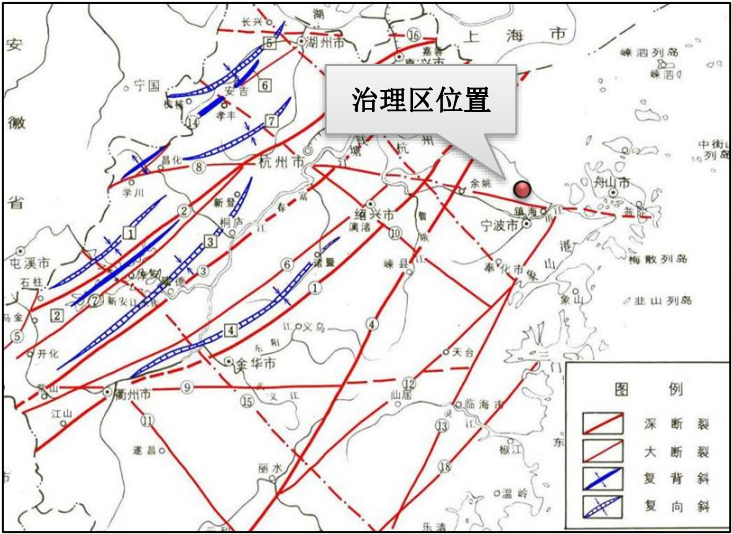
图 2.2 浙江省主要这周断裂构造分布图

治理区所处的大地构造单元为华南褶皱系 (I₂) 浙东南隆起区 (II₄) 丽水—宁波隆起带 (III₈) 新昌-镇海隆断束 (IV₇)。区域内主要以北北东、北西向断裂较为发育，而褶皱不发育，治理区内无深大断裂通过见图 2.2。

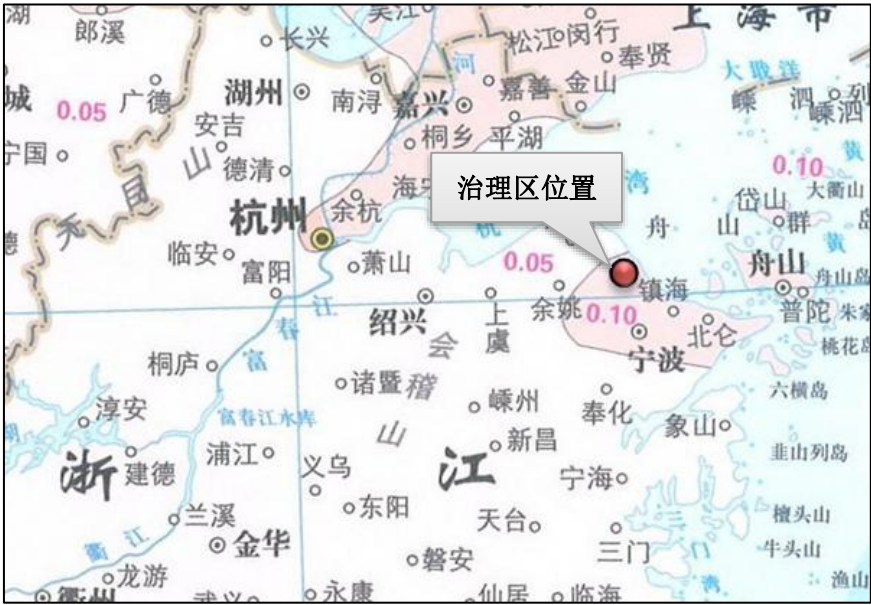
图 2.3 地震动参数区划图

据《中国地震动参数区划图》（GB18306-2015）（图 2.3），治理区地震动峰值加速度 0.1g，其所相应的地震基本烈度为Ⅶ度，区域地壳稳定性属基本稳定区。

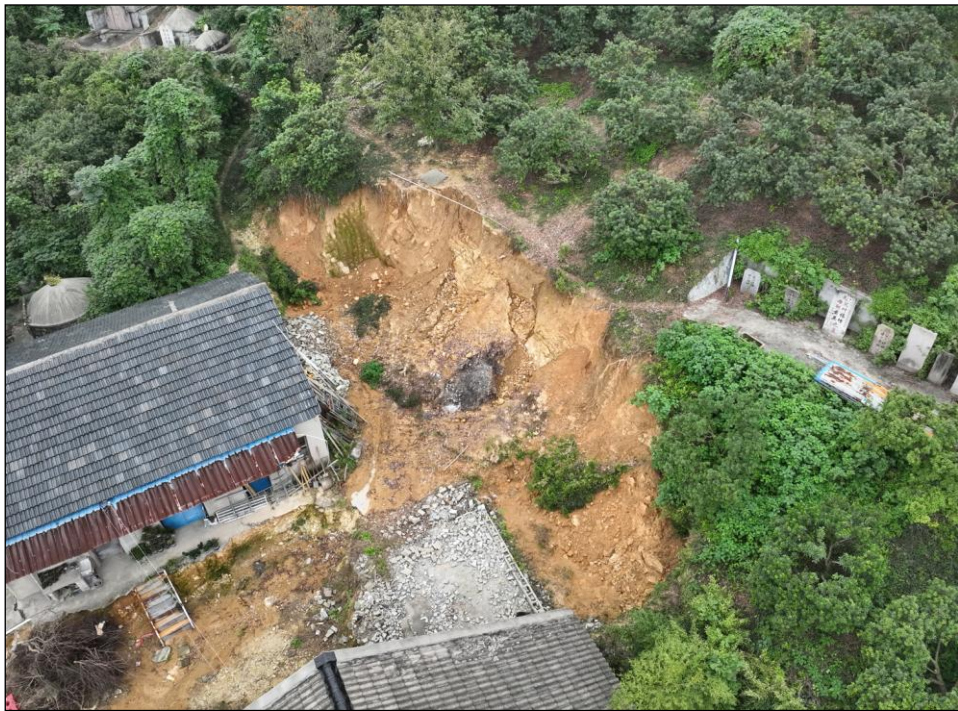
照片 3.1 方家河头灵泛南路后侧边坡概况

治理区边坡为土质边坡（照片 3.1），边坡总体北西走向，倾向西南 253°。

边坡坡长约 23m，坡顶高程 9.79~12.95m，坡脚高程 7.59~9.69m，坡高约 2~6m。目前边坡为一面坡，坡面角 60~70°。边坡出露的岩性为含碎石粉质粘土、晶屑玻屑熔结凝灰岩。其中含碎石粉质粘土为残坡积层，总体硬塑，局部可塑，松散~稍密，含 15~20%碎石，厚约 1m。晶屑玻屑熔结凝灰岩以全风化为主，呈土状，结构已彻底改变，出露厚度 6~7m。

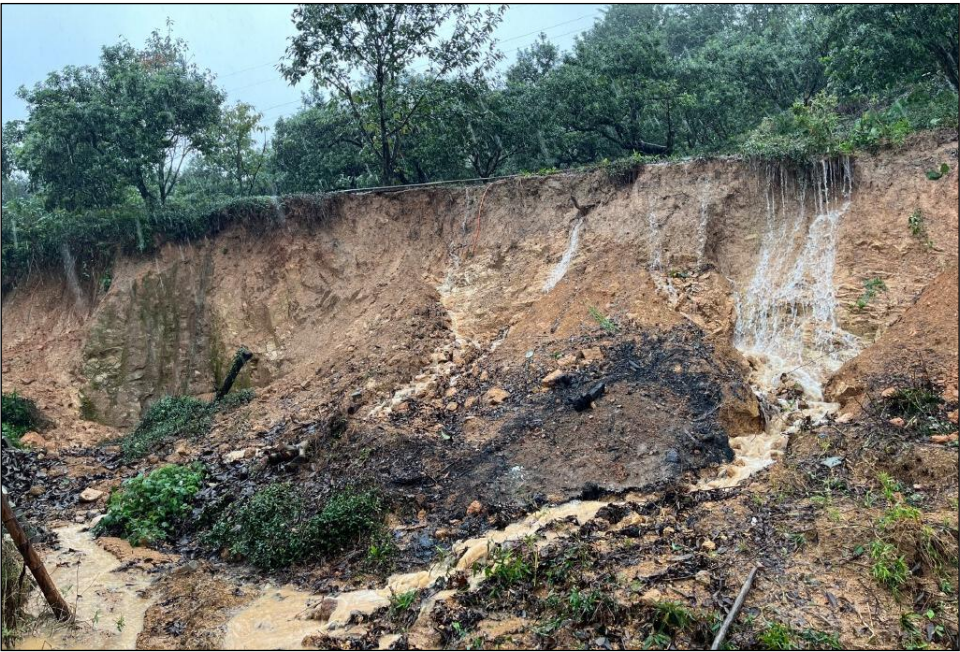
照片 3.2 边坡中部崩塌特征

2024 年 11 月 1 日，受台风“康妮”强降雨影响，边坡发生土质崩塌。崩塌方量约 40m³，堆积物近似扇形分布，长度约 20m，弧口宽度约 3m，分布于高程 6m~10m。堆积体后延为大爽组晶屑玻屑熔结凝灰岩。崩积物主要以松散的含碎石粉质粘土和全风化晶屑玻屑熔结凝灰岩为主，局部夹杂少量碎石，粒径一般在 0.1m（照片 3.2）。

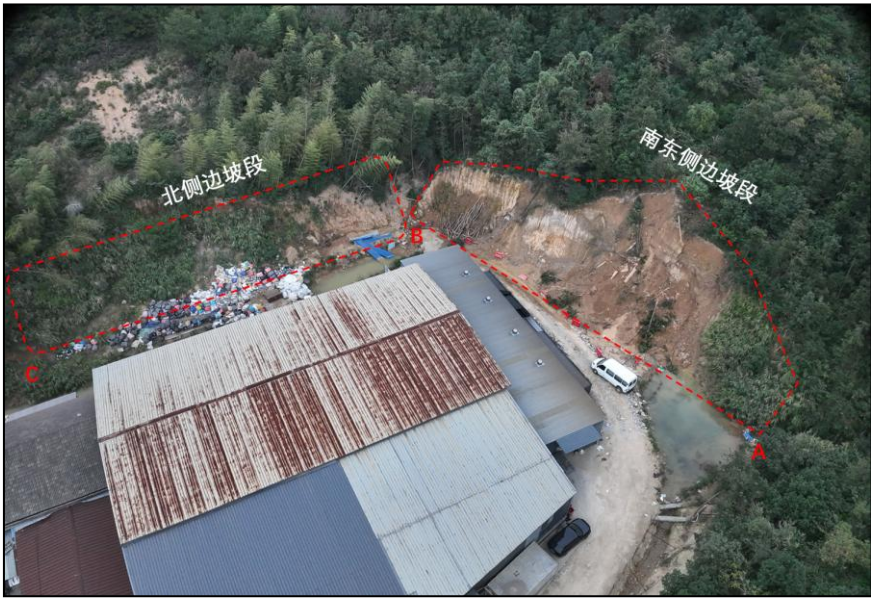
照片 3.3 两段边坡位置分布概况

根据边坡位置，将边坡分为两段，分别为 A-B 段和 B-C 段（照片 3.3）。

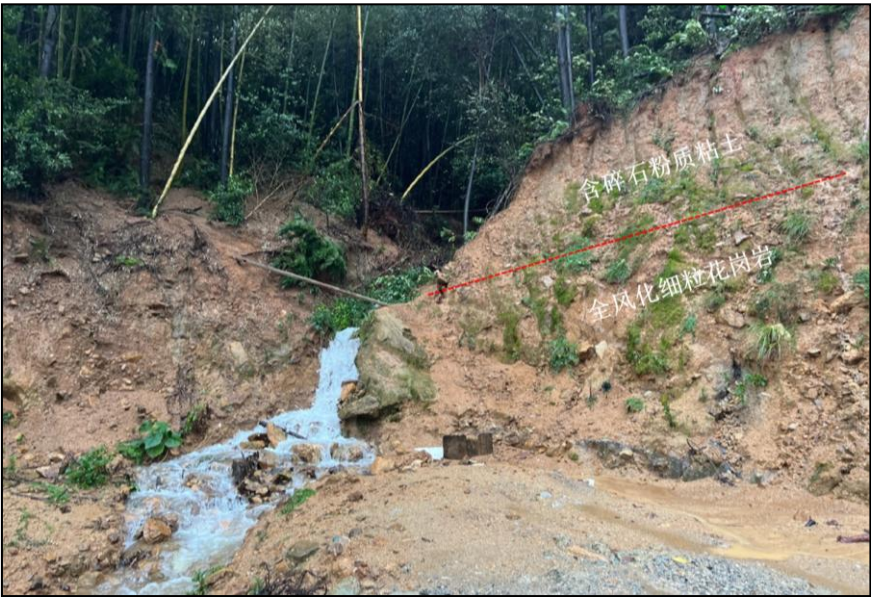
照片 3.4 A-B 段边坡岩土体组

A-B 段边坡为土质边坡（照片 3.4），边坡总体北东走向，倾向北西 309° 。该段边坡坡长约 60m，坡顶高程 15.6~22.2m，坡脚高程 10.5~10.8m，坡高 8~12m。目前边坡为一面坡，坡面角 50° ~ 60° 。边坡出露的岩性为含碎石粉质粘土、细粒花岗岩。其中含碎石粉质粘土为残坡积层，总体硬塑，局部可塑，松散~稍密，含 5~10% 碎石，厚约 1~2m。细粒花岗岩以全风化为主，呈土状，结构已彻底改变，出露厚度约 5~12m。

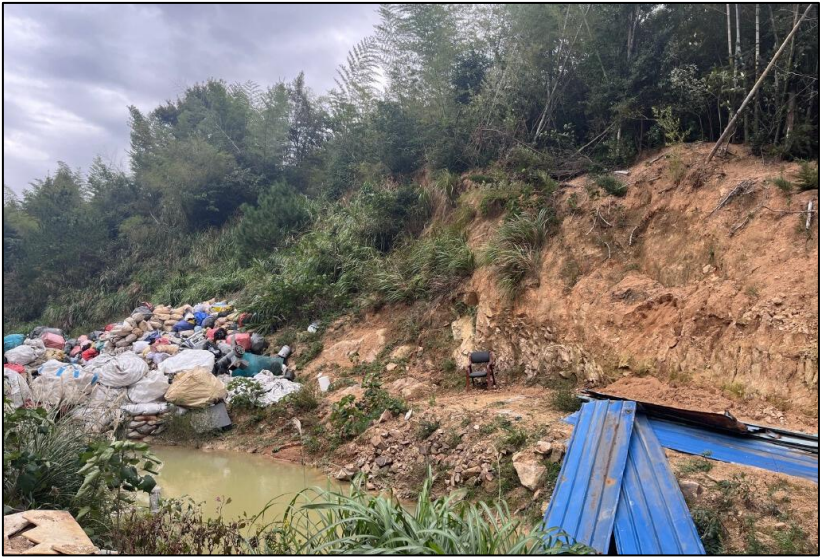
照片 3.5 B-C 边坡概况

B-C 段边坡为土质边坡（照片 3.5），边坡总体南东走向，倾向南西 239° 。该段边坡坡长约 74m，坡顶高程 14.2~20.3m，坡脚高程 9.3~10.4m，坡高 7~11m。边坡整体植被覆盖较好，仅靠近西侧段落坡面土质裸露，坡度较陡。目前边坡为一面坡，坡面角 30° ~ 50° 。边坡出露的岩性为含碎石粉质粘土、细粒花岗岩。其中含碎石粉质粘土为残坡积层，总体硬塑，局部可塑，松散，含 5~10% 碎石，厚约 2~3m。细粒花岗岩以全风化为主，呈土状，结构已彻底改变，局部外观保持原岩状态粘性土夹碎屑，出露厚度约 8~10m。

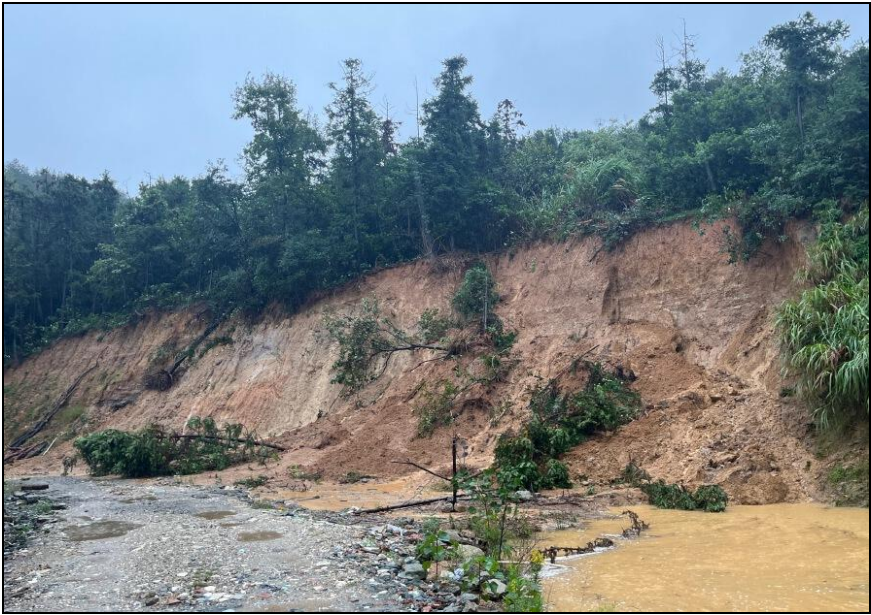
照片 3.6 A-B 段边坡崩塌特征

A-B 段边坡发生一处土质崩塌(照片 3.6),崩塌体方量约 30m³,长度约 40m,弧口宽度约 4m。平面呈南东-北西向的“扇形”,剖面上呈锥形堆积,崩塌方向总体北西向。崩塌堆积体的物质组成主要是粘土夹杂碎块石,岩石类型主要有黄褐色含碎石粉质粘土、肉红色细粒花岗岩等,粒径约 0.3~0.5m。崩塌体上部可见原自然山坡整体崩塌分离后未完全崩裂,保留有表部的植被、残坡积土体,中部可见崩塌擦痕,下部为崩塌堆积土体。

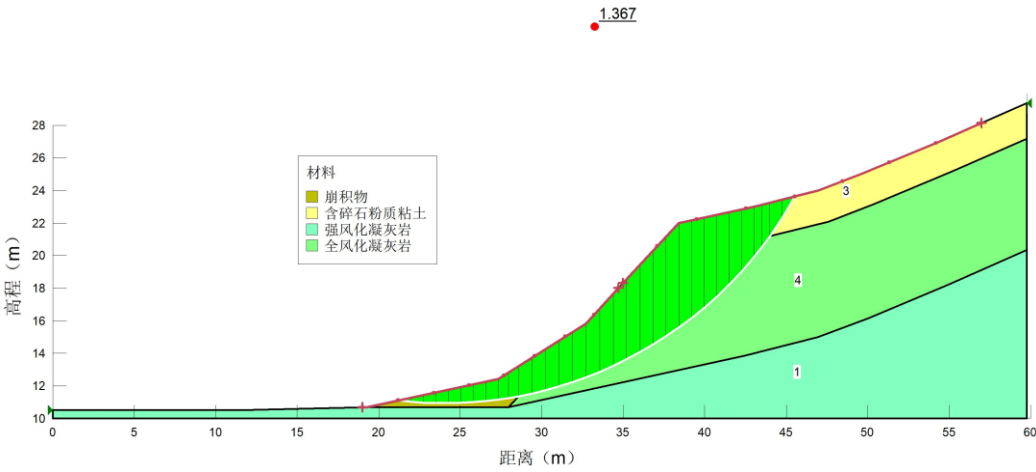
图 3.4 一般降雨条件下边坡安全稳定系数

综合上述分析可见,在降雨工况下,现状边坡属不稳定。

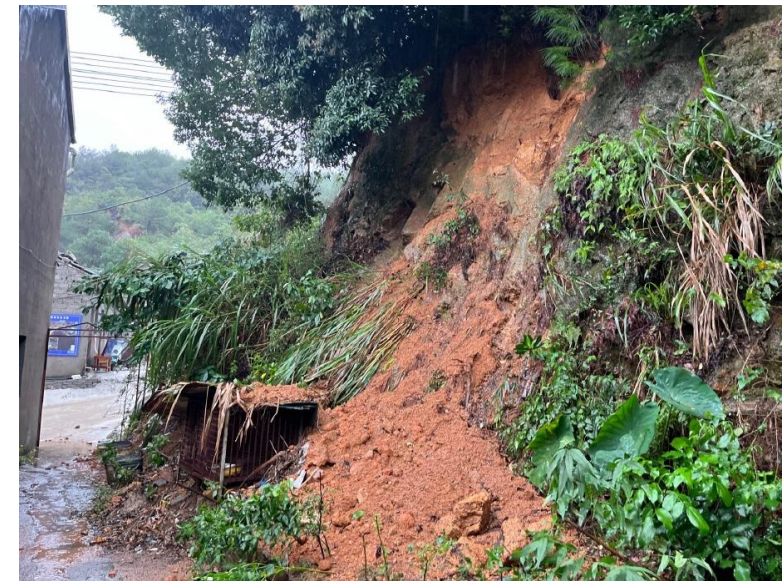
照片 3.7 C-D 段（瑞宏工业厂房后侧边坡段）

C-D 段（瑞宏厂房后侧边坡段）（照片 3.7），该段边坡总体北西走向，倾向北东 67°。边坡坡长约 32m，坡顶高程 12.5~16m，坡脚高程 6.5~8.6m，坡高 6~8m。目前边坡为一面坡，坡面角 65~70°。边坡出露的岩性为含碎石粉质粘土、细粒花岗岩。其中含碎石粉质粘土为残坡积层，总体硬塑，局部可塑，松散~稍密，含 5~10%碎石，厚约 1~2m。细粒花岗岩以强风化为主，裂隙块状结构，岩体总体破碎，出露厚度 6~7m。

本段边坡为岩质边坡，总体以强风化为主，对照《工程岩体分级标准》（GB50218-2014）中的分级标准，强风化岩体基本质量类别为 V 类。

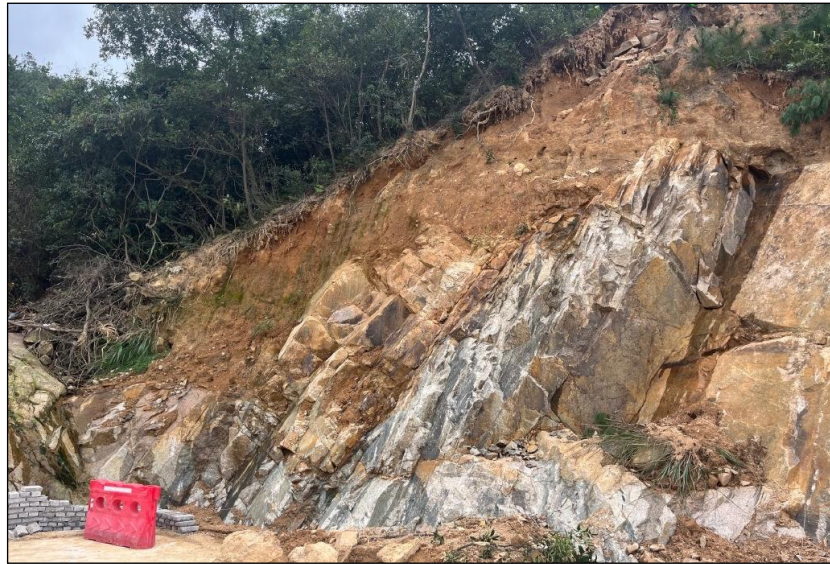
照片 3.8 D-E 段（瑞宏工业宿舍后侧段边坡）

瑞宏宿舍后侧边坡段（照片 3.8），该段边坡总体北西走向，倾向北东 63°。边坡长约 50m，坡顶高程 11.0~26.7m，坡脚高程 6.5~7.1m，坡高 5~20m，目前边坡为一面坡，坡面角 60~70°。边坡出露的岩性为含碎石粉质粘土、细粒花岗岩。其中，含碎石粉质粘土为残坡积层，总体可塑，局部硬塑，松散~稍密，含 5~10%碎石，厚约 1~2m。细粒花岗岩以强风化为主，裂隙块状结构~块状结构，岩体总体较破碎~较完整，厚度 6~10m。该段边坡主要发育 3 组节理分别为 J1.59°∠32°，密度 0.5~3 条/m，延伸长度 2-3m，节理面粗糙微张；J2.356°∠43°，密度 0.3~1 条/m，延伸长度 1-2m，节理面光滑微张；J2.168°∠38°，密度 0.3~1 条/m，延伸

本段边坡为岩质边坡，总体以强风化为主，对照《工程岩体分级标准》（GB50218-2014）中的分级标准，强风化岩体基本质量类别为Ⅳ类。

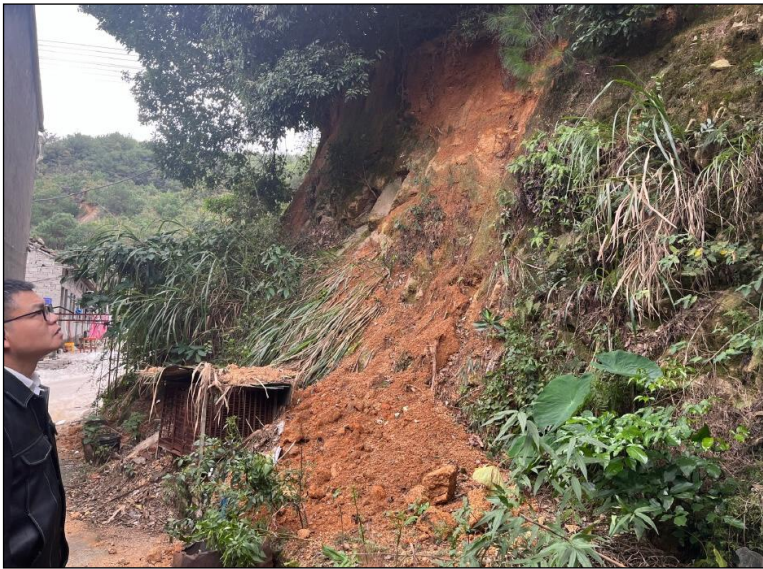
照片 3.9 C-D 段（瑞宏工业厂房后侧边坡段）崩塌特征

崩塌 1 为土质崩塌，位于瑞宏工业厂房后侧，崩塌方量约 2~3m³（见照片 3.9）。堆积物近似扇形分布，长度约 1m，弧口宽度约 2m，堆积体后延为细粒花岗岩。

崩塌物主要以松散的含碎石粉质粘土和强风化细粒花岗岩为主，局部夹杂少量碎石，最大粒径约 0.2m。

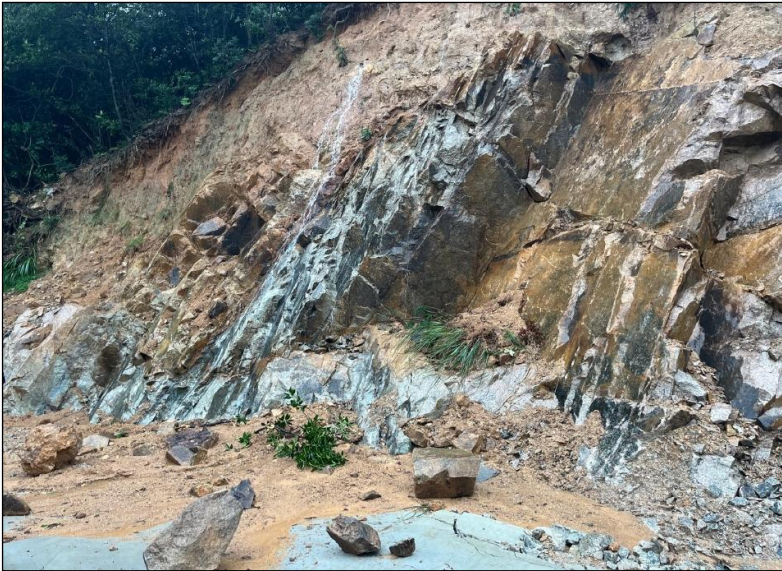
照片 3.10 D-E 段（瑞宏工业宿舍后侧段边坡）崩塌特征

崩塌 2 为岩质崩塌，位于瑞宏宿舍后侧，崩塌方量约 1~2m³（见照片 3.10）。崩塌体后壁发育倾坡外的结构面 356° ∠43° 与结构面 59° ∠32° 构成危险楔形体，控制了本次崩塌的规模和范围。崩塌以掉块为主，崩积物主要为强风化的细粒花岗岩，以块石为主，块径一般在 20~40mm。崩塌体上部可见覆盖层厚度较大，保留表部的植被，中部可见原崩塌点台阶残块，下部为崩塌散落的碎块石。

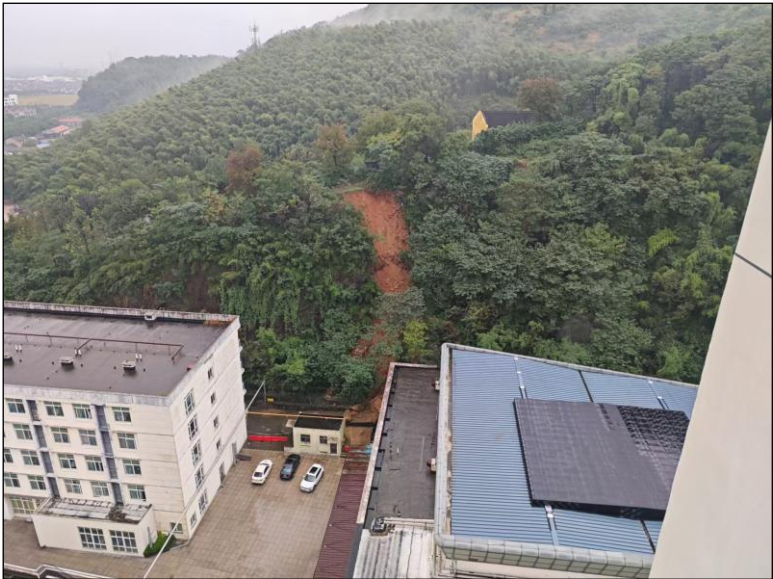
照片 3.11 治理区边坡全貌

为主。全风化，呈土状，结构已基本改变，局部外观保持原岩状态粘性土夹碎屑，出露厚度 6~7m；强风化，裂隙块状~碎裂结构，岩体总体破碎，出露厚度>25m，边坡共发育 3 组节理，分别为 15 °∠56 °，间距 1~2 条/m，延伸长度>10m，节理面平直闭合；105°∠50°，间距 1~2 条/m，延伸长度>5m，节理面平直闭合；67°∠68°，间距 3~4 条/m，延伸长度>3m，节理面平直闭合。

本段边坡为岩质边坡，总体以全~强风化为主，对照《工程岩体分级标准》（GB50218-2014）中的分级标准，全风化岩体基本质量类别为 V 类，强风化岩体基本质量类别为 IV 类。

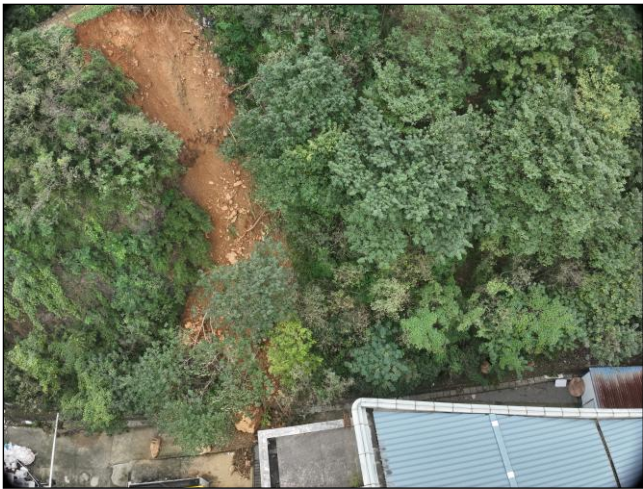
崩塌 1 堆积方量约 50m^3 ，影响面积（投影面积）约 383m^2 ，堆积物近似扇形分布，长约 34m，弧口宽 8m。崩塌体以全~强风化安山质晶屑玻屑熔结凝灰岩为主，由粘土夹杂碎块石组成，可见大块石堆积，最大块径为 2m（照片 3.12）。

照片 3.12 崩塌 1 特征堆积特征

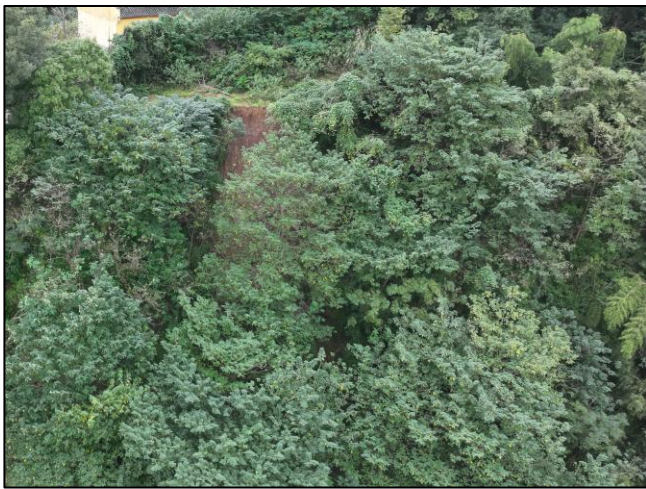
崩塌 2 堆积方量约 20m^3 ，影响面积（投影面积）约 140m^2 ，堆积物近似扇形分布，长约 20m，弧口宽 6m，堆积于高程 25~30m 范围内（堆积于坡面处）。崩塌体以全~强风化安山质晶屑玻屑熔结凝灰岩为主，由粘土夹杂碎块石组成，最大块径为 1m，崩塌物质并未堆积至坡脚处（见照片 3.13）。

照片 3.13 崩塌 2 堆积特征

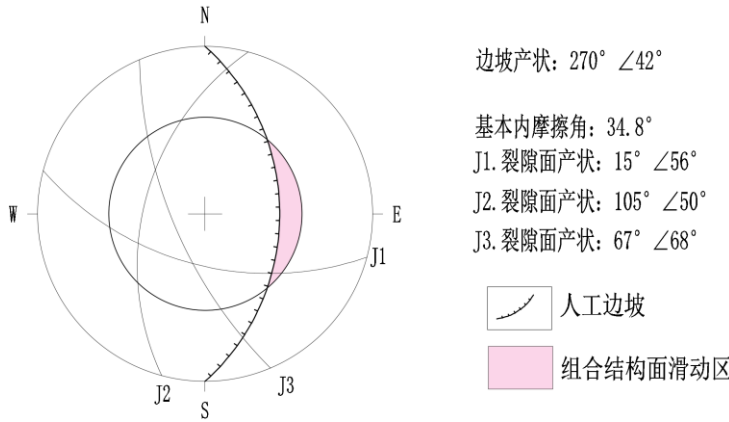
图 3.10 达蓬山大酒店给房后边坡赤平投影图

从野外调查情况可知，边坡顶部不同程度存在全风化岩体，全风化岩体近乎土体的均质体结构，因其岩体透水性较好，易受到雨水侵袭，造成岩土体强度变差而发生崩塌。从崩塌发生后边坡一般均较陡，而现状边坡均未防护，随着台风

雨季的到来，强降雨将进一步降低坡顶部位的岩土体自身强度，在集中应力作用下边坡顶部出露的全风化岩体易出现变形破坏，使得土体重心外移，导致再次崩塌再次发生。

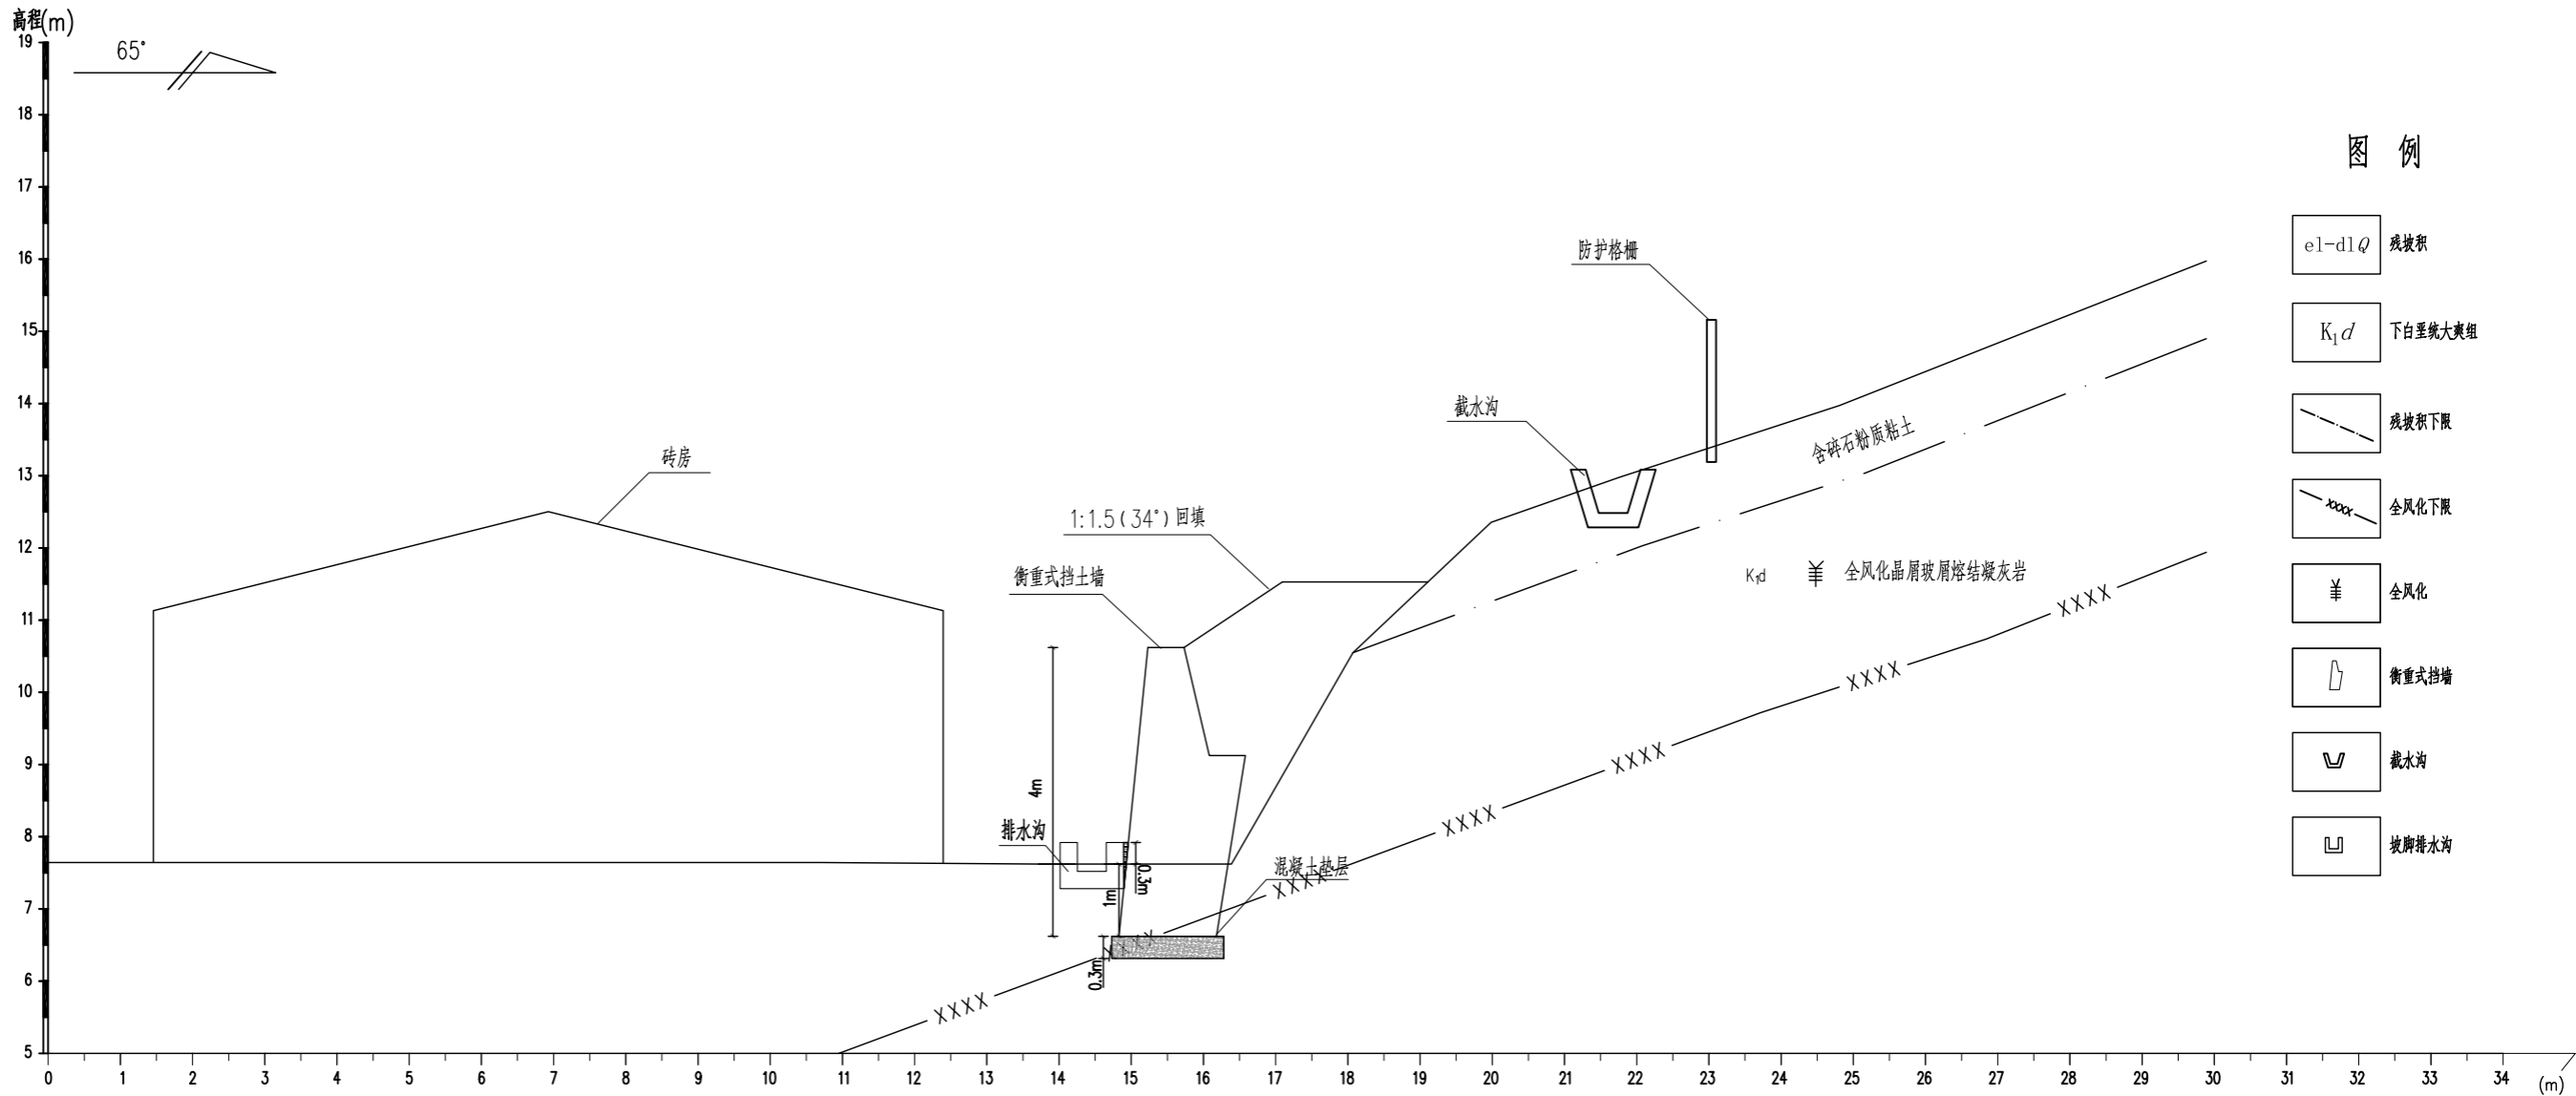
S1-S1'治理设计剖面图

- 图中尺寸单位为m；
- 坡顶截水沟：在坡顶外2m设置截水沟；
- 防护格栅：在截水沟外1m设置防护格栅；
- 坡脚挡墙：在坡脚处设置衡重式挡墙，基础埋深1m，下部设置混凝土垫层，厚度0.3m；
- 坡脚排水沟：挡墙外侧设置排水沟，排水沟底宽0.4m，深度0.4m，厚度0.2m；
- 墙背回填：回填应在混凝土强度达到设计75%以上后进行，回填时需掺入适量砂砾或碎石，按照1:1.5(34°)回填；
- 其余未尽事宜，详见设计、相关规范及规程。

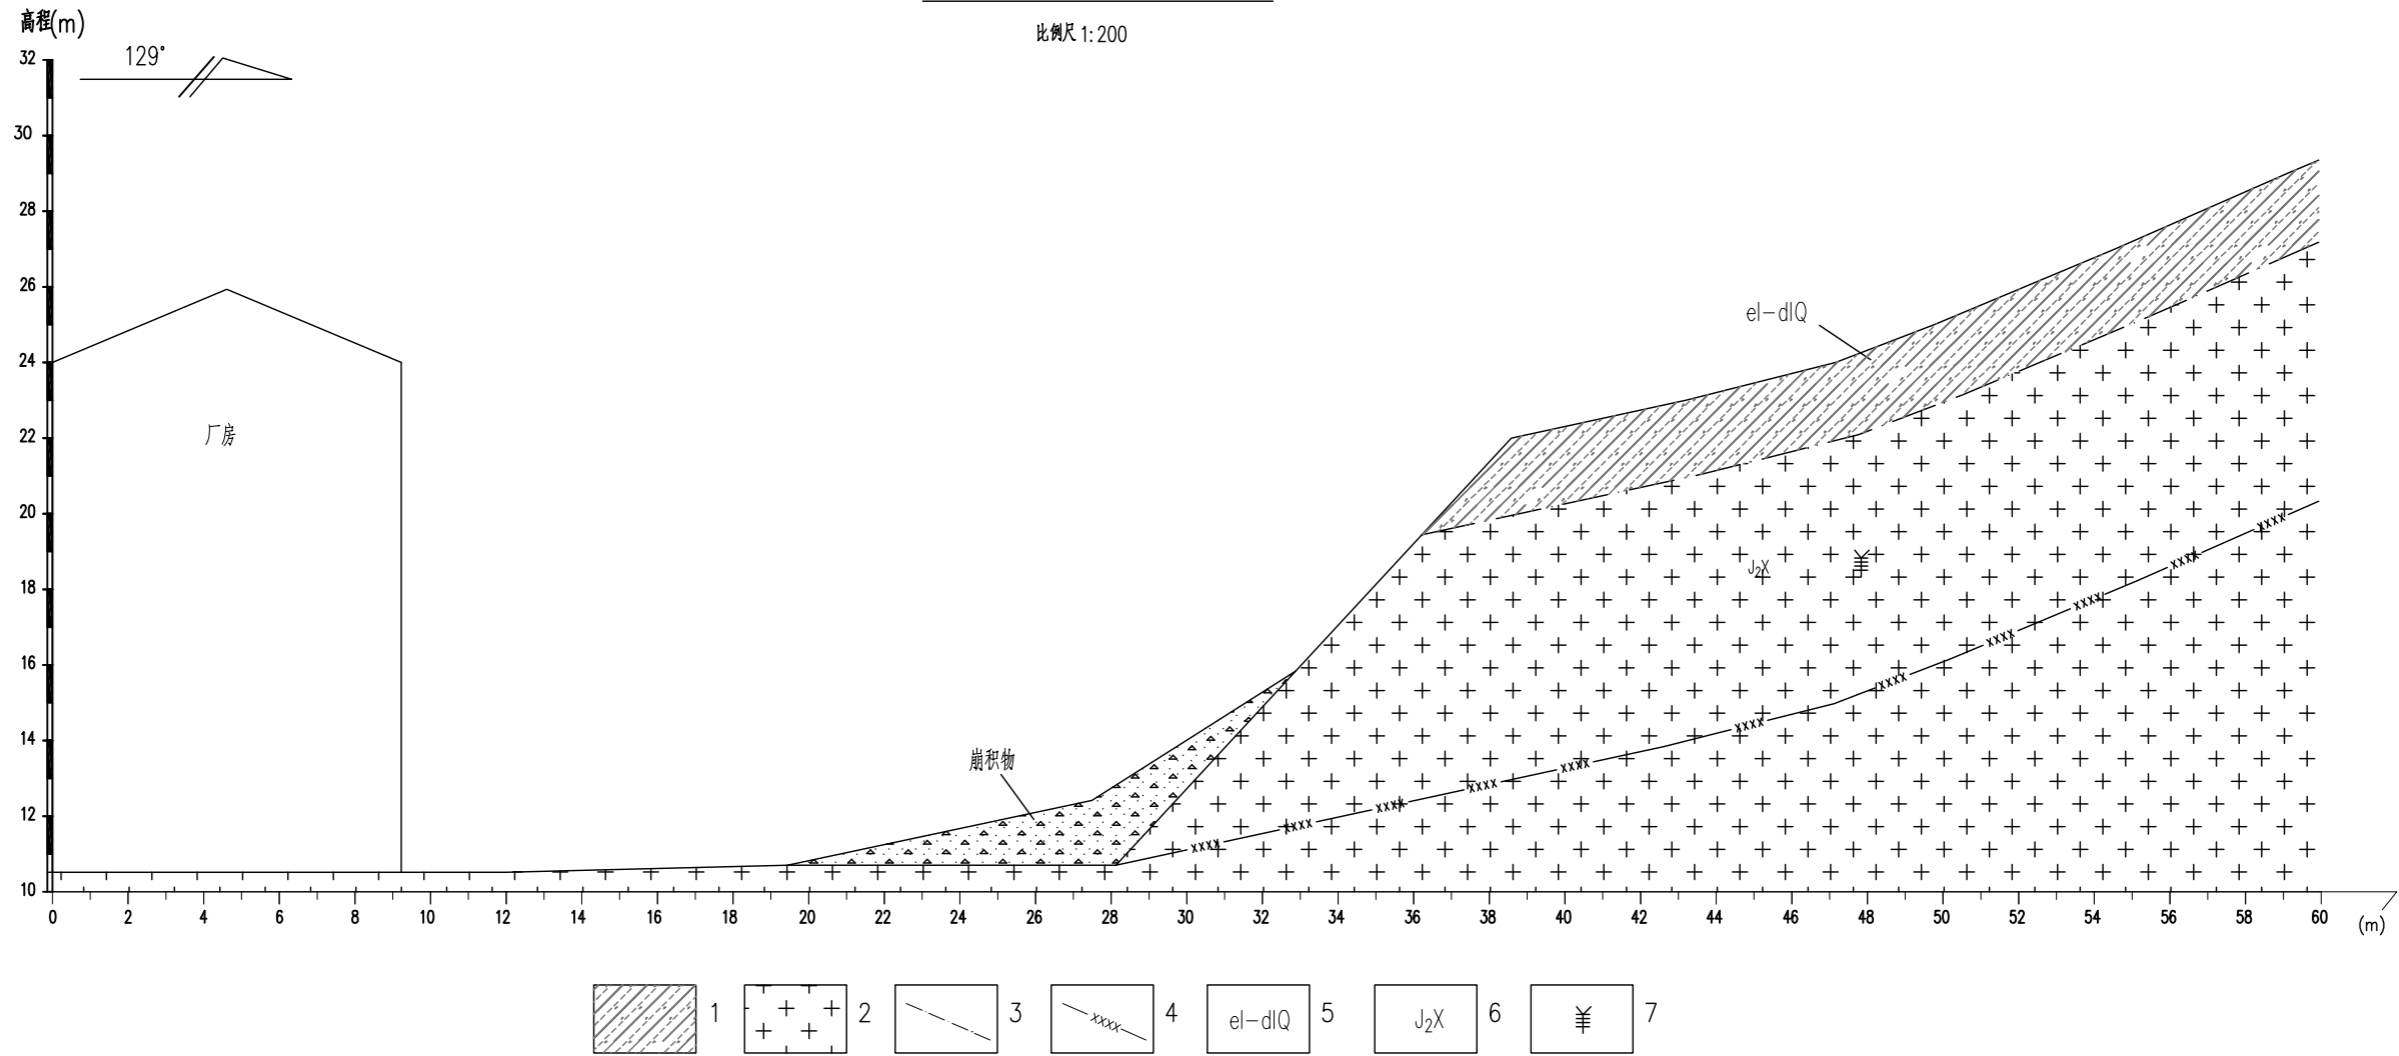
D2-D2'工程地质剖面图

1含碎石粉质粘土 2细粒花岗岩 3残坡积下限 4全风化下限 5第四系残坡积 6燕山早期渐新统 7全风化符号

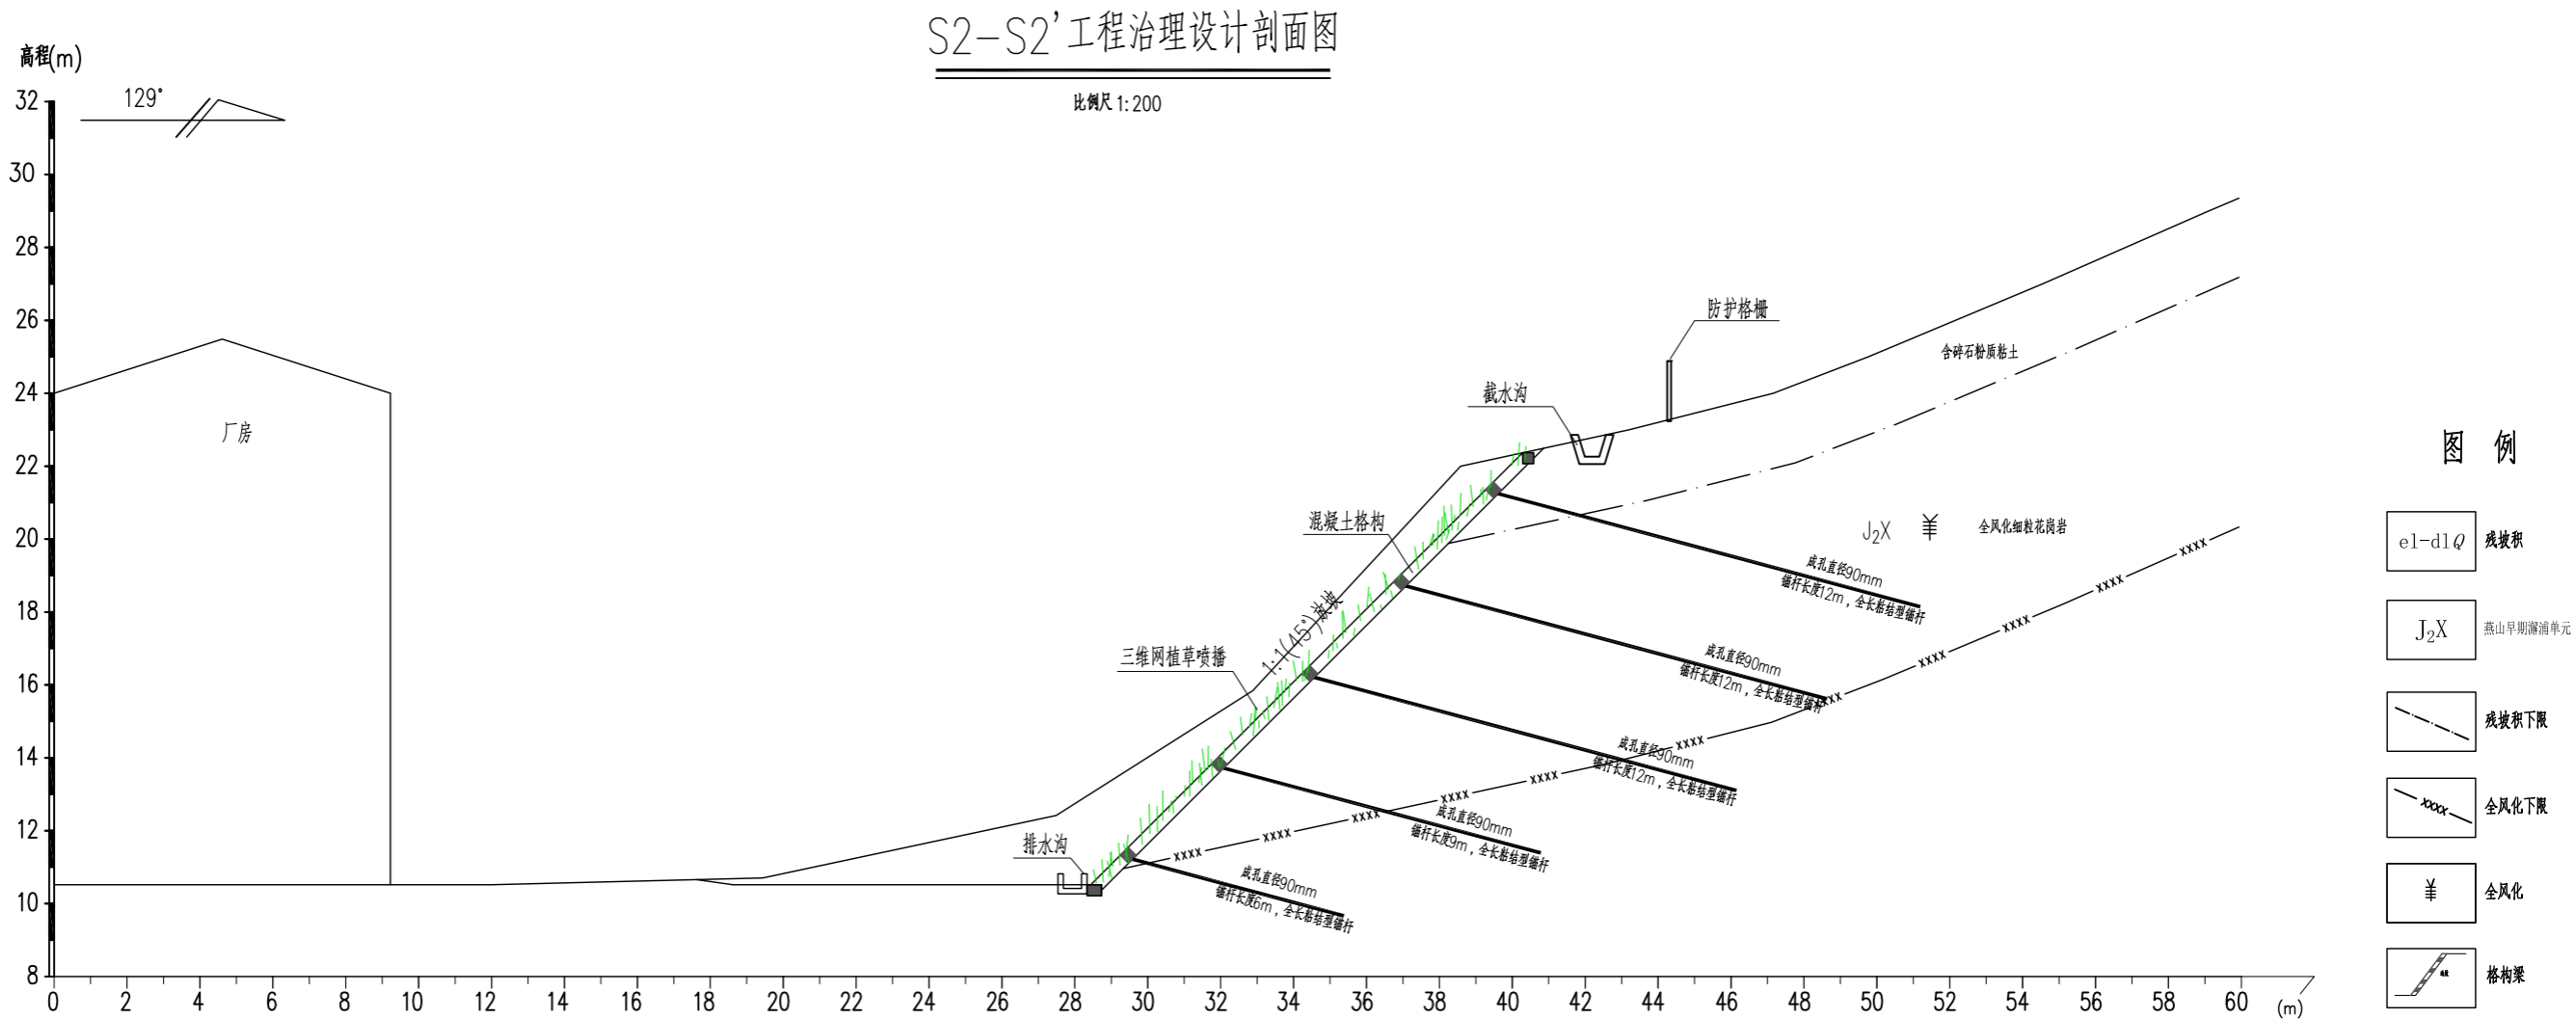
- 图中尺寸单位为m；
- 削坡：对A—B段边坡按1:1对边坡进行削坡；
- 钢筋砼格构：边坡削坡完成后在坡面布置钢筋砼格构，格构间距 $2.5m\times 2.5m$ ，格构梁和顶梁尺寸为 $0.3m\times 0.3m$ ，底部设置埋地式地梁，尺寸为 $0.4m\times 0.3m$ ；
- 锚杆：设置4~5排锚杆，底部锚杆长6m，第二排锚杆长9m，其余锚杆长12m，均采用全长粘结型锚杆。
- 坡顶截水沟：在坡顶外2m设置截水沟；
- 防护隔栅：在截水沟外2m设置防护隔栅；
- 坡脚排水沟：在坡脚设置排水沟，排水沟底宽0.4m，深度0.4m，厚度0.3m。
- 坡面绿化：坡面格构内采取三维网植草喷播绿化；
- 其余未尽事宜，详见设计、相关规范及规程。

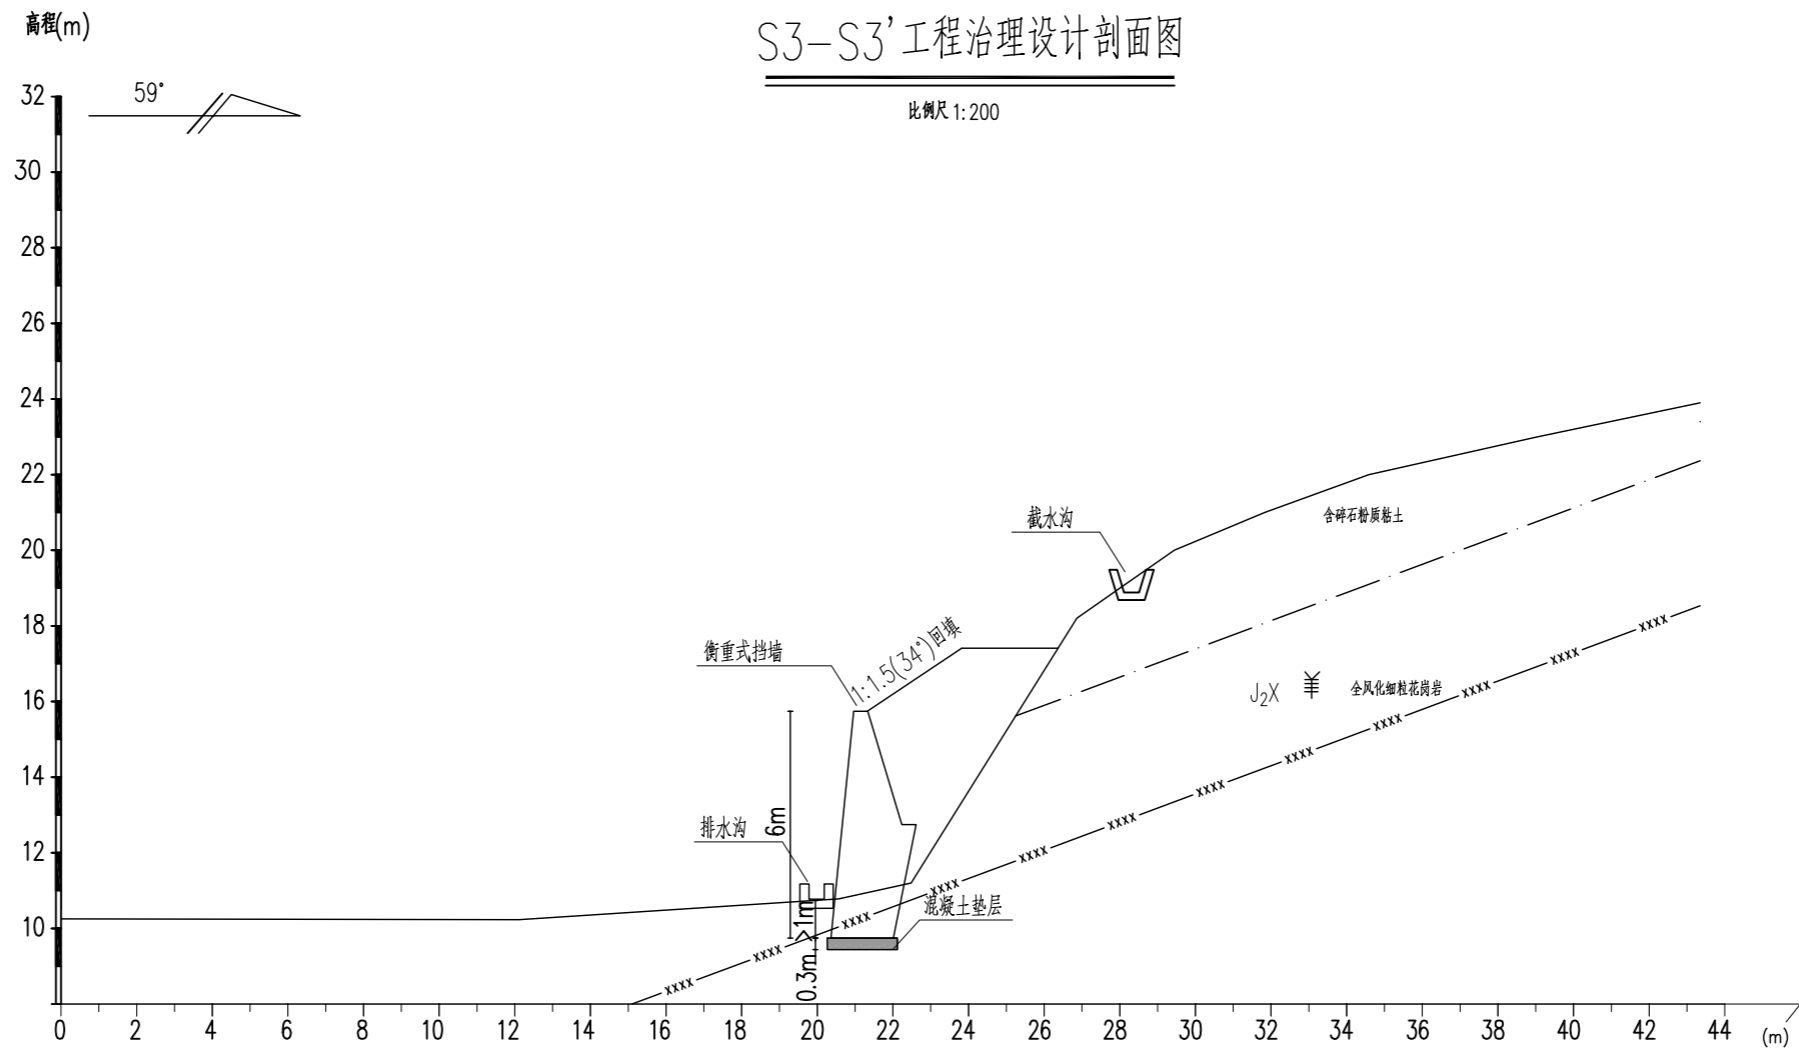
- 1、图中尺寸单位为m；
- 2、坡顶截水沟：在坡顶外2m设置截水沟；
- 3、坡脚挡墙：B-C段边坡西南侧坡脚处设置衡重式挡墙，基础埋深1m，下部设置混凝土垫层，厚度0.3m；
- 4、坡脚排水沟：挡墙外侧设置排水沟，排水沟底宽0.4m，深度0.4m，厚度0.2m；
- 5、墙背回填：回填应在混凝土强度达到设计75%以上后进行，回填时需掺入适量砂砾或碎石，按照1:1.5(34°)回填；
- 6、其余未尽事宜，详见设计、相关规范及规程。

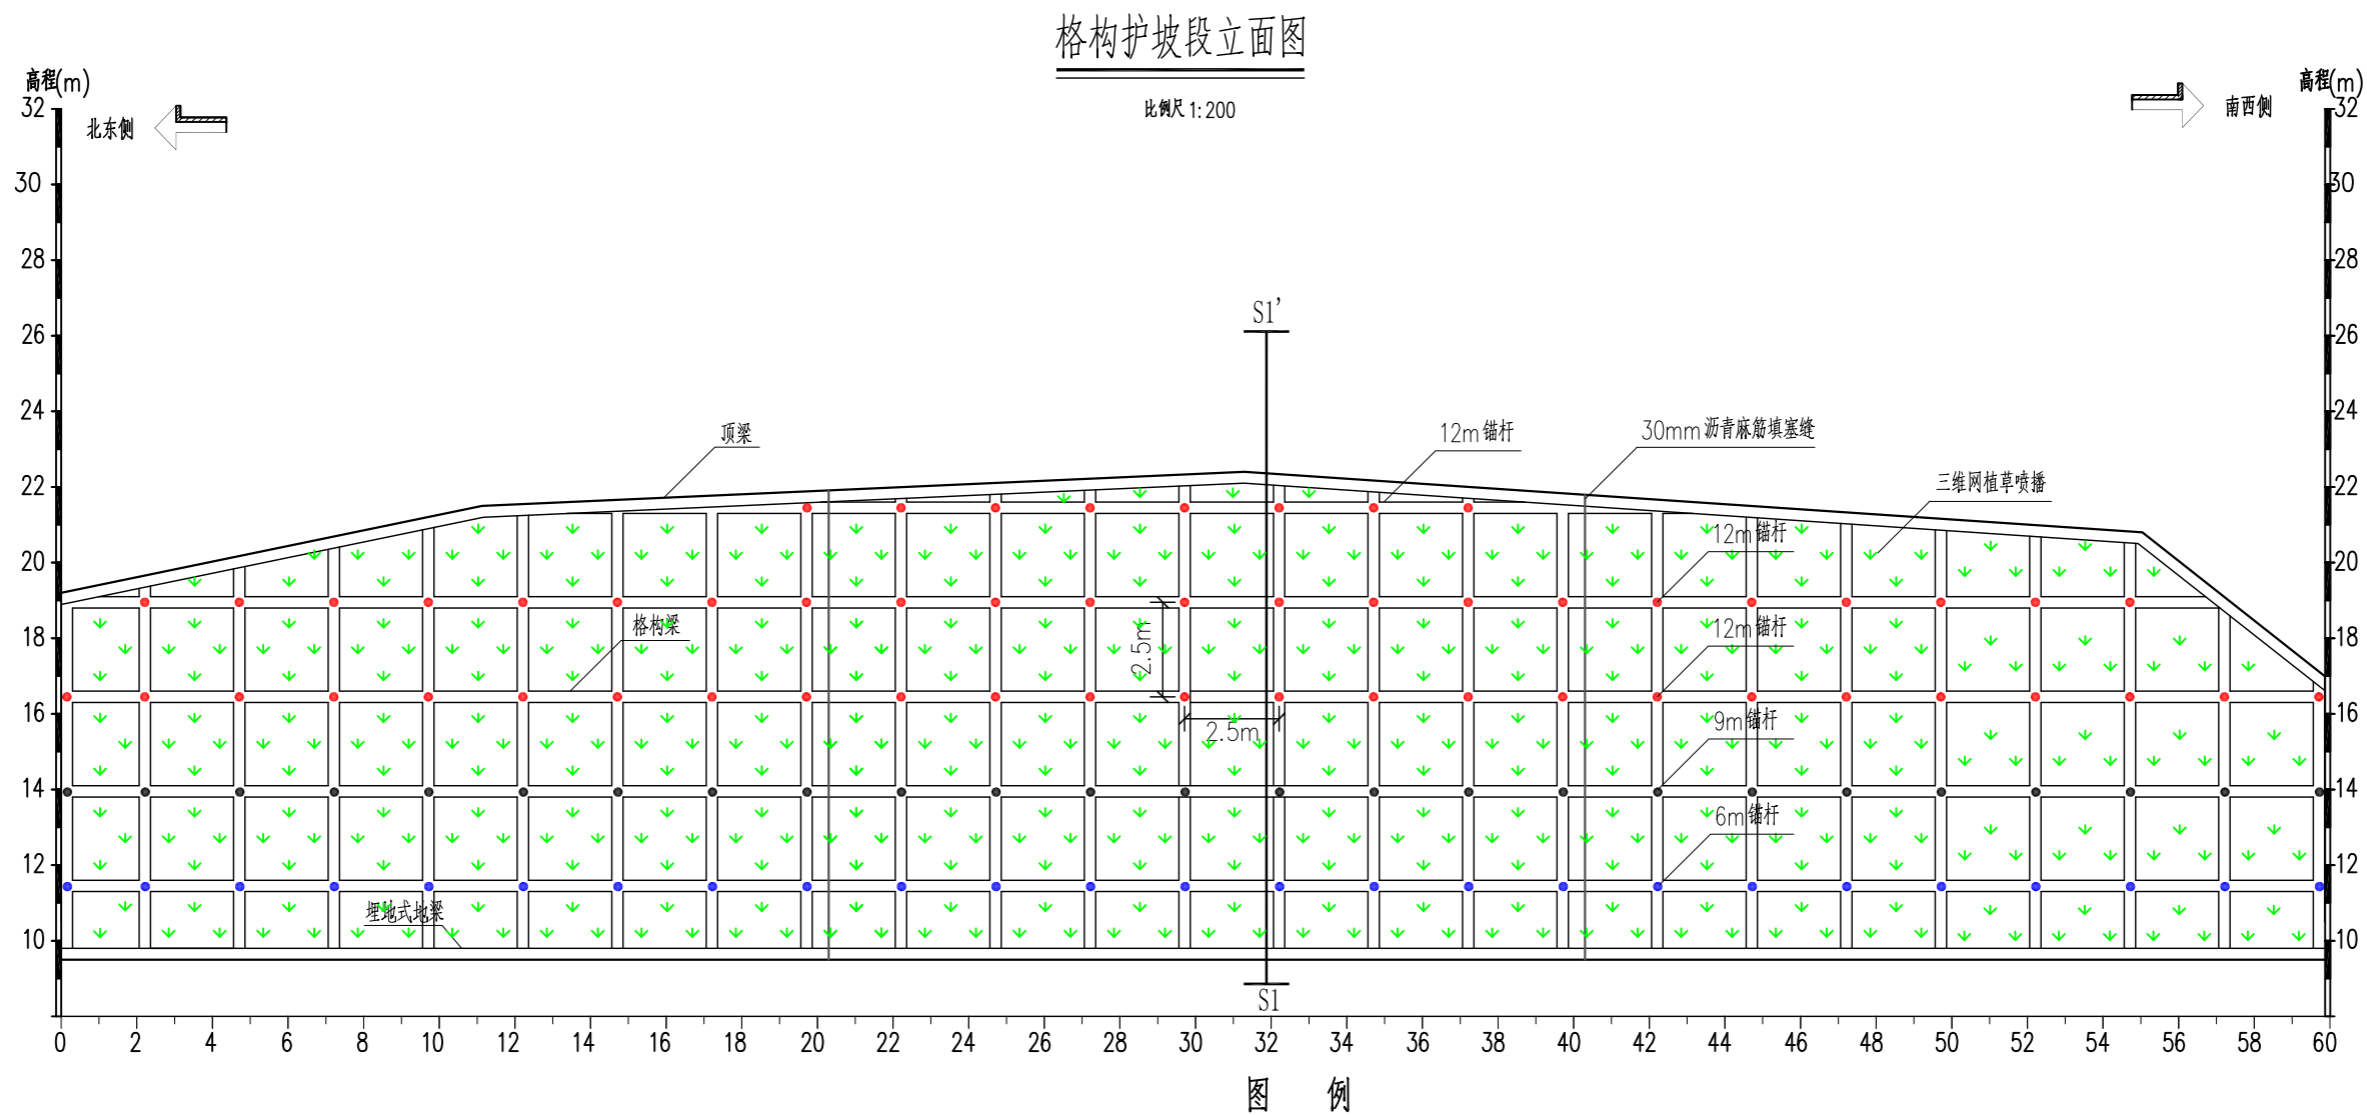
- 1、图中尺寸单位为m；
- 2、锚杆孔径90mm，钻孔角度为15°；
- 3、锚杆采用HRB400 Φ 25螺纹钢筋，采用M30水泥砂浆灌注，间距2.5m \times 2.5m；
- 4、坡面采用三维网植草喷播方式进行复绿；
- 6、其余未尽事宜，详见设计、相关规范及规程。
