慈溪市龙山镇南部山区四处崩塌地质灾害治理工程 勘 查 与 设 计 方 案

项目编号: ZGK14-A2024-136

浙江省工程勘察设计院集团有限公司

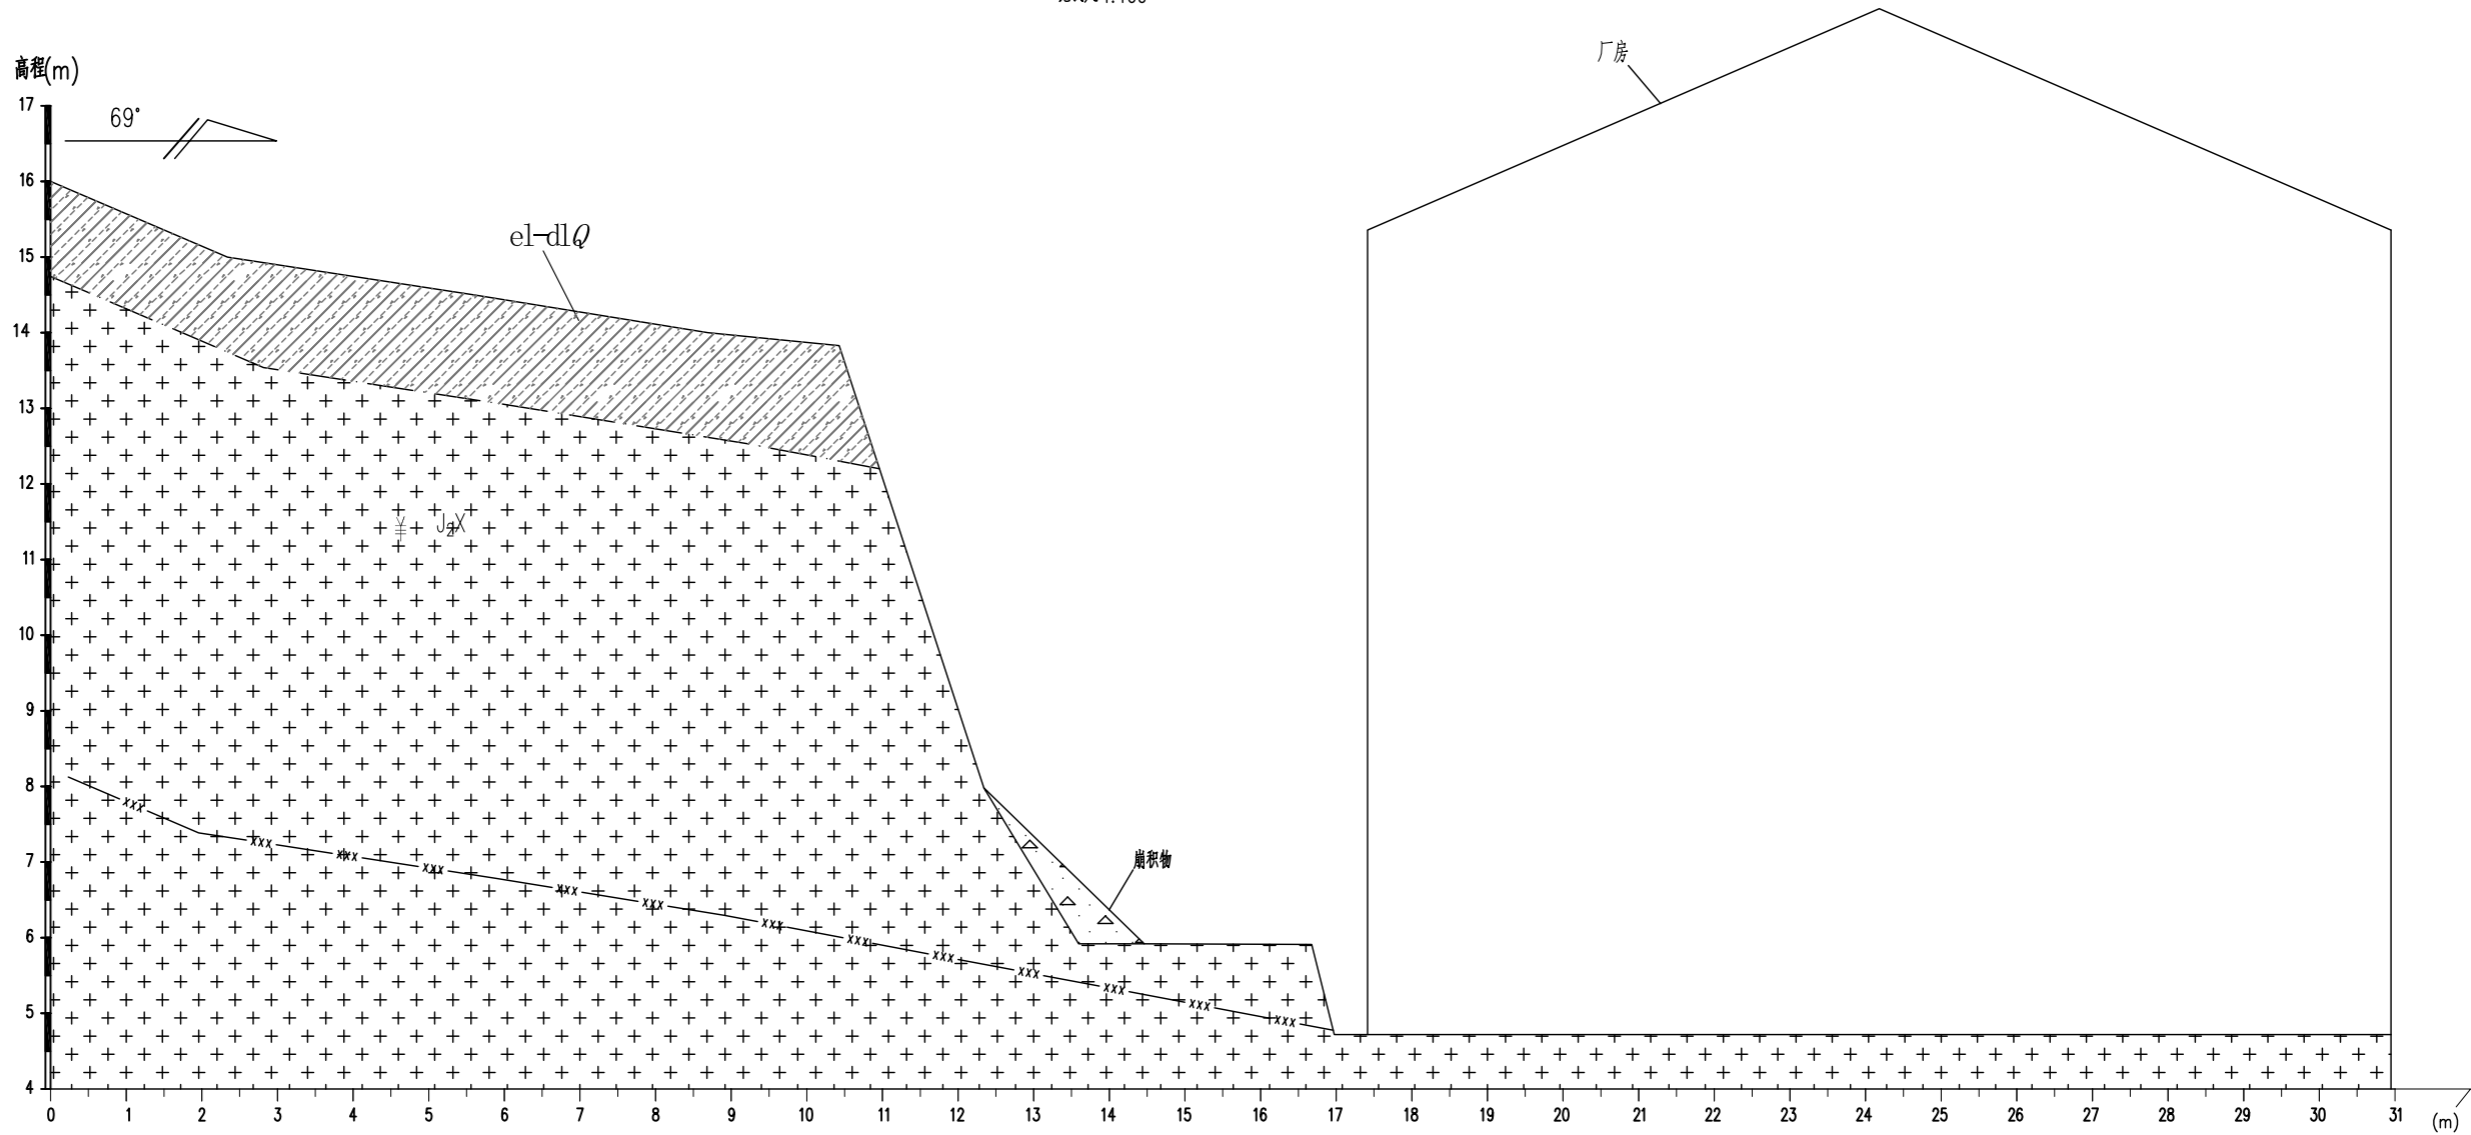
D4-D4'工程地质剖面图

1含碎石粉质粘土 2细粒花岗岩 3残坡积下限 4强风化下限 5第四系残坡积 6燕山早期渐浦单元 7强风化符号

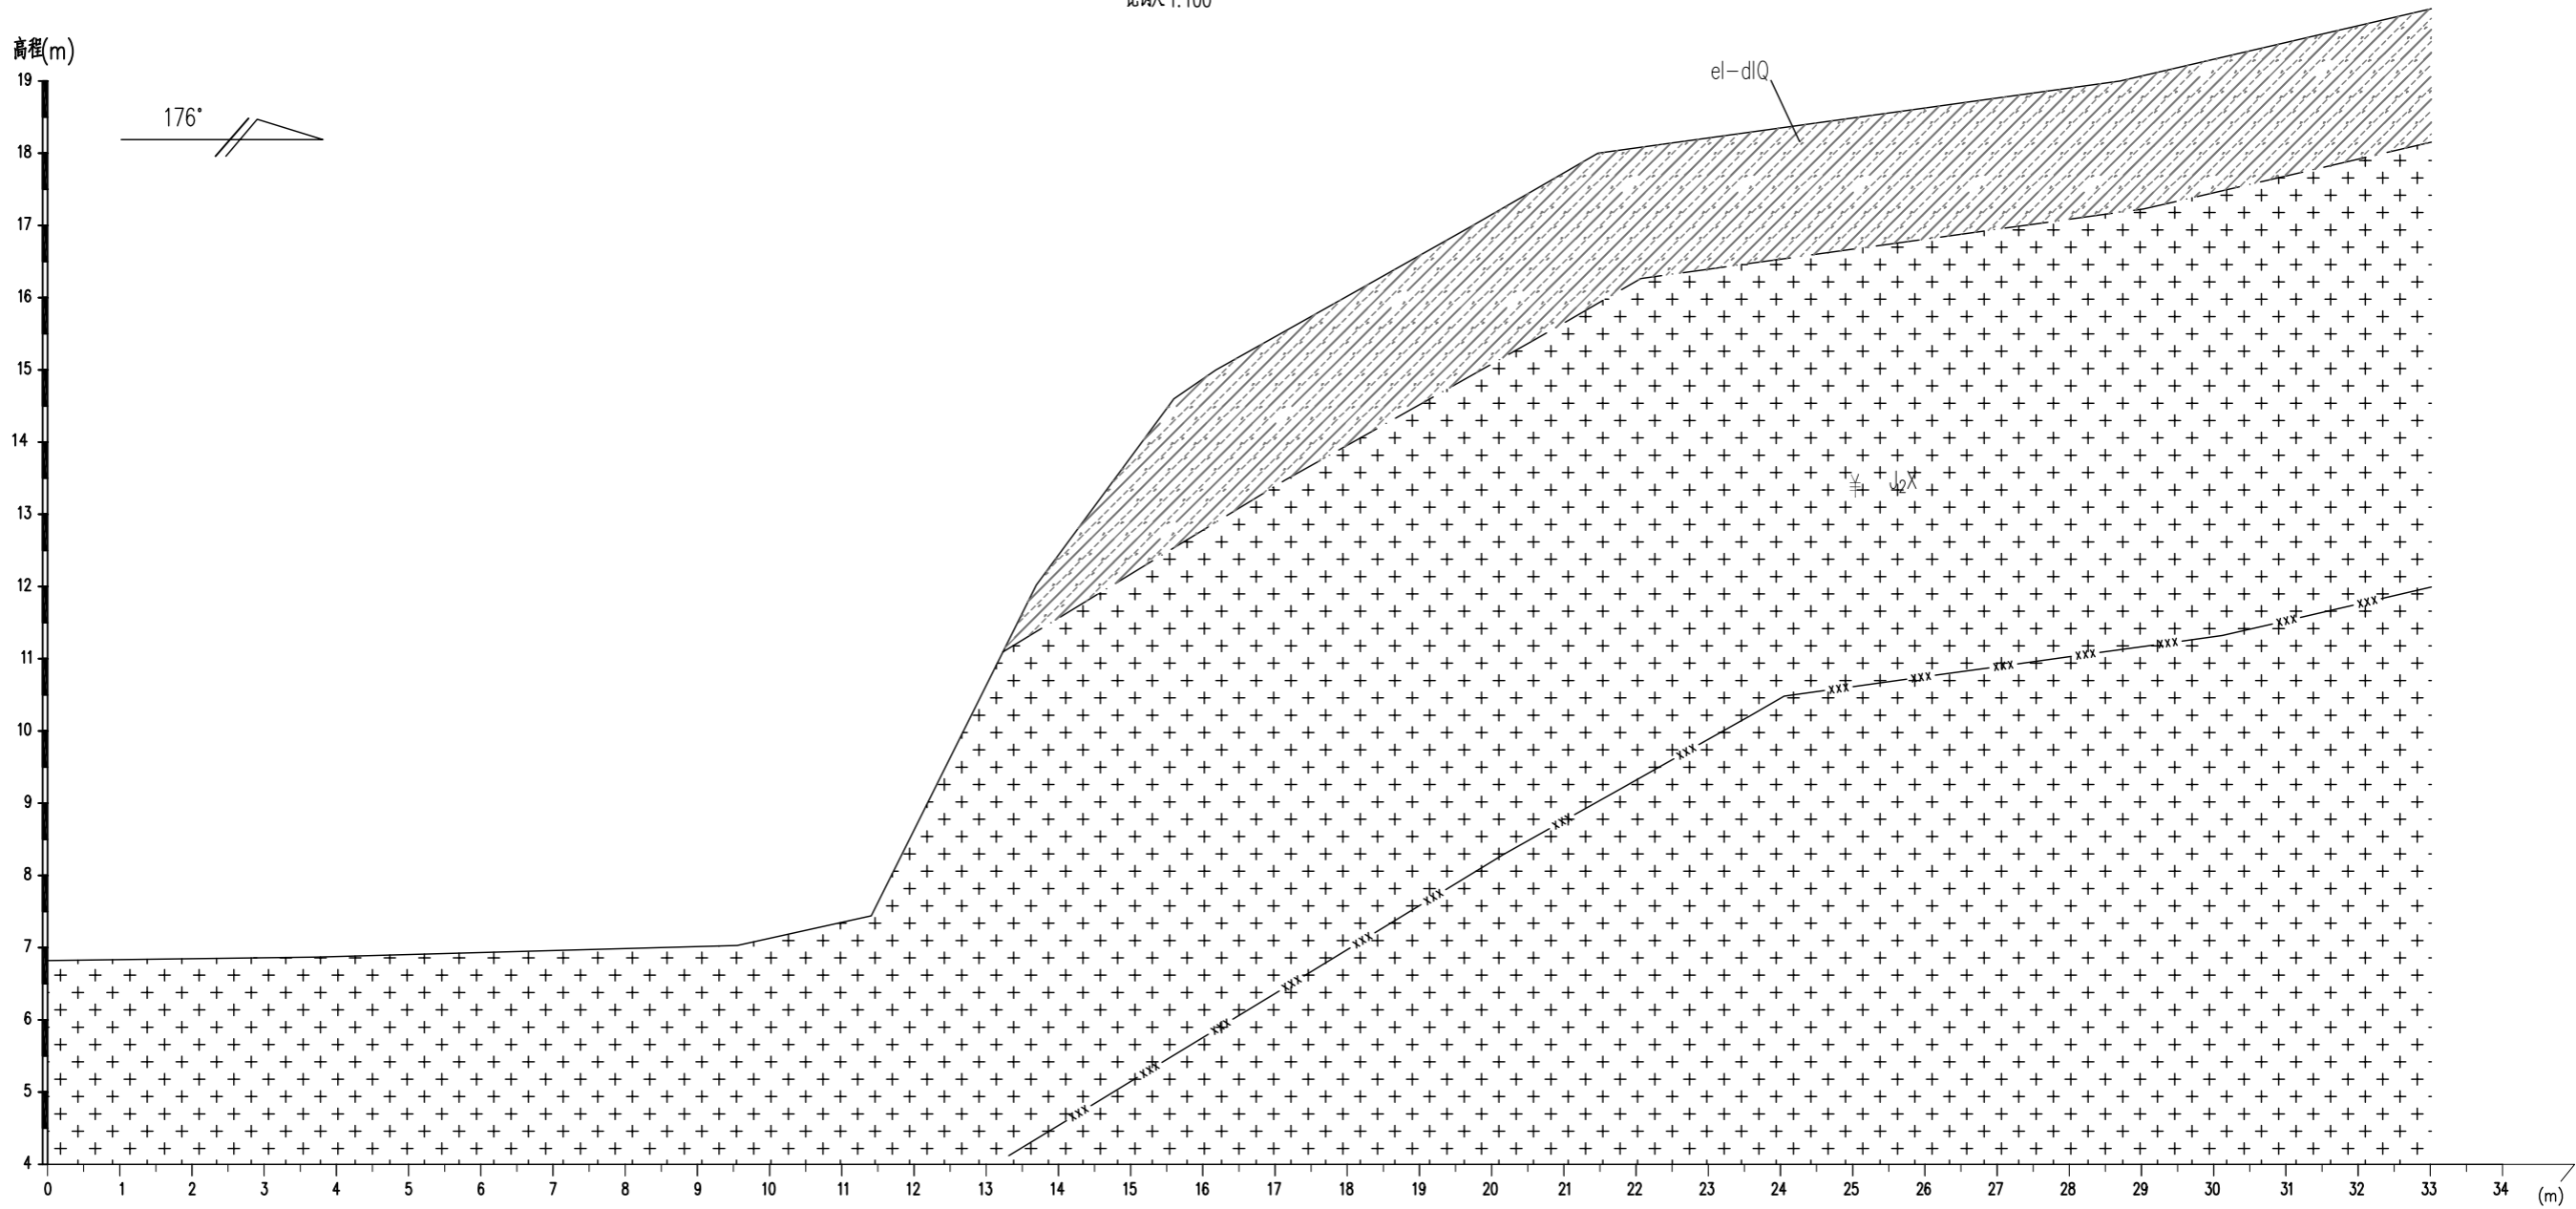
D5-D5'工程地质剖面图

- 1 2 3 4 5 6 7
- 1含碎石粉质粘土 2细粒花岗岩 3残坡积下限 4强风化下限 5第四系残坡积 6燕山早期渐浦单元 7强风化符号

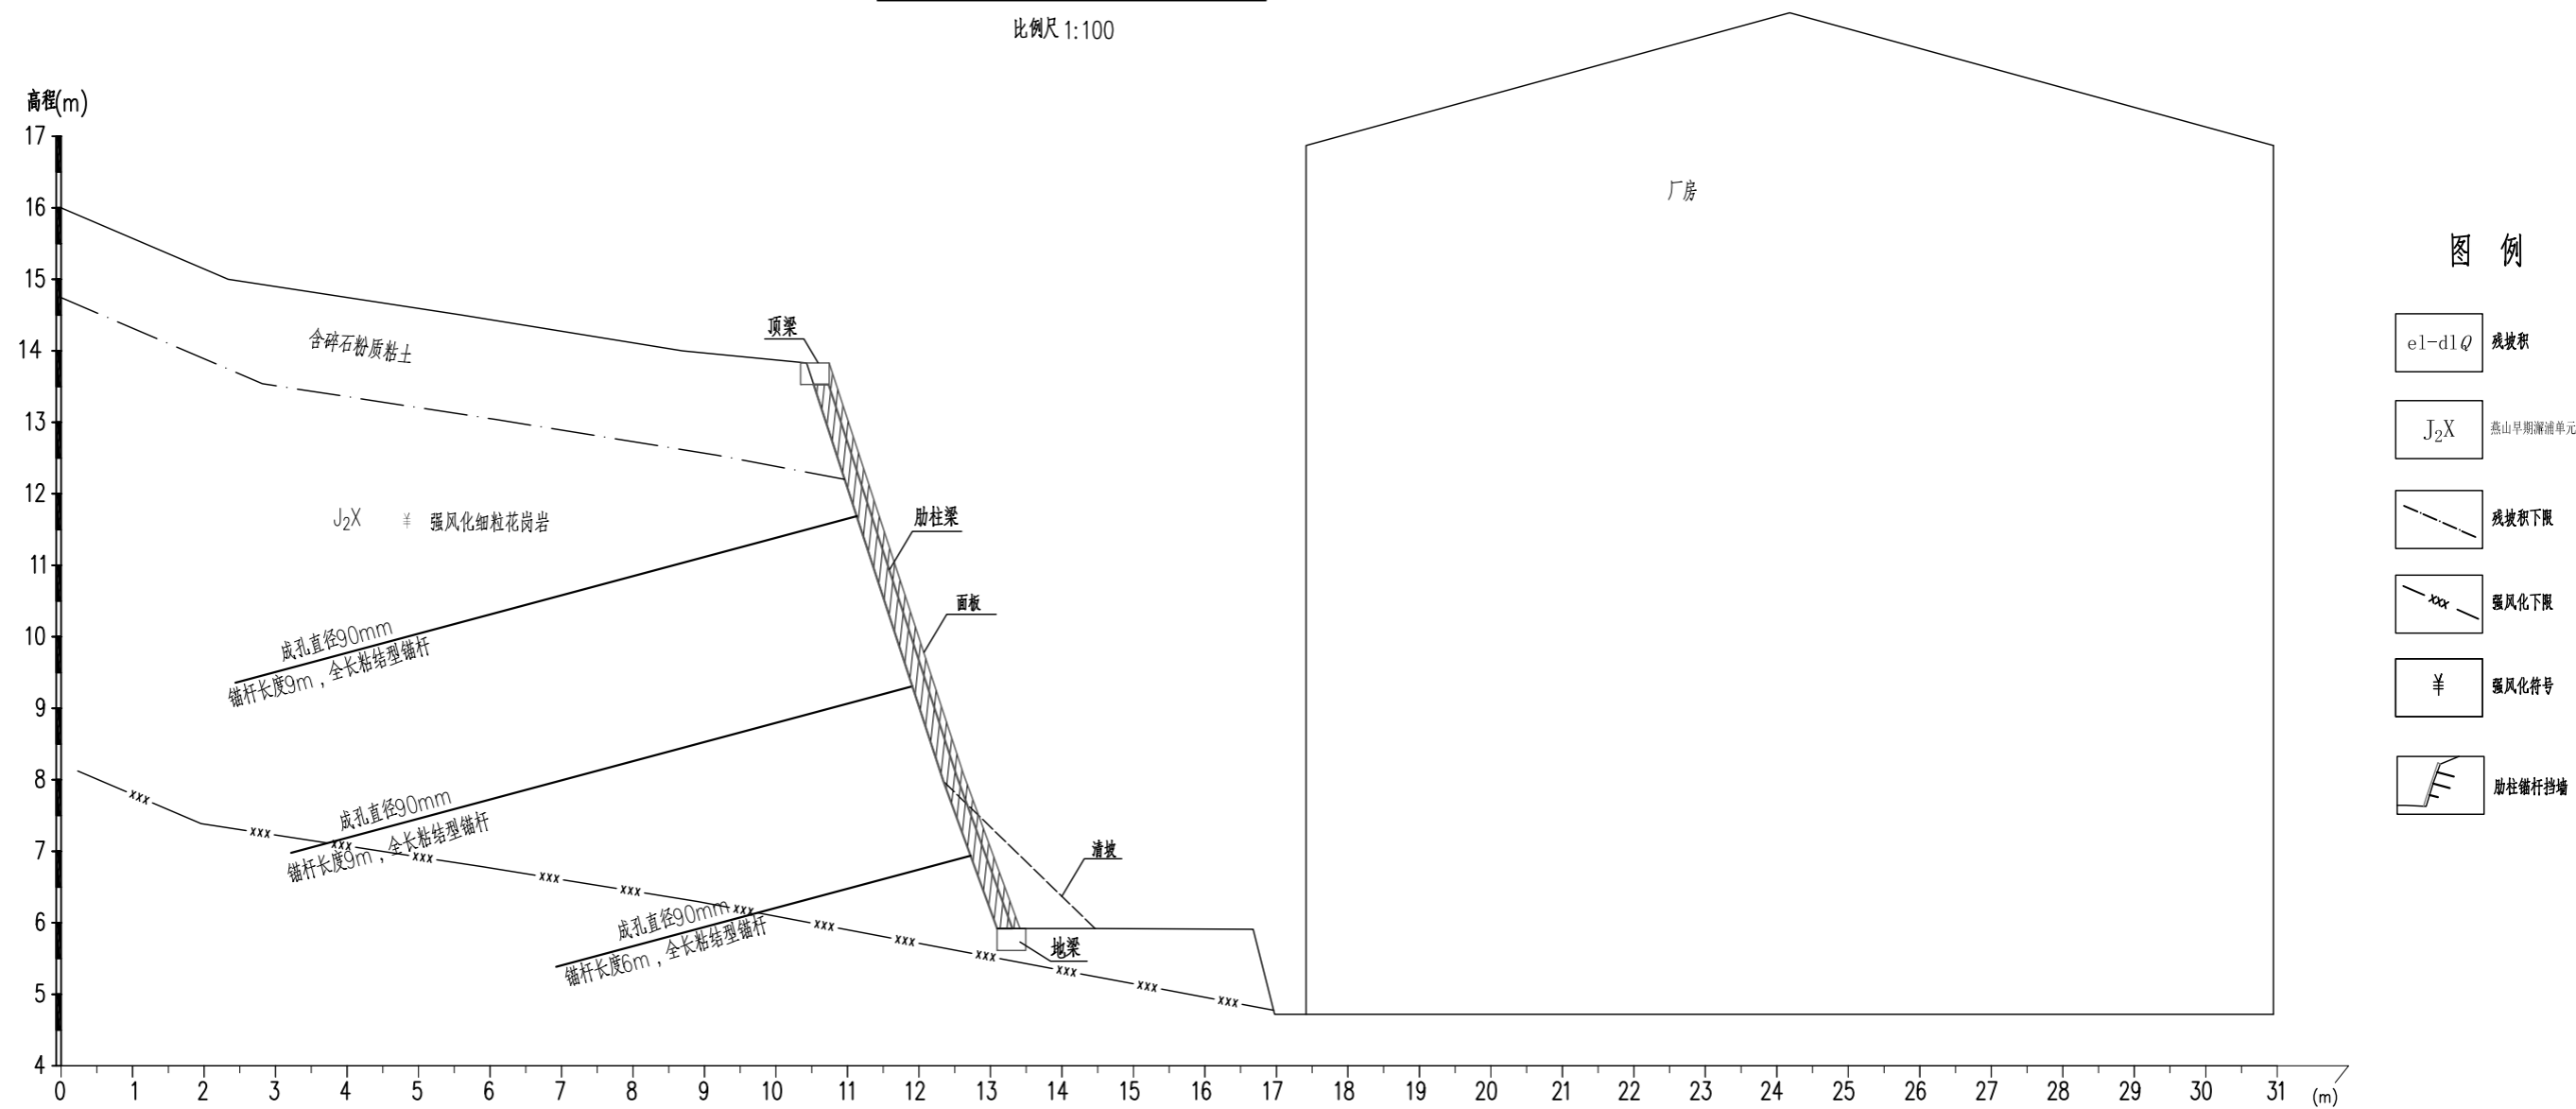
S4-S4'工程治理设计剖面图

- 1、图中尺寸单位为m；
- 2、肋柱式锚杆挡墙：肋柱梁布设立面间距2.5m，肋柱尺寸为300×300mm，顶梁尺寸为300×300mm，地梁尺寸为400×300mm，地梁设置为埋地式；锚杆设置3排，底层锚杆长度为6m，上部锚杆长9m；
- 3、其余未尽事宜，详见设计、相关规范及规程。

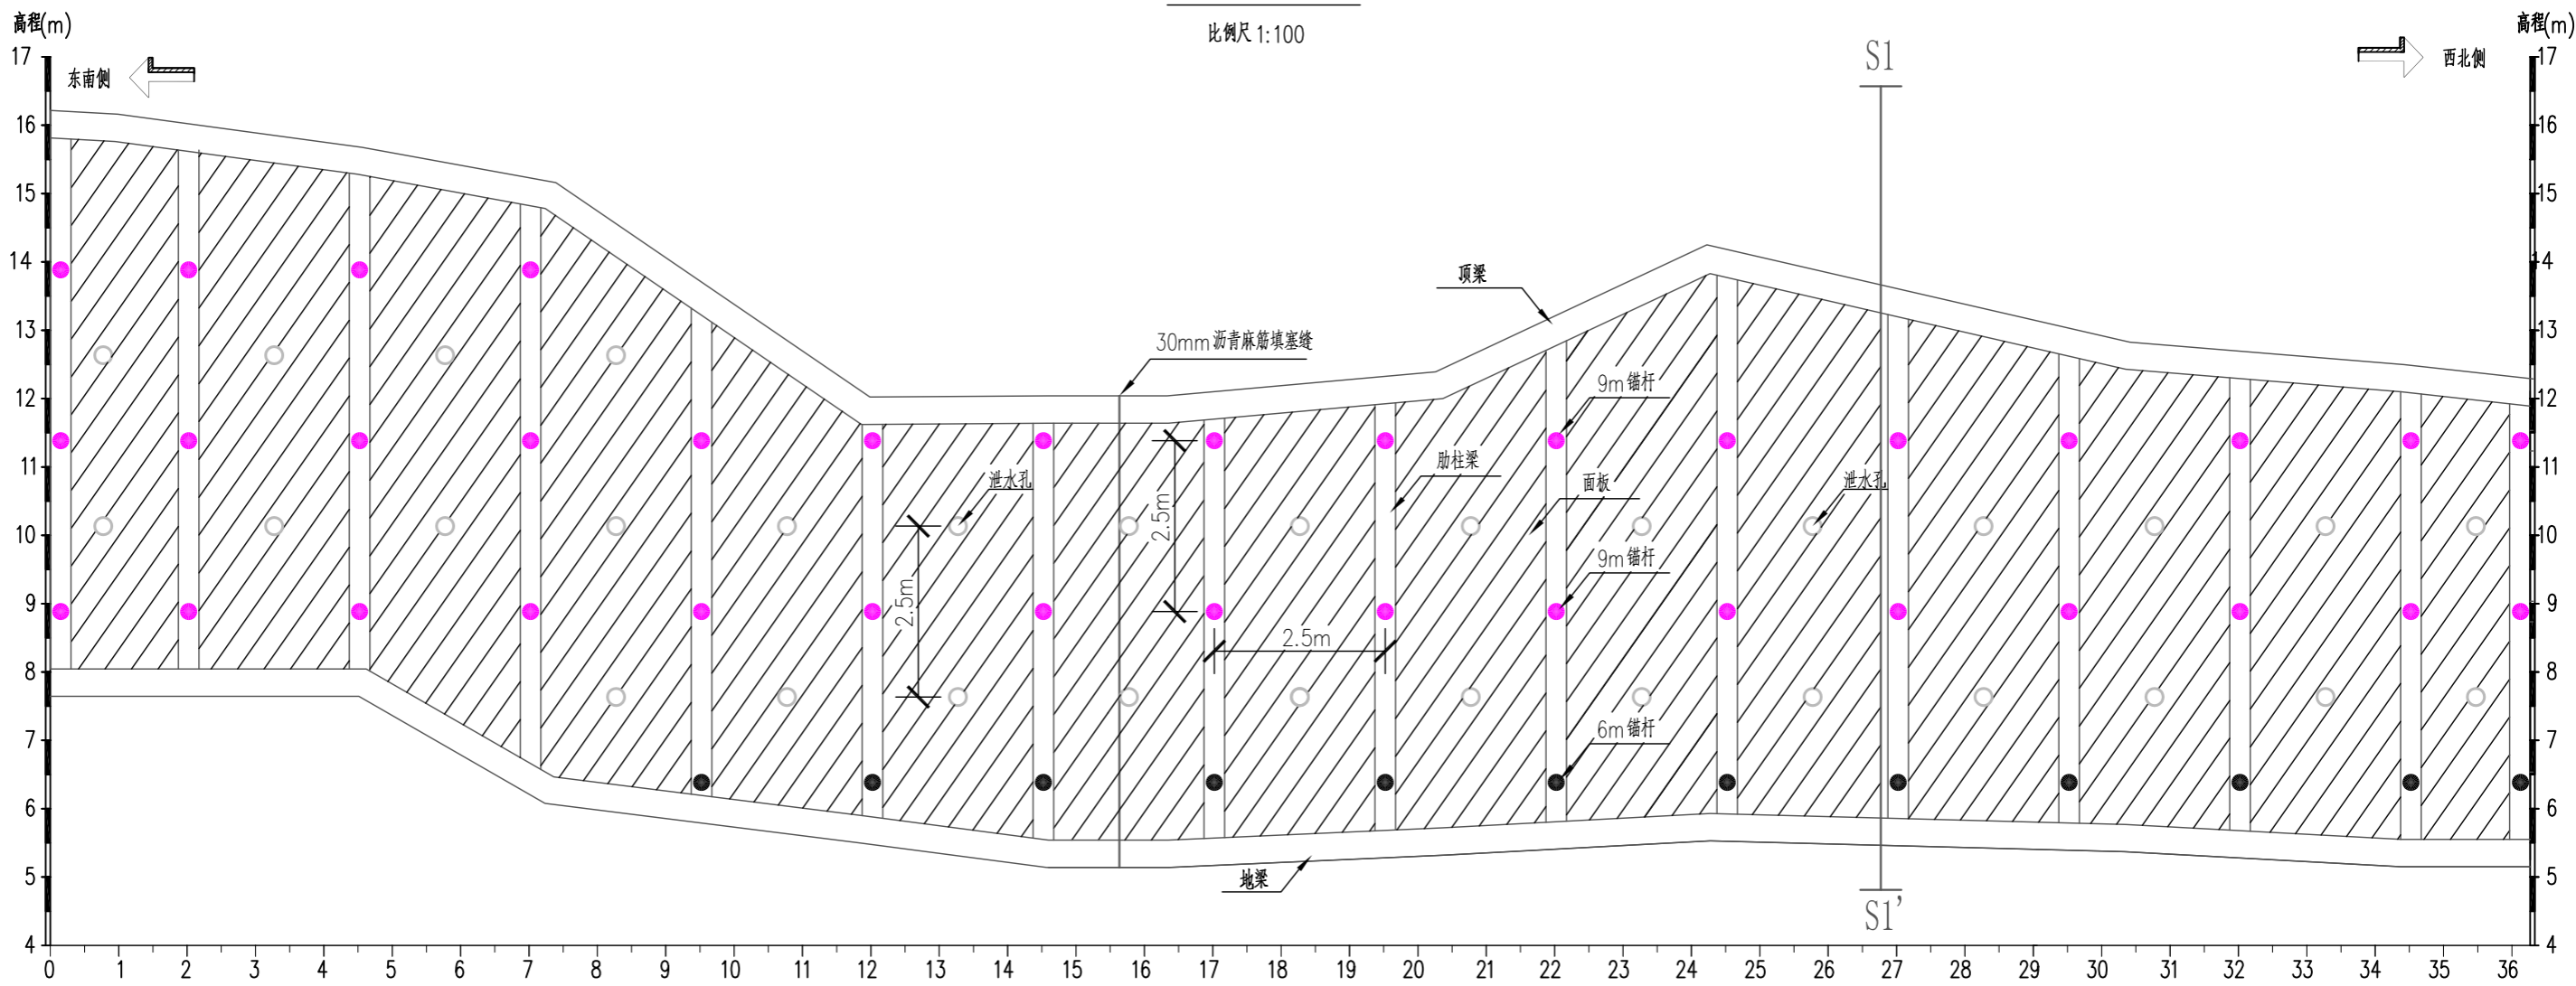
治理工程立面图

- 图中尺寸单位为m;
- 锚杆孔径90mm, 钻孔角度为15°;
- 锚杆采用HRB400 Φ 25螺纹钢, 采用M30水泥砂浆灌注, 间距2.5m \times 2.5m;
- 其余未尽事宜, 详见设计、相关规范及规程。

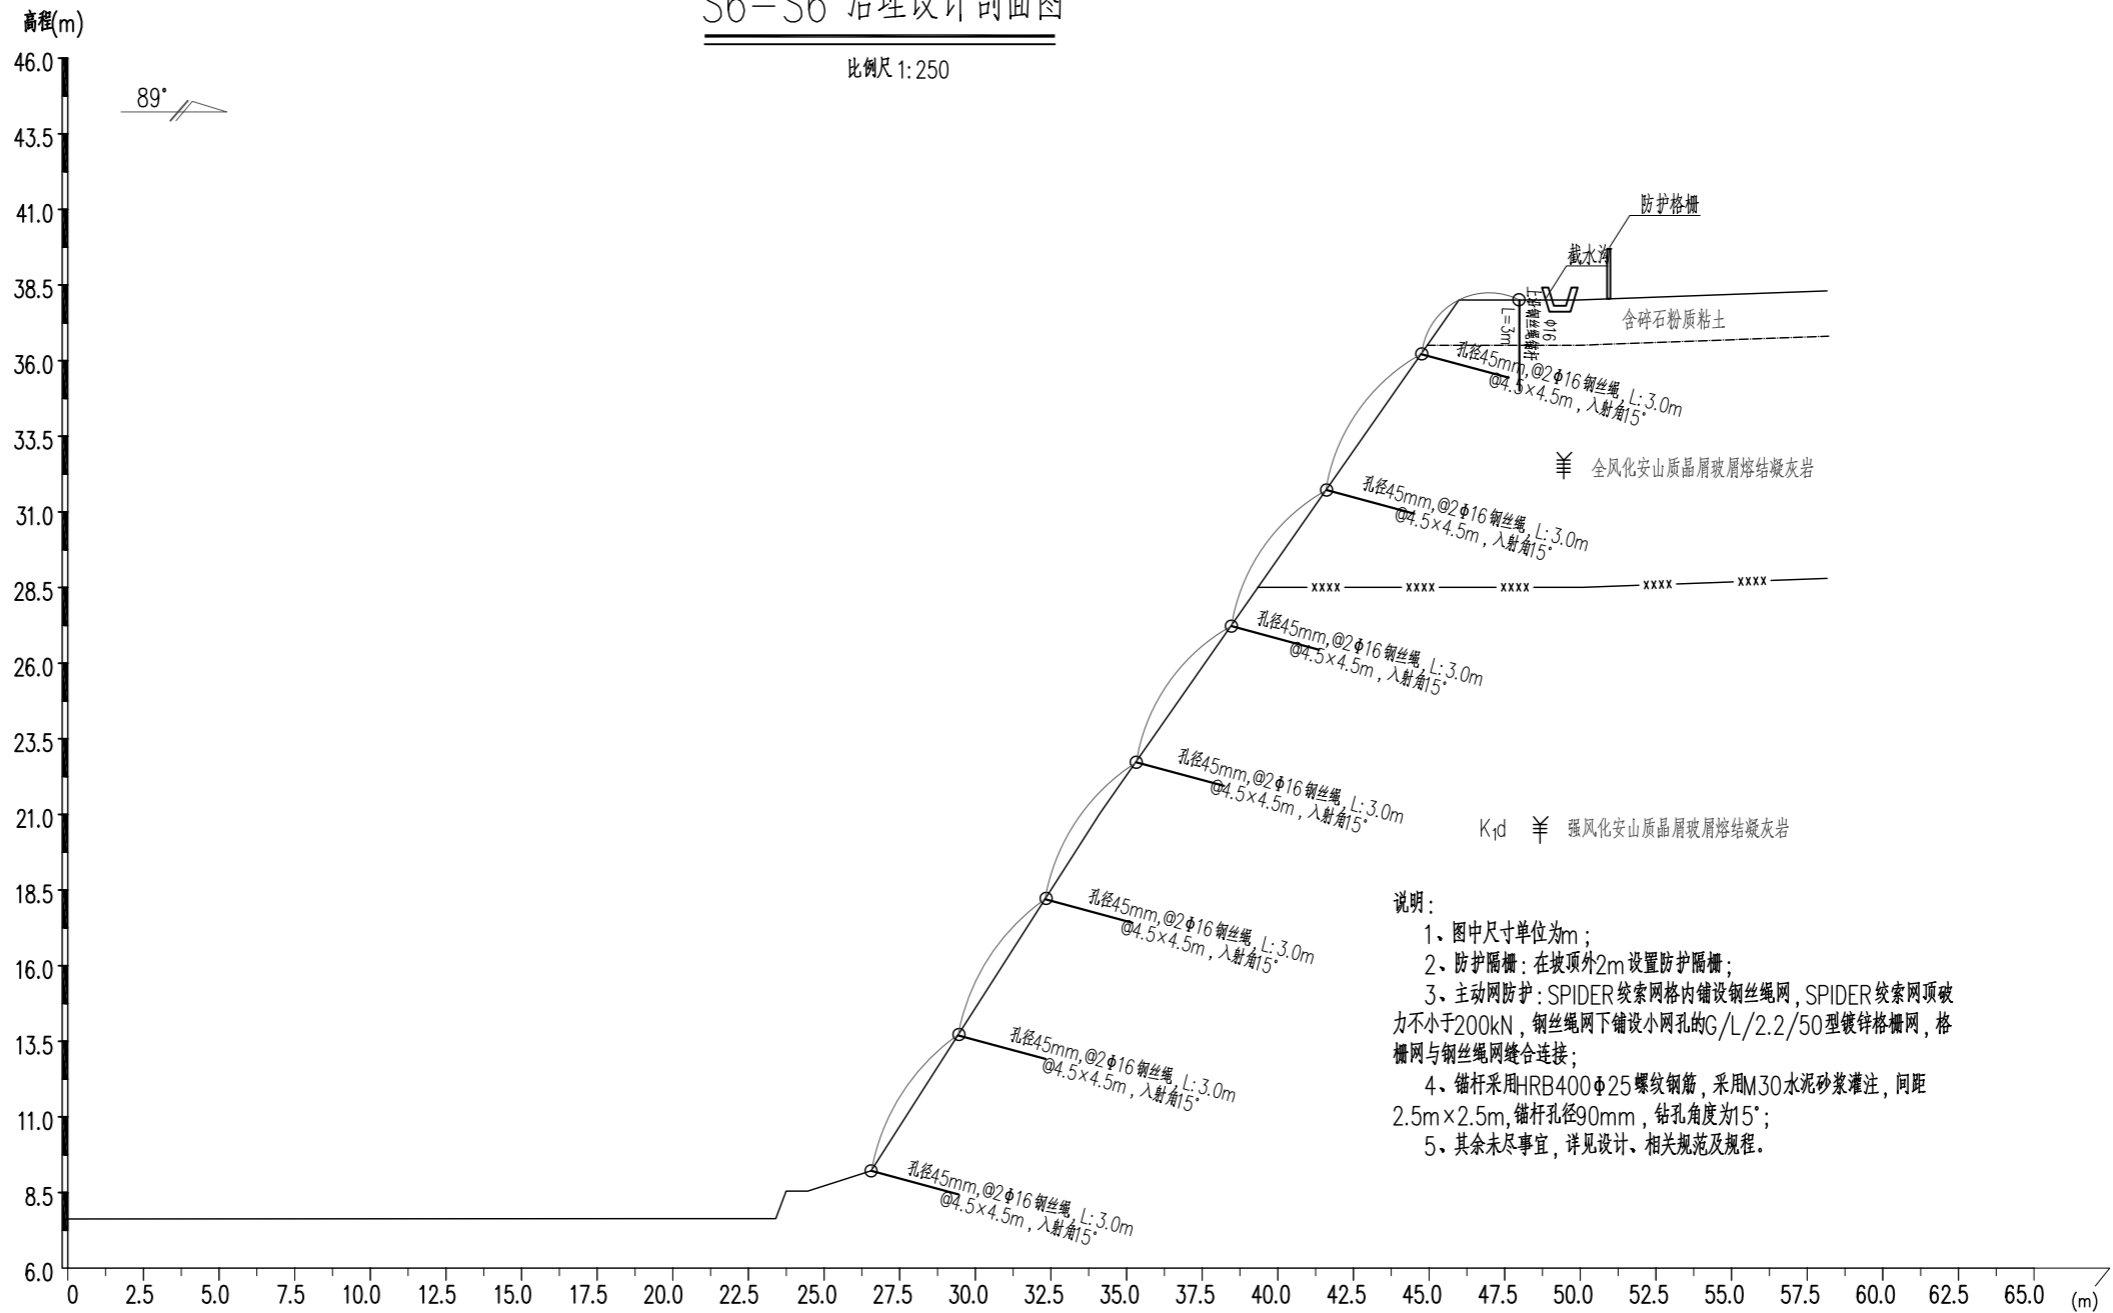
说明:
1、图中尺寸单位为m;
2、防护格栅: 在坡顶外2m设置防护格栅;
3、主动网防护: SPIDER绞索网格内铺设钢丝绳网, SPIDER绞索网顶破力不小于200kN, 钢丝绳网下铺设小网孔的G/L/2.2/50型镀锌格栅网, 格栅网与钢丝绳网缝合连接;
4、锚杆采用HRB400φ25螺纹钢筋, 采用M30水泥砂浆灌注, 间距2.5m×2.5m, 锚杆孔径90mm, 钻孔角度为15°;
5、其余未尽事宜, 详见设计、相关规范及规程。

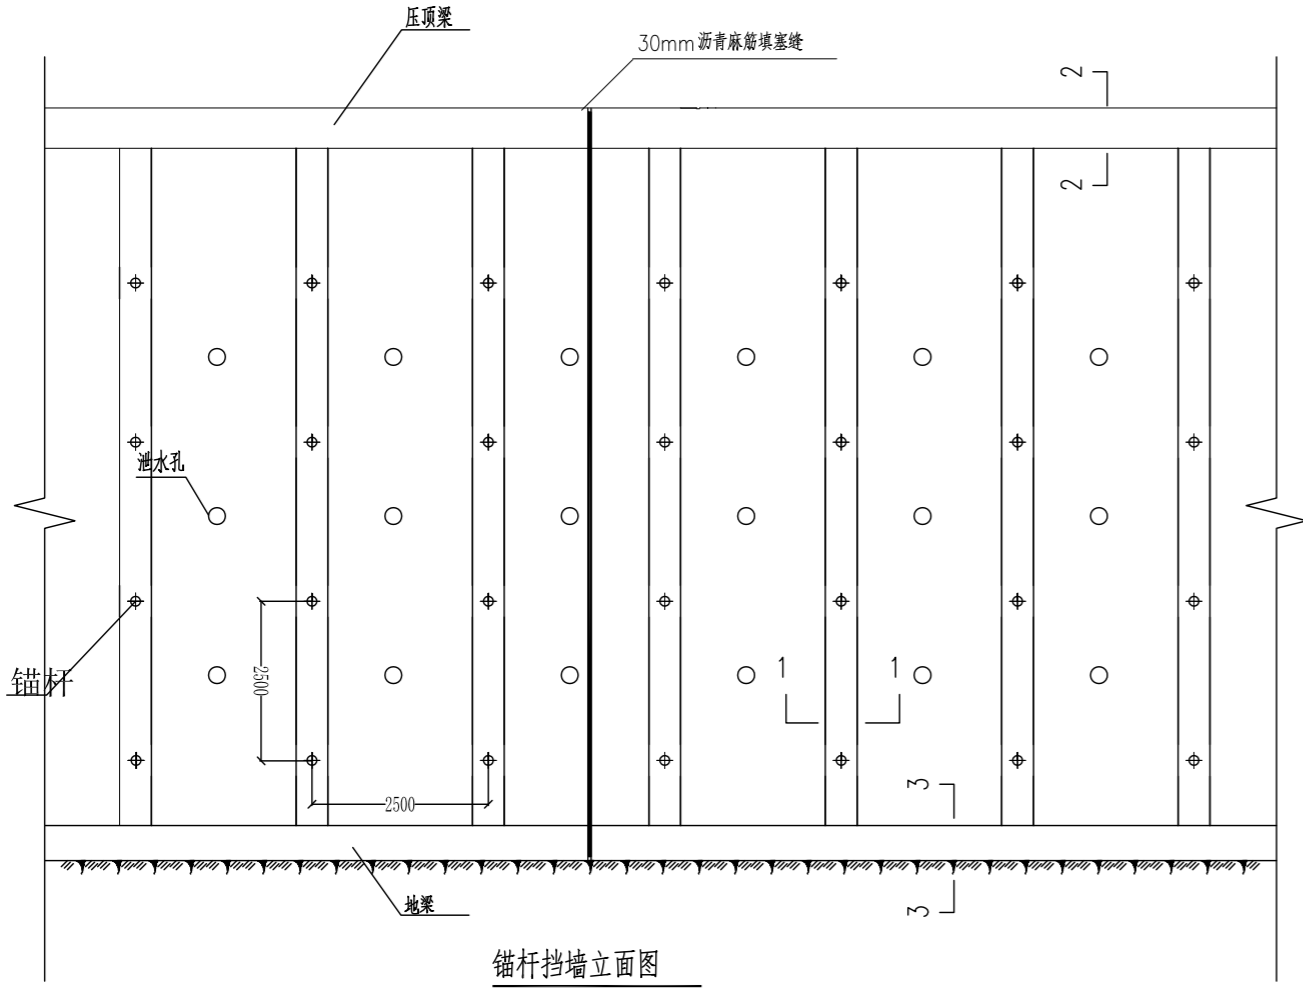
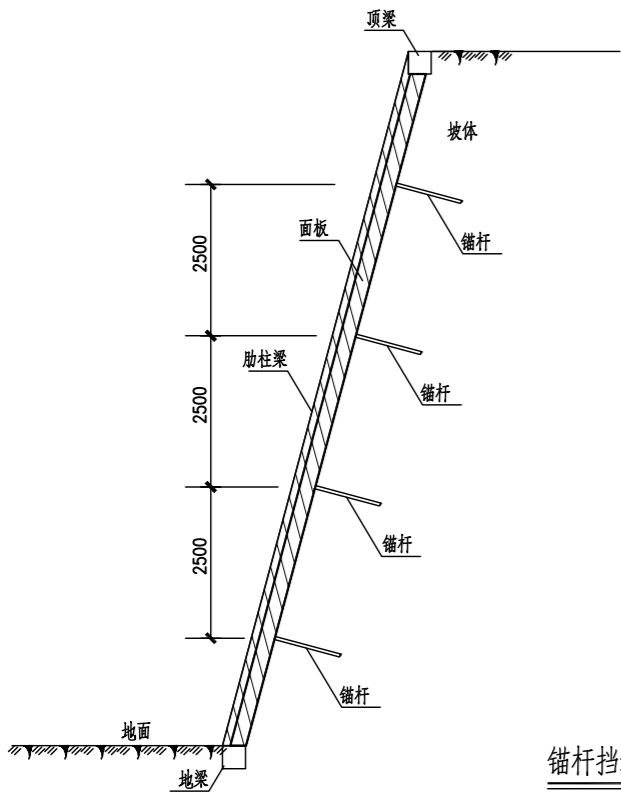
锚杆挡墙立面图

- 1、图中尺寸以mm计；
- 2、在施工前，应修整坡面，使坡面平顺；
- 3、肋柱间距2.5m，锚杆纵向、横向间距2.5m；
- 4、肋柱梁尺寸为300×300mm，压顶梁尺寸为300×300mm，地梁尺寸为400×300mm，上述梁均采用C30 混凝土现浇；
- 5、肋柱竖向钢筋采用HPB400Φ16，箍筋采用HPB300Φ8，与锚杆配合使用；
- 6、锚杆挡墙设置一道3cm宽伸缩缝，两个伸缩缝之间的主筋拉通，沥青麻筋填塞；
- 7、面板上设泄水孔，间距2.5m×2.5m，水平方向在每相邻两肋间布置1个孔，最下部泄水孔口应高出地面（或排水沟顶面）300mm；
- 8、未尽事宜按相关规范执行。

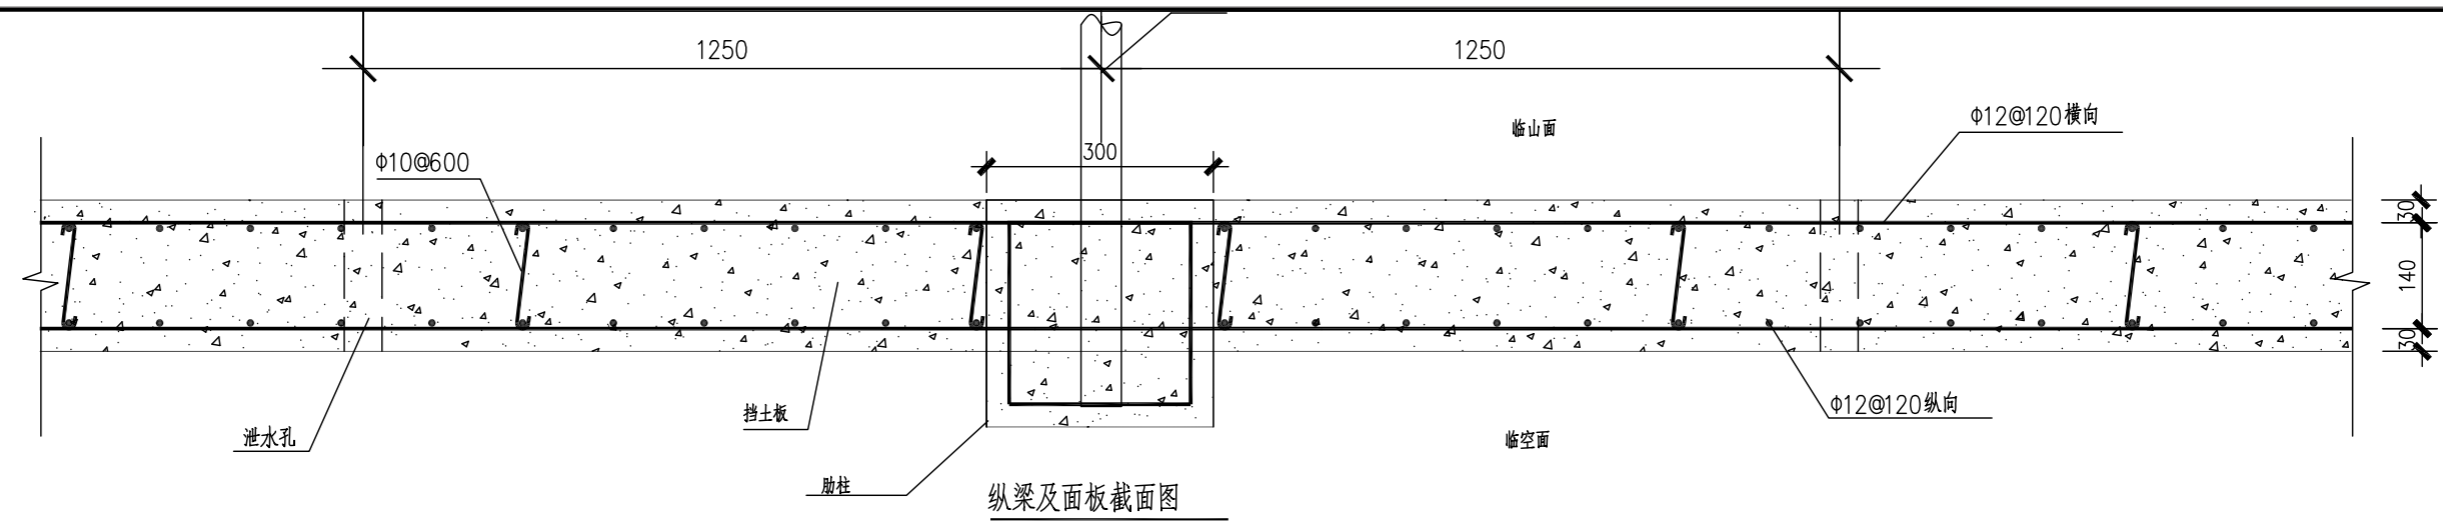
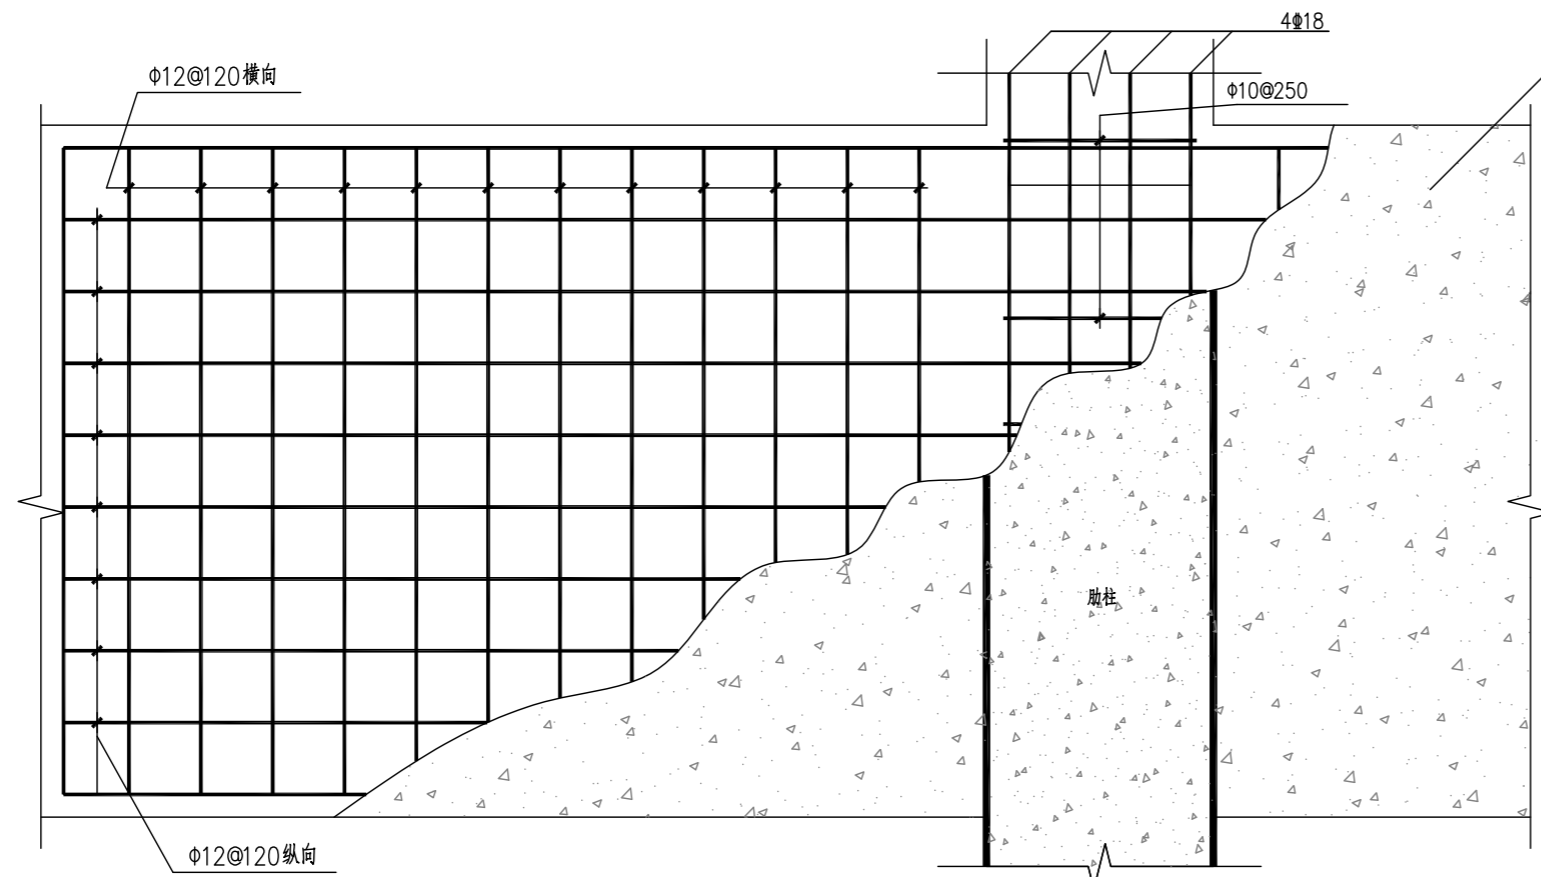
纵梁及面板截面图

- 图中尺寸以mm计;
- 肋柱和挡土板均采用C30混凝土现浇;
- 挡土板板厚200mm,纵向钢筋采用HPB300Φ12@120,横向钢筋采用HPB300Φ12@120,横向钢筋采用HPB300Φ10@600进行捆扎;
- 面板上设泄水孔,间距2.5m×2.5m,水平方向在每相邻两肋间布置1个孔;
- 设置一道3cm宽伸缩缝,两个伸缩缝之间的主筋拉通,沥青麻筋填塞。
- 未尽事宜按相关规范执行。

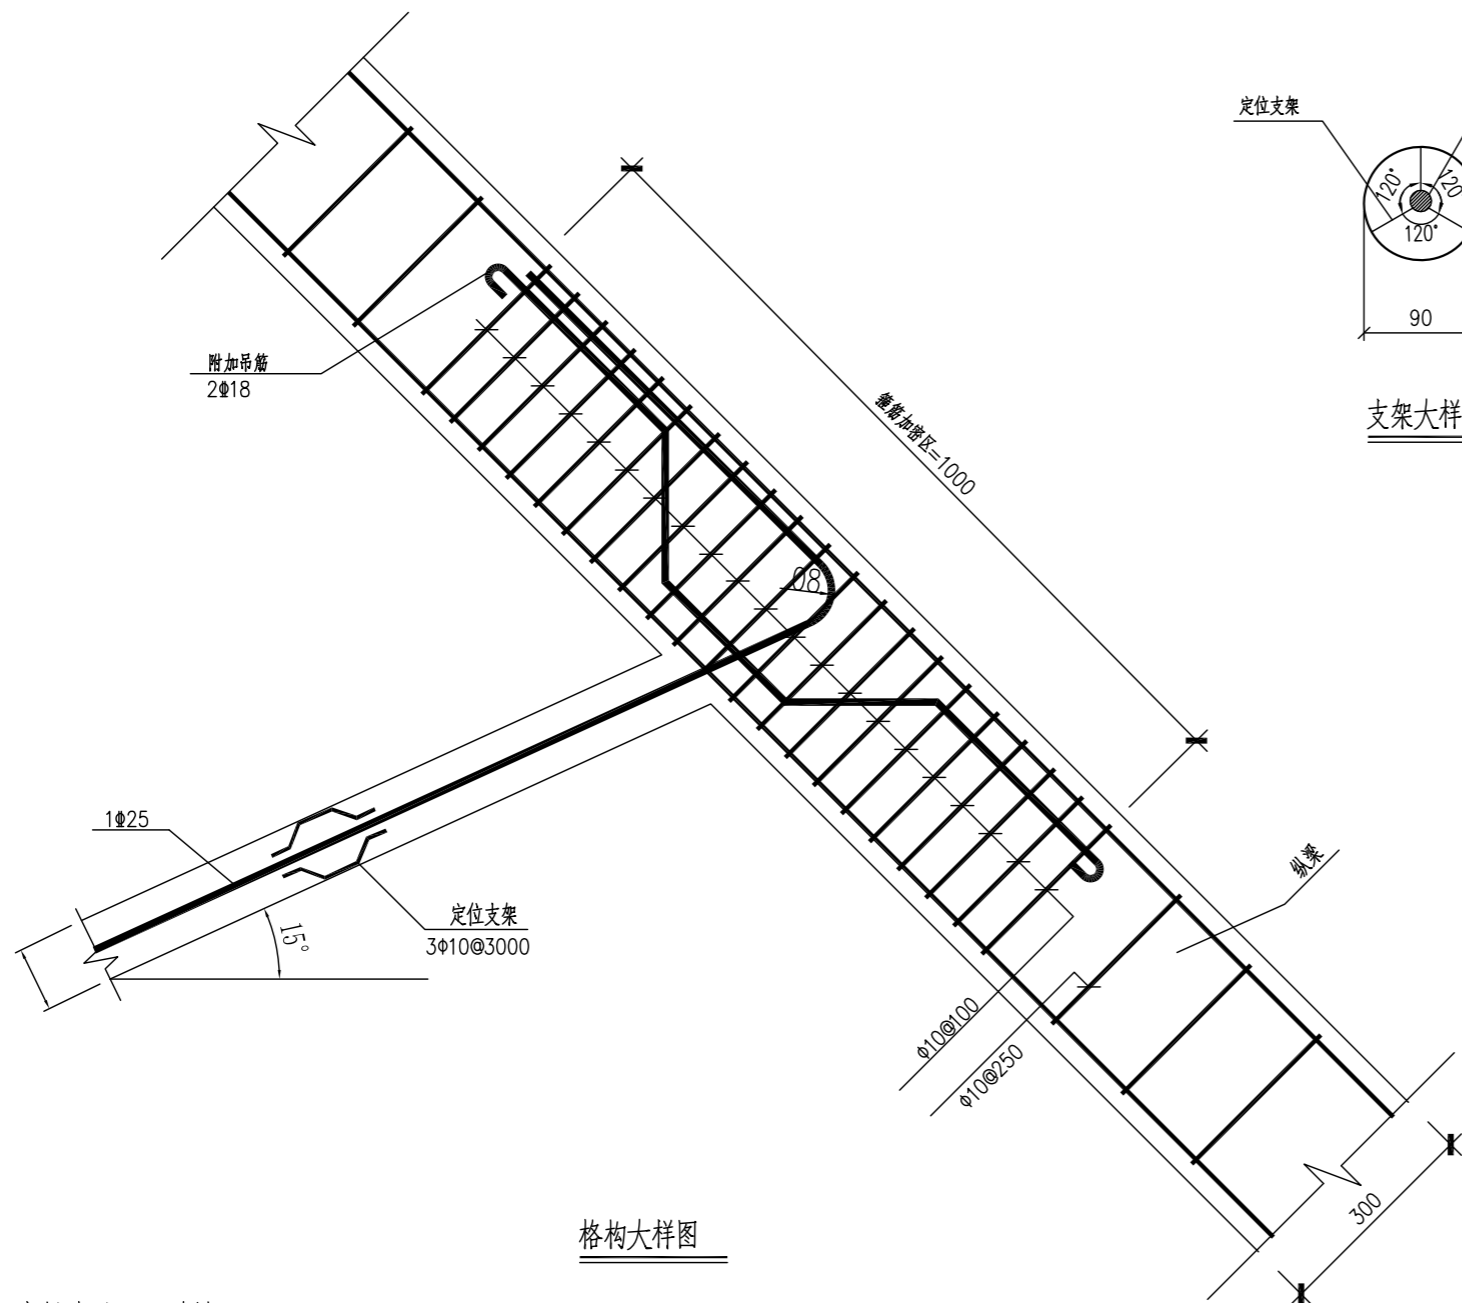
支架大样图

- 1、图中尺寸以mm 为计；
- 2、锚孔直径90mm，与水平线夹角15°，锚孔定位偏差不宜大于20mm，锚孔偏斜度不应大于1°，钻孔深度超过锚杆设计长度应不小于0.5m；
- 3、钻孔完成后锚杆缓慢送入孔中至设计位置，采用孔底注浆法注浆，锚孔内灌浆材料为M30水泥砂浆，注浆压力0.2~0.4MPa；
- 4、锚杆入孔时，如遇孔壁掉块塌孔，必须将锚杆取出，清除土块后再下锚杆，保证锚杆的入孔深度；
- 5、锚杆杆体采用单根HRB400Φ25 螺纹钢；锚杆钢筋向坡体上方倒弯，置于纵向格构钢筋之中，并与格构钢筋牢固绑扎；
- 6、锚杆杆体采用除锈、刷沥青船底漆、沥青玻纤布缠裹其层数不少于二层进行防腐处理后，装入塑料套管中，套管两端100~200mm 长度范围内用黄油充填，外绕扎工程胶布固定；
- 7、在箍筋加密区设置2根附加吊筋，吊筋采用HRB400Φ18 螺纹钢；
- 8、定位支架采用HPB235Φ10 钢筋制作，按3m 间距布设；
- 9、未尽事宜按有关规范规程执行。

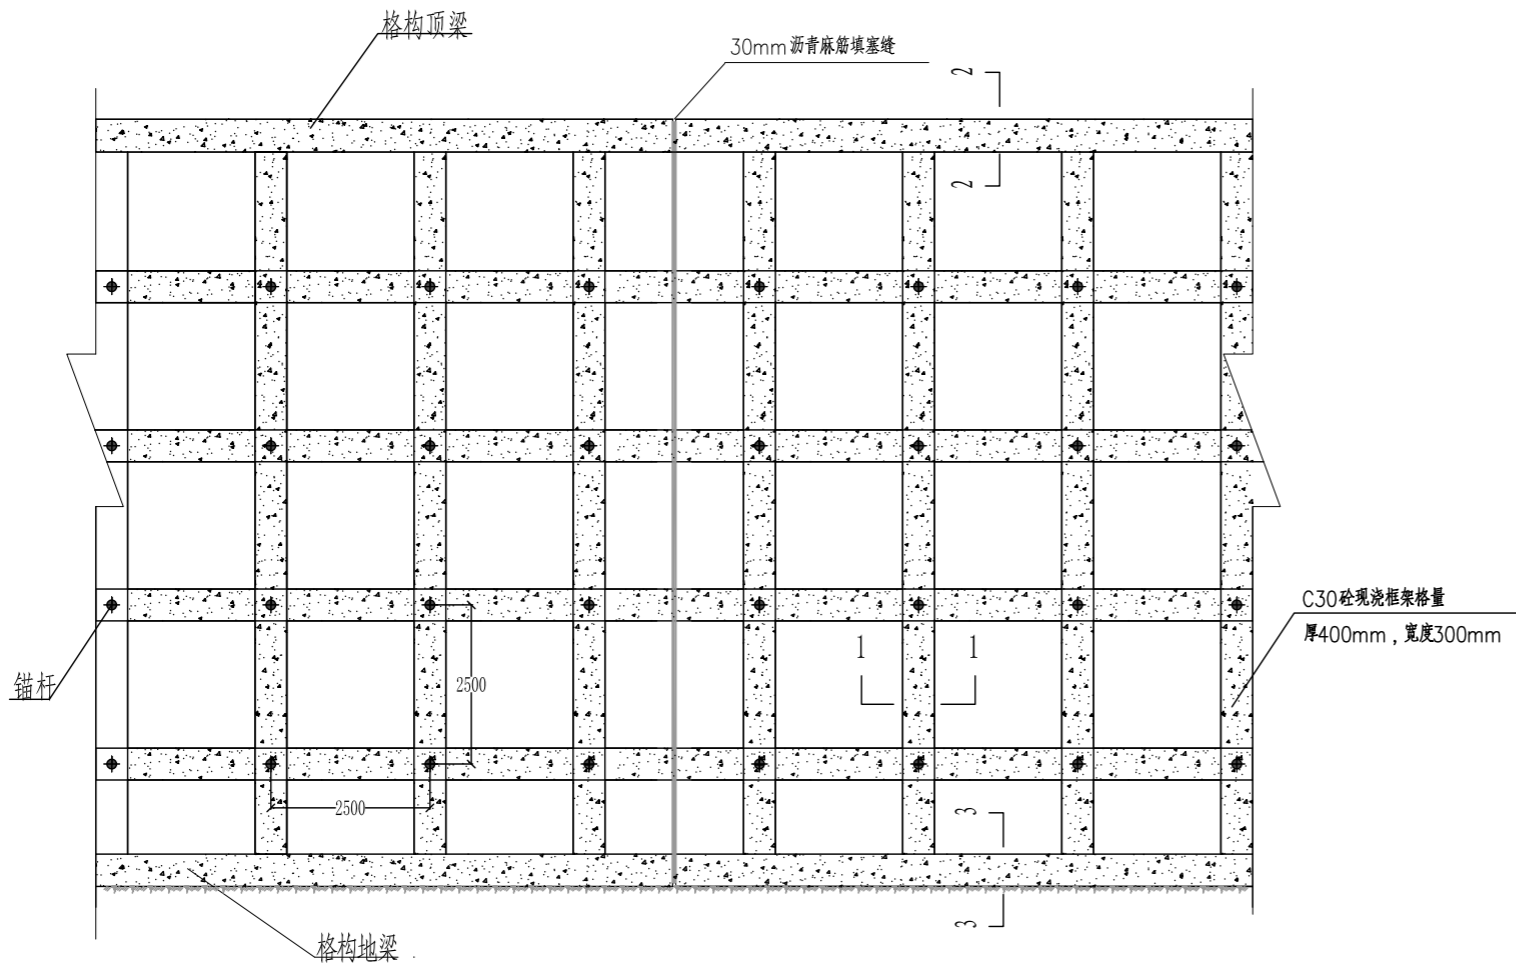
1-1 断面图

- 图中尺寸以mm计；
- 采用逆作法施工，在施工前，应修整坡面，清除松动土石，使坡面平顺。
- 格构采用十字交叉布置，整体呈“井”字型，梁尺寸为300×300mm；顶部设顶梁，底部设地梁，顶梁尺寸为300×300mm，地梁尺寸为400×300mm，地梁平铺平台。
- 格构梁用C30混凝土现浇，交叉处用锚杆加固。
- 锚杆杆体采用除锈、刷沥青船底漆、沥青玻纤布包裹其层数不少于二层进行防腐处理后，装入塑料套管中，套管两端100~200mm长度范围内用黄油充填，外绕扎工程胶布固定。
- 格构每20m的中部设置一道3cm宽伸缩缝，两个伸缩缝之间的主筋拉通，沥青麻筋填塞。
- 未尽事宜按相关规范执行。
