慈溪市龙山镇南部山区四处崩塌地质灾害治理工程 勘 查 与 设 计 方 案

项目编号: ZGK14-A2024-136

浙江省工程勘察设计院集团有限公司

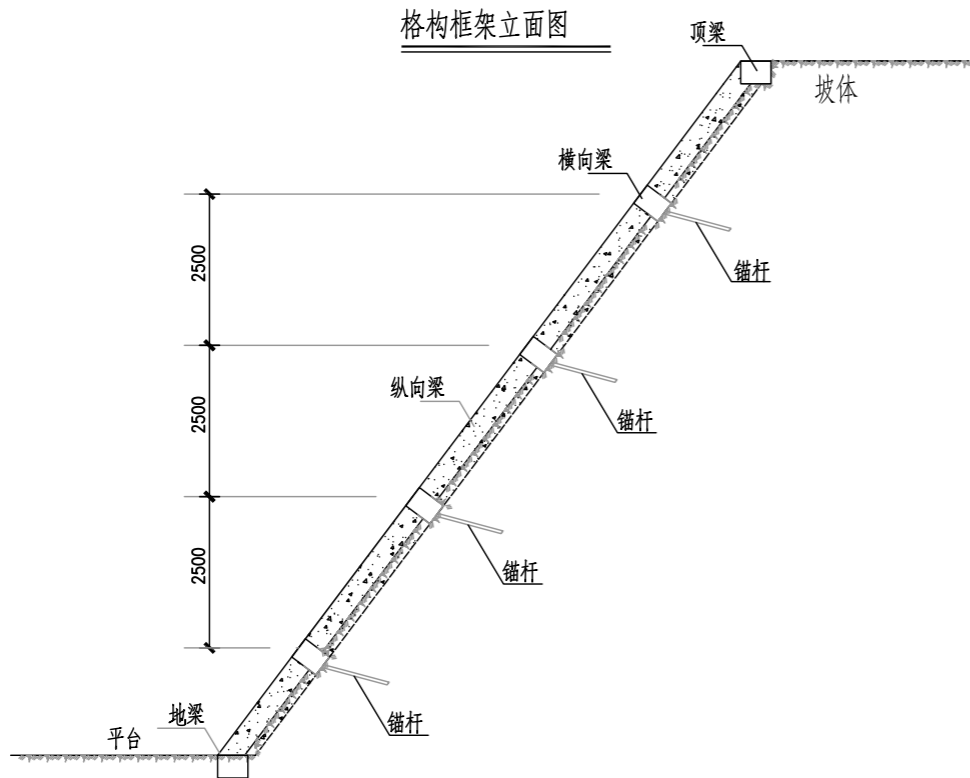
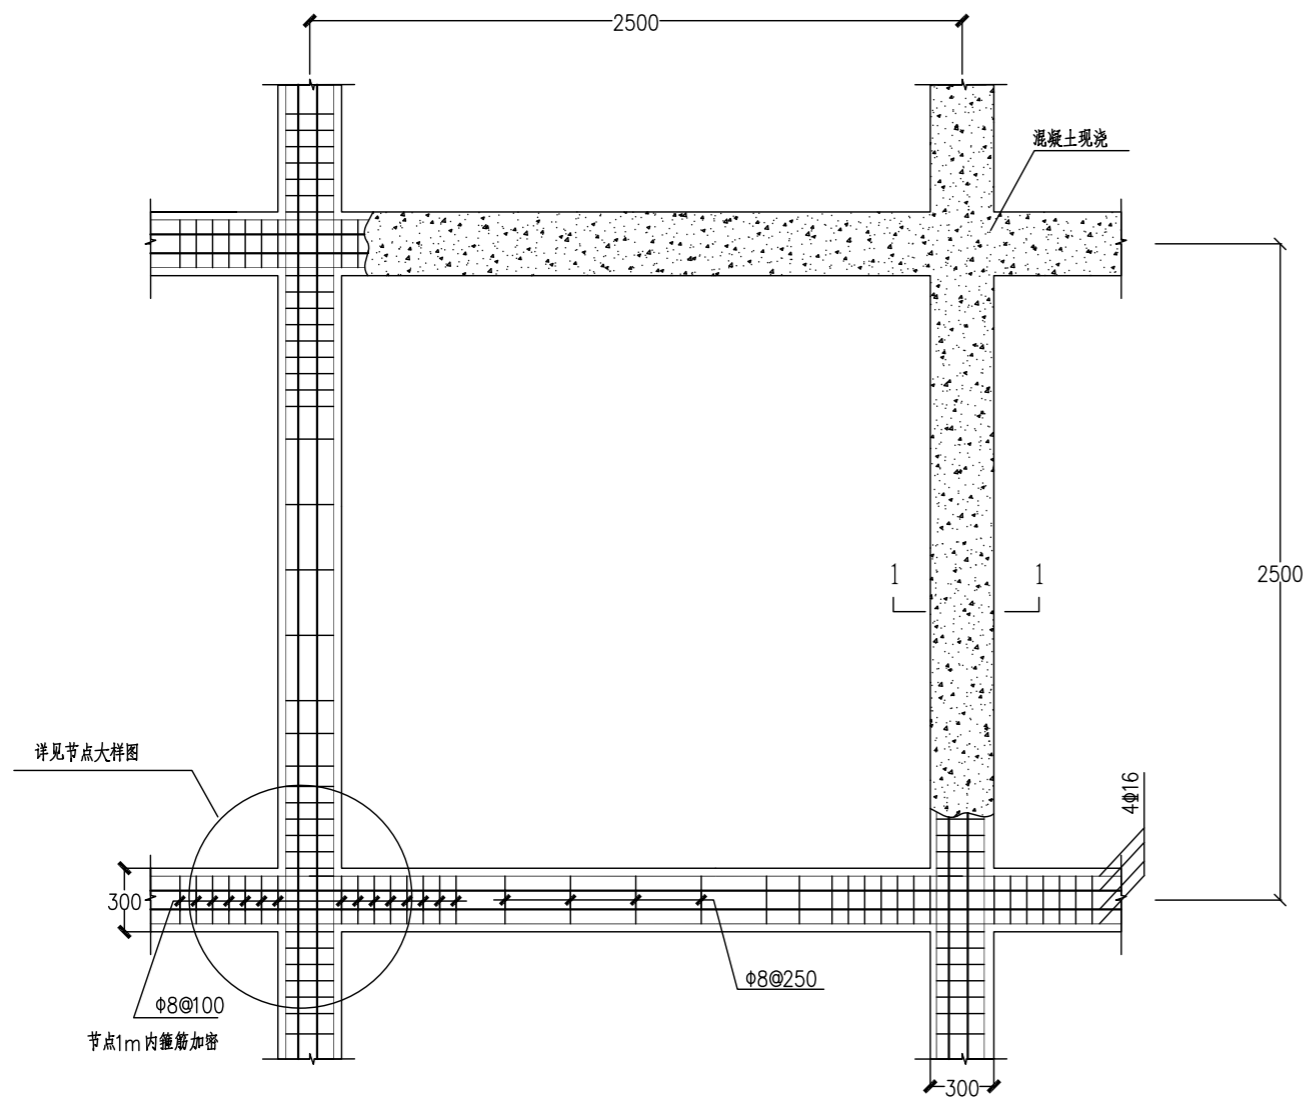
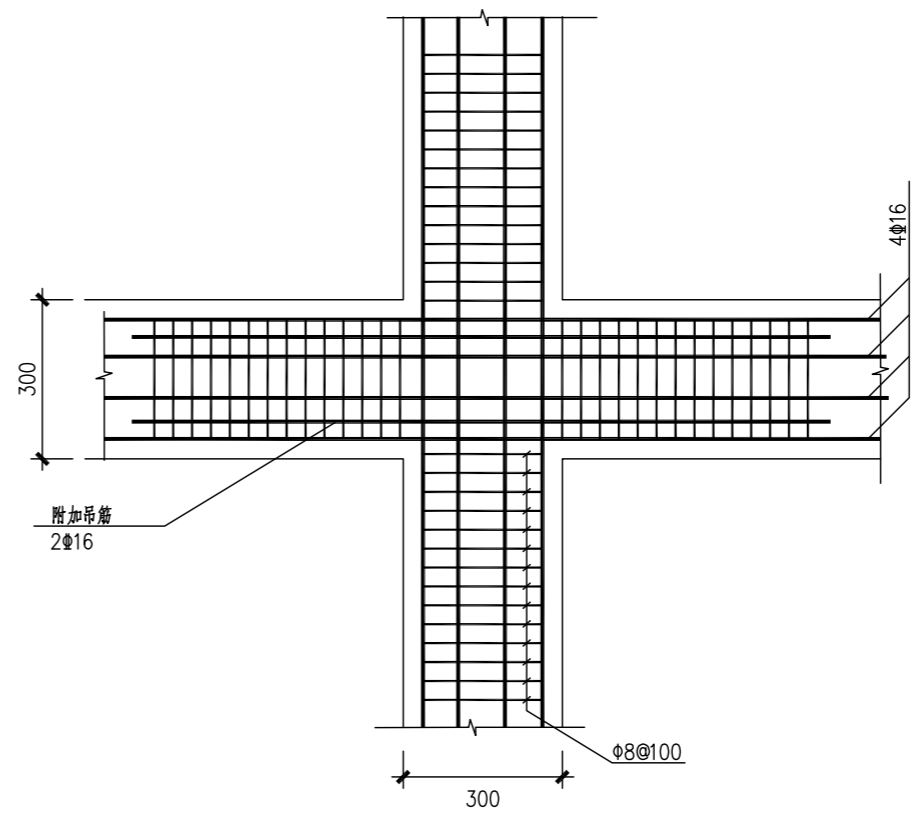
格构框架断面图

- 图中尺寸以mm计；
- 采用逆作法施工，在施工前，应修整坡面，清除松动土石，使坡面平顺。
- 格构采用十字交叉布置，整体呈“井”字型，梁尺寸为300×300mm；顶部设顶梁，底部设地梁，顶梁尺寸为300×300mm，地梁尺寸为400×300mm，地梁平铺平台。
- 格构梁用C30混凝土现浇，交叉处用锚杆加固。
- 锚杆杆体采用除锈、刷沥青船底漆、沥青玻纤布包裹其层数不少于二层进行防腐处理后，装入塑料套管中，套管两端100~200mm长度范围内用黄油充填，外绕扎工程胶布固定。
- 格构每20m的中部设置一道3cm宽伸缩缝，两个伸缩缝之间的主筋拉通，沥青麻筋填塞。
- 未尽事宜按相关规范执行。

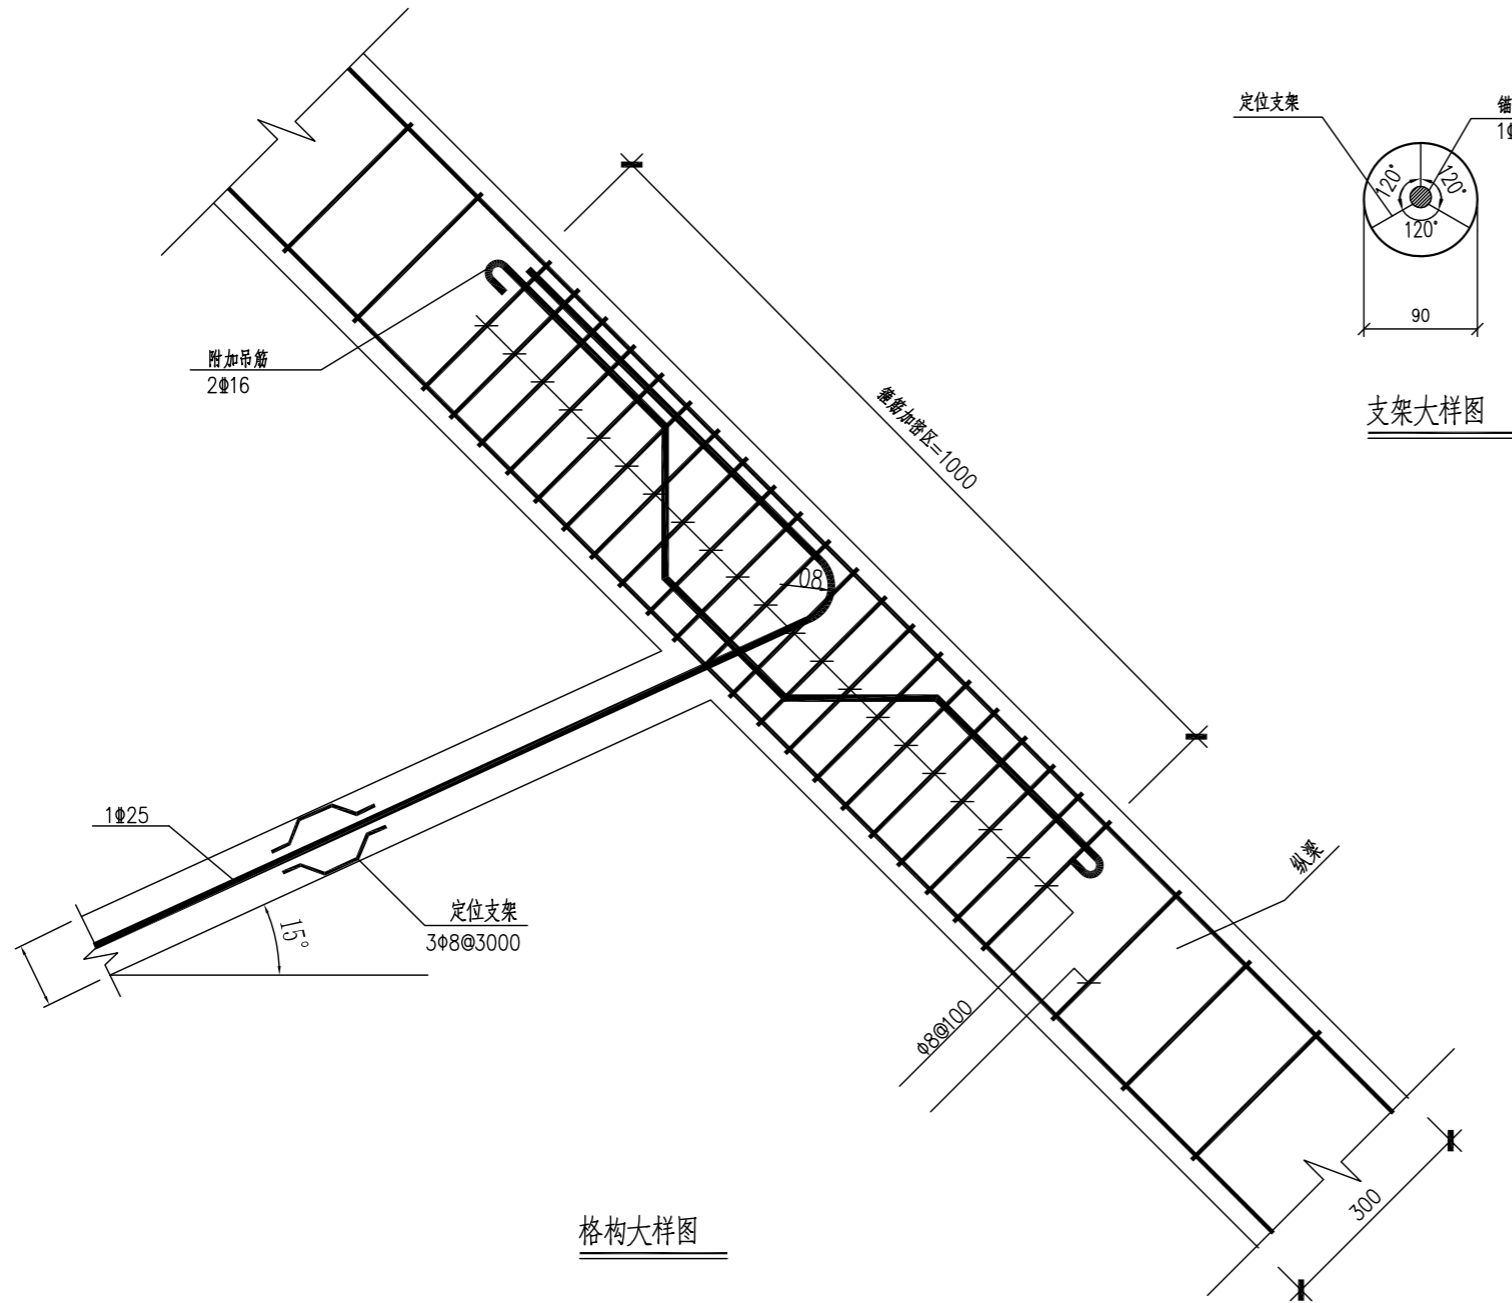
- 1、图中尺寸以mm 为计；
- 2、锚孔直径110mm，与水平线夹角15°，锚孔定位偏差不宜大于20mm，锚孔偏斜度不应大于1°，钻孔深度超过锚杆设计长度应不小于0.5m；
- 3、钻孔完成后锚杆缓慢送入孔中至设计位置，采用孔底注浆法注浆，锚杆内灌浆材料为M30水泥砂浆，注浆压力0.2~0.4MPa；
- 4、锚杆入孔时，如遇孔壁掉块塌孔，必须将锚杆取出，清除岩土块后再下锚杆，保证锚杆的入孔深度；
- 5、锚杆杆体采用单根HRB400 Φ25 螺纹钢筋；锚杆钢筋向坡体上方倒弯，置于纵向格构钢筋之中，并与格构钢筋牢固绑扎；
- 6、在箍筋加密区设置2根附加吊筋，吊筋采用HRB400 Φ16 螺纹钢筋；
- 7、定位支架采用HPB300 Φ8 钢筋制作，按3m 间距布设；
- 8、未尽事宜按有关规范规程执行。

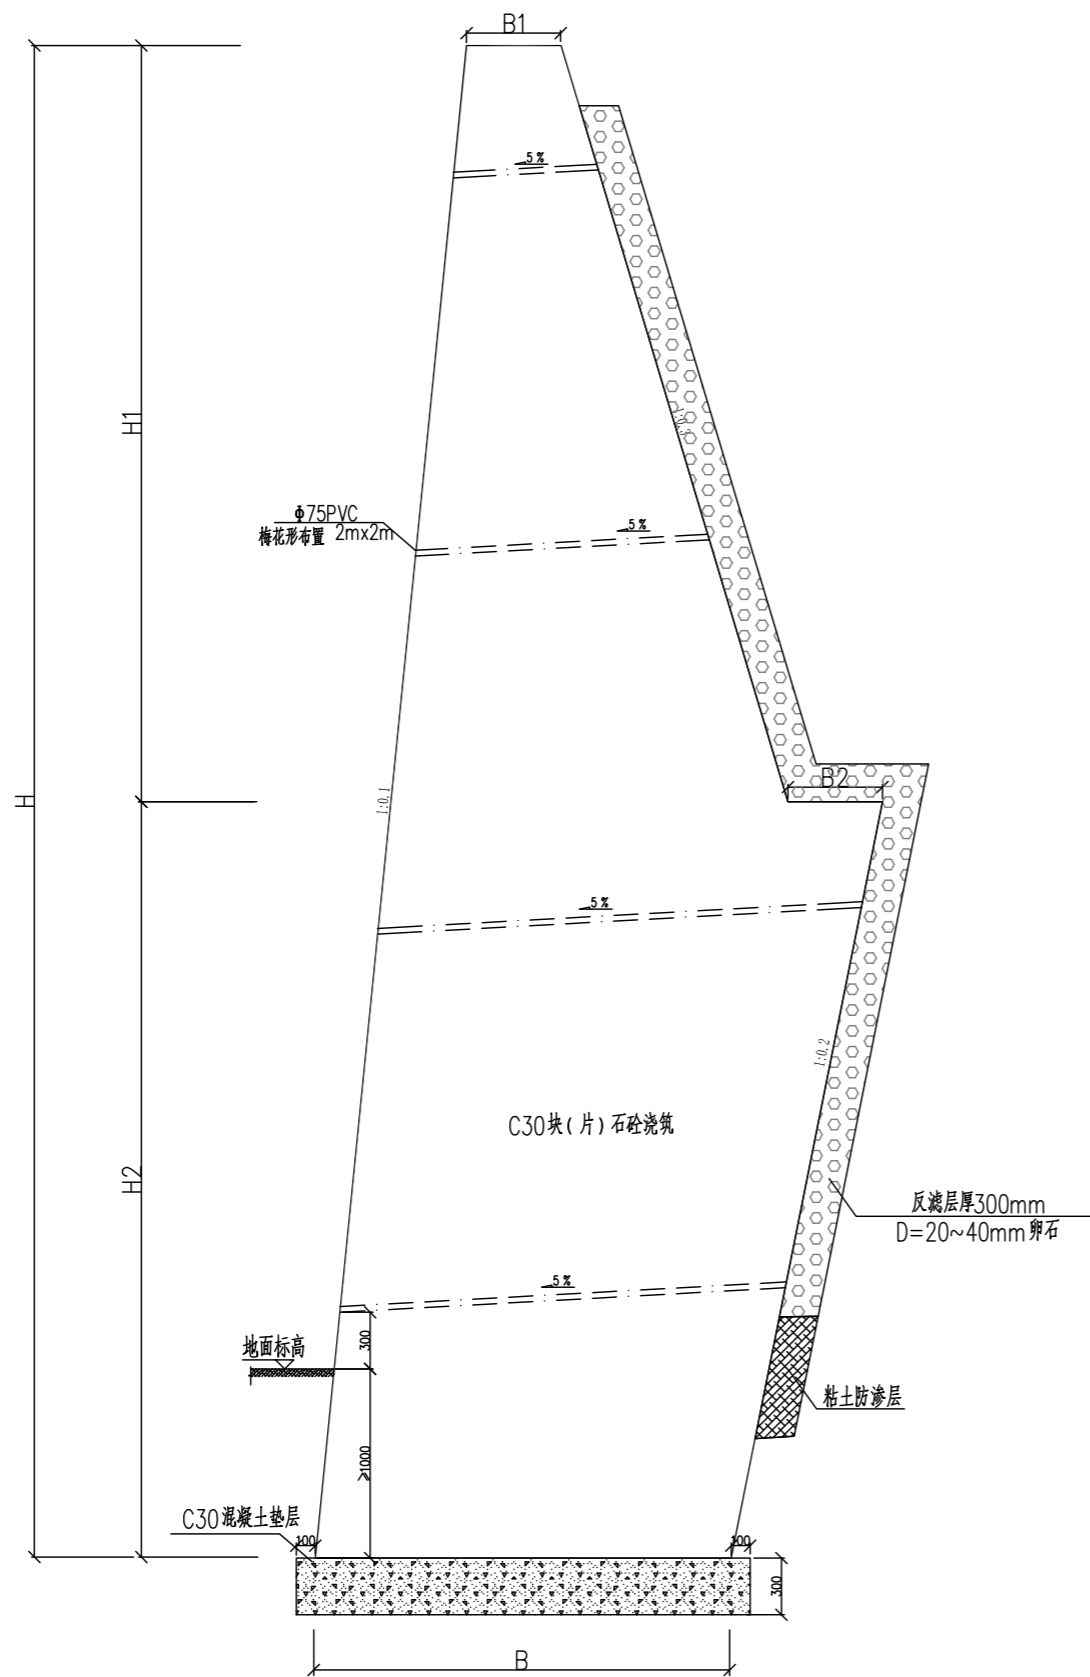
衡重式挡墙尺寸						
H	墙身尺寸					圬工断面面积 (m ²)
	H ₁	H ₂	B ₁	B ₂	B	
3000	1500	1500	500	500	1450	3.49
4000	1500	2500	500	500	1350	4.89
5000	2000	3000	500	500	1500	6.75
6000	2500	3500	500	500	1650	8.89

- 说明：
- 图中尺寸单位均以mm计；
 - 石料应坚固，不易风化，其最小厚度150mm，强度大于30MPa；
 - 挡土墙采用C30块（片）石砼浇筑，块（片）石掺量≤总体积20%；
 - 挡墙基础埋置深度不小于1.0m；
 - 基础持力层为强风化基岩，挖至设计高程若未达到设计持力层，应继续开挖，超挖部分采用C30毛石混凝土换填；
 - 垫层采取C30混凝土浇筑，厚度约300mm；
 - 挡墙后利用现场堆填物进行回填，回填坡率1:1.5；
 - 挡墙长度相对较短，故不设置沉降缝；
 - 未尽事宜按相关规范执行。

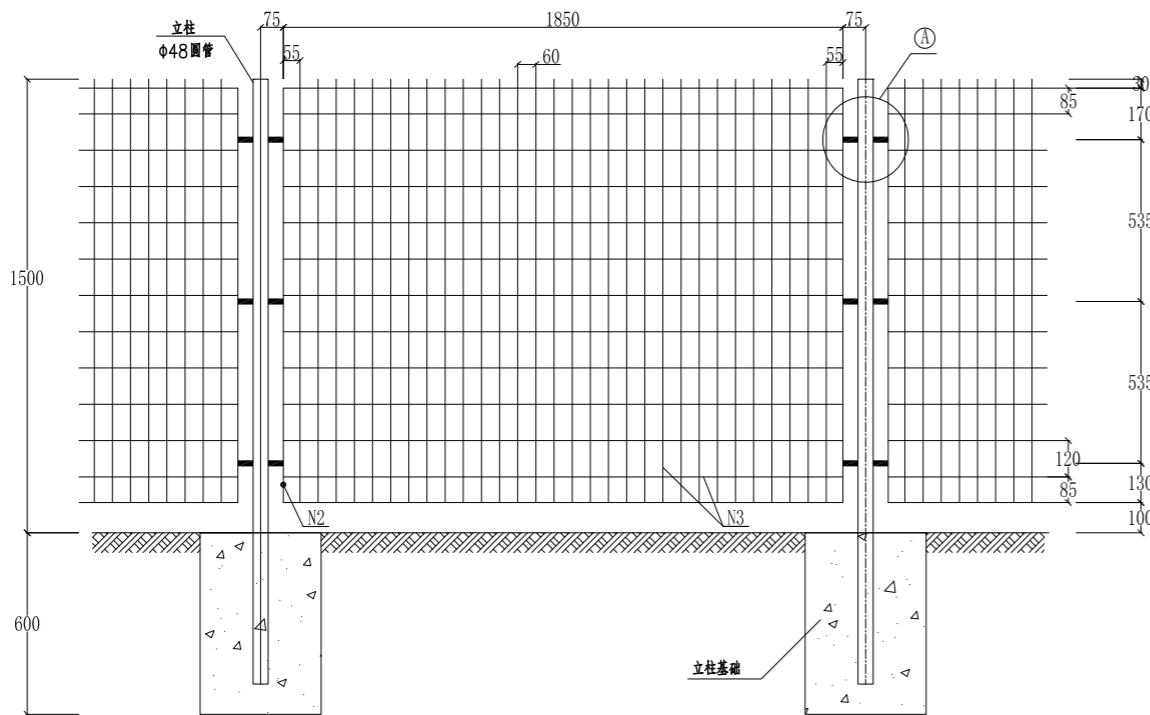
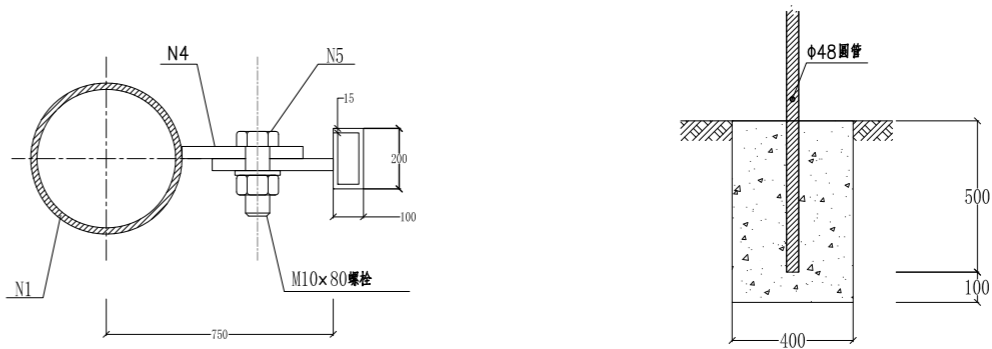
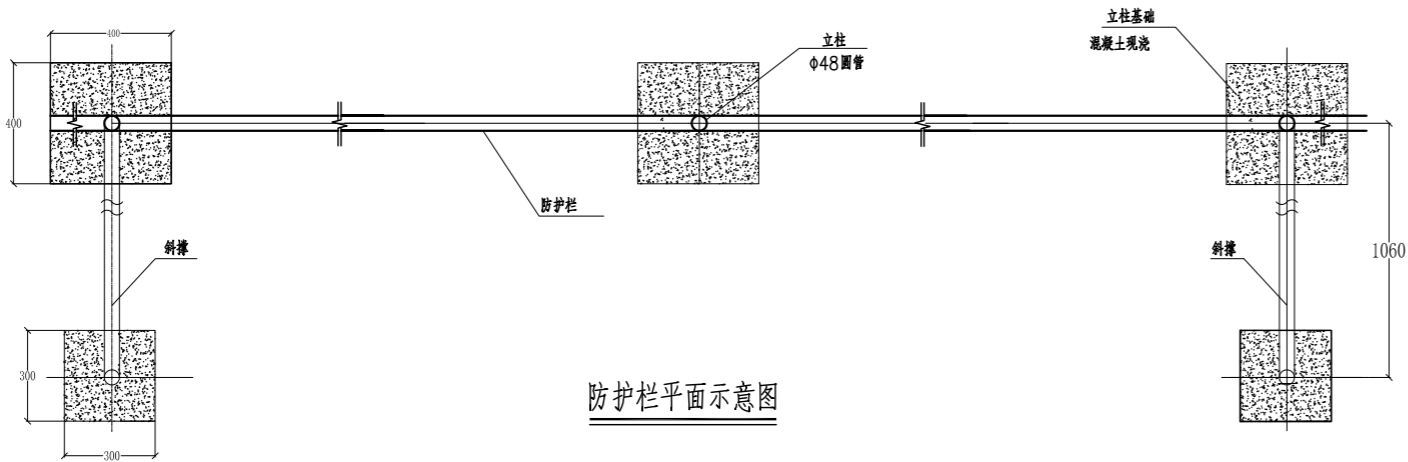
防护栏立面示意图

- 图中尺寸单位以mm计；
- 立柱基础采用现场混凝土浇筑，基础埋深0.5m；
- 每隔2m设置立柱，立柱为48mm圆管，材质为Q235B，表面镀锌处理；
- 网孔9×17cm，镀锌处置；
- 长直线上每隔24m设置斜撑，立柱钢管型号为48×3.25，材质为 Q235B；
- 金属网采用低碳钢丝，应符合《一般用途低碳钢丝》（GB343-82）、一般用途热镀锌低碳钢丝规（YB243-65）的规定；电焊网安装要求网面平整，无明显凹凸现象，框架与立柱应连接牢固，整体连接平顺；
- 施焊前，要求各单件矫正平直并去除毛刺及锈迹，焊接部位要求过渡圆滑，无夹渣、虚焊、气孔等缺陷；
- 防爬网颜色为绿色，所有金属件均采用浸塑处理，浸塑层厚度应 $\geq 0.15\text{mm}$ ，浸塑层应均匀光滑、连续、无肉眼可分辨的小孔、空隙、脱皮以及其他有害缺陷，浸塑层与镀锌层应紧密结合；
- 各构件采用 I 类成孔，螺栓采用A、B级螺栓；
- 防爬网的技术条件应符合《隔离栅技术条件》（JT/374）等现行规范的要求；
- 其他未尽事宜参照相关规范。

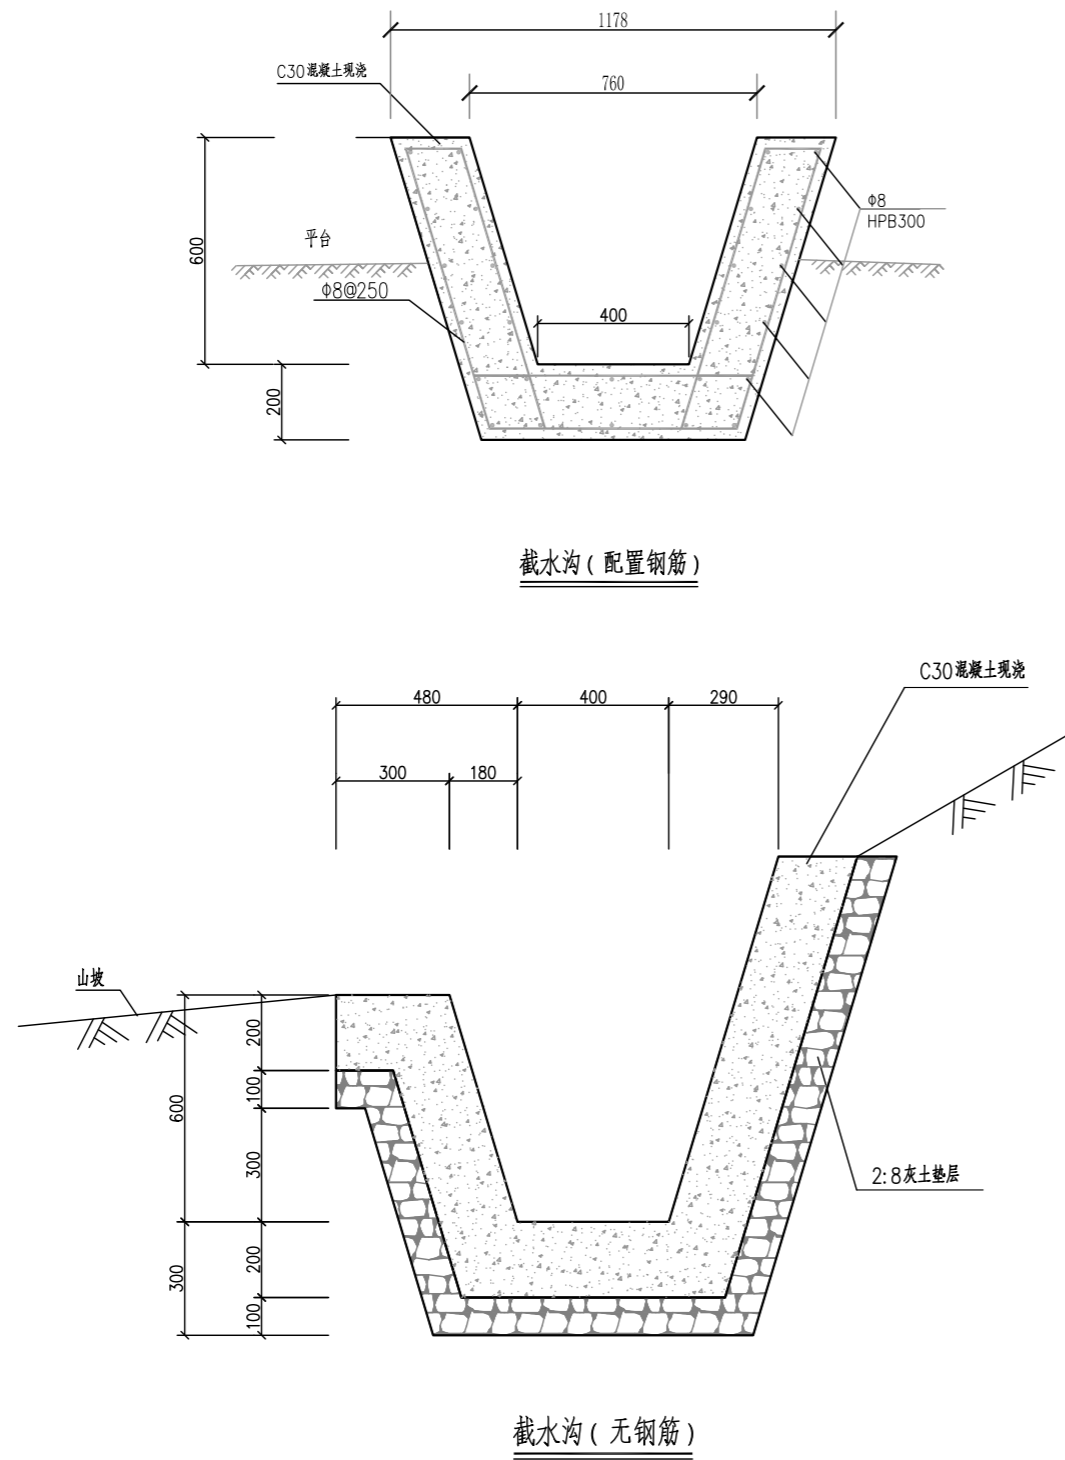
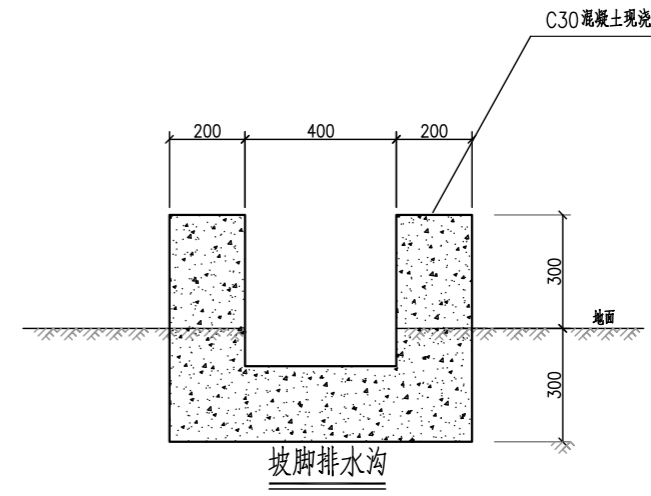
- 说明：
- 1、本图尺寸除标高及特别标注外，其余均为mm计；
 - 2、沟每长10m留伸缩缝一道，宽20mm，用沥青麻筋或沥青木板填塞，表面用水泥砂浆抹平；
 - 3、砂浆抹面应平整、顺直，不得有麻面、裂缝、空鼓现象；
 - 4、未尽事宜按相关规范执行。

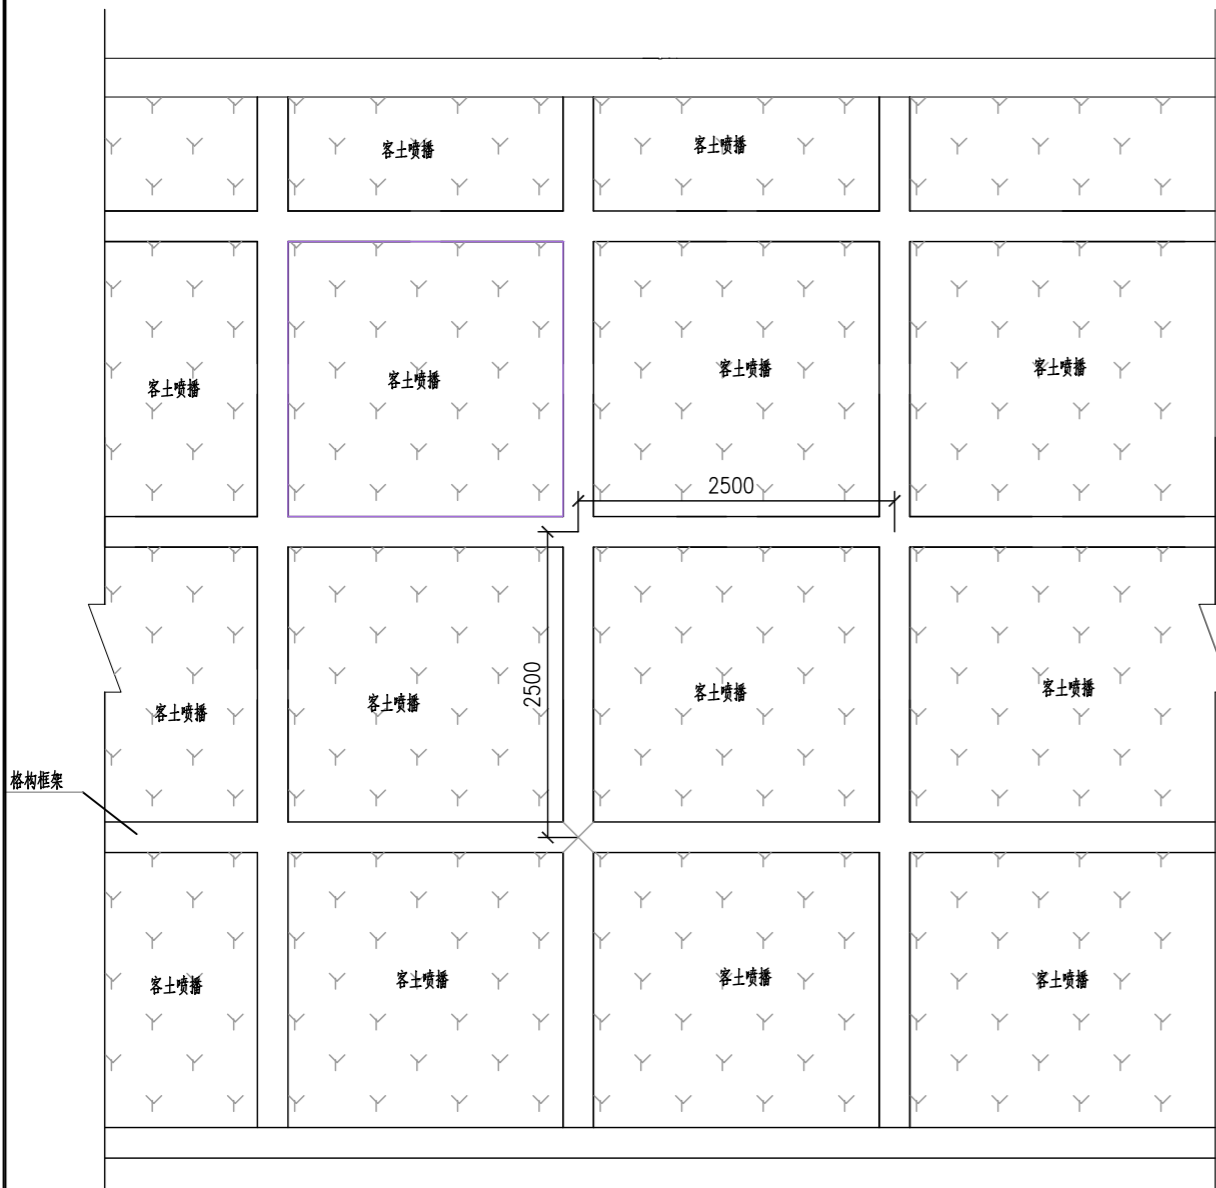
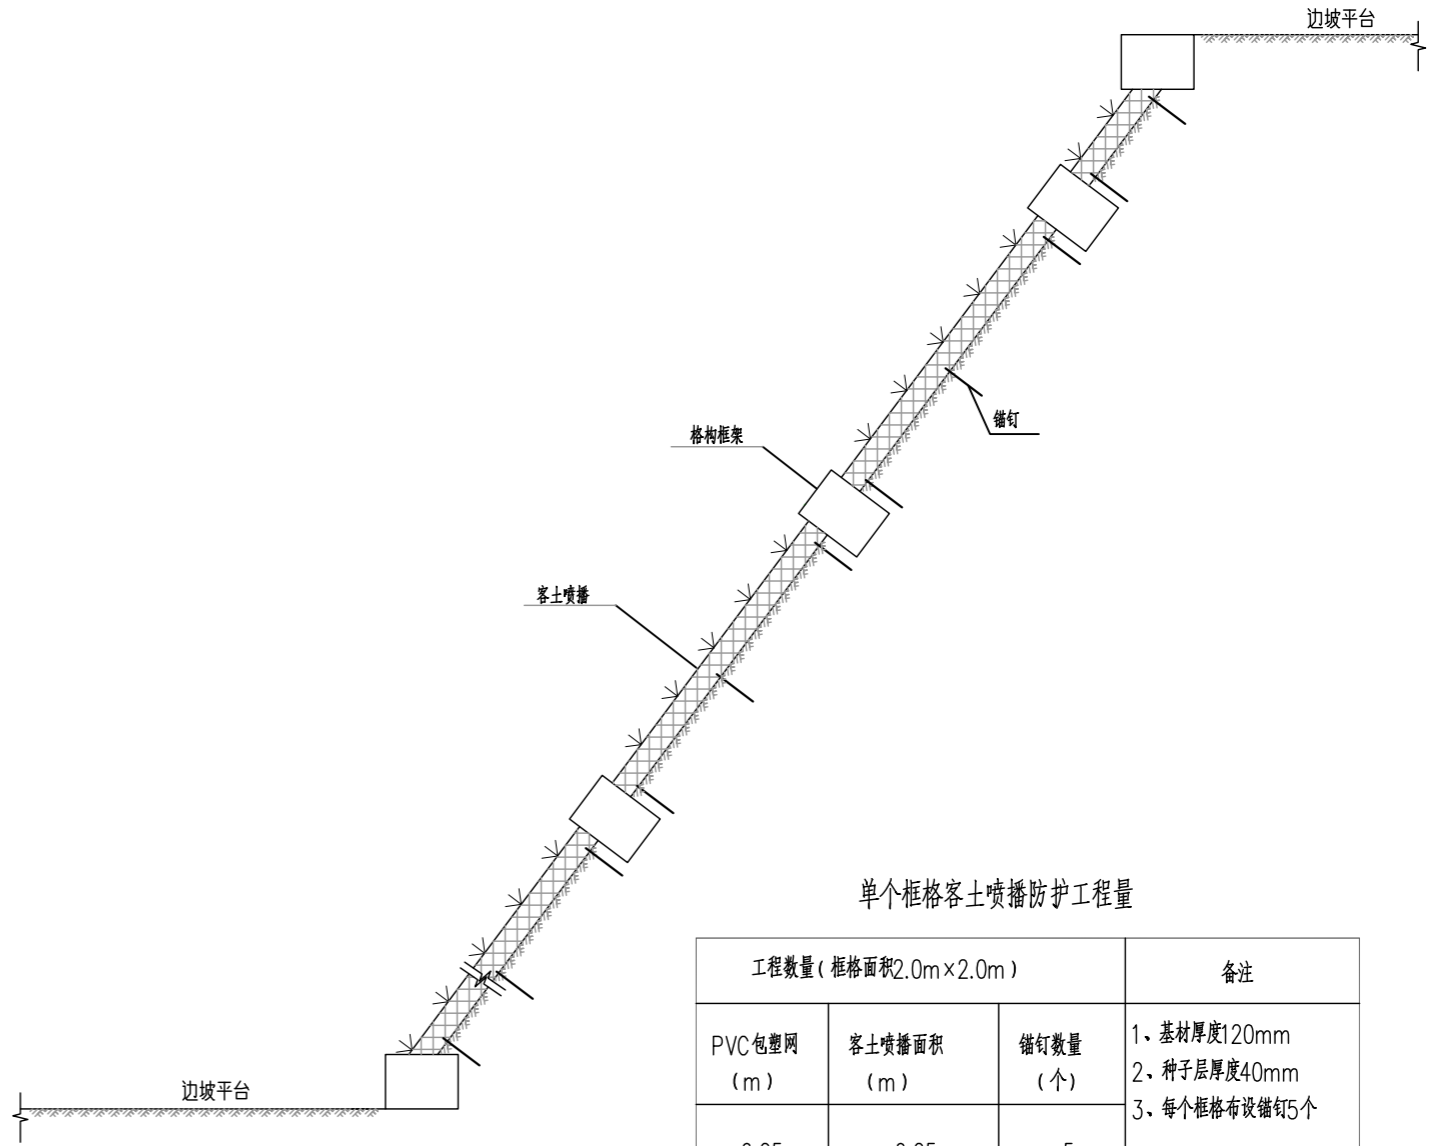
框格绿化平面图

- 注：
- 1、本图单位为mm；
 - 2、植壤土选用外购土时应先粉碎，再过8mm筛，含水量 $\leq 20\%$ ，风干过筛后的植壤土应采取防水措施；纤维可就地取秸秆、树枝等粉碎成10~15mm长，含水量 $\leq 20\%$ 。
 - 3、植被种子在使用前应做发芽率试验，发芽率达90%以上方可使用，对难发芽的植被种子使用前应作催芽处理。
 - 4、平整坡面，使坡面坡度不大于设计要求，对于稳定整块硬质岩凸起孤石可不清理。
 - 5、挂网时必须张拉紧，网间搭接宽度 $\geq 10\text{cm}$ ，并间隔30cm用18#铁丝绑扎牢固。
 - 6、植物种子选配为优先推荐品种，若遇无法采集等问题可报业主，经设计调整后进行变更修改；但应采用多种草灌相结合，体现立体效果。
 - 7、喷射基材应尽量从正面进行，喷射厚层基材后，PVC包塑网之上的基材应保持4cm。
 - 8、其他未尽示意按相关标准和规范执行。

工程数量（框格面积2.0m×2.0m）			备注
PVC包塑网（m）	客土喷播面积（m）	锚钉数量（个）	1、基材厚度120mm 2、种子层厚度40mm 3、每个框格布设锚钉5个
6.25	6.25	5
