# 2025 年浙江省温州市（平阳县）海洋生态保护 修复项目生态跟踪监测与效果评估方案

杭州希澳环境科技有限公司

二〇二五年六月

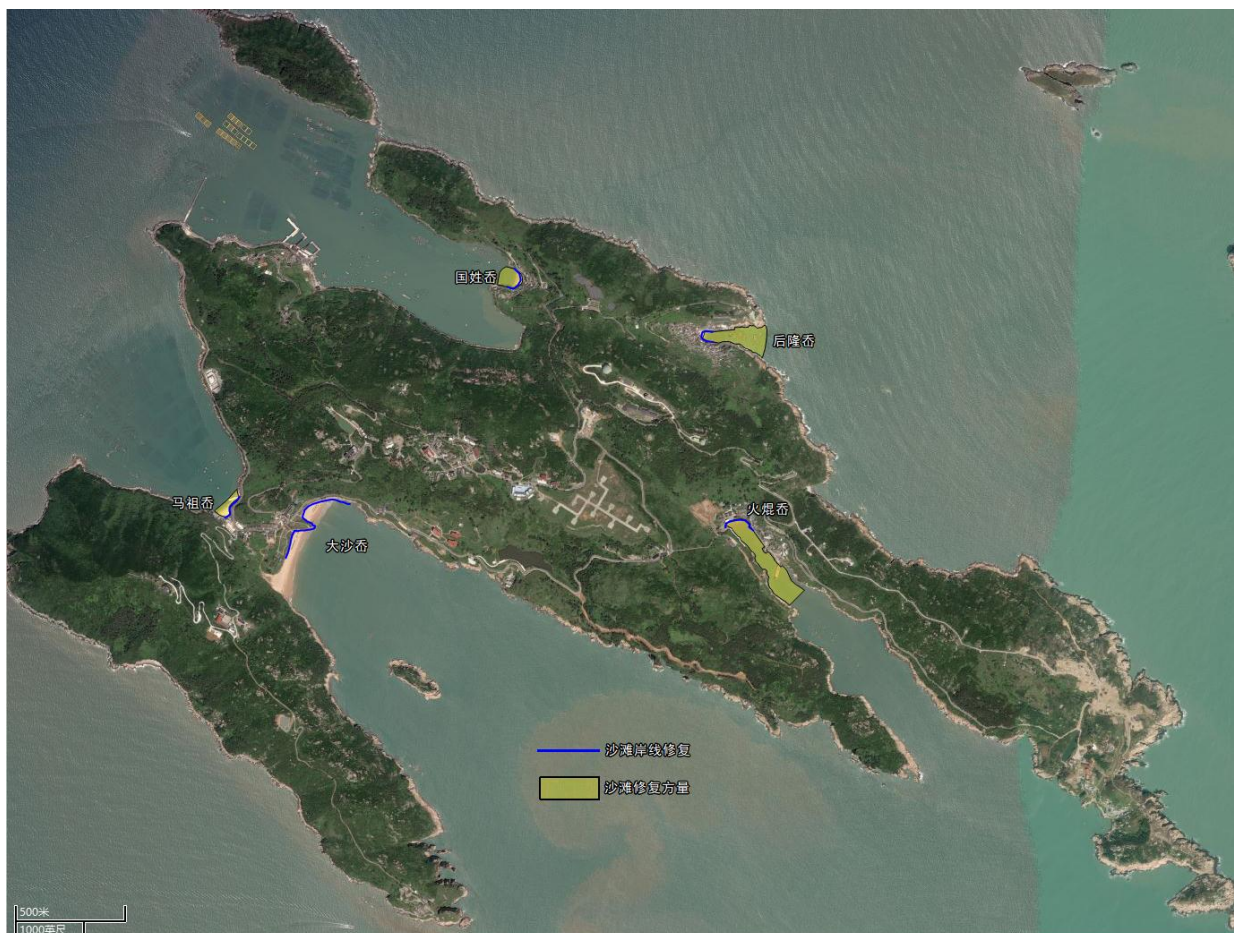
图 3.1-1 沙滩修复工程位置

根据实施方案，南麂列岛海洋生态保护修复工程中的沙滩保护修复工程针对南麂岛大沙岙、国姓岙、后隆岙、火焜岙以及马祖岙等 5 座沙滩，包括垃圾清理，沙滩补沙和沙滩排水口治理。工程位置详见图 3.1-1。

本项目马祖岙补沙方量约 0.83 万  $\text{m}^3$ ，国姓岙补沙方量约 0.64 万  $\text{m}^3$ ，后隆岙补沙方量约 0.48 万  $\text{m}^3$ 。火焜岙挖补沙方量约 5.0 万  $\text{m}^3$ ，同时开展沿岸排水管治理。此外，为减少海漂垃圾对后隆岙的影响，拟在后隆岙设置海漂垃圾拦截装置，总长约 80m，岙口中部预留 20m 作为渔船通道。同时，为增强南麂海域海岛垃圾处理能力，拟购置海漂垃圾打捞装置 1 台和移动垃圾压缩装置 4 台。

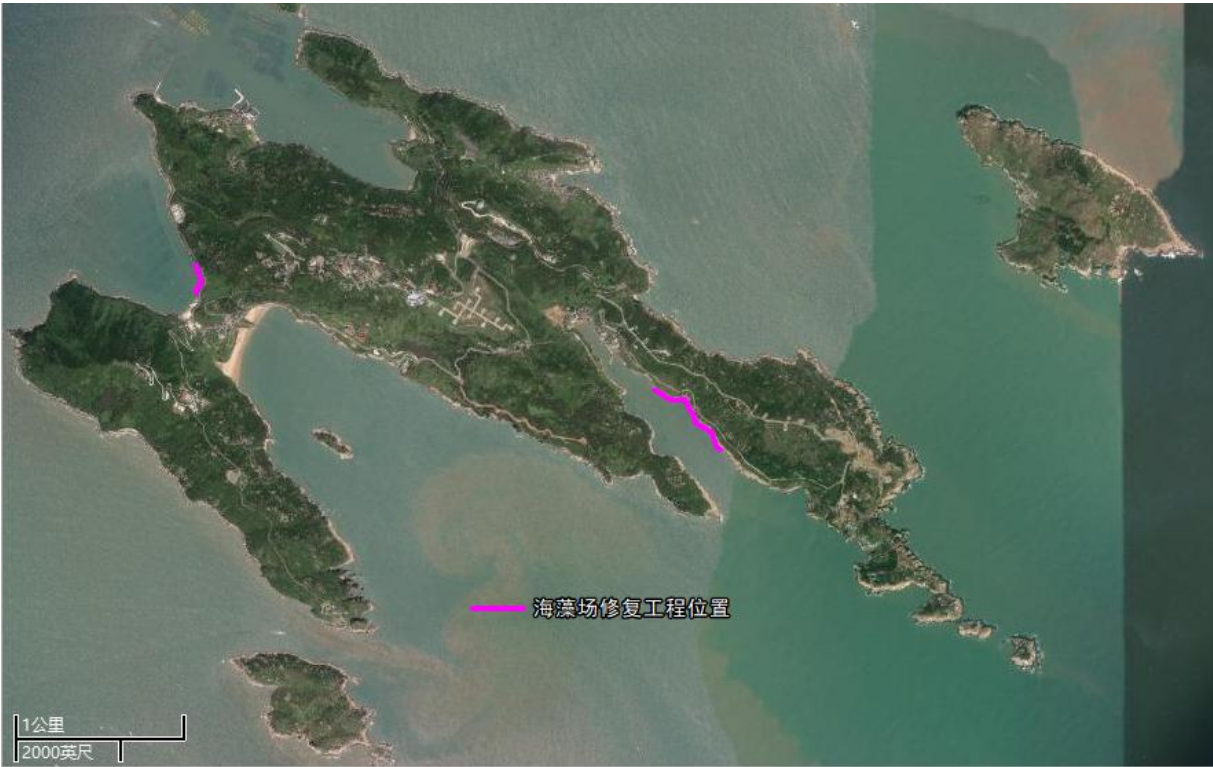
图 3.2-1 工程位置示意图

海藻场修复根据现场实际情况以及不同海藻的生态位和生活习性，确定构建结构为中潮区的鼠尾藻、石莼，中低潮区的羊栖菜，低潮线的半叶马尾藻和瓦氏马尾藻，大于潮至以下为铜藻。海藻场修复总长度 0.8km，宽度约 5~10m，具体宽度以现场水深、海水透明度、平均盐度、潮流情况等综合确定。具体实施位置与规模为马祖岙口顶北侧 0.2km 和火焮岙中段 0.6km。工程位置详见 3.2-1。

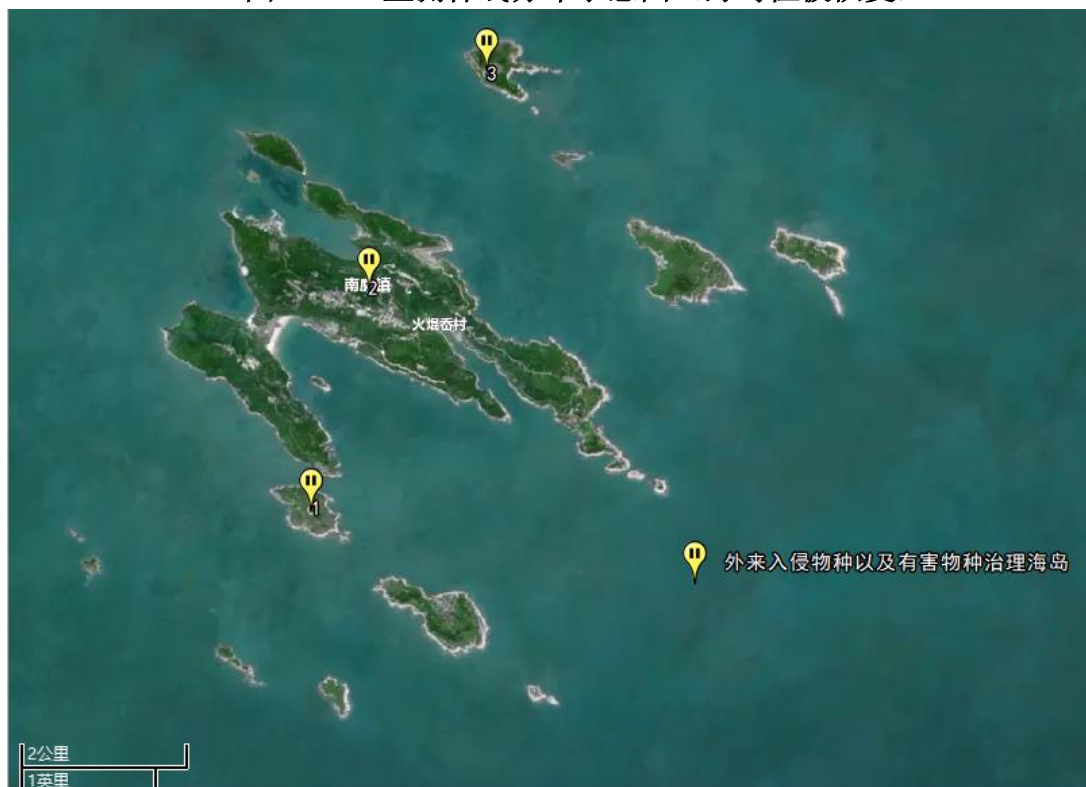
图 3.3-3 有害生物监测范围示意图（有害生物防治）

有害生物和外来入侵物种监测区域包括南麂主岛、门峙岛、大楸山屿。监测区域详见图 3.3-3。

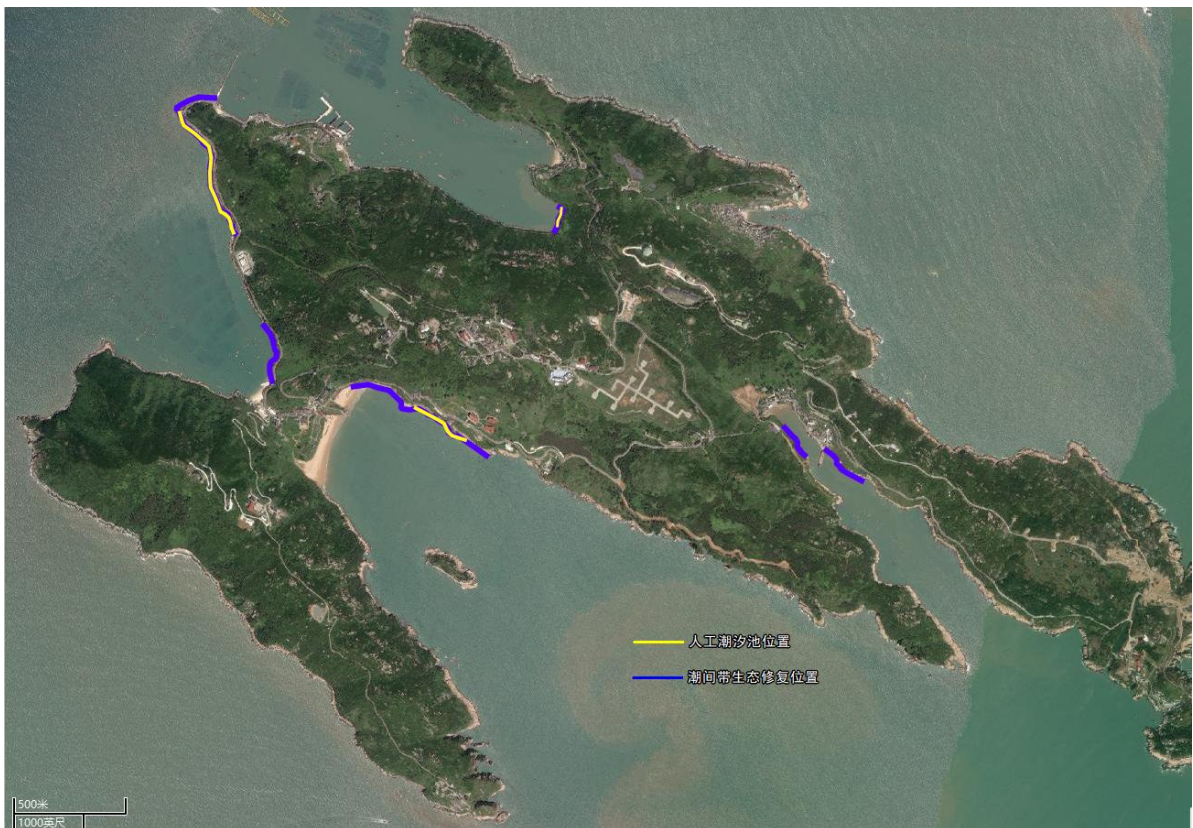
图 3.4-1 工程位置示意图

潮间带生态修复实施区域为南麂主岛沿岸潮间带，实施长度约 2.45km。对南麂主岛沿岸发生钙化的岩石，选取部分范围恢复潮间带底质；对南麂主岛道路沿岸碎石和块石的清理与利用，模拟自然潮汐池环境，营造人工潮汐池 31 个。通过海滩养护等措施，重建其自然形态和生态功能；通过恢复潮间带的藻类附着生境，为海洋生物提供更加适宜的栖息环境。

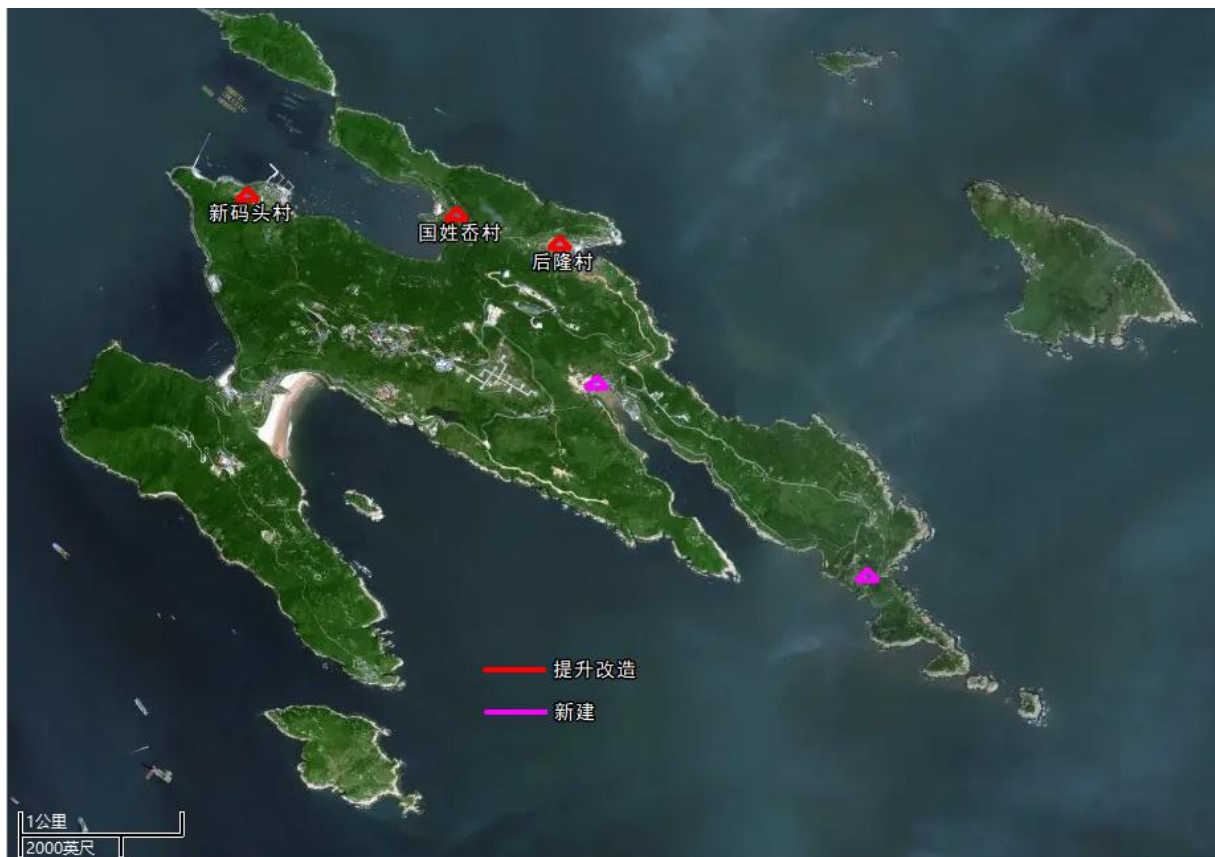
图 3.5-1 海岛污水处理设施提升改造工程位置示意图

为提升南麂岛农村生活污水处理能力，减少污染物排放，拟对后隆村、国姓岙村、三尾盘村、上百亩村等地开展污水设施提升改造，建设海岛污水处理终端及配套管网等收集处理污水，建设人工净化湿地处理尾水并全部回收利用。包括集中处理终端建设：后隆村提升改造 1 座农污终端，规模为  $40.0\text{m}^3/\text{d}$ ；新码头村提升改造 1 座农污终端，规模为  $30.0\text{m}^3/\text{d}$ ；国姓岙村提升改造 1 座农污终端，规模为  $20.0\text{m}^3/\text{d}$ ；其他地区新建 5 座农污终端规模为  $10.0\text{m}^3/\text{d}$ 。工程位置详见图 3.5-1。本工程采用改良  $\text{A}_2\text{O}$  工艺，出水需达到浙江省《农村生活污水集中处理设施水污染物排放标准》（DB33/973-2021）中一级标准终端排出口建设：由于当地处于自然保护地，不得设置排海口，因此本项目排水口采用人工湿地收集、净化终端排水，处理达标后的尾水为农业、当地植被保育等提供宝贵的水资源支持。

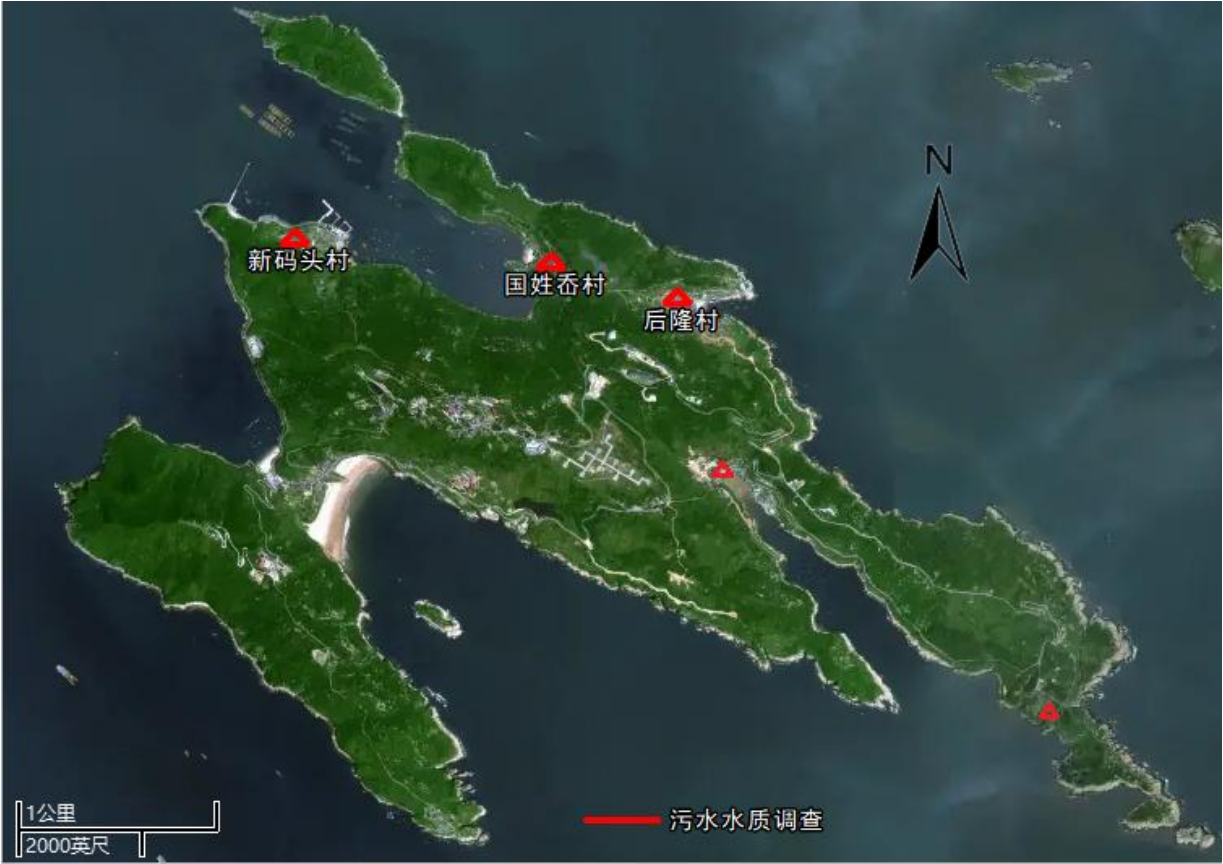
图 3.5-2 污水水质监测范围示意图

在农污终端开展水质监测，共 5 个站位。监测范围见图 3.5-2，具体站位以当地污

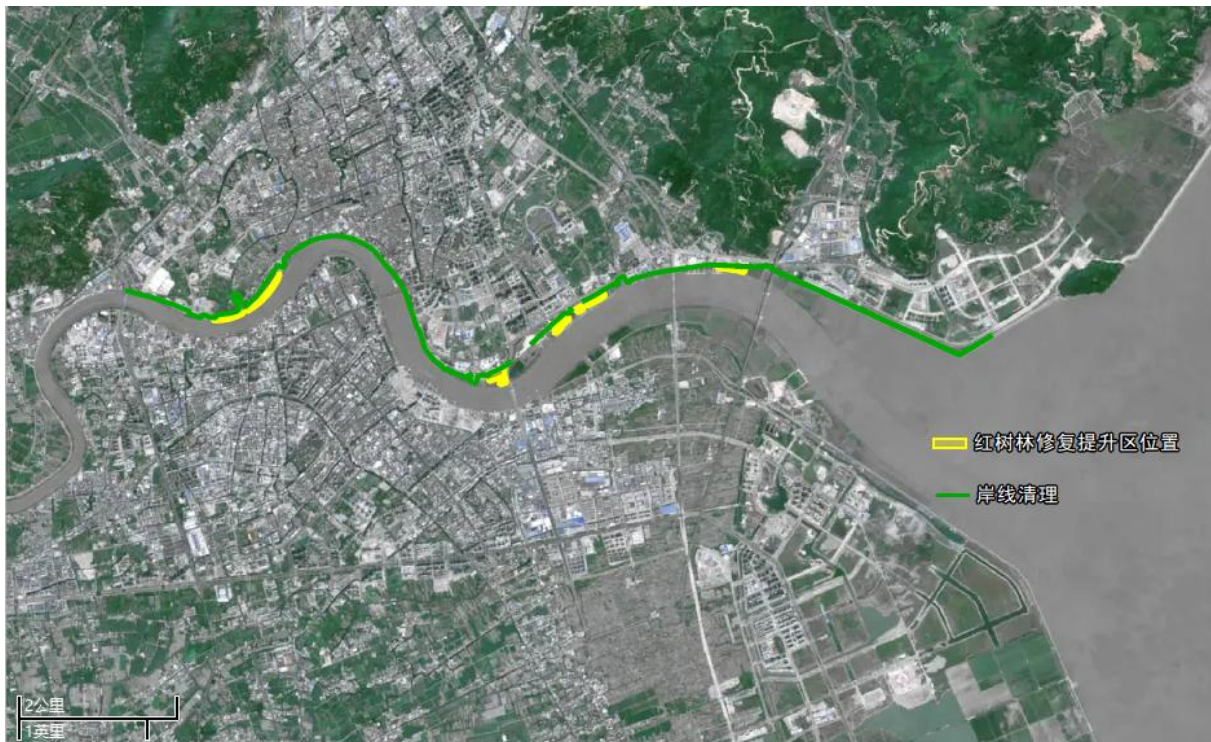
图 4.1-1 岸线整治、红树林修复提升区位置（鳌江六桥西侧）

鳌江北岸现有红树林面积约 12.06 ha，拟在现有红树林区域进行补种，修复长势不佳的区域，补种面积按现状面积的 20%计算，即补种面积约 2.4ha。通过红树林修复，提升周围滨海湿地生境的生态系统功能，为鸟类和鱼、虾、蟹、贝类等海洋生物栖息繁衍提供良好的场所，改善平阳县海洋生态，在维护生物多样性、维持海岸生态平衡和应对气候变化等方面具有重要作用，对促进平阳海洋生态文明建设、打造生态滨海湿地具有重要意义。

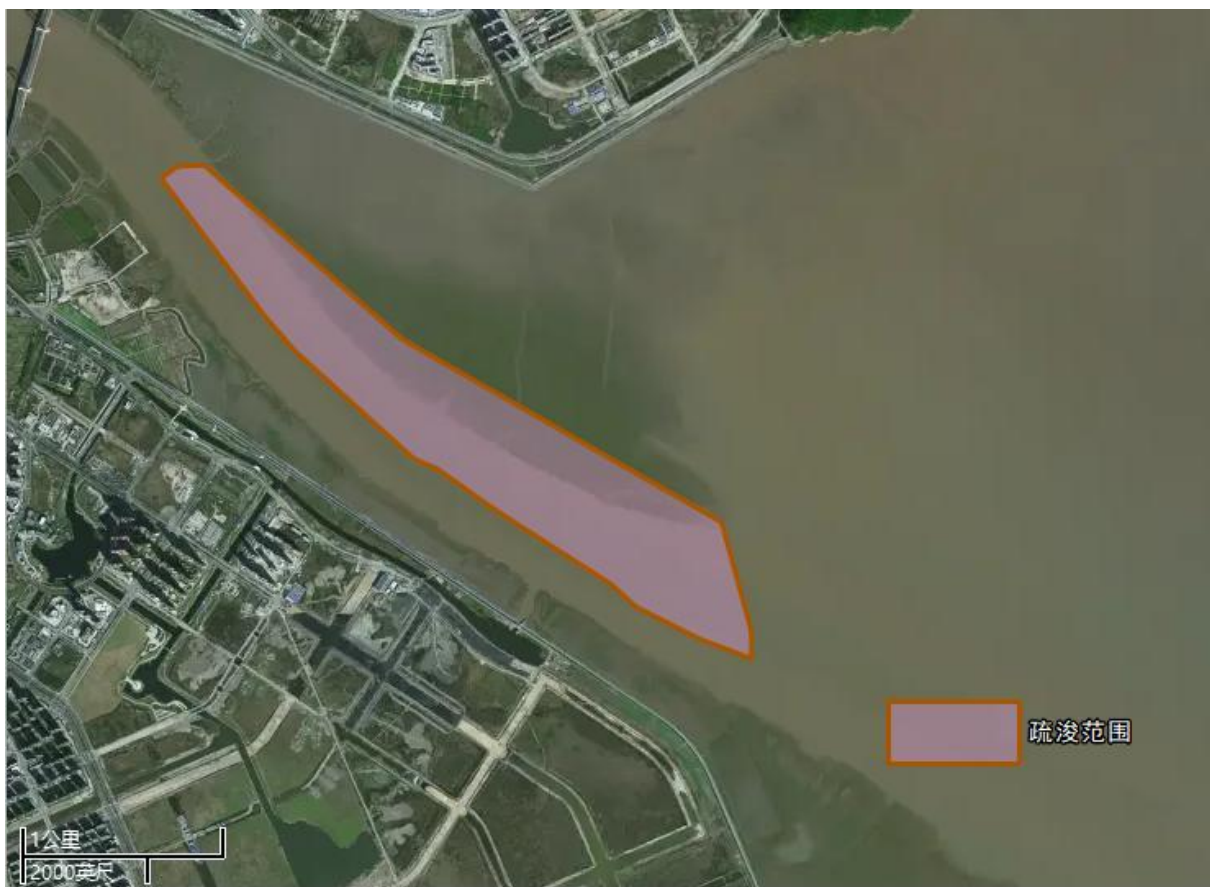
图 4.4-1 疏浚工程位置示意图

鳌江河口海湾疏浚工程，疏浚范围为可改善湾内水动力条件的潮沟底泥区域。疏浚设计边坡暂定 1:8，超宽 4.0m，超深 0.5m。疏浚总方量约 195 万  $m^3$ 。抛泥区为鳌江口临时倾倒区。疏浚工程位置详见图 4.4-1。
