瑞安市互花米草（一期）清理整治项目

实 施 方 案

瑞安市互花米草（一期）清理整治项目实施方案

编制单位：浙江省亚热带作物研究所

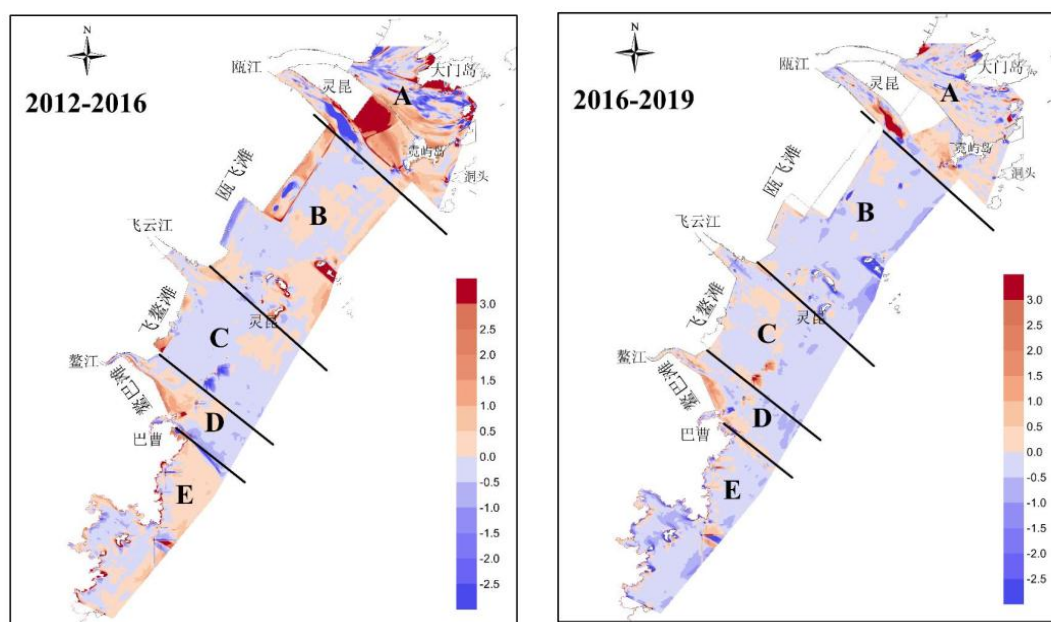
图 3-温州南部海域冲淤变化

瑞安市沿海滩涂资源丰富，具有宽阔平缓、淤涨速度较快、范围广、分布连片完整等特点。瑞安市拥有高程在理论基准面以上的潮间带滩涂约 10973 公顷（约 16.46 万亩），据有史记载以来，滩涂平均每年向外淤涨 10m 左右，由于近年来大量围垦改变了滩面动力平衡，致使岸线淤涨速度逐渐加快，平均每年达 20m 左右。图 3 展示了温州南部海域沿岸冲淤变化，可知 2012 年之后，飞云江口两侧区域呈现淤积态势，但速度有所减缓。

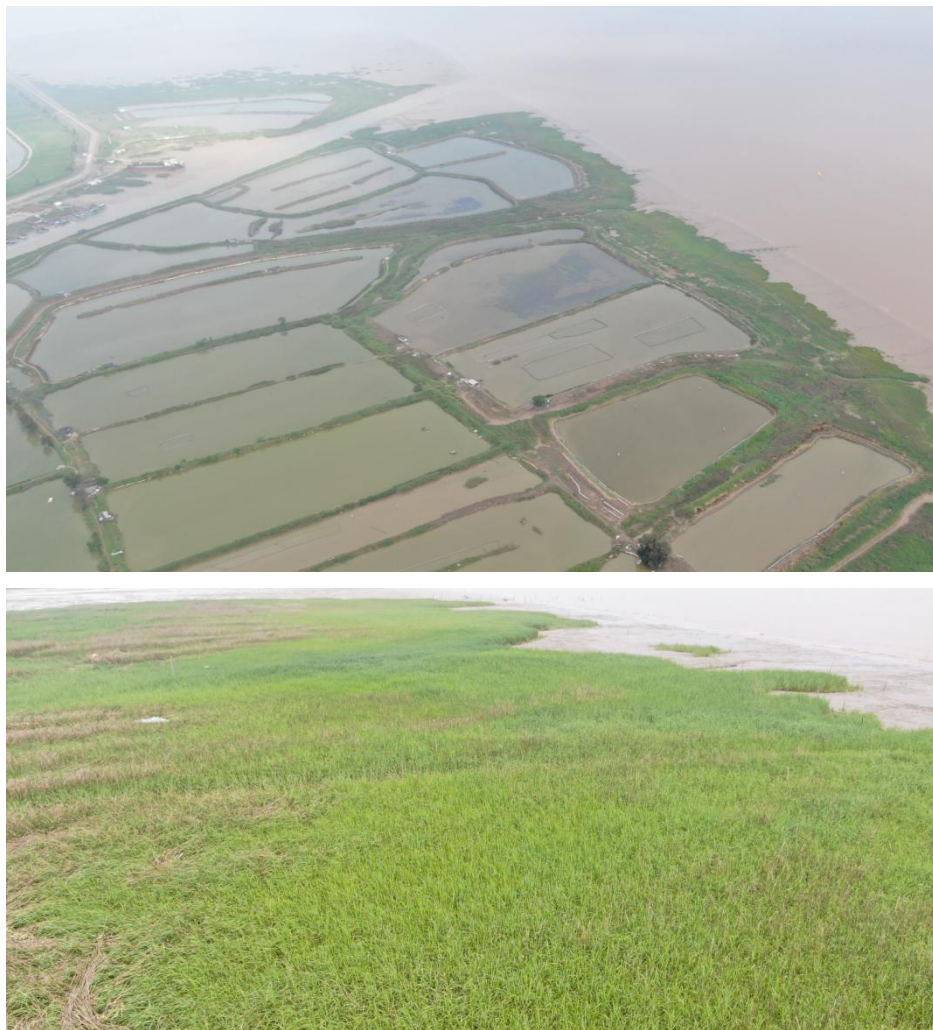
图1 项目区互花米草分布情况

本项目实施内容包括清除互花米草、种植植物等生态修复措施。为更好制定除治方式，选择合适的修复措施，对项目区进行二次调查。项目实施范围均在潮间带及少量潮上带，在上望街道互花米草分布区涉及养殖塘（图1）。

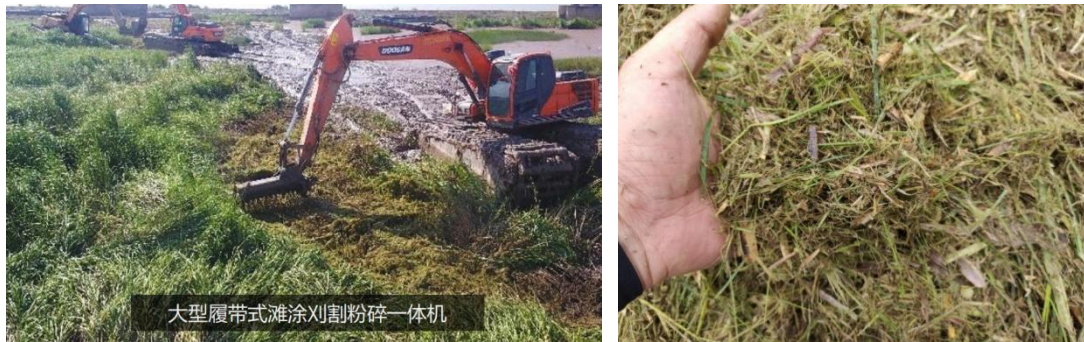
图 2 粉碎刈割互花米草

此外，由于互花米草植物个体高大，生物量高，普通机械刈割后，需搬运至岸上，否则产生大量的海漂垃圾，无论机械搬运还是人工搬运，费用较大；本次设计使用利用粉碎刈割一体化设备（图 2），在刈割同时将互花米草秸秆进行原位粉碎还滩，清除互花米草地上部分生物量，切断互花米草营养生长和种子生长途径，并使粉碎后的秸秆失去再生活性，粉碎后的秸秆可更容易降解还滩，如在滩湾处形成堆积，则使用机械搬运，就地掩埋还滩。

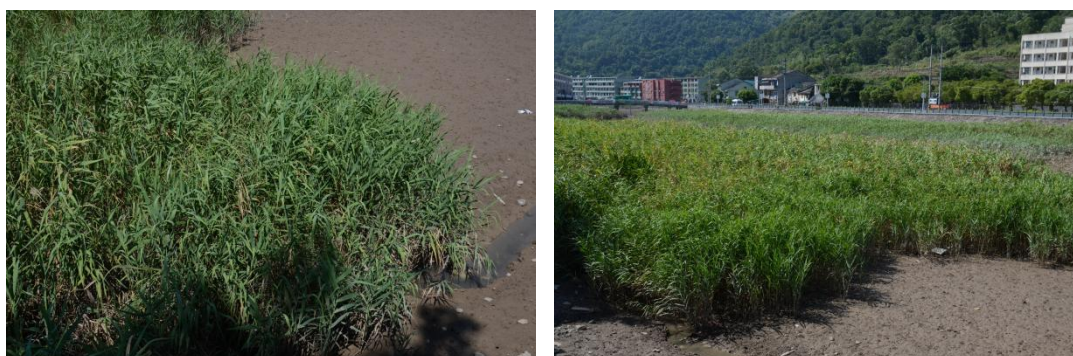
图5 芦苇

秆直立，高 1~3m，直径 5~10mm，具 20 多节，节下具白粉。叶鞘圆筒形；

叶舌极短，先端为1圈纤毛；叶片披针状条形，长20~50cm，宽2~5cm，光滑或边缘粗糙。圆锥花序大型，长20~40cm，宽约10cm，分枝多数，长5~20cm，着生稠密下垂的小穗；小穗长12~16mm，含4~7小花；颖具3脉，第1颖长3~7mm，第2颖长6~11mm；第1小花常为雄性，外稃长8~15mm，内稃长3~4mm；第2外稃与第1外稃近等长，先端长渐尖，具长柔毛，内稃长约3.5mm，2脊粗糙。花果期5~11月。秆为造纸原料或作编席织帘及建棚材料；茎、叶嫩时为饲料；根状茎供药用；为固堤造陆先锋环保植物。

(1) 芦苇种植：在互花米草除治后未见复发的滩涂进行种植。种植时间适宜安排在 3 月至 4 月；采用人工挖穴的方式种植，种植时每穴栽植 3 株，每个种植体至少有一个芽漏出地面。利用芦苇克隆生长特性，拟种植项目区种植按总面积 30%进行斑块化，单个斑块面积为 25m²，种植穴株行间距 1m×1m，斑块内种植密度为 15~20 株芽/m²。

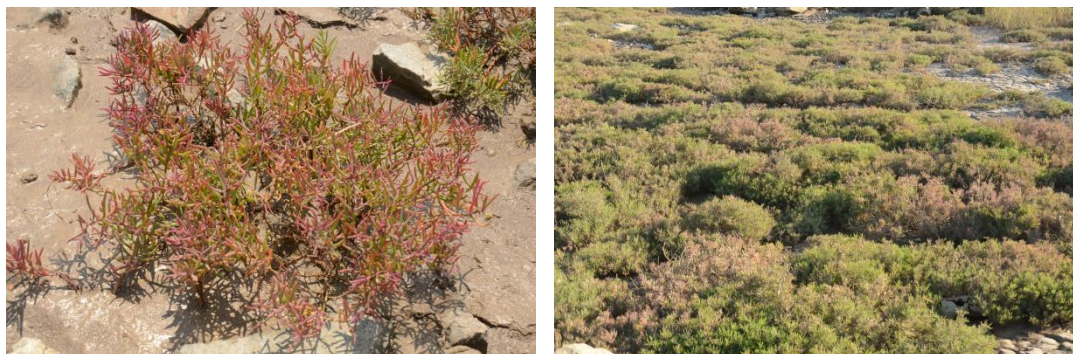
图6 盐地碱蓬

盐地碱蓬 *Suaeda salsa* (L.) Pall.

藜科碱蓬属植物。一年生草本，高20-80cm，绿色或紫红色。茎直立，圆柱状，黄褐色，有微条棱，无毛；分枝多集中于茎的上部，细瘦，开散或斜升。叶条形，半圆柱状。团伞花序通常含3-5花，腋生，在分枝上排列成有间断的穗状花序。胞果包于花被内。种子横生，双凸镜形或歪卵形。花果期7-10月。盐地碱蓬作在盐地土壤中种植后可对土壤起到积极的修复作用，能够增加土壤养分含量、改善土壤肥度、降低土壤中重金属镉含量，有利于自然生态环境的恢复。

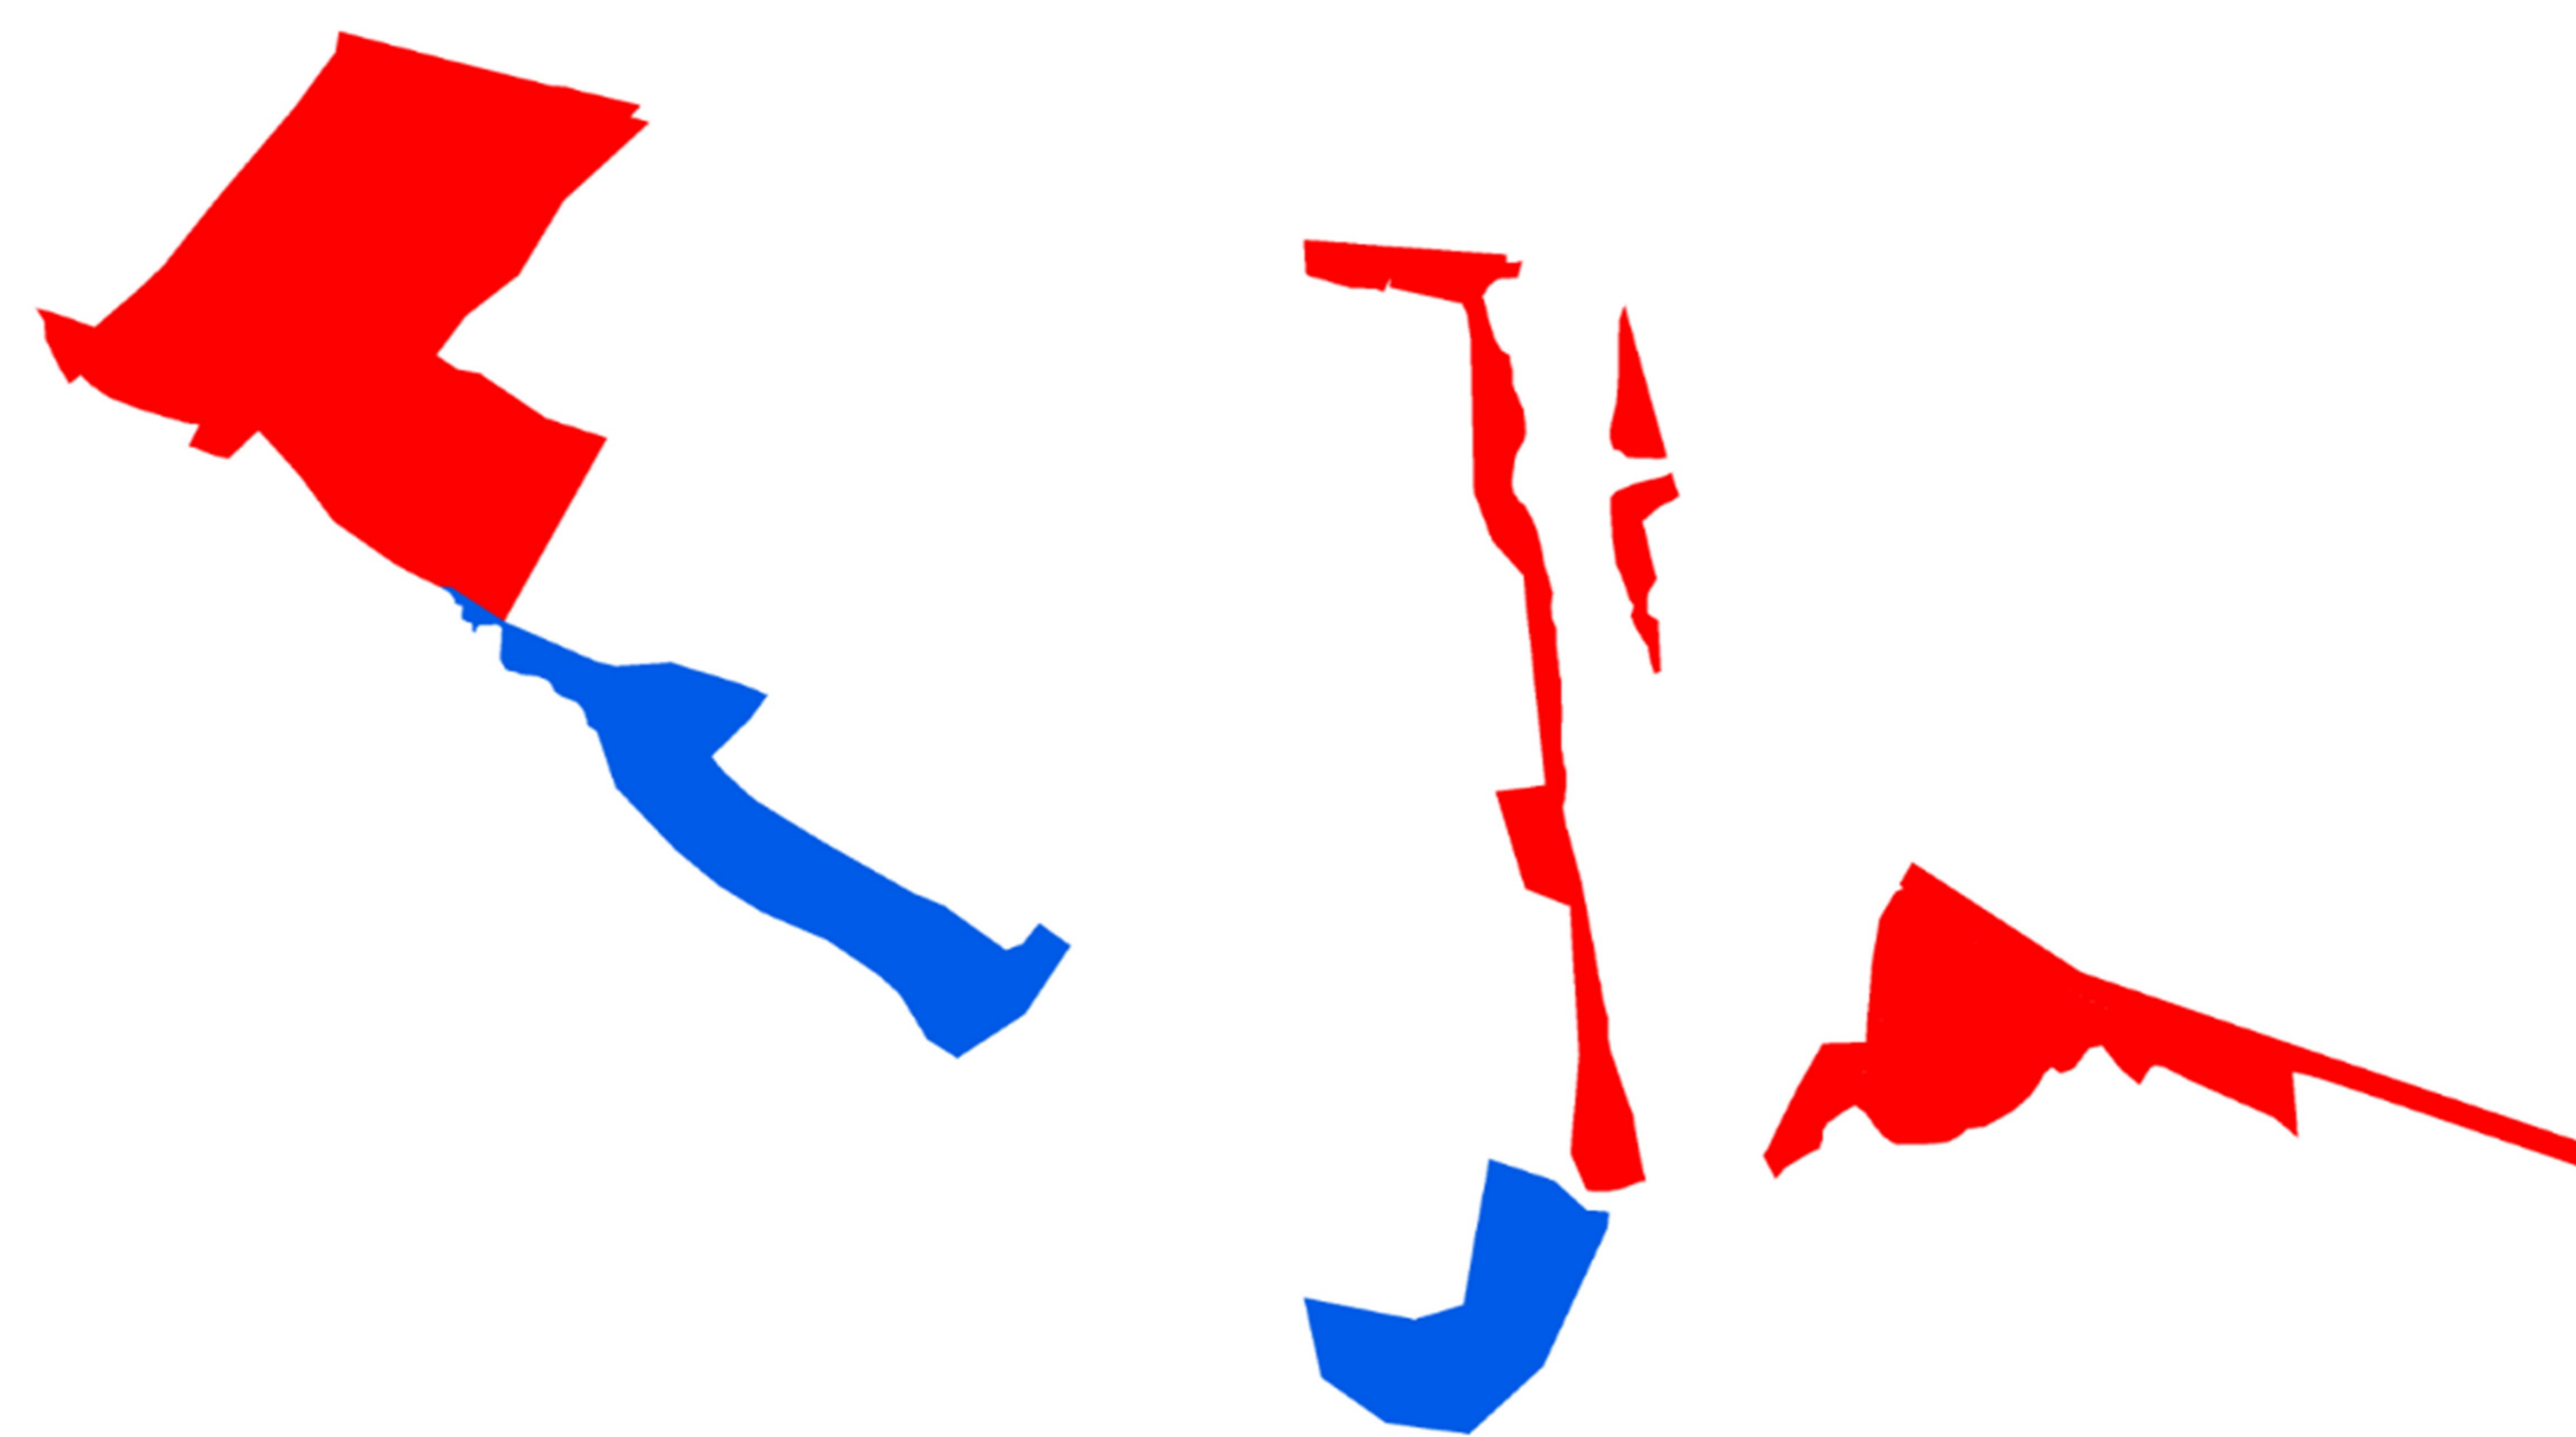
图例	植物名称	面积 (亩)
 	芦苇	77.53
 	盐地碱蓬	235.11
	合计	312.64
