台州湾新区城市桥梁设施维修工程（2025 年）

# 施 工 图 设 计

陕西交控通宇交通研究有限公司

二〇二五年五月

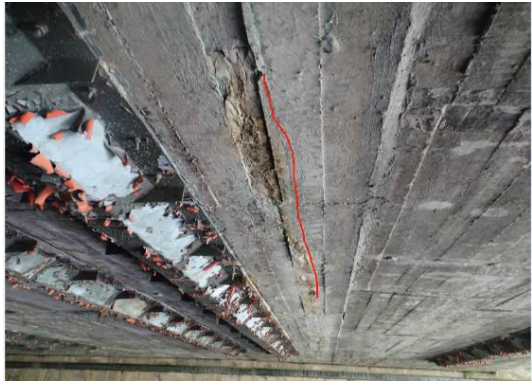
K1-7#梁纵向裂缝修复失效 1 条， $L=2.0m$ ， $D_{max}=0.12mm$ ，伴有渗水病害。K1-28#梁横向裂缝，共 16 条， $L_{总}=16.0m$ ， $D_{max}=0.10mm$ ，伴有渗水病害。②2 条勾缝渗水， $L_{总}=22.0m$ （K1-2#勾缝、K1-3#勾缝）。

| 缺陷位置 | 缺陷描述 |
|---|---|
| K1-7#梁 1 条纵向裂缝修复失效, L=2.0m, D <sub>max</sub> =0.12mm, 伴有渗水析白 | K1-28#梁 16 条横向裂缝, L=1.0m×16, D <sub>max</sub> =0.10mm, 伴有渗水析白 (底板, 距 0#台 3.0~15.0m) |

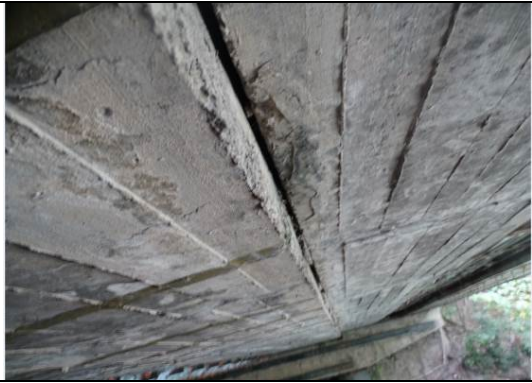
| 缺陷位置 | 缺陷描述 |
|---|---|
| K1-2#勾缝整条渗水, L=16.0m | K1-3#勾缝渗水, L=6.0m |

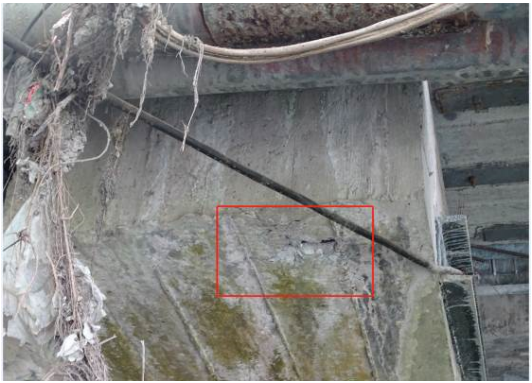
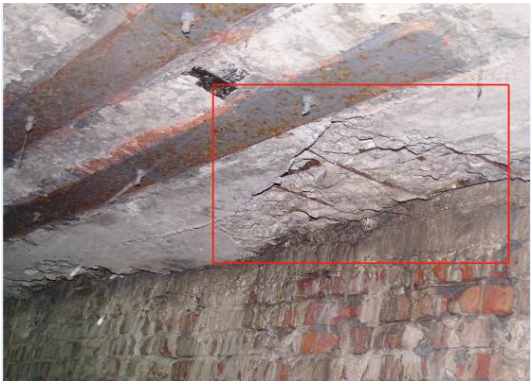
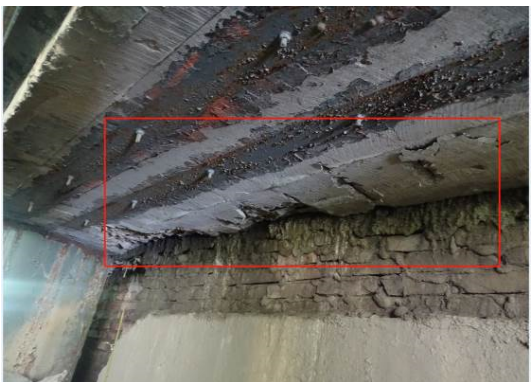
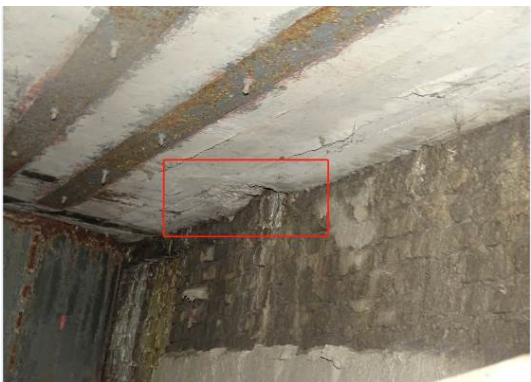
下部结构: 0#台、1#台均有水侵害, 加固钢护筒锈蚀现象; 0#台帽破损露筋, 共 10 处, S<sub>总</sub>=3.04m<sup>2</sup>; 竖向裂缝 1 条, L=0.7m, D<sub>max</sub>=0.14mm; 锈胀露筋, 共 2 处, S<sub>总</sub>=0.12m<sup>2</sup>; 1#台帽破损露筋, 共 5 处, S<sub>总</sub>=1.67m<sup>2</sup>; 破损 1 处, S=0.09m<sup>2</sup>。

| 0#台帽 2 处锈胀露筋, S <sub>总</sub> =0.2×0.6m <sup>2</sup> (北侧悬臂底部) | 1#台帽 1 处破损露筋, S=0.2×4.0m <sup>2</sup> (底面, 3~4#立柱之间) | | |
| 1#台帽 3 处破损露筋, S <sub>总</sub> =0.5×1.5m <sup>2</sup> (底面, 5~6#立柱之间) | 1#台帽 1 处破损, S=0.3×0.3m <sup>2</sup> (底面, 4~5#立柱之间) | | |

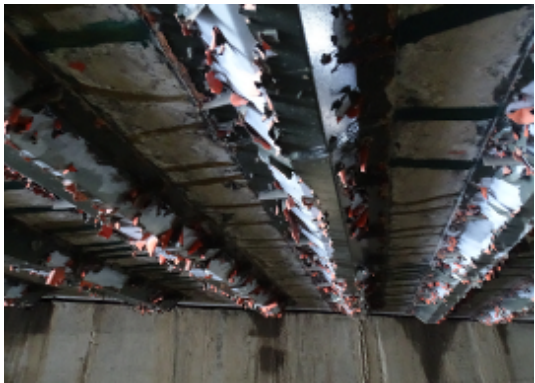
| 缺陷位置 | 缺陷描述 |
|---|---|
| K1 跨镀锌钢板防锈漆大面积脱落 | K1-20#板 1 处砼破损, $S=0.2\times0.4m^2$ (翼缘板, 距 1#墩 2.0m) |

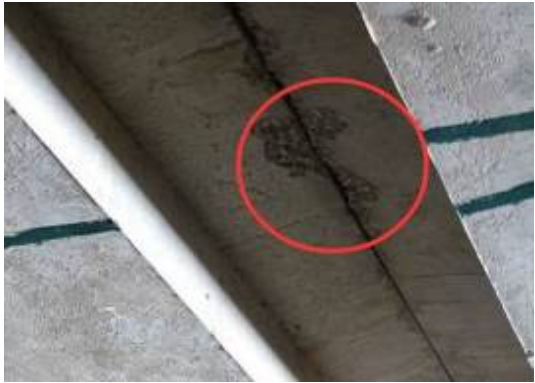
| 缺陷位置 | 缺陷描述 |
|---|---|
| K1-22#板 1 处砼破损, $S=0.2\times3.0m^2$ (翼缘板, 距 1#墩 3.0m) | K2-19#板多处钢筋锈胀, $S=5.0\times0.4m^2$ (北侧翼缘板) |

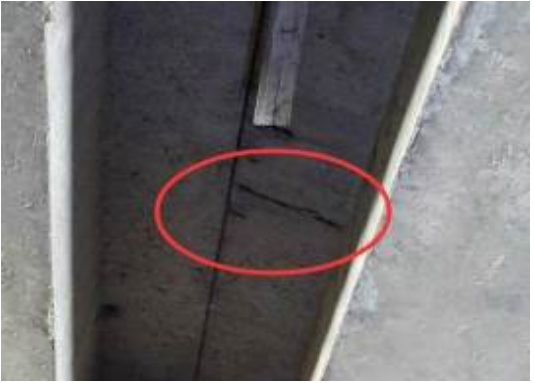
| K2-23#板 1 处钢筋锈胀, $S=0.5\times0.4m^2$ (南侧翼缘板, 距 2#墩 3.0m) | K3-21#板 1 处砼破损, $S=0.3\times0.3m^2$ (翼缘板, 距 3#台 5.0m) |

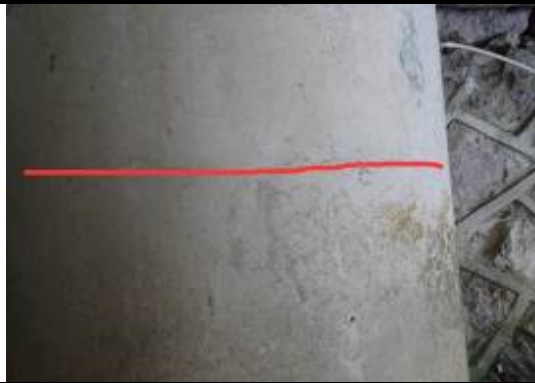
| 缺陷位置 | 缺陷描述 |
|---|---|
| 3-9#立柱 1 条水平裂缝, $L=0.8m$ , $W=0.8mm$ (距台帽底 1.0m, 4~7 点钟方向) | 3-2#立柱 2 处钢筋锈胀, $S_{总}=0.3\times0.6m^2$ (距台帽底 0m, 1~4 点钟方向) |

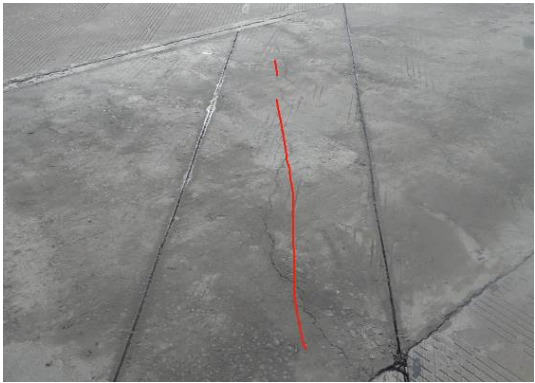
| 缺陷位置 | 缺陷描述 |
|---|---|
| K1 跨桥面 1 条横向裂缝， $L=4.0m$ ， $D_{max}=0.50mm$ （1#墩顶，距东侧人行道 4.5m） | 3#台桥头接线开裂 |

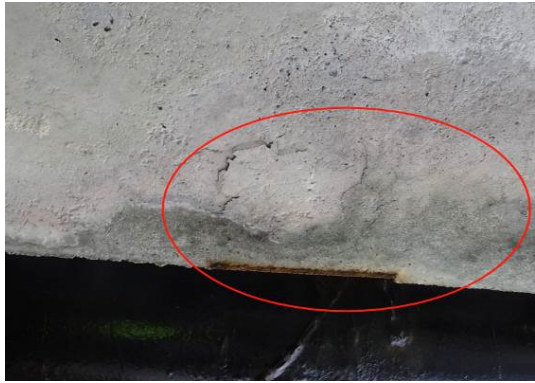
| K1-2#梁 1 处锈胀露筋, $S=0.1\times0.1\text{m}^2$ (底板, 距 1#墩 1.0m) | K3-28#梁 1 处锈胀露筋, $S=0.2\times0.2\text{m}^2$ (底板, 距 3#台 1.0m) |

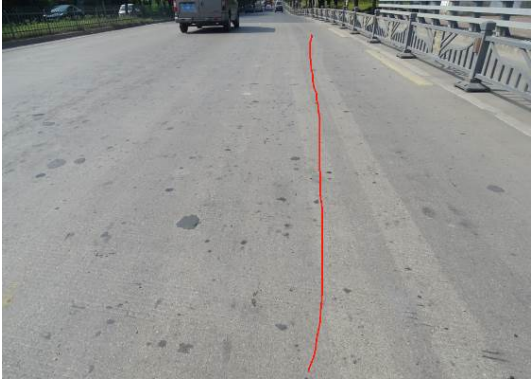
| 缺陷位置 | 缺陷描述 |
|---|---|
| K2 跨桥面铺装 1 条通长纵向裂缝, L=16.0m (西半幅, 距中央绿化带 8.0m) | K1 跨桥面 1 条横向裂缝, L=8.0m (1#墩顶) |

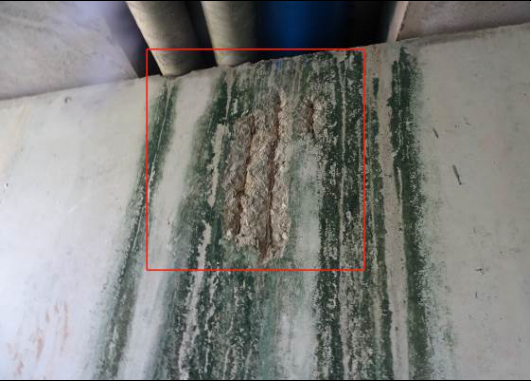
| 缺陷位置 | 缺陷描述 |
|---|---|
| 1#墩盖梁 1 处锈胀露筋，S=0.2×0.5m2 (距西侧 2.5m) | 1#墩盖梁西侧挡块开裂 |

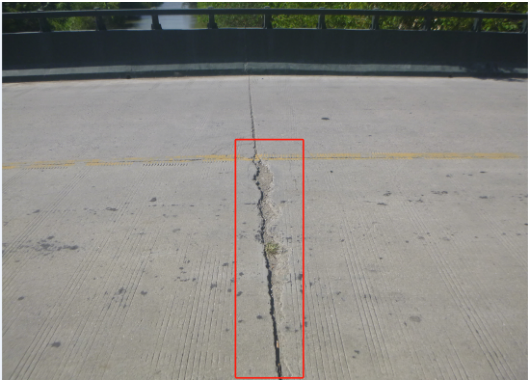
| 缺陷位置 | 缺陷描述 |
|---|---|
| K1 跨桥面 1 处破损， $S=0.1\times 2.0m^2$ （1#墩顶位置） | K2 跨桥面 1 条纵向裂缝， $L=8.2m$ ， $D_{max}=2.80mm$ （距南侧 3.0m） |

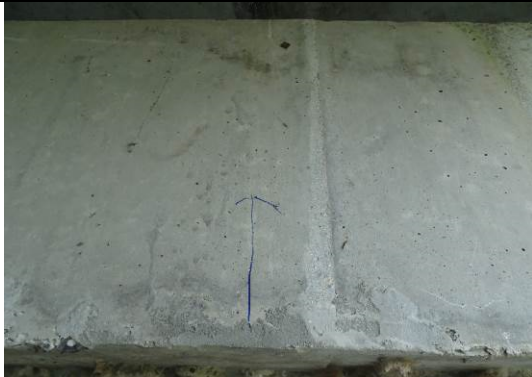
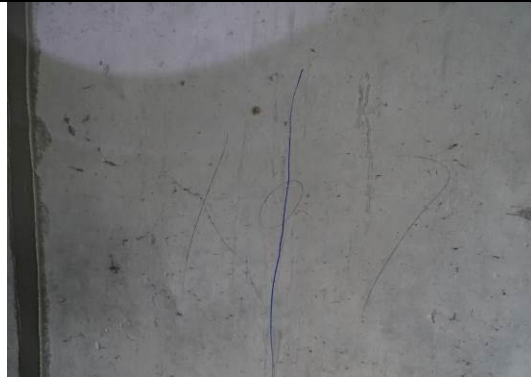
| | | | 0#台帽 1 条竖向裂缝, L=0.4m, D=0.10mm (1#勾缝对应位置) |

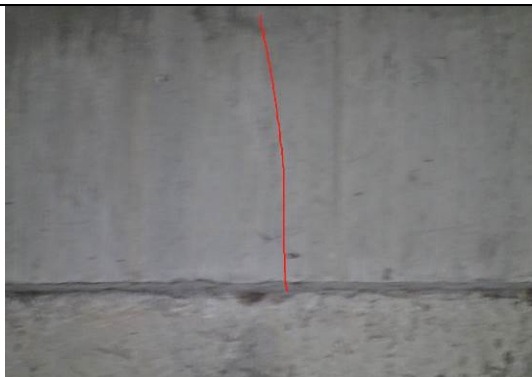
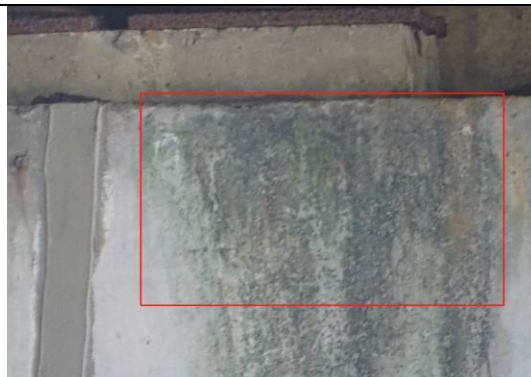
| | | 1#台帽 1 条竖向裂缝, L=0.6m, D=0.08mm (10#板对应位置) | 1#台帽 1 处锈胀露筋, S=0.1×0.1m <sup>2</sup> (39#板对应位置) |

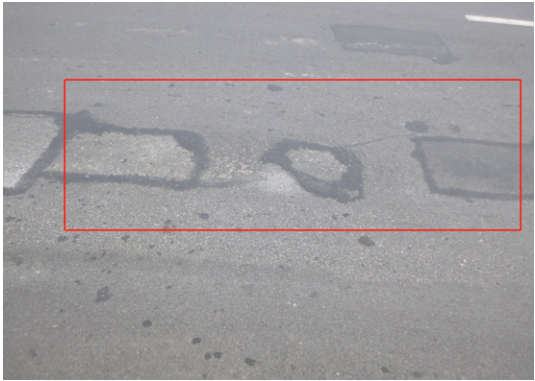
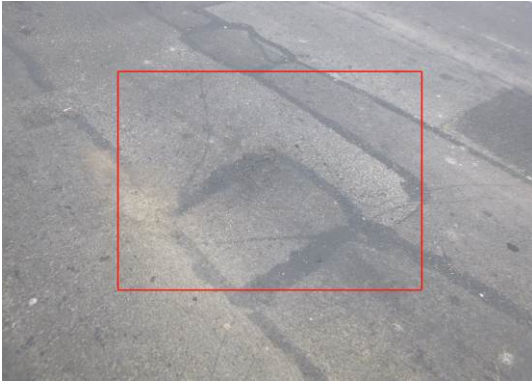
| 缺陷位置 | 缺陷描述 | |
|---|---|---|
| | K2 跨 1 处龟裂，S=0.3×3.0m <sup>2</sup> （南主车道，距 2#墩 2.0m，南人行道 8.0m） | K3 跨桥面 1 处龟裂，S=0.4×0.4m <sup>2</sup> （南主车道，距 2#墩 5.0m，距南人行道 6.0m） |

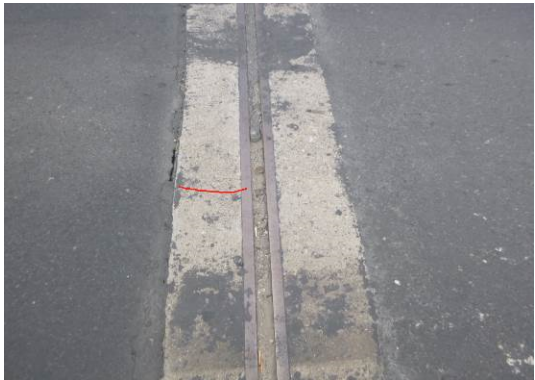
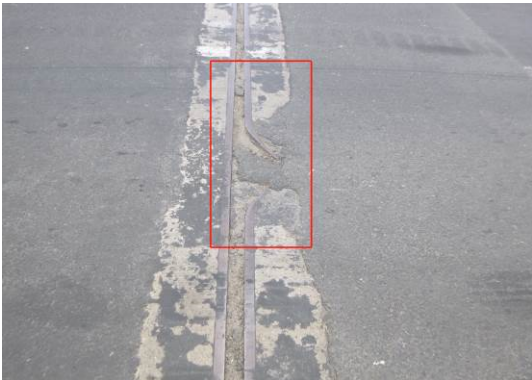
| 缺陷位置 | 缺陷描述 | |
|---|---|---|
| | 0#台上伸缩缝锚固区混凝土开裂 9 条 | 3#台上伸缩缝型钢弯曲断裂 |

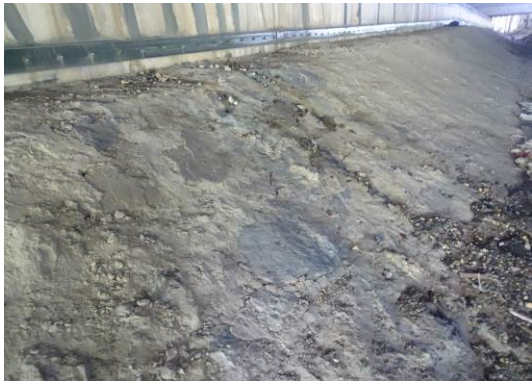
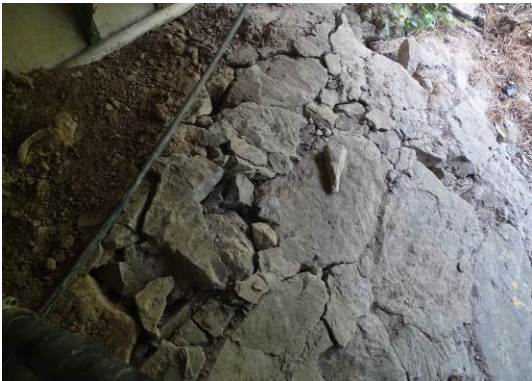
| 缺陷位置 | 缺陷描述 | |
|---|---|---|
| | 0#台护坡沉降开裂 | 3#台护坡沉降开裂 |

- 说明：
- 1、本图尺寸以厘米为单位。
  - 2、桥台盖梁底下脱空采用填隙碎石回填。
  - 3、桥台干砌块石挡墙采用C20细石混凝土灌缝处理。
  - 4、本图适用于桥台台前护坡沉降开裂修复和干砌块石挡墙灌缝处理。

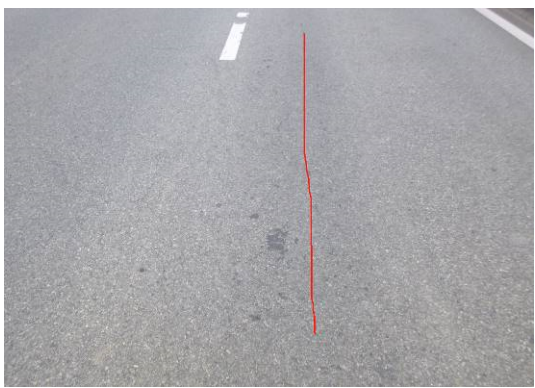
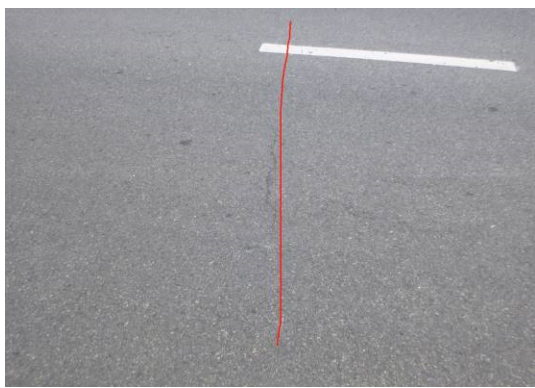
| 缺陷位置 | 缺陷描述 | |
|---|---|---|
| 南幅 K1 跨桥面 1 条纵向裂缝，L=5.0m，D=1.10mm（距 1#墩 0m，北侧护栏 3.5m） | | 南幅 K2 跨桥面 1 条横向裂缝，L=5.0m，D=0.45mm（2#墩顶） |

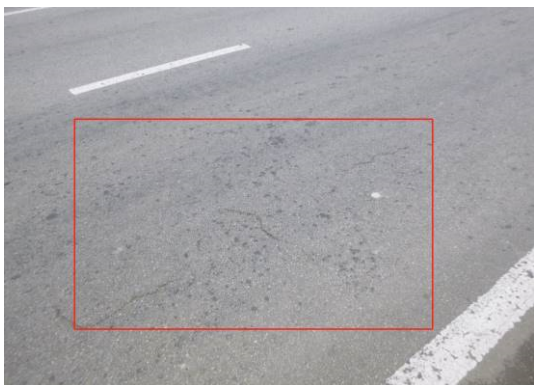
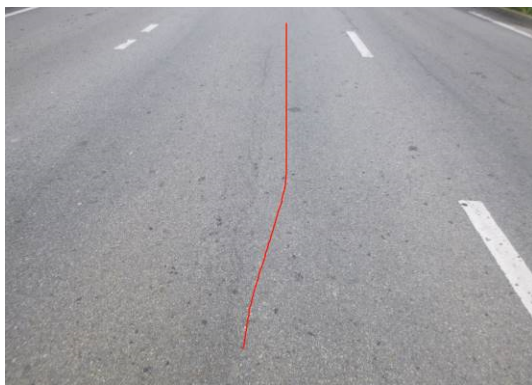
| 北幅 K1 跨桥面 1 处网状裂缝， $S=0.5\times 3.0\text{m}^2$<br>(距 0#台 1.5m，北侧绿化带 1.5m) | 北幅 K1 跨桥面 1 条纵向裂缝， $L=8.0\text{m}$ ，<br>$D=1.00\text{mm}$ (距 0#台 1.5m，北侧绿化带 5.5m) |

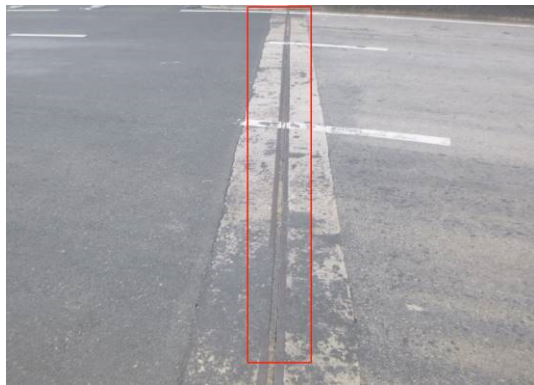
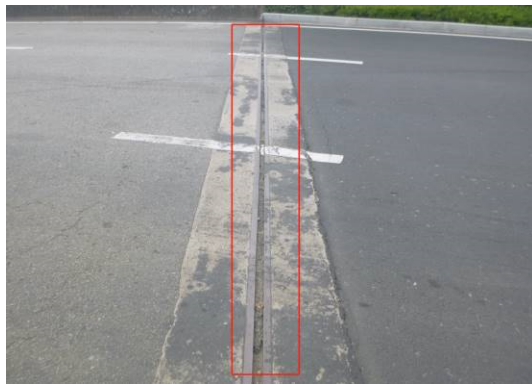
| 南幅 0#台伸缩缝堵塞 | 南幅 3#台伸缩缝堵塞 |

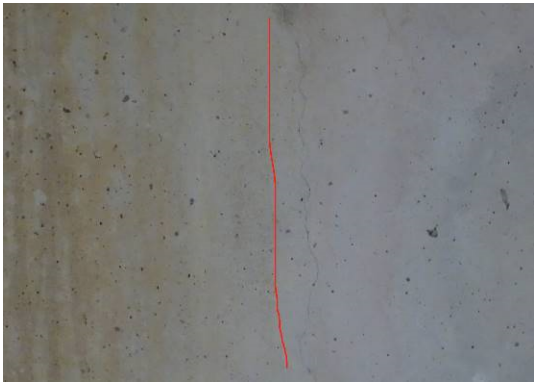
| 北幅 0#台台帽 1 条竖向裂缝，L=0.8m，W=0.14mm (10#铰缝对应位置，距顶 0.1m) | | | |

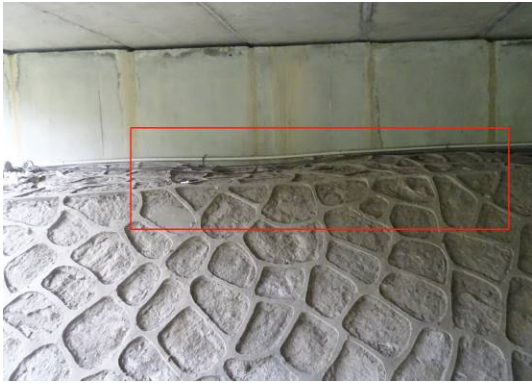
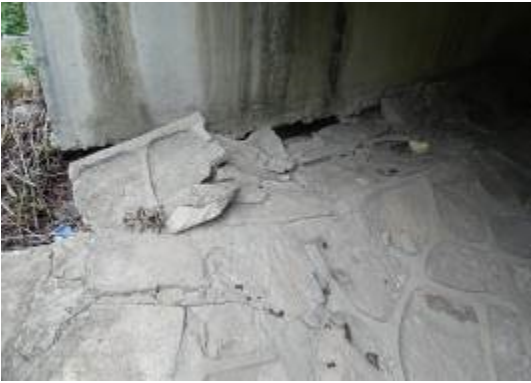
| 南幅 0#台护坡沉降开裂 | | 南幅 3#台护坡沉降开裂 | |

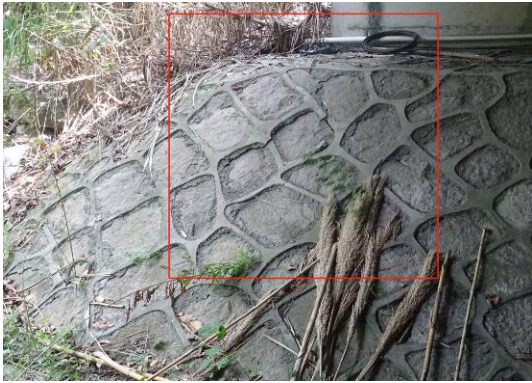
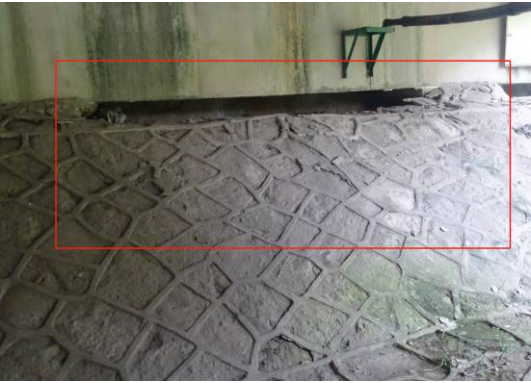
| 北幅 0#台护坡沉降开裂 | | 北幅 3#台护坡沉降开裂 | |

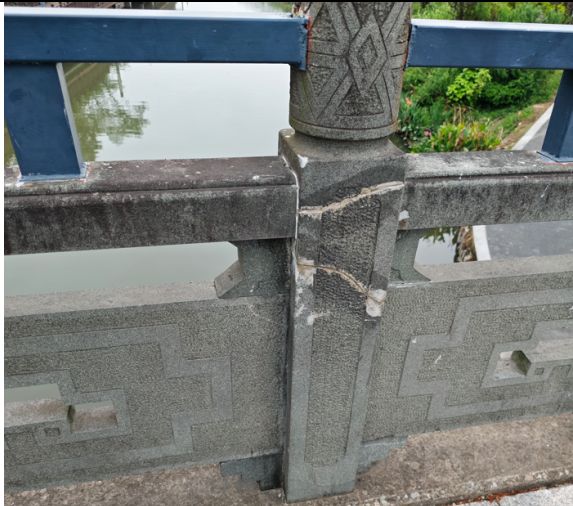
| 缺陷位置 | 缺陷描述 |
|---|---|
| 栏杆立柱开裂 | |

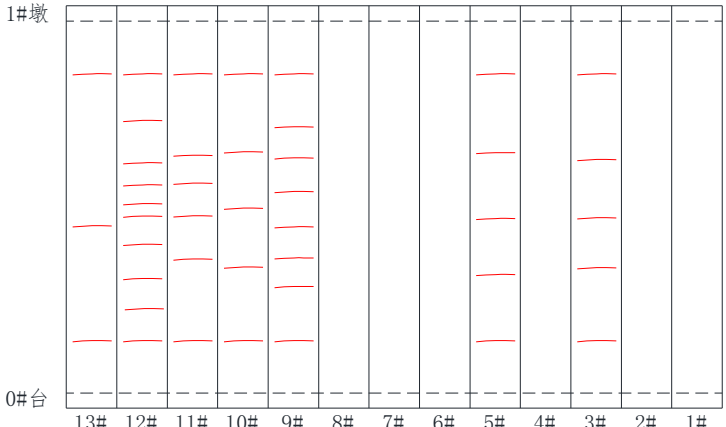
上部结构：① 10 片梁板横向裂缝，共 61 条， $L_{总}=61.0m$ ， $D_{max}=0.12mm$ （K1-3#梁、K1-5#梁、K1-9#梁、K1-10#梁、K1-11#梁、K1-12#梁、K1-13#梁、K3-9#梁、K3-10#梁、K3-13#梁）。

| 缺陷位置 | 缺陷描述 |
|---|---|
| <div>北侧</div> <div></div> <div>南侧</div> <div></div> <div>13#: <math>L=1.0m\times5</math>, <math>D_{max}=0.10mm</math>      5#: <math>L=1.0m\times5</math>, <math>D_{max}=0.08mm</math><br/>9#: <math>L=1.0m\times8</math>, <math>D_{max}=0.10mm</math>      10#: <math>L=1.0m\times5</math>, <math>D_{max}=0.08mm</math><br/>11#: <math>L=1.0m\times6</math>, <math>D_{max}=0.08mm</math>      12#: <math>L=1.0m\times10</math>, <math>D_{max}=0.12mm</math><br/>13#: <math>L=1.0m\times8</math>, <math>D_{max}=0.10mm</math></div> | |

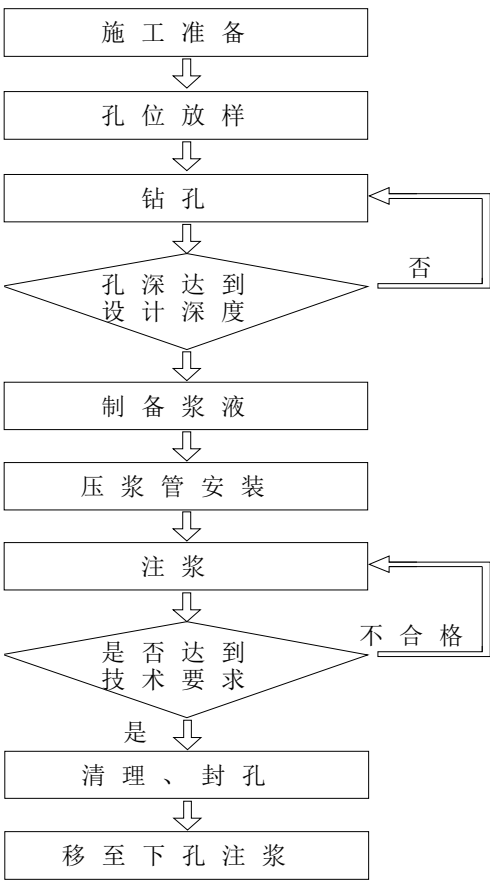
压浆施工工艺流程

① 钻孔：采用冲击法竖直干钻成孔，孔径为**75mm**，钻孔深度应超过设计钻孔深度**0.1m**。钻孔期间，在基层破碎较严重路段，钻孔速度应较慢；基层破碎较轻、路面下沉较浅路段，钻孔速度可较快。冲击过程中若碰到大石块，钻孔深度达不到设计要求，应在旁边增加一个孔位，孔位偏差不得超过**30cm**。

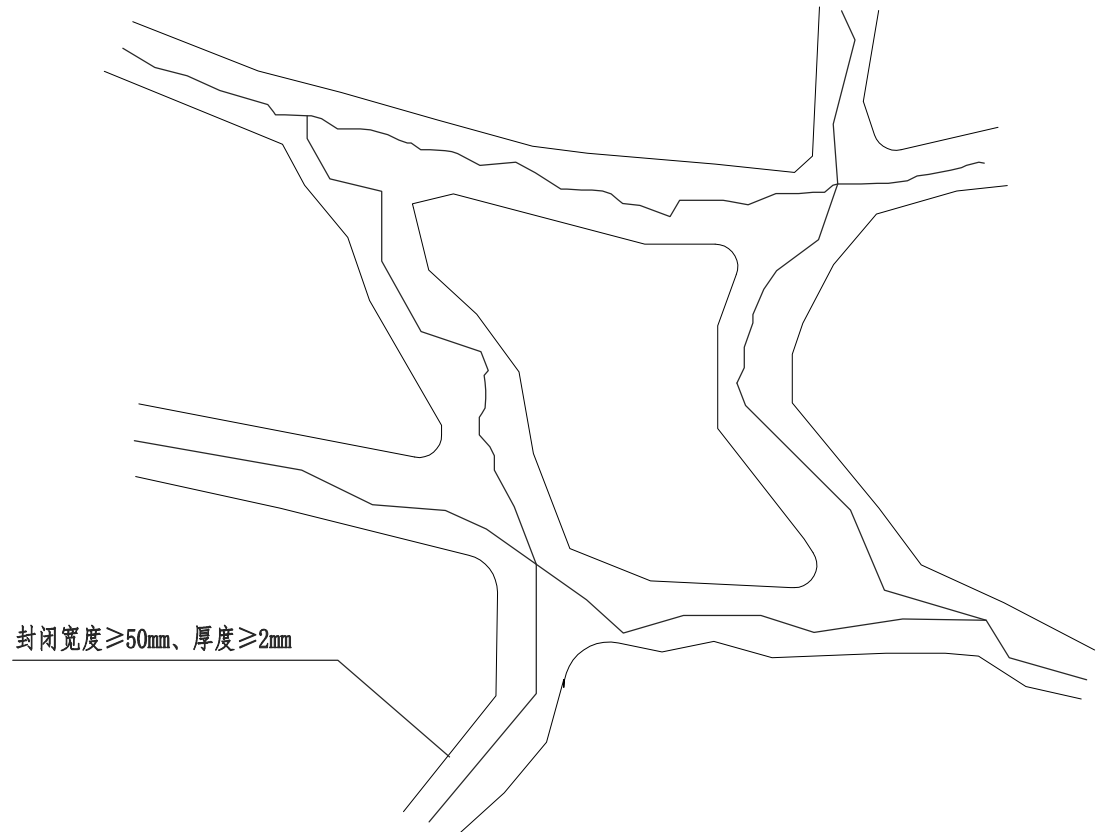
裂缝封闭示意图

- 1、本图适用于对全桥裂缝进行封闭处治;
- 2、对裂缝宽度<0.15mm的裂缝进行表面封闭处理;
- 3、裂缝处理前先对裂缝两侧3~5cm范围混凝土表面清理干净,以免影响封闭效果;
- 4、裂缝表面封闭处理时直接将封闭胶涂刷在裂缝混凝土表面,应做到连续无间断,确保封闭密实;
- 5、裂缝封闭施工工艺详见《设计说明》。

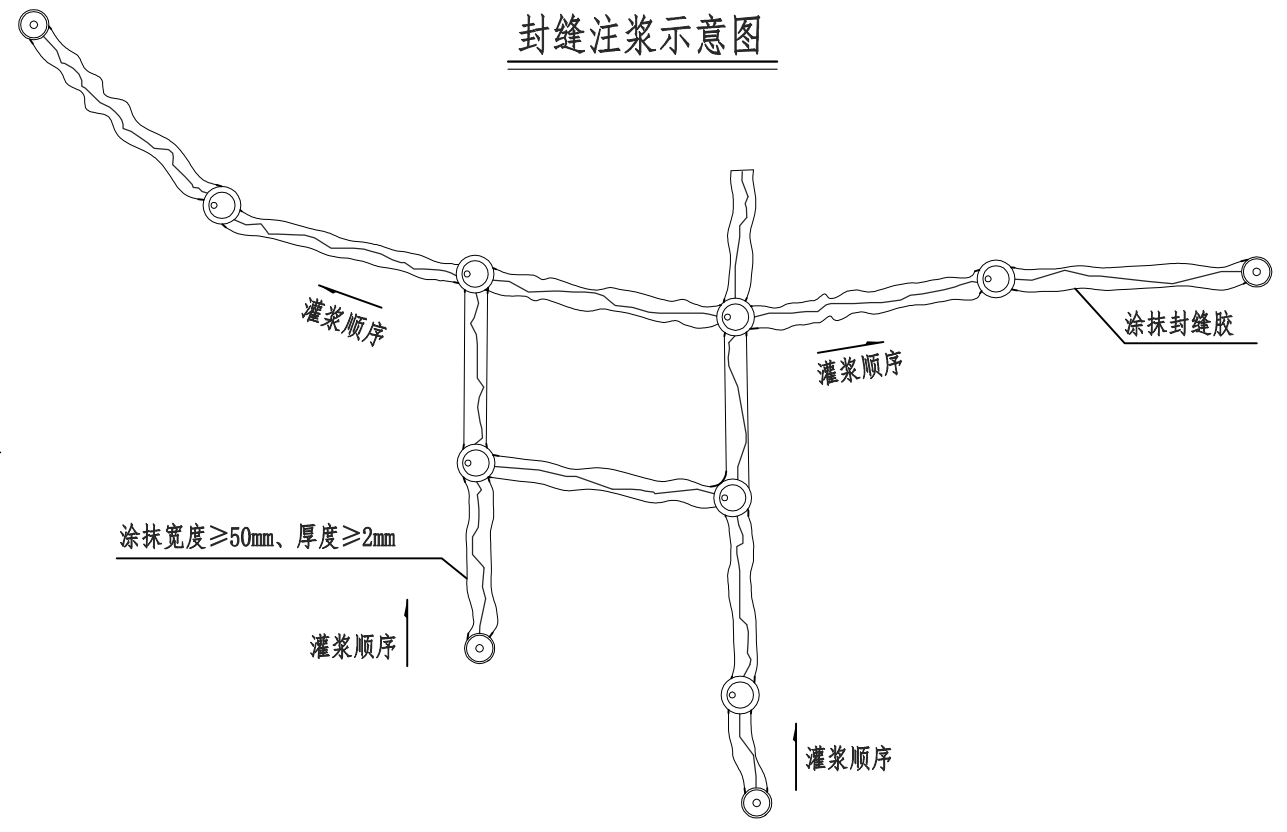
封缝注浆示意图

- 1、本图适用于对桥台、梁板、桥墩、盖梁等部位的裂缝进行封闭处治;
- 2、对裂缝宽度 $\geq 0.15\text{mm}$ 的裂缝进行压力灌浆修补处理;
- 3、裂缝处理前先分别对裂缝两侧3~5cm范围混凝土表面清理干净, 以免影响封闭效果;
- 4、裂缝表面封闭处理时直接将封闭胶涂刷在裂缝混凝土表面, 应做到连续无间断, 确保封闭密实;
- 5、裂缝压力灌浆施工工艺详见《设计说明》。
- 6、工程数量参照《定期检测报告》统计。
- 7、现场施工前, 应对照《定期检测报告》对病害进行核对检查, 如发现病害情况与《定期检测报告》出入较大或与本文件不一致的地方, 应通知设计单位及时调整。

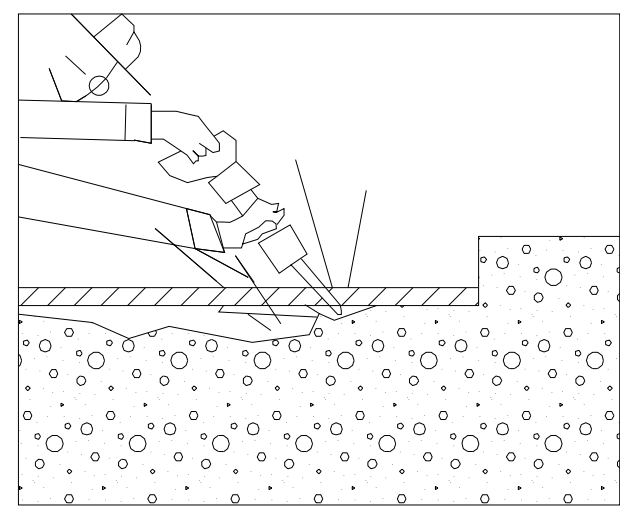
1、人工凿除锈蚀钢筋周围的混凝土

- 说明:
- 1、对砼破损露筋进行除锈、聚合物砂浆修补处治;
  - 2、露筋、钢筋锈蚀（锈胀处理）病害处治流程：
    - 1）、人工凿除松散不密实的混凝土，露出新鲜混凝土骨料；
    - 2）、高压水清除混凝土表面，用钢丝刷对钢筋除锈；
    - 3）、混凝土表面和钢筋干燥后，对钢筋人工用毛刷涂刷一层阻锈剂；
    - 4）、用环氧修补胶填塞凿开区域，然后捣实、抹平。
  - 3、露筋、锈胀位置详见工程数量表及《检测报告》。

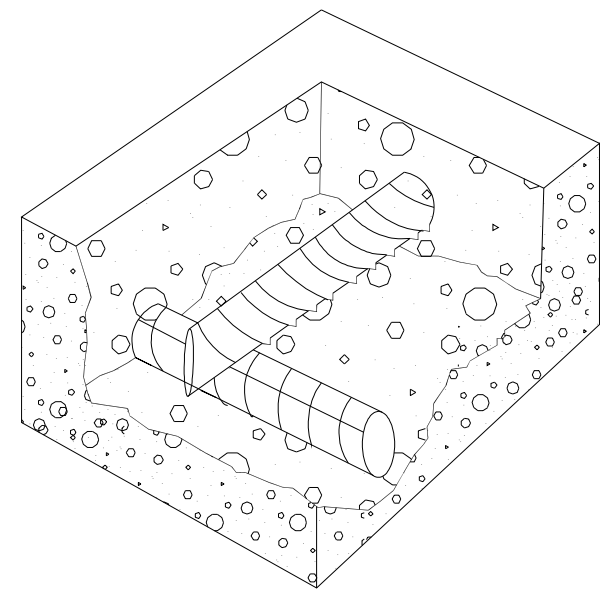
2、将松散不密实的混凝土凿除，直至露出新鲜的混凝土为止

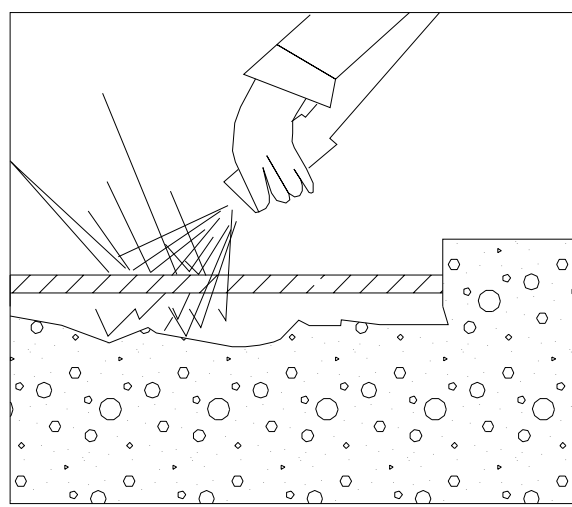
3、高压水清除混凝土表面，进行钢筋除锈、阻锈处理

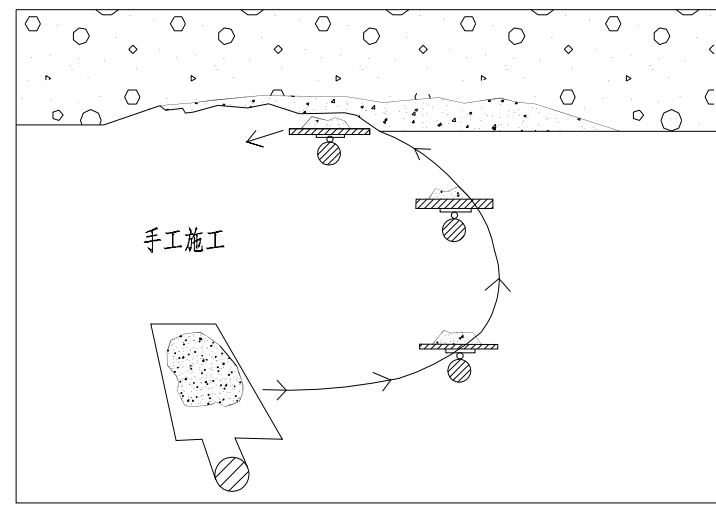
4、用环氧修补胶对凿开的混凝土区域进行手工修补
