贵港市港北区港城街道蓝田社区北环一村  
岩溶塌陷地质灾害应急勘查工作初步方案

编制单位：贵港市自然资源局

二〇二〇年五月

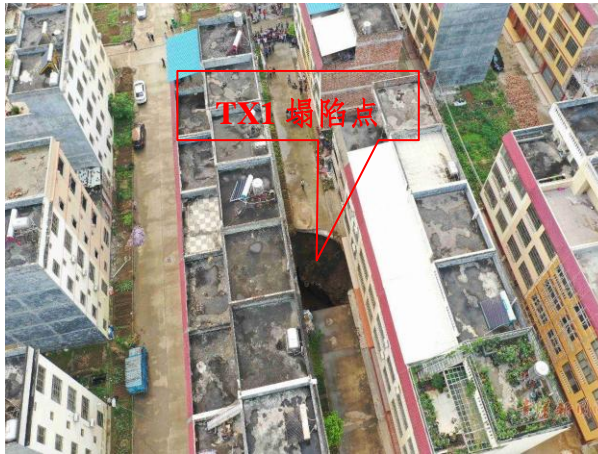
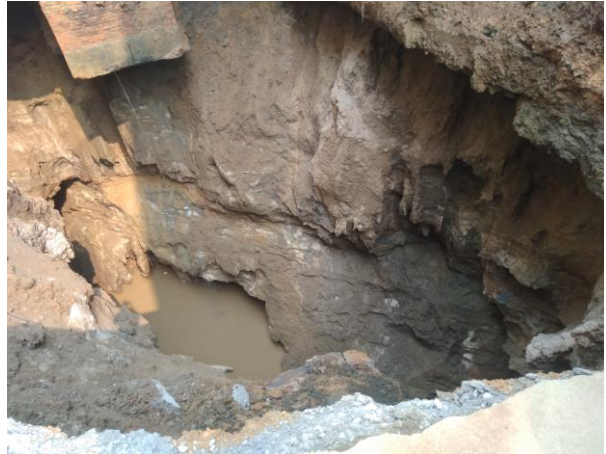
塌陷点 TX1：发生于2019年4月11日中午13时许，塌陷点位于小区内A12-A13两排房屋中间的道路（照片2-1、2-2）。塌陷点平面近似椭圆形，两侧塌陷坑进入了房屋1~3m。塌陷伊始，塌陷坑长约4m，宽1~3m，经第一轮大约2小时垮塌后，形成的塌陷坑东西向宽约10m，塌陷面积约150m<sup>2</sup>。

塌陷坑经多轮、多次垮塌后，于下午17时许，在塌陷坑西侧再次出现塌陷，形成东西向长约15m，南北向宽10m的塌陷坑，两塌陷坑紧紧相连，形成了一个东西向长25m，南北向宽15m，面积约375m<sup>2</sup>，可见深度约15m的大塌陷坑。4月12日凌晨，塌陷坑东侧路面下化粪池失去支撑，向塌陷坑内垮落。至4月12日13时应急回填治理结束时，实测塌陷坑东西长约30m，南北向宽15m，塌陷面积约450m<sup>2</sup>。

从塌陷开始至回填结束，塌陷坑南北两侧房屋基础历经约24小时的悬空状态，使A12排房屋地面整体轻微下沉拉裂，地裂缝长约30m，宽0.4~1.1cm；其中廖怀新户房屋1楼

厨房墙体开裂，裂缝宽 0.2~1cm，长约 5m。廖怀新与廖祝先两户房屋中间发生纵向错裂，裂缝从一层发育至顶层，高约 15m，宽 1~2cm。

照片 2-1 TX1 塌陷点位置及周边情况

照片 2-2 TX1 塌陷点内景

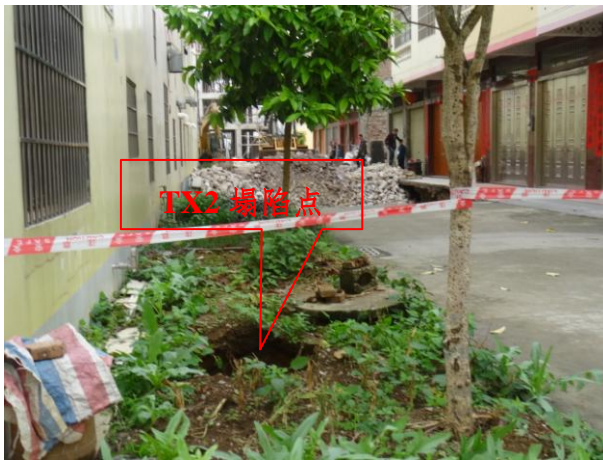
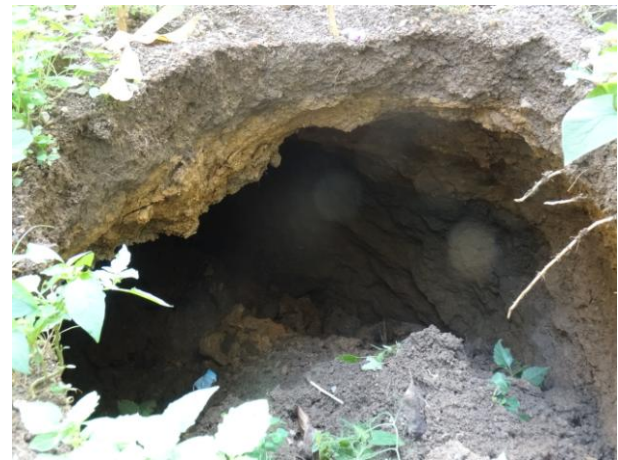
塌陷点 TX2：发生于 2019 年 4 月 12 日凌晨 1 时许，塌陷点位于小区 A12 排 9 号刘雪雅户房屋后绿化带（照片 2-3、2-4），处于 TX1 塌陷点东侧约 10m 处。塌陷点平面近似椭圆形，塌陷面积约  $3\text{m}^2$ ，深 2m，未见地下水，未见基岩出露。经开挖揭露，塌陷坑内为软塑、流塑状粘土，塌陷坑壁土体潮湿。

照片 2-3 TX2 塌陷点位置及周边情况照片

照片 2-4 TX2 塌陷点内景

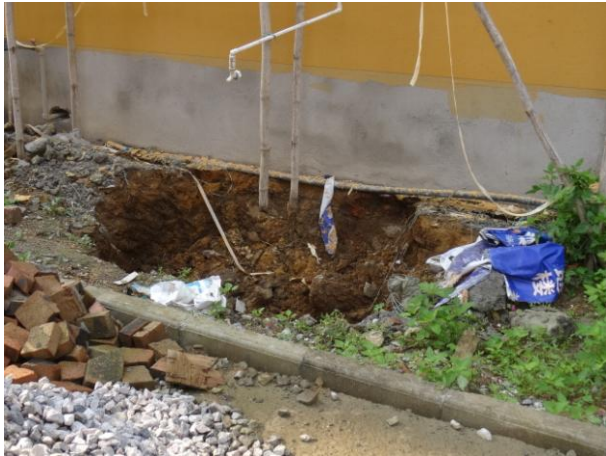
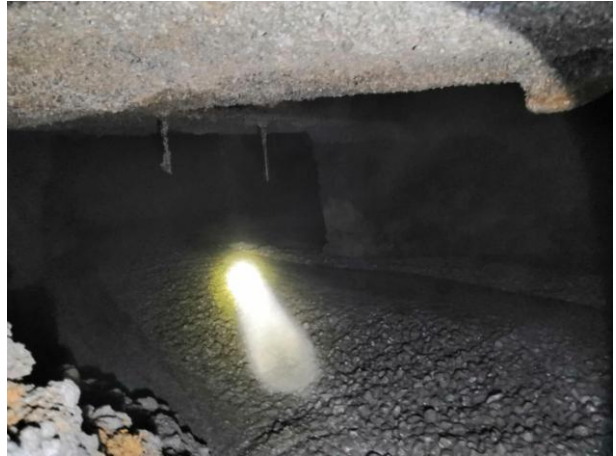
塌陷点 TX3：发生于 2019 年 4 月 11 日晚 21 时许，塌陷点位于小区 A14 排 8 号韦添耀户房屋后绿化带（照片 2-5、2-6），处于 TX1 塌陷点北侧约 40m 处。塌陷点初现为椭圆形，塌陷面积约  $6.5\text{m}^2$ ，塌陷坑深 1.2m。未见地下水，未见基岩出露。经开挖揭露，塌陷坑向房屋的地面下延伸约 5m，宽度约 8m，深度约 5m，塌陷坑平面投影面积约  $40\text{m}^2$ ，塌陷坑体积约  $200\text{m}^3$ 。由于塌陷坑位于房屋地面下，对调查的安全无保障，无法进入内部调查，未能观察到是否见地下水、是否见基岩。

照片 2-5 TX3 塌陷点初塌时照片

照片 2-6 TX3 塌陷点开挖揭露回填照片

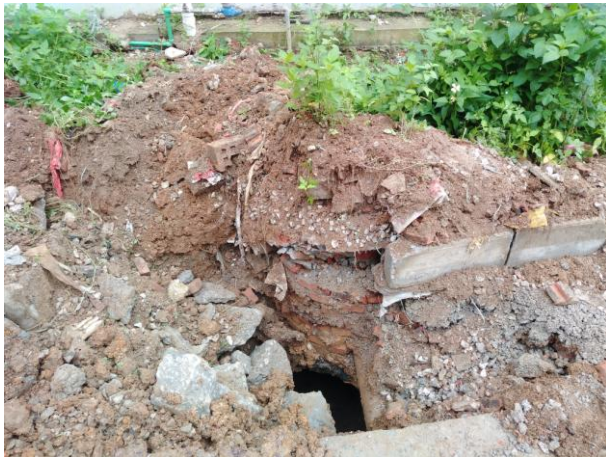
照片 2-7 TX4 塌陷点近景

塌陷点 TX4: 发生于 2019 年 4 月 14 日上午 10 时许, 塌陷点位于小区 A14 排 7 号陆增敏户房屋后绿化带 (照片 2-7), 处于 TX3 塌陷点西侧 3m 处。塌陷点紧邻污水井, 上部松散土体尚未完全垮塌, 仅揭露一个近似方形的坑口, 边长约 0.4m, 塌陷坑深约 1m, 坑内出露松散粘土, 潮湿, 未见地下水, 未见基岩出露。经开挖揭露, 塌陷坑向北侧道路下面、化粪池的下方延伸, 塌陷坑内为软塑、流塑状粘土, 塌陷坑壁土体潮湿。

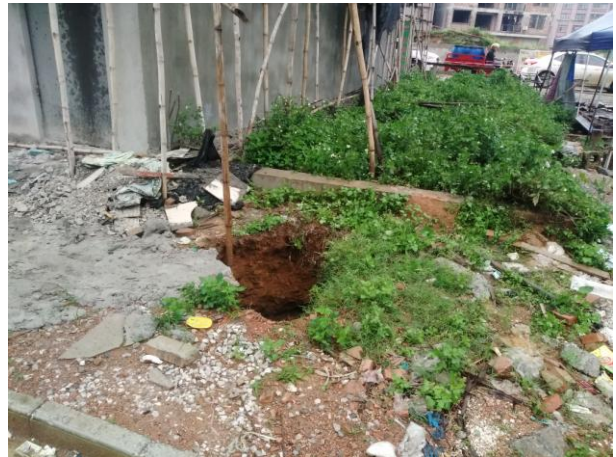
照片 2-8 TX5 塌陷点近景

塌陷点 TX5: 发生于 2019 年 4 月 14 日下午 15:30, 塌陷点位于小区东北角 A4 排一新建房屋旁的绿化带内 (照片 2-8), 处于 TX1 塌陷点北东方向约 150m 处。塌陷点平面近似圆形, 直径 1.4m, 深 1.7m, 塌陷面积约  $1.5\text{m}^2$ , 塌陷坑内出露松散粘土, 潮湿, 未见基岩出露。经开挖揭露, 塌陷坑内为软塑状粘土, 塌陷坑壁土体潮湿。

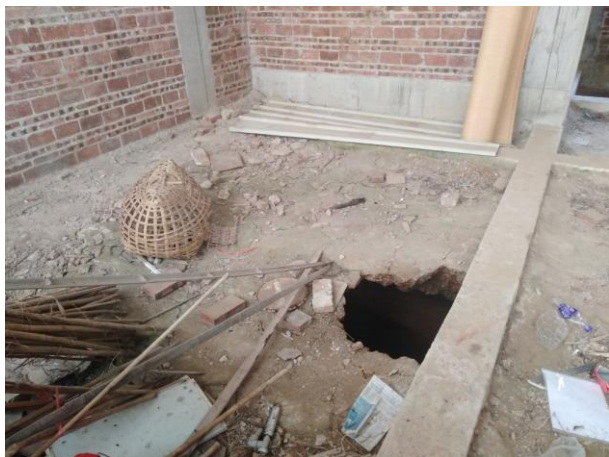
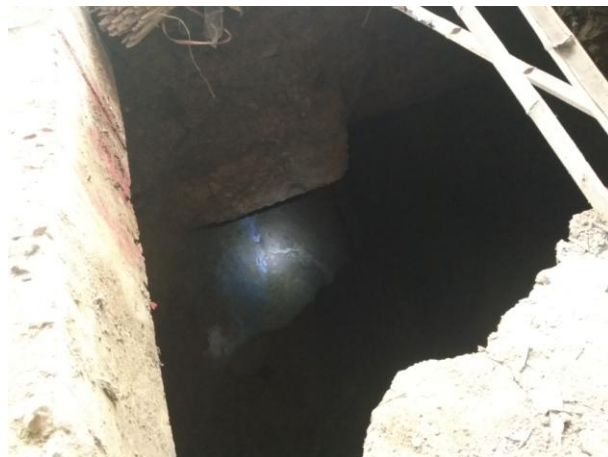
塌陷点 TX6: 发生于 2019 年 5 月 25 日上午 8 时许, 塌陷点位于小区 A11 排 4 号房屋内 (照片 2-9、2-10), 处于 TX1 塌陷点南西方向约 35m 处。塌陷点平面为不规则状, 塌陷面积约  $10\text{m}^2$ 。塌陷坑上部土体尚未完全垮塌, 仅揭露一个直径约 1m 的坑口。塌陷坑剖面呈漏斗状, 深约 12m, 坑壁上出露松散粘土, 潮湿, 厚约 3~4m, 下部为基岩, 节理裂隙发育, 溶蚀痕迹明显, 可见不规则状的溶槽发育, 坑底可见地下水出露, 水位埋深约

10m，水质较清澈。

照片 2-9 TX6 塌陷点揭露的坑口

照片 2-10 TX6 塌陷点近景

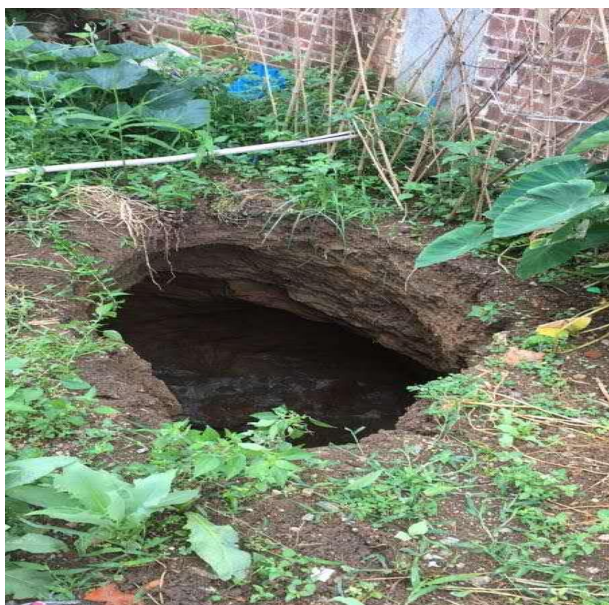
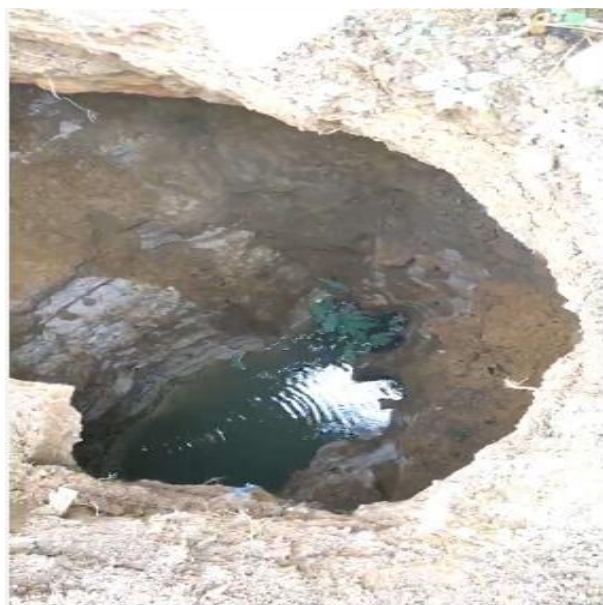
塌陷点 TX7：发生于 2019 年 5 月 28 日上午 7 时许，塌陷点位于小区 A11 排 4 号房屋北侧的绿化带（照片 2-11、2-12），处于 TX1 塌陷点南西方向约 30m 处，紧邻 TX6 塌陷点，底部互相连通。塌陷点平面为圆形，直径约 2.5m，塌陷面积约 5m<sup>2</sup>。塌陷坑剖面呈壶状，深约 11.5m。坑壁上部出露松散粘土，潮湿，厚约 2~3m，下部为基岩，节理裂隙发育，溶蚀痕迹明显，坑底可见地下水出露，水位埋深约 6m，水质较清澈。

照片 2-11 TX7 塌陷点近景

照片 2-12 TX7 塌陷点内景

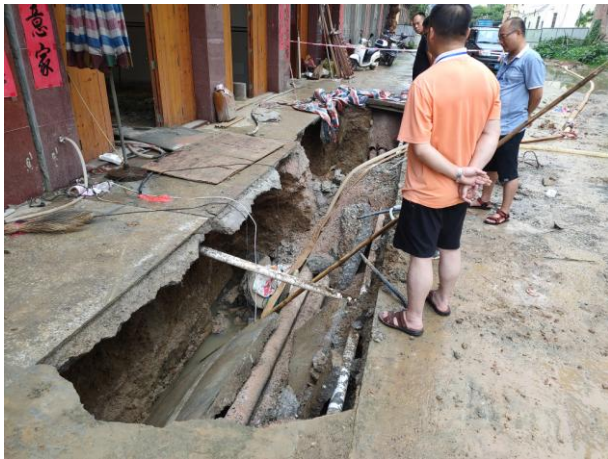
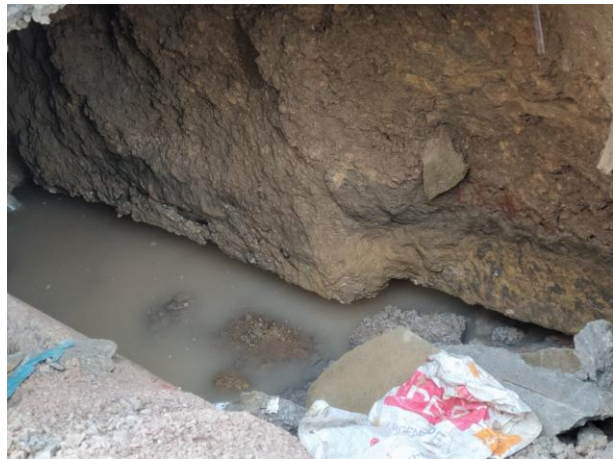
塌陷点 TX8：发现于 2019 年 6 月 3 日上午 9 时许，塌陷点位于小区 A12 排 6 号房屋门前道路下（照片 2-15、2-16），处于 TX1 塌陷点南侧约 20m 处。塌陷点平面近似椭圆形，塌陷面积约 12m<sup>2</sup>。塌陷坑剖面呈竖直状，深约 2m。坑壁出露松散的地（路）基填土，潮湿，厚约 2~3m，未见基岩出露，坑底有地表积水汇入。塌陷造成北侧 A12 排房屋局部条形基础出露悬空，地下预埋输排水、电路等管网损坏。

照片 2-13 TX8 塌陷点及周边情况

照片 2-14 TX8 塌陷点内景及局部悬空的基础

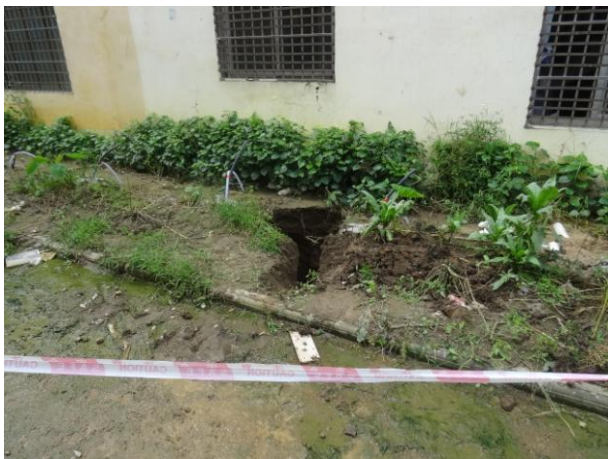
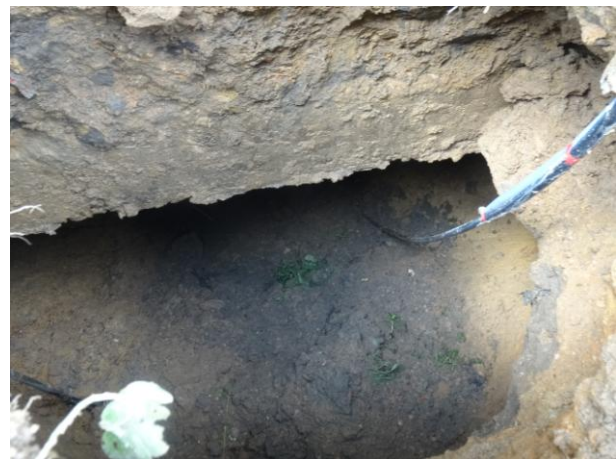
塌陷点 TX9：发现于 2019 年 6 月 6 日上午 9 时许，塌陷点位于小区 A13 排 6 号房屋后的绿化带内（照片 2-15、2-16），处于 TX1 塌陷点北侧约 15m 处。塌陷点平面近似圆形，揭露的坑口直径约 1m，坑底向南侧房屋下方扩展，总的塌陷面积约 12m<sup>2</sup>。塌陷坑剖面呈碗状，深约 4m。坑壁及坑底出露松散的粘土，潮湿，厚约大于 4m，未见基岩出露，未有积水。塌陷造成北侧 A12 排房屋及局部条形基础出露悬空，。

照片 2-15 TX9 塌陷点及周边情况

照片 2-16 TX9 塌陷点内景及局部悬空的基础
