新疆克孜尔水库工程公益性
维修养护项目

实施方案

建设单位：新疆克孜尔水库管理局

设计单位：新疆疆南水利勘测设计研究院有限责任公司

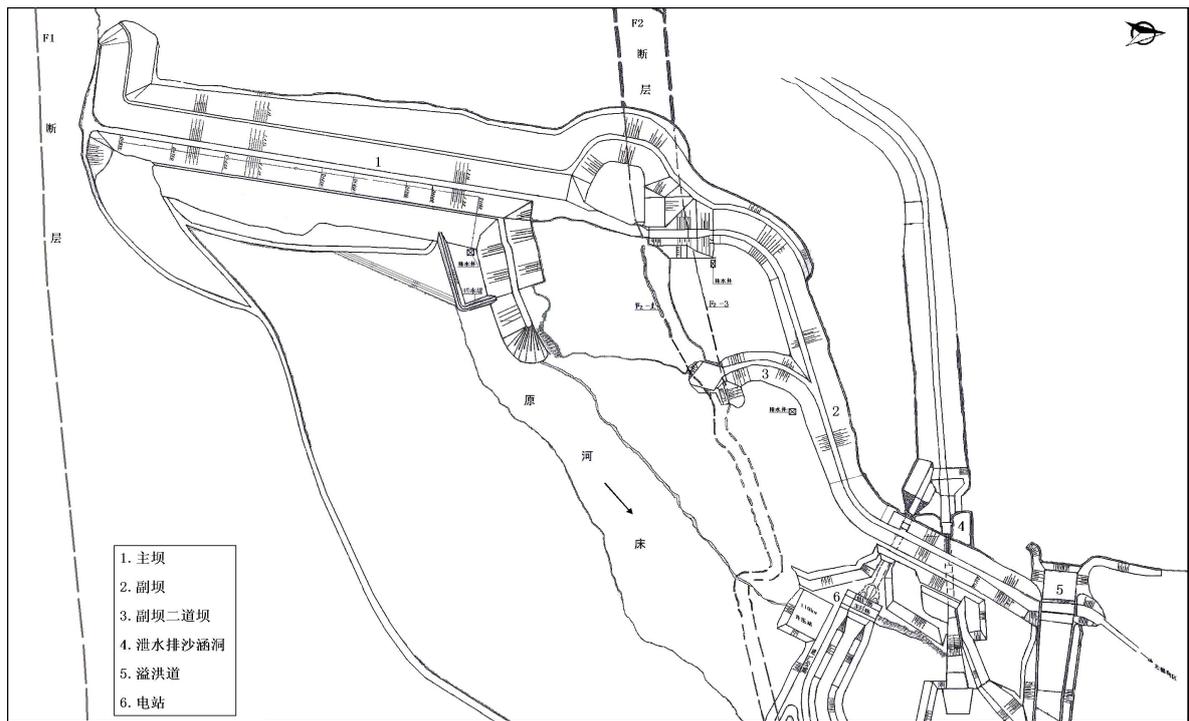
克孜尔水库平面布置图

其中主坝长 920.6m，主坝最大坝高 44m，主坝顶宽 10m，坝顶高程 1154.6m；副坝长 1288m，副坝最大坝高 32m，副坝顶宽 8m，坝顶高程 1154.0m；副坝二道坝长 296m，最大坝高 21.5m，坝顶宽 8m，坝顶高程 1154.0m，断面与主、副坝断面形式相同，均为粘土心墙砾壳坝，属于大（I）型水利工程。水库工程于 1991 年下闸蓄水运用，2011 年完成除险加固工程，主坝加高 3.6m，副坝加高 4.2m。除险加固后，最大坝高 47.6m，水库总库容 7.25 亿 m^3 。

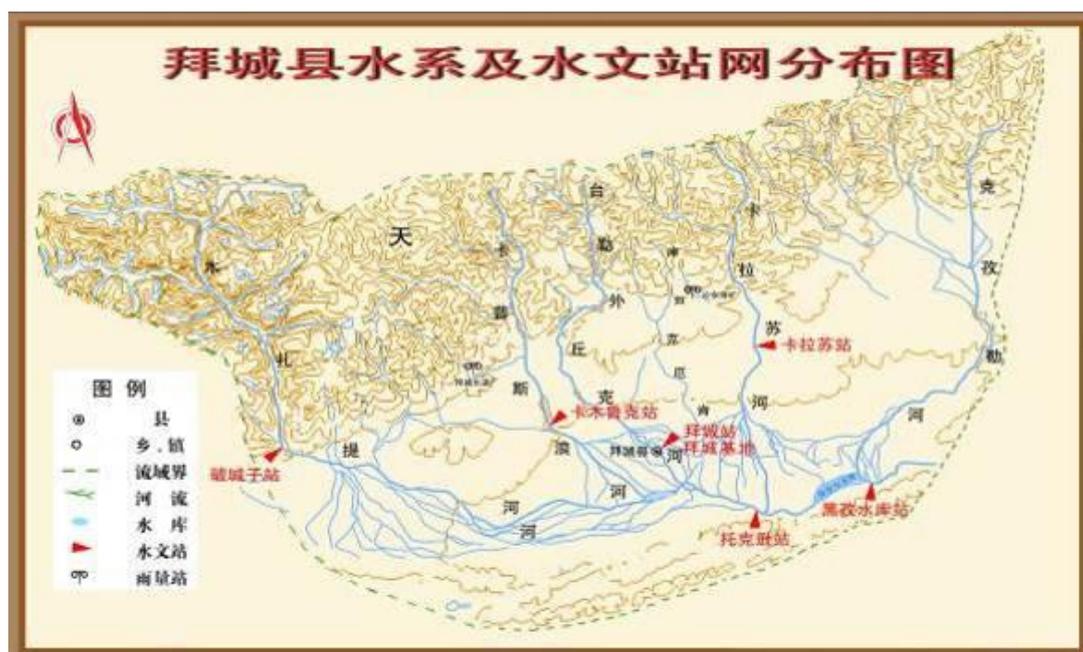
河流域水系及水文站网分布图

在渭干河流域的五条支流和干流上，前后共设有水文站 13 处，经撤、迁，目前仅有 7 处水文站。其中木扎提河上设有破城子站和托克逊站；卡普斯浪河上设有卡木鲁克站；台勒外丘克河上设有拜城站；卡拉苏河上设有卡拉苏站；黑孜河上设有黑孜站；渭干河干流上设有克孜尔水库站。渭干河流域水系及站网分布见下图。

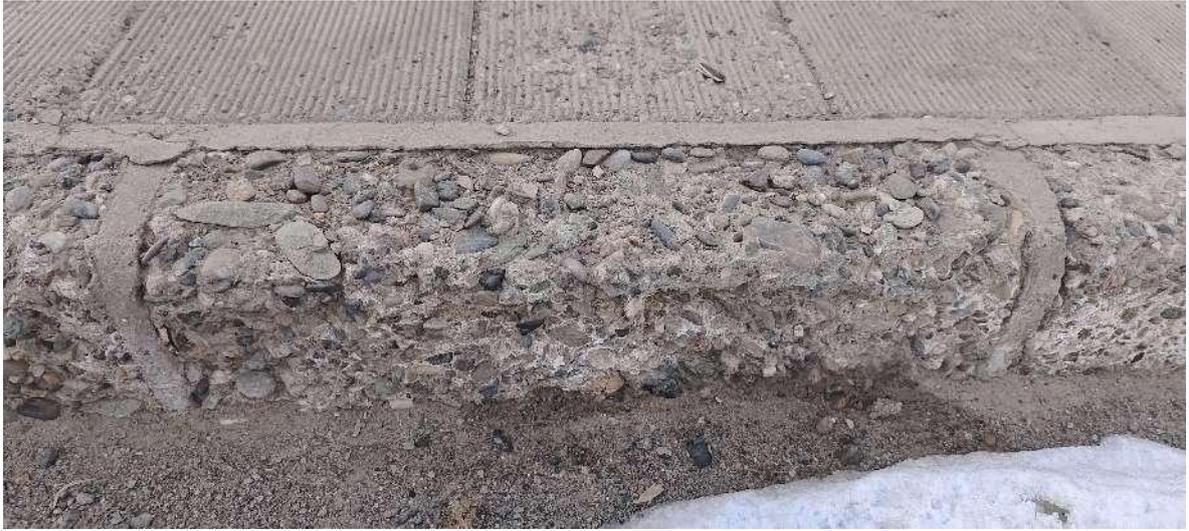
路沿石现状

坝体 0+350~1+280 坝顶及右坝肩坝顶人行道与行车道之间路沿石破损严重,防浪墙大理石损坏,观景台处防浪墙存在缺口,影响美观,观景台处纪念碑上“纪念碑”三个字更换为“功勋榜”。

经现场调查主坝路沿石已更换过，现状完好，本次主要更换部位为坝体 0-350~1+280 坝顶及右坝肩坝顶，总长 1.7km。防浪墙路灯下立柱表面大理石已更换，本次主要对其余立柱表面大理石进行更换，共计约 350 个立柱。为避免破坏其他结构，路沿石及大理石瓷砖均采用人工破除。

路沿石更换：路沿石拆除后，清理路沿石基础，浇筑 4cm 砂浆找平层。砌筑预制路沿石，路沿石规格 $0.5 \times 0.3 \times 0.12\text{m}$ ，路沿石之间采用 C25 细粒砼勾缝，缝宽 2cm。破除路沿石时若损坏人行道彩砖，路沿石安装完成后对于损坏的人行道需按原状恢复。

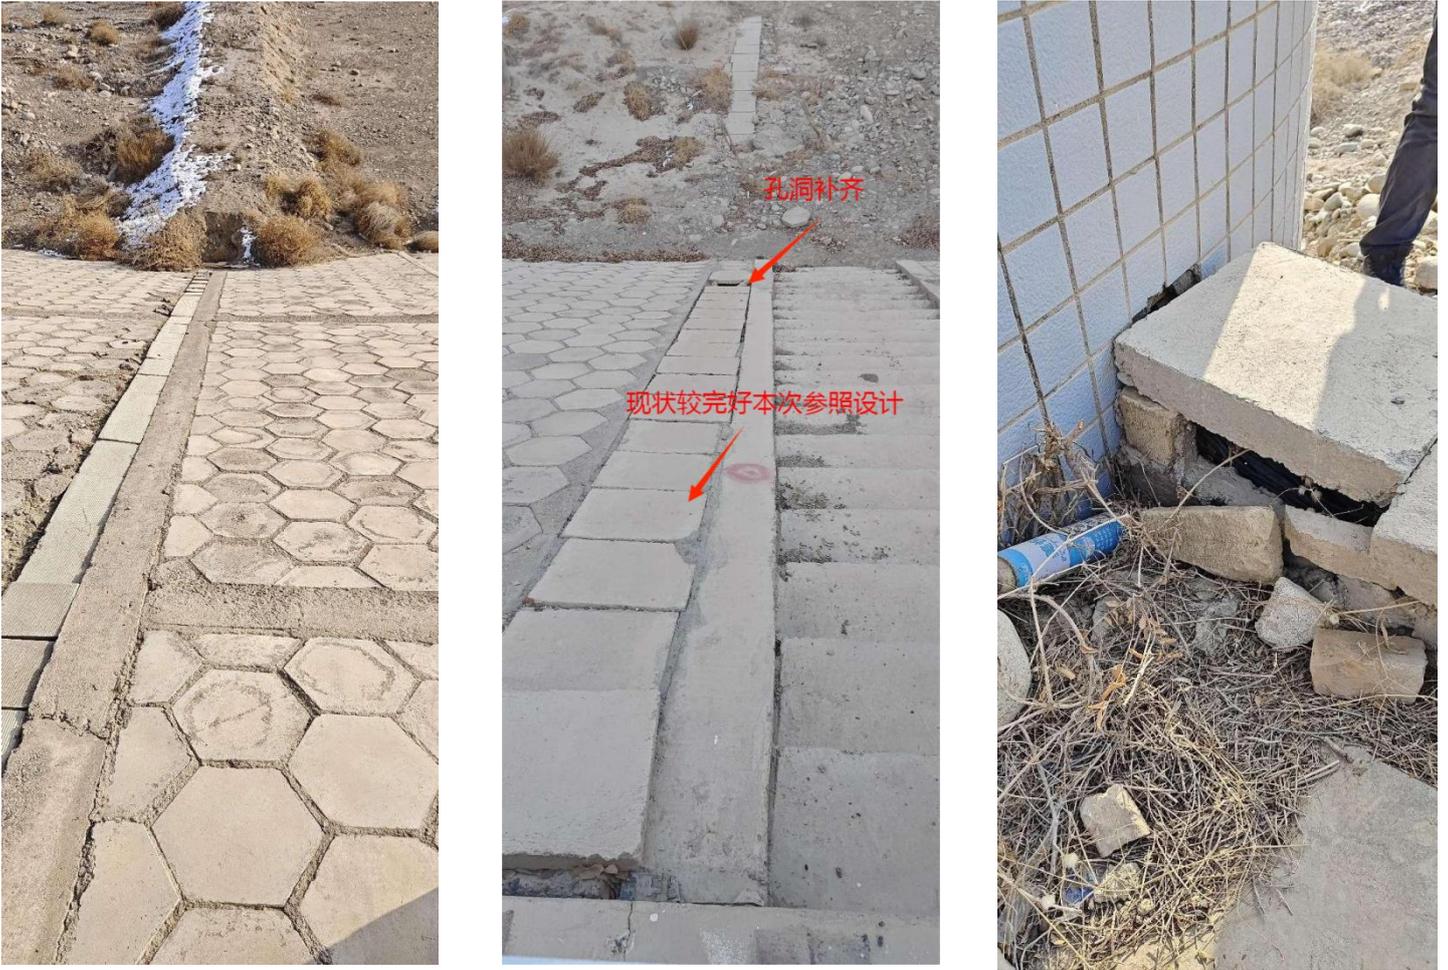
线缆槽盖板现状

现状坝后坡面电缆槽多处采用人行道彩砖作为盖板封堵，彩砖尺寸与电缆槽不匹配，且彩砖存在破损的现象，存在孔洞，不能有效防止野生动物破坏内部电缆，存在安全隐患。

人工拆除损坏及尺寸不符的盖板，现场预制盖板，盖板规格 $0.5 \times 0.4 \times 0.04\text{m}$ 。六棱块与盖板之间多余的部分切除或整块六棱块拆除，六棱块与盖板之间缺失的部分采用现浇砼补齐。共计更换电缆槽盖板 640m。

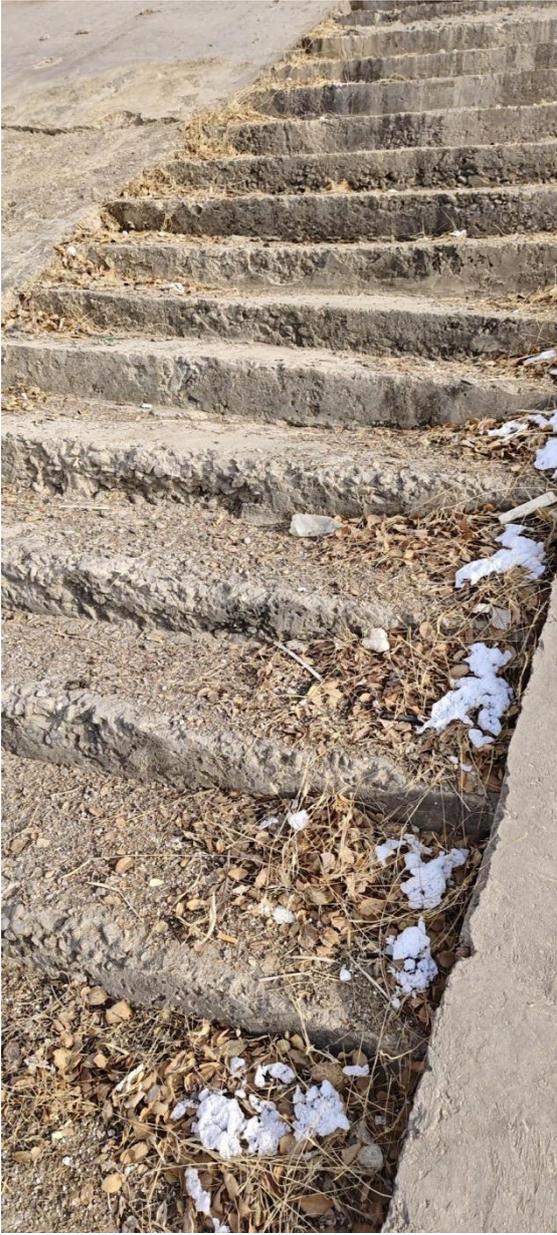
大坝坝坡踏步现状情况

大坝迎水面坝坡踏步破损严重，影响工作人员日常巡查工作。排沙涵洞迎水面边坡板断裂错位，存在安全隐患。

- ①人工拆除损坏现状混凝土踏步，采用 C25 现浇砼重新浇筑踏步。共计五处。
- ②拆除断裂的混凝土板，换填 60cm 砂砾石垫层，重新浇筑 25cm 现浇砼板，砼板分缝间距 3 米，缝宽 2cm，采用高压闭孔板填缝，聚氨酯密封胶封缝。共计 400 m²。

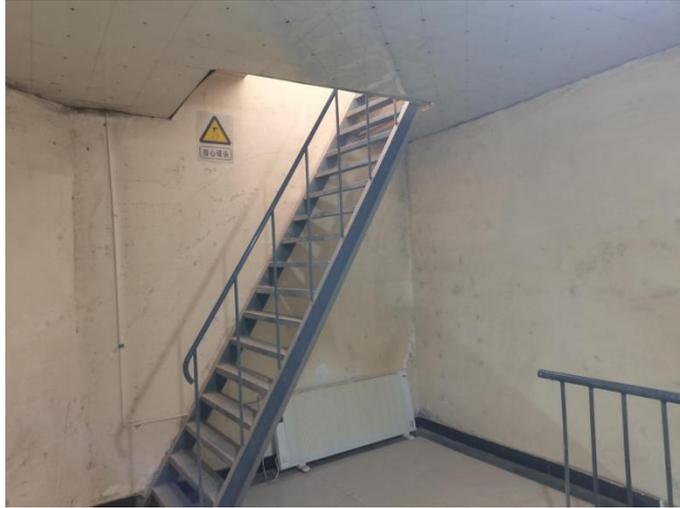
泄洪排沙涵洞室内墙面现状

现状泄洪排沙涵洞室内在潮湿及碱性很重的地方，导致墙面脱落。

1、泄洪排沙涵洞室内墙面粉刷 587 m²

①墙面原有白灰铲除②墙面刷界面剂、封碱、封湿气③墙面挂网刮粘接砂浆④墙面刷桐油、两道

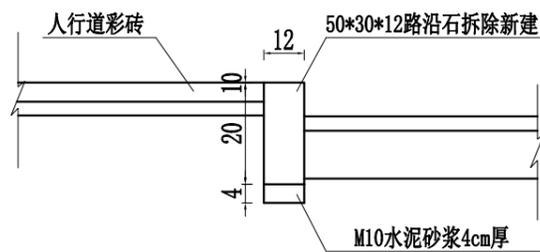
防浪墙路沿石更换大样图

③路沿石更换: 路沿采用人工拆除, 拆除后清理路沿石基础, 浇筑4cm砂浆找平层。砌筑预制路沿石, 路沿石规格0.5×0.3×0.12m, 路沿石之间采用C25细粒砼勾缝, 缝宽2cm。破除路沿石时若损坏人行道彩砖, 路沿石安装完成后对于损坏的人行道需按原状恢复。

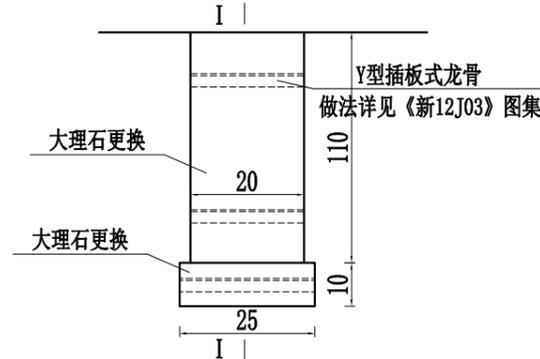
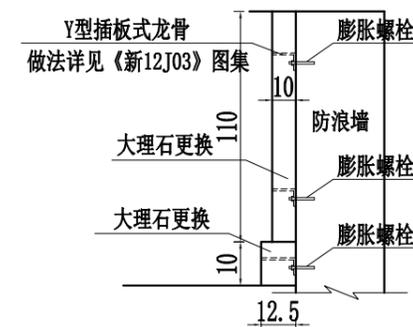
防浪墙大理石更换大样图

①立柱大理石更换: 原大理石拆除后, 重新安装龙骨, 龙骨做法详见《新12J03》图集Y型插板式龙骨。大理石颜色与原材料一致。

立柱大理石更换：原大理石拆除后，重新安装龙骨，龙骨做法详见《新 12J03》图集 Y 型插板式龙骨。

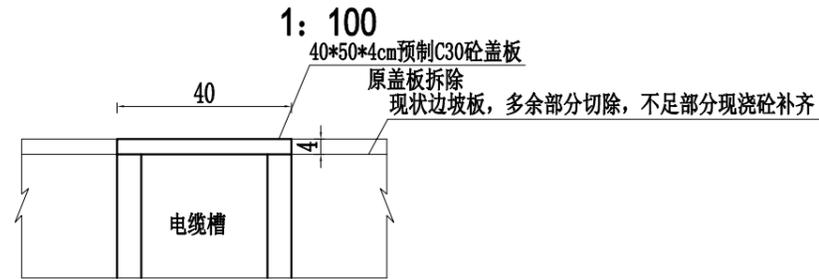
电缆槽盖板更换大样图

说明:
人工拆除损坏及尺寸不符的盖板, 现场预制盖板, 盖板规格0.5×0.4×0.04m。六棱块与盖板之间多余的部分切除或整块六棱块拆除, 六棱块与盖板之间缺失的部分采用现浇砼补齐。

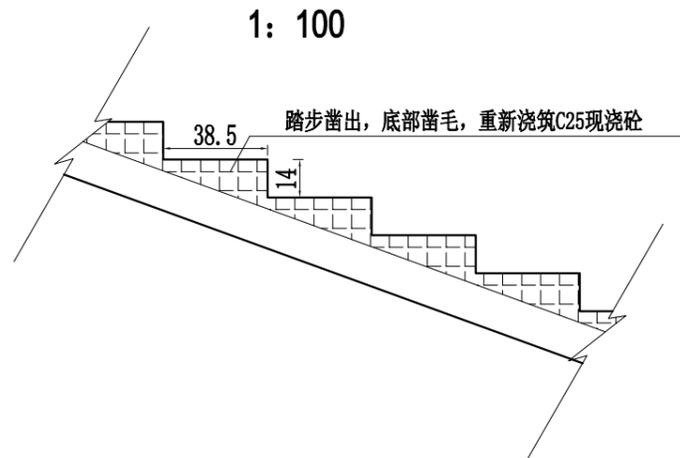
大坝迎水面混凝土踏步维修大样图

说明:
①大坝迎水面混凝土踏步维修:
人工拆除损坏现状混凝土踏步, 采用C25现浇砼重新浇筑踏步。
②排沙涵洞迎水面边坡修复:
人工拆除断裂的混凝土板, 换填60cm砂砾石垫层, 重新浇筑25cm现浇砼砼板, 砼板分缝间距3米, 缝宽2cm, 采用高压闭孔板填缝, 聚氨酯密封胶封缝。

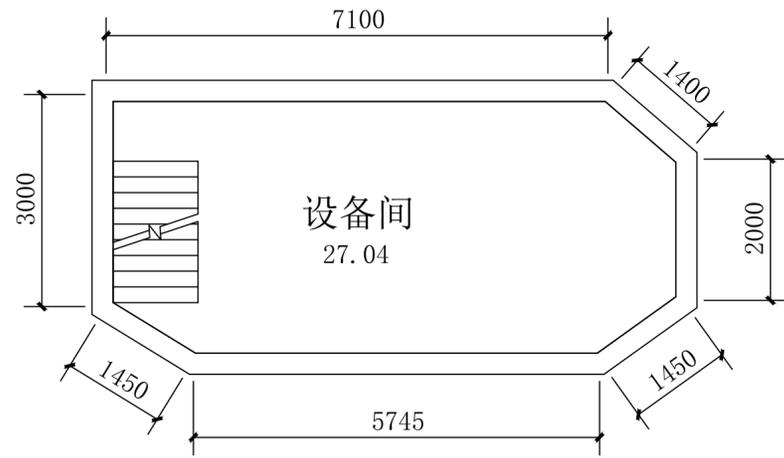
地下一层平面图 1:100

注：1. 本建筑仅对吊顶更换，墙面粉刷，其余不进行维修改造
2. 层高2.914米

- 内墙面粉刷做法
1. 墙面原有白灰铲除
 2. 墙面刷界面剂、封碱、封湿气
 3. 墙面挂网刮粘接砂浆
 4. 墙面刷桐油、两道

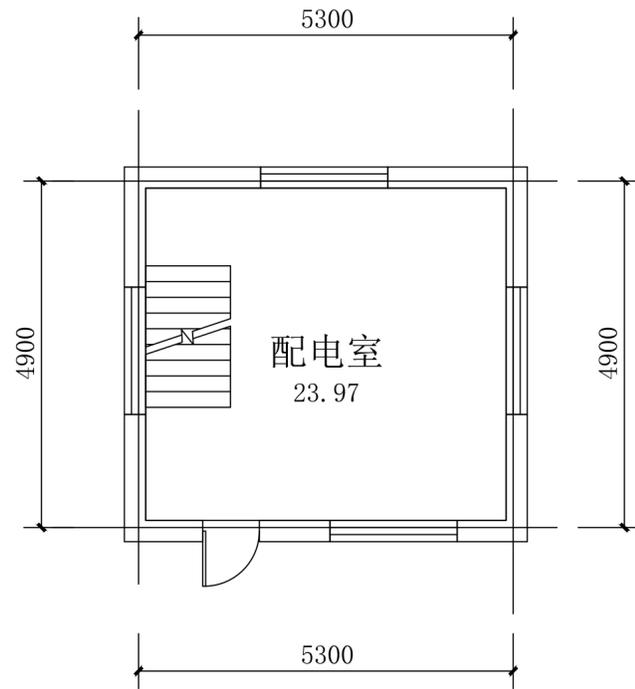
一层平面图 1:100

注：1. 本建筑仅对吊顶更换，墙面粉刷，其余不进行维修改造
2. 层高2.661米
