温岭市大溪老黄岙采区塘岭采石场废弃矿山生态环境治理方案

浙江省工程勘察院
二零一九年九月

前言

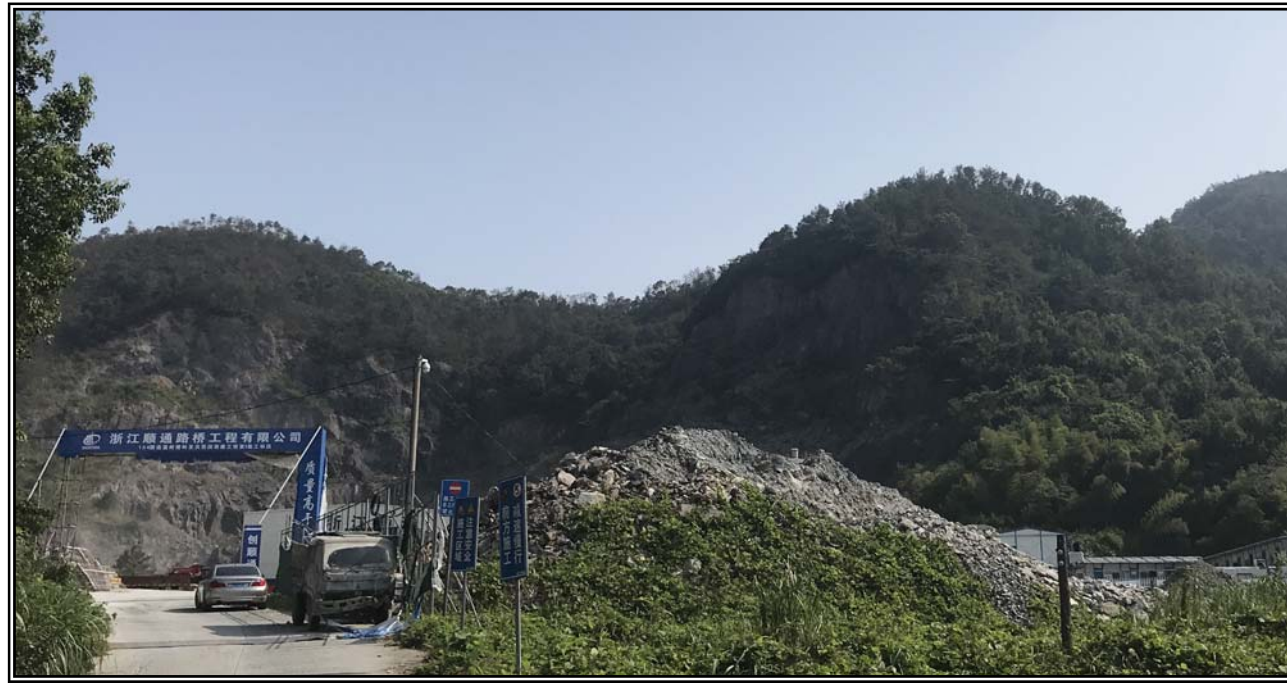
照片 2-1: 治理区远景

现状调查，该废弃矿山宕面岩石裸露，边坡受早期爆破开采影响，坡内形成一系列爆破裂隙，坡面较凌乱、高陡、岩石破碎、多浮石等，局部存在楔形体破坏，稳定性较差，需采取削坡、降坡等措施对其进行治理消除隐患。

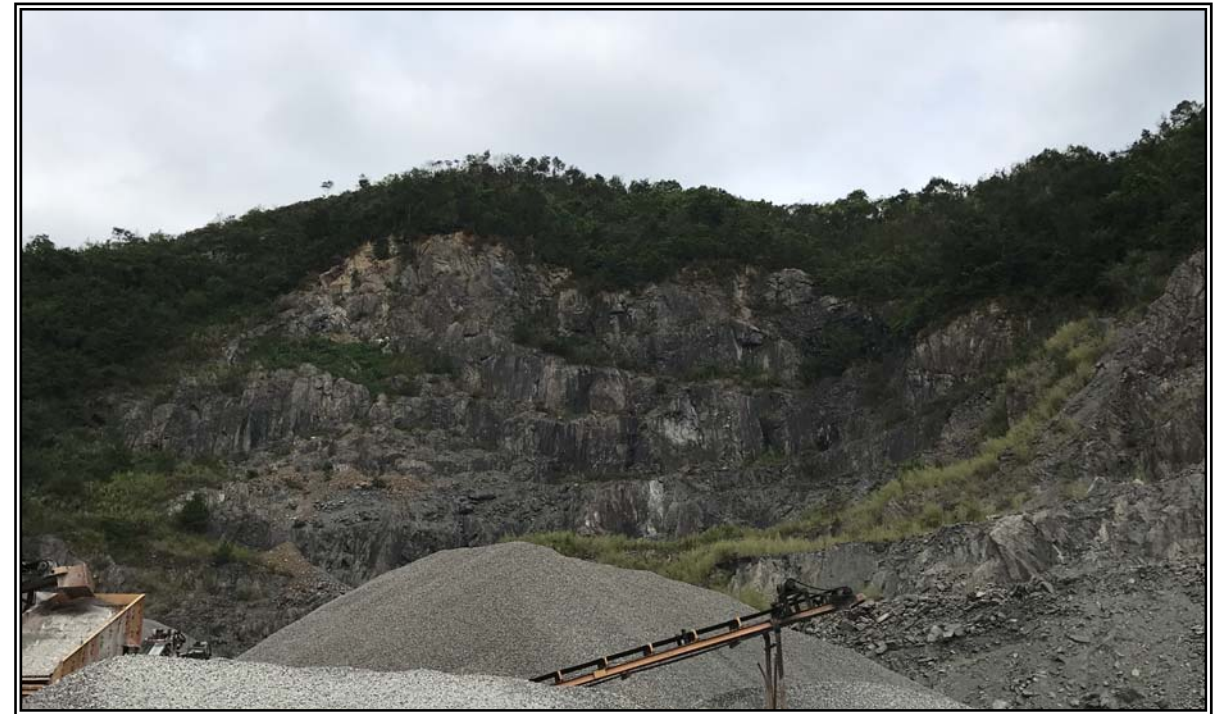
照片 2-4: ①-②段边坡

该段边坡整体倾向南，基本呈一面坡状，最大高差约 100m，边坡坡面角 50~70°，局部倒倾，属陡倾角的岩质边坡。边坡坡顶线长约 160m，坡脚线长约 90m。边坡上有较多的浮石险石。基岩上覆第四系残坡积层为灰黄色含碎石粉质粘土，厚度 0.5~1.5m。边坡坡面基岩裸露，岩性晶屑玻屑熔结凝灰岩，上部风化岩石呈灰黄色，厚度 1.5~5.0m。坡面主要发育三组节理：①产状 250° ∠75°，间距 0.5~1.0m，延伸 >20m；②产状 130° ∠82°，间距 1.0~2.0m，延伸 >10m；③产状 320° ∠18°，间距 0.5~1.5m，延伸 >10m；上述节理面均平直闭合。

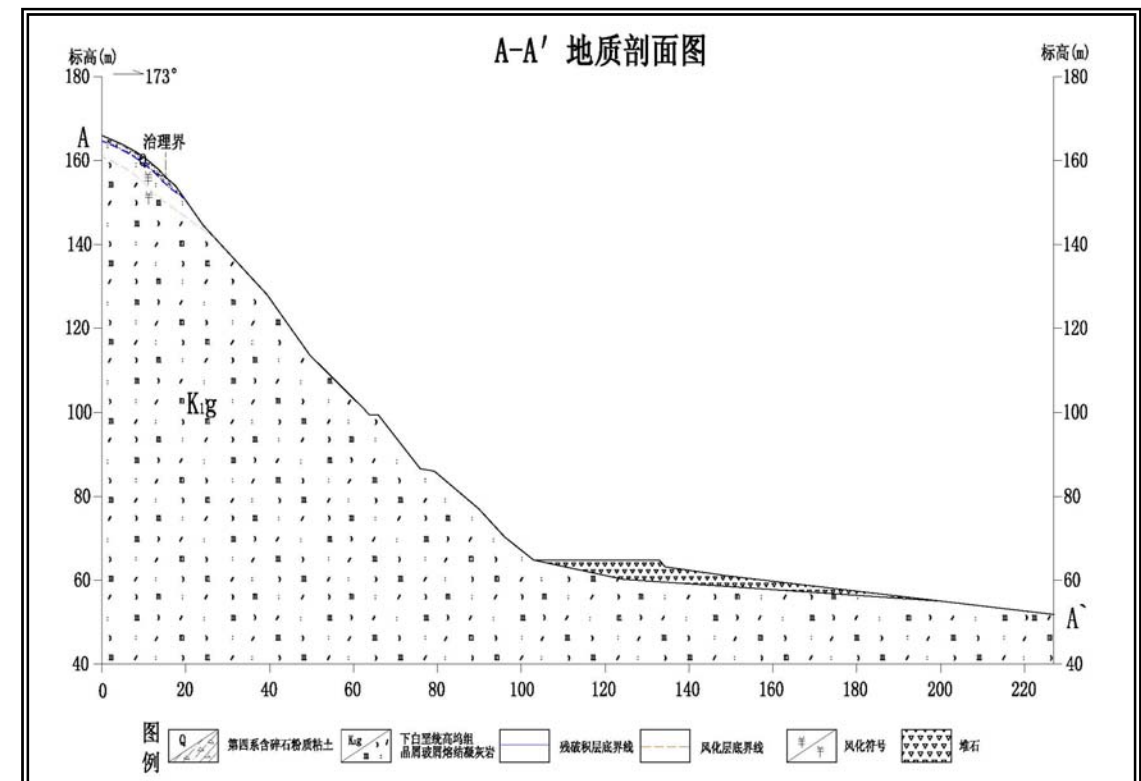
图 2-1 ①-②段边坡 A-A' 地质剖面

①-②段边坡地质剖面如图 2-1。

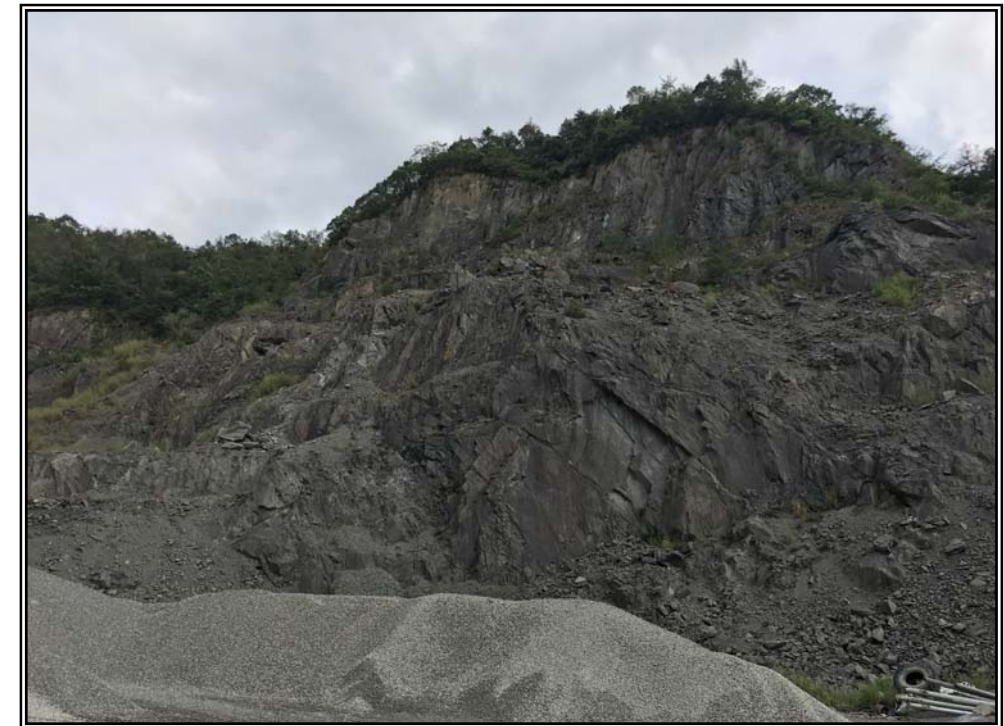
照片 2-5: ⑧—⑩段边坡

该段边坡整体倾向西，基本呈一面坡状，最大高差约 100m，边坡坡面角 45~65°，属陡倾角的岩质边坡。边坡坡顶线长约 230m，坡脚线长约 130m。边坡上有较多的浮石。基岩上覆第四系残坡积层为褐黄色含碎石粉质粘土，厚度 0.5~1.5m，边坡坡面基岩裸露，岩性为晶屑玻屑熔结凝灰岩，上部风化岩石呈灰黄色，较破碎，厚度 2~5m。坡面发育四组节理：④产状 177° ∠47°，间距 1~2m，延伸 >5m；⑤产状 260° ∠55°，间距 0.3~0.5m，延伸 >5m；⑥产状 25° ∠58°，间距 0.3~0.5m，延伸 >5m；⑦产状 125° ∠39°，间距 0.5~1.5m，延伸 >5m；上述节理面均平直闭合。

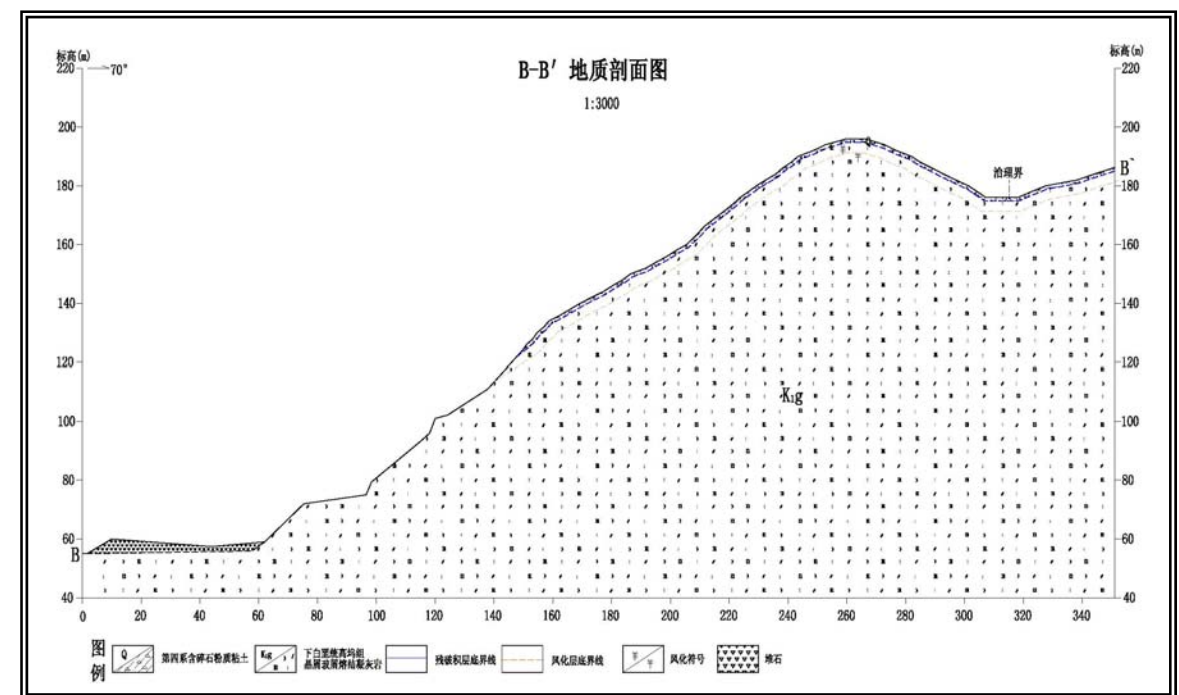
图 2-3 ⑧—⑩段边坡 B-B' 地质剖面

⑧—⑩段边坡地质剖面如图 2-3。

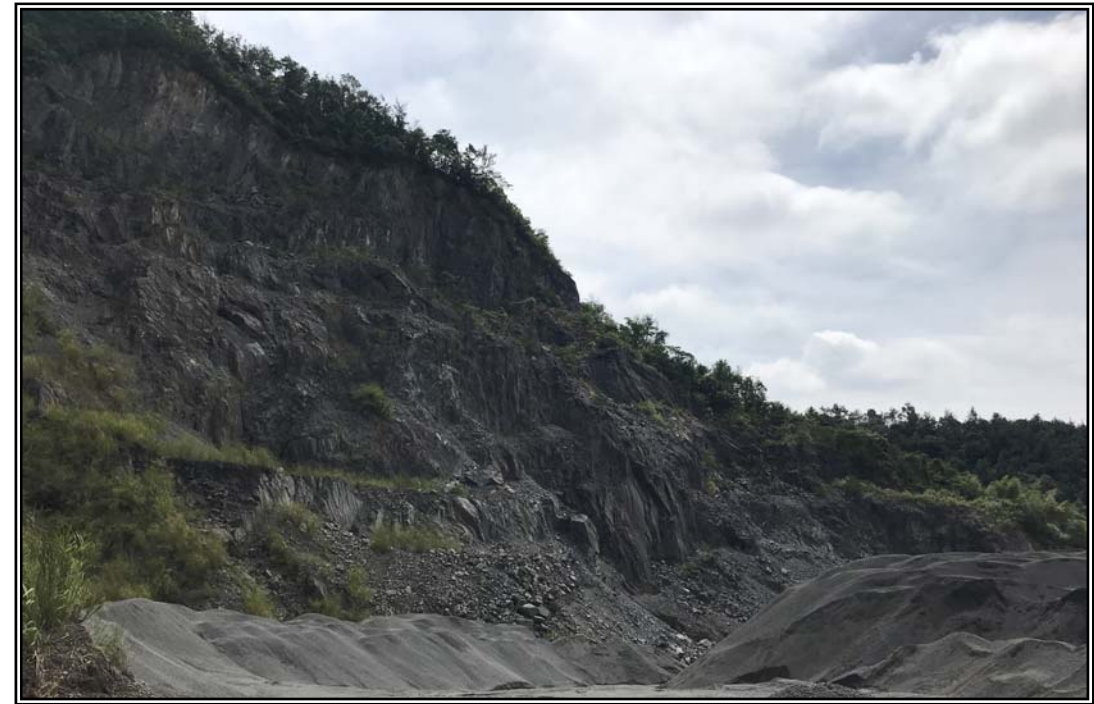
照片 2-8: ③—⑩段边坡

该段边坡整体倾向西，基本呈一面坡状，最大高差约 90m，边坡坡面角 45~65°，属陡倾角的岩质边坡。边坡坡顶线长约 160m，坡脚线长约 140m。边坡上有较多的浮石。基岩上覆第四系残坡积层为褐黄色含碎石粉质粘土，厚度 0.5~1.5m，边坡坡面基岩裸露，岩性为晶屑玻屑熔结凝灰岩，上部风化岩石呈灰黄色，较破碎，厚度 2~5m。坡面发育三组节理：⑧产状 220° ∠65°，间距 0.5~1.5m，延伸 > 10m；⑨产状 285° ∠58°，间距 0.5~1.5m，延伸 > 10m；⑩产状 22° ∠45°，间距 0.3~0.5m，延伸 > 5m；上述节理面均平直闭合。
