温州市茶白片区南北村单元 A-09b 地块

土壤污染风险评估报告

(备案稿)

中甌生态工程集团有限公司瓯海分公司

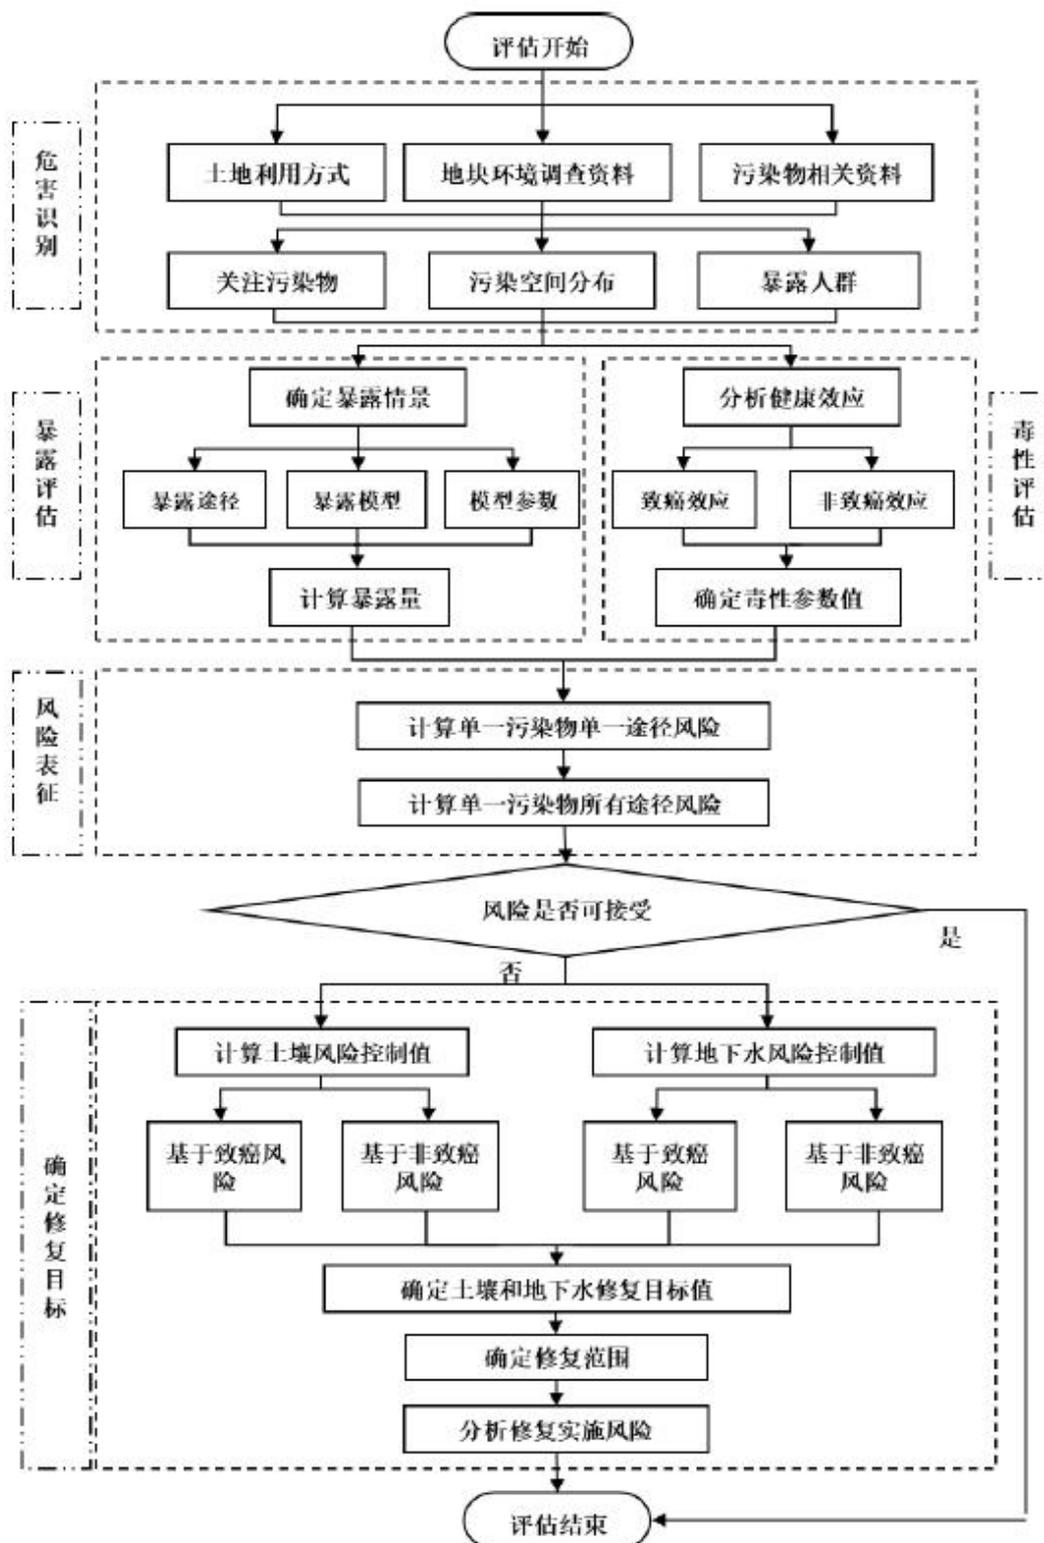
图 1.6-1 技术路线图

建设用地污染风险评估工作程序下图 1.6-1 所示。

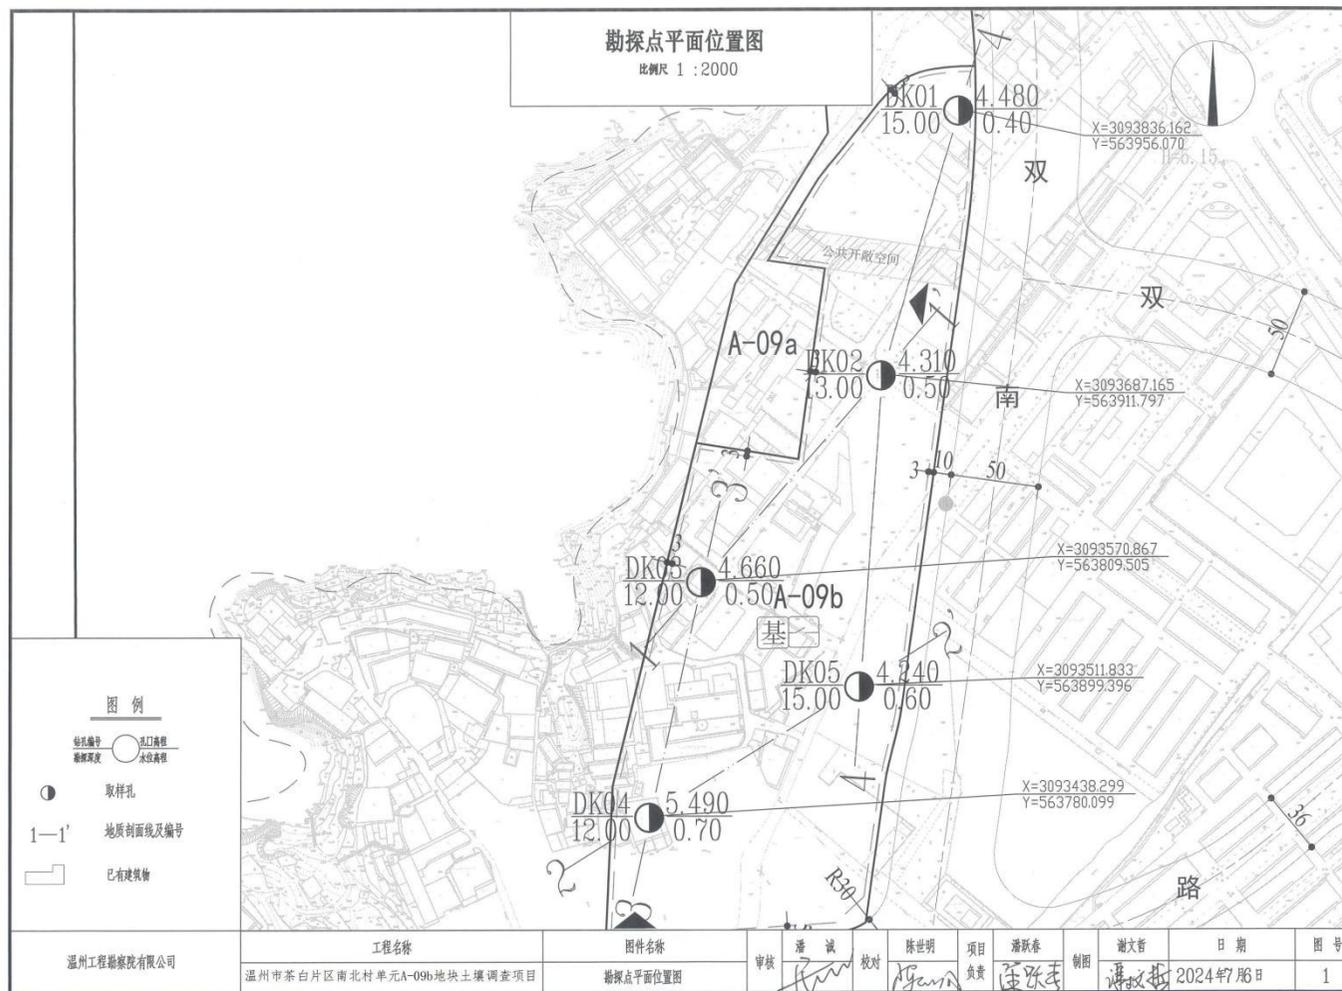
图 2.1-3 调查地块勘察点位平面位置图

该层 DK01、DK05 孔未揭露，层顶埋深 3.50~12.50m，层顶高程-8.19~1.99m，揭露层厚 0.50~8.50m，均未揭穿。

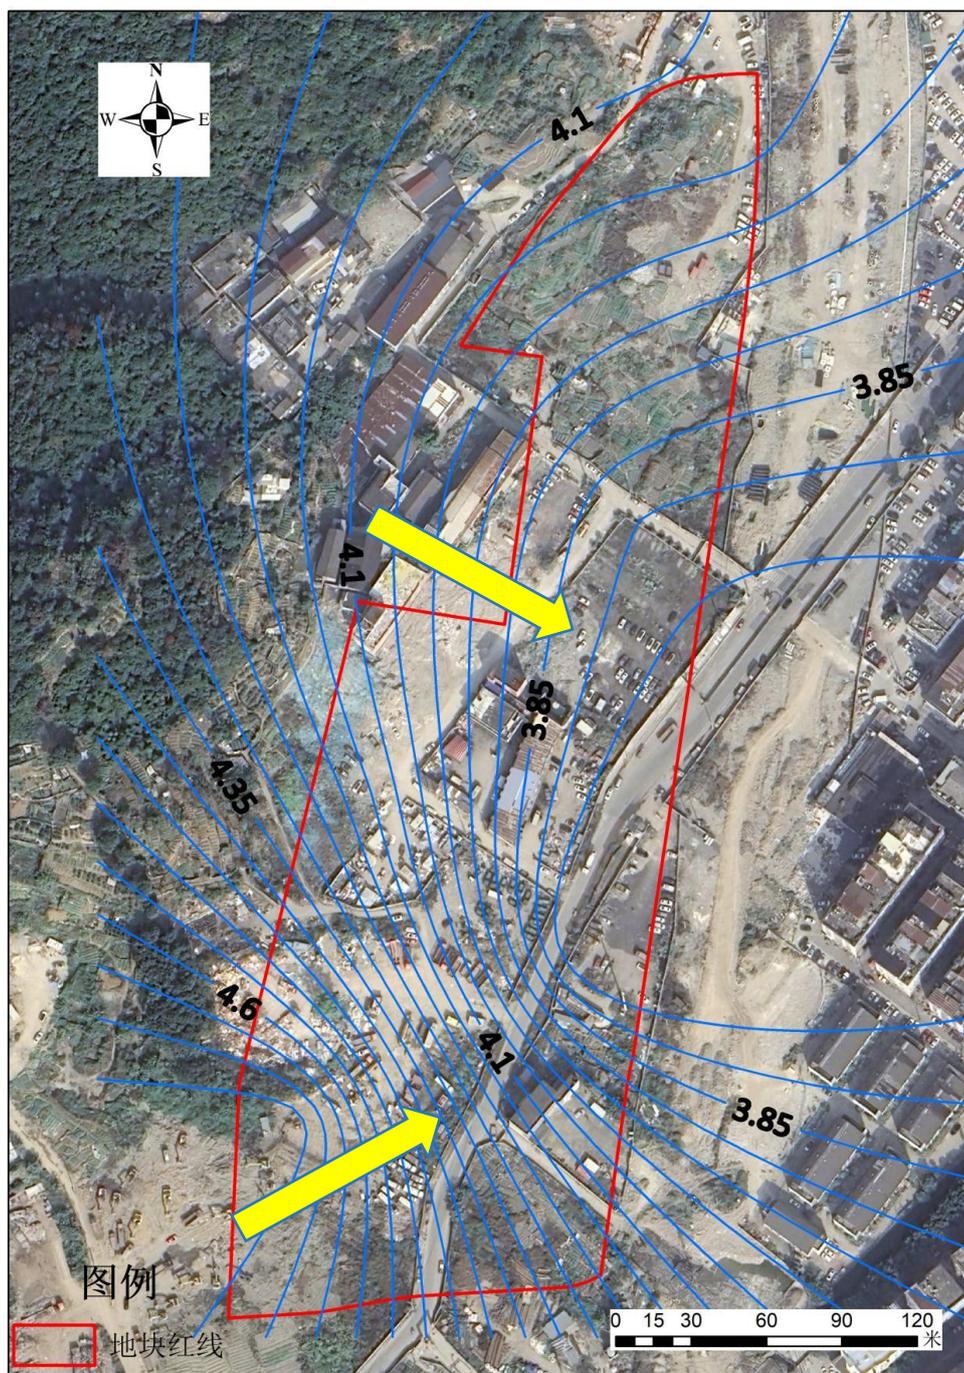
图 2.1-7 地勘地下水流向图

间，为极微透水层，水迳流条件差，水量小。勘察期间，实测钻孔内地下稳定水位埋深 0.40~0.70m，水位标高为 4.48~4.79m，初见水位略低于稳定水位，地下水流向大致从西侧流向东侧。受土层渗透性及地形起伏影响，水位高程在空间上有一定起伏。地下水主要接受大气降水和侧向渗流补给，以蒸发及侧向渗流排泄为主，长年水位变幅一般<2.00m。

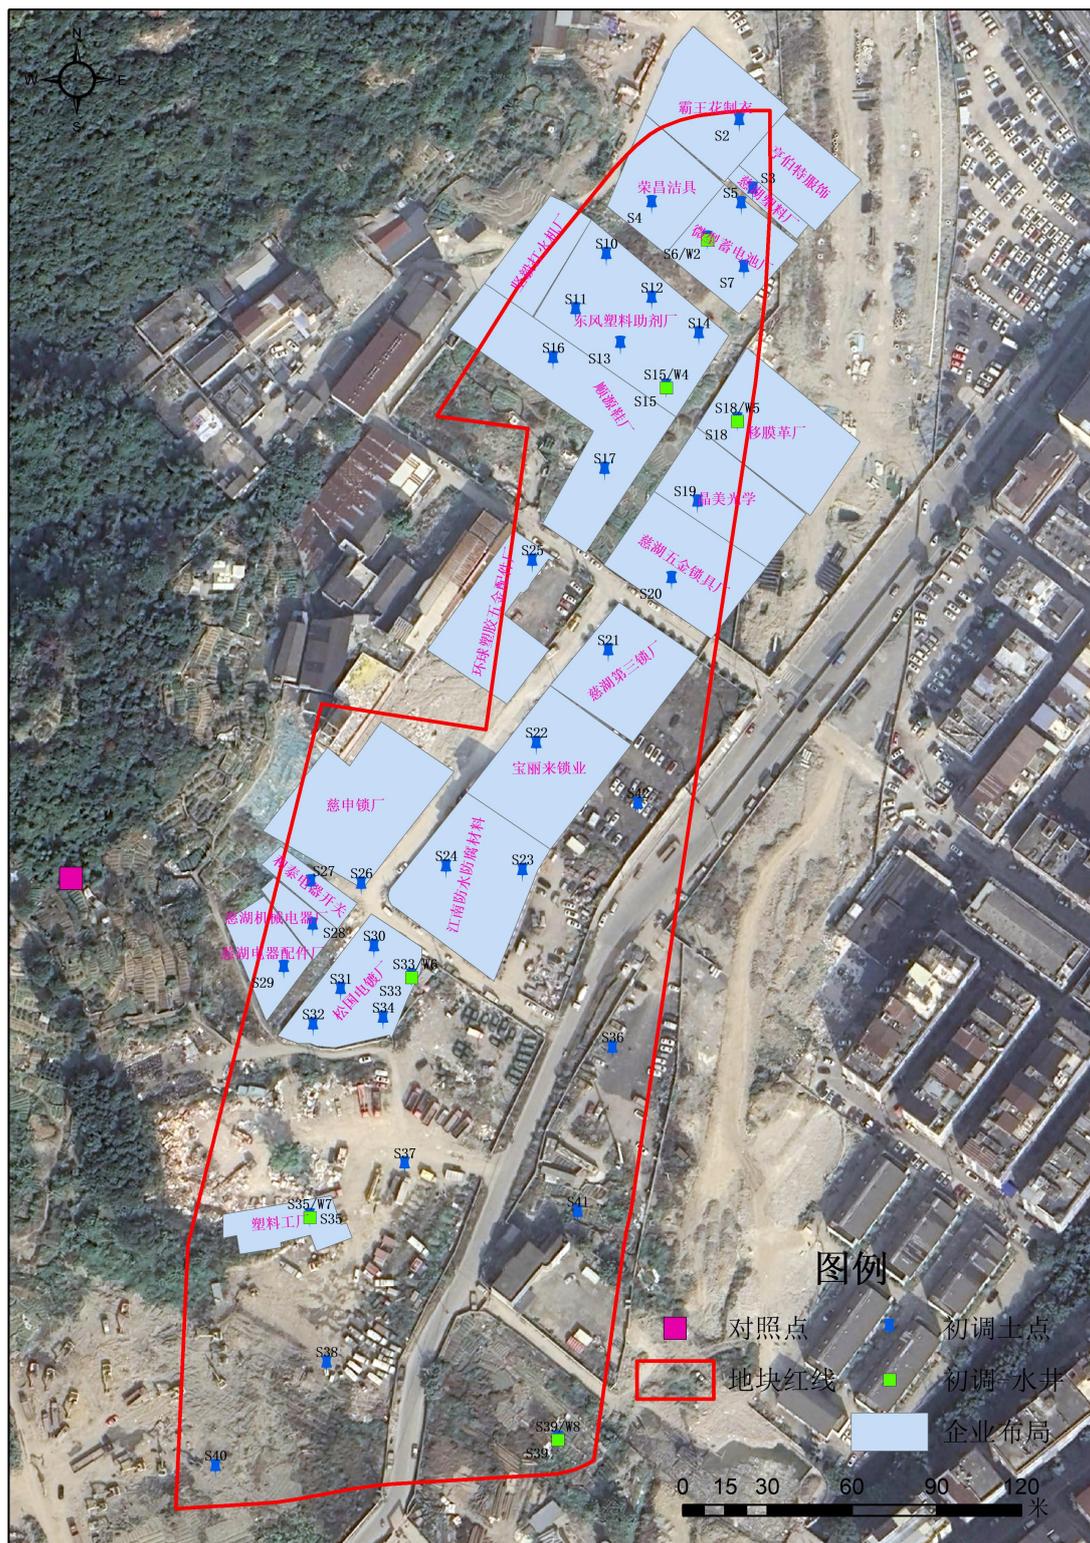
图 3.2-1 初步调查布点图

对照点：地块外西侧 73m 处，地下水上游方向布设 1 个土壤和地下水采样对照点，该区域历史上一直为空地，相对未发生过明显土地变迁情况，地块地下水流向上游基本为居民区及作坊，从历史影像分析，对照点布设位置历史上一直为空地，未进行过人类开发利用，相对可作为对照点位。

点位布设见图 3.2-1，布设经纬度及布点依据见表 3.2-1。

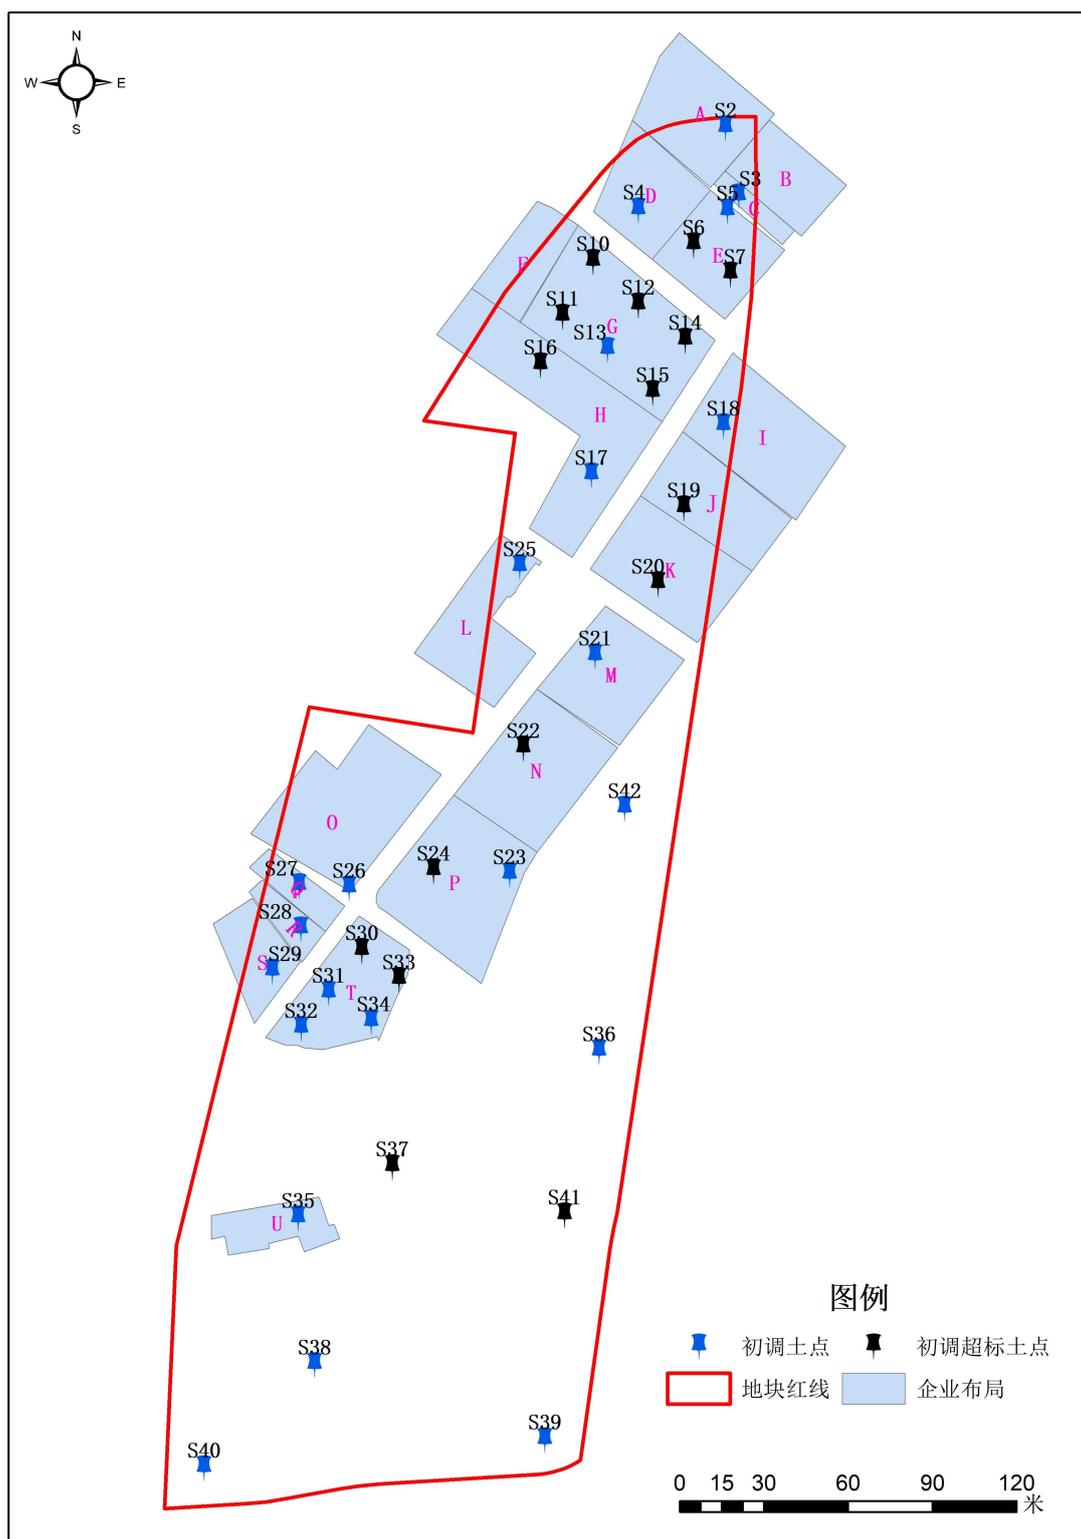
图 3.2-2 土壤超标点位分布图（初步调查）

点位	钻探深度/m	超标浓度 mg/kg	超标倍数
镍超标（超标 5 个点位，5 个样品）			
S16	0.0-0.5	162	0.08
S19	0.0-0.5	382	1.55
S20	2.0-2.5	280	0.87
S30	0.0-0.5	171	0.14
S33	0.0-0.5	671	3.47
铅超标（超标 8 个点位，9 个样品）			
S7	0.0-0.5	9913	23.78
S10	1.5-2.0	1447	2.62
S11	0.0-0.5	845	1.11
S12	0.0-0.5	32295	79.74
	2.0-2.5	12301	29.75
S14	0.0-0.5	4235	9.59
S16	0.0-0.5	519	0.30
S20	2.0-2.5	656	0.64
S24	0.0-0.5	788	0.97
镉超标（超标 3 个点位，3 个样品）			
S7	0.0-0.5	172	7.60
S12	0.0-0.5	46.5	1.33
S14	2.0-2.5	36.7	0.84
砷超标（超标 3 个点位，3 个样品）			
S22	0.0-0.5	24.9	0.25
S37	5.0-6.0	29.3	0.47
S41	0.0-0.5	29.1	0.46
氟化物超标（超标 6 个点位，7 个样品）			
S6	1.5-2.0	2110	0.06
S7	1.5-2.0	2110	0.06

点位	钻探深度/m	超标浓度 mg/kg	超标倍数
S10	1.5-2.0	2130	0.07
S12	0.0-0.5	2440	0.22
	2.0-2.5	2730	0.37
S14	2.0-2.5	2190	0.10
S15	3.0-4.0	2390	0.20

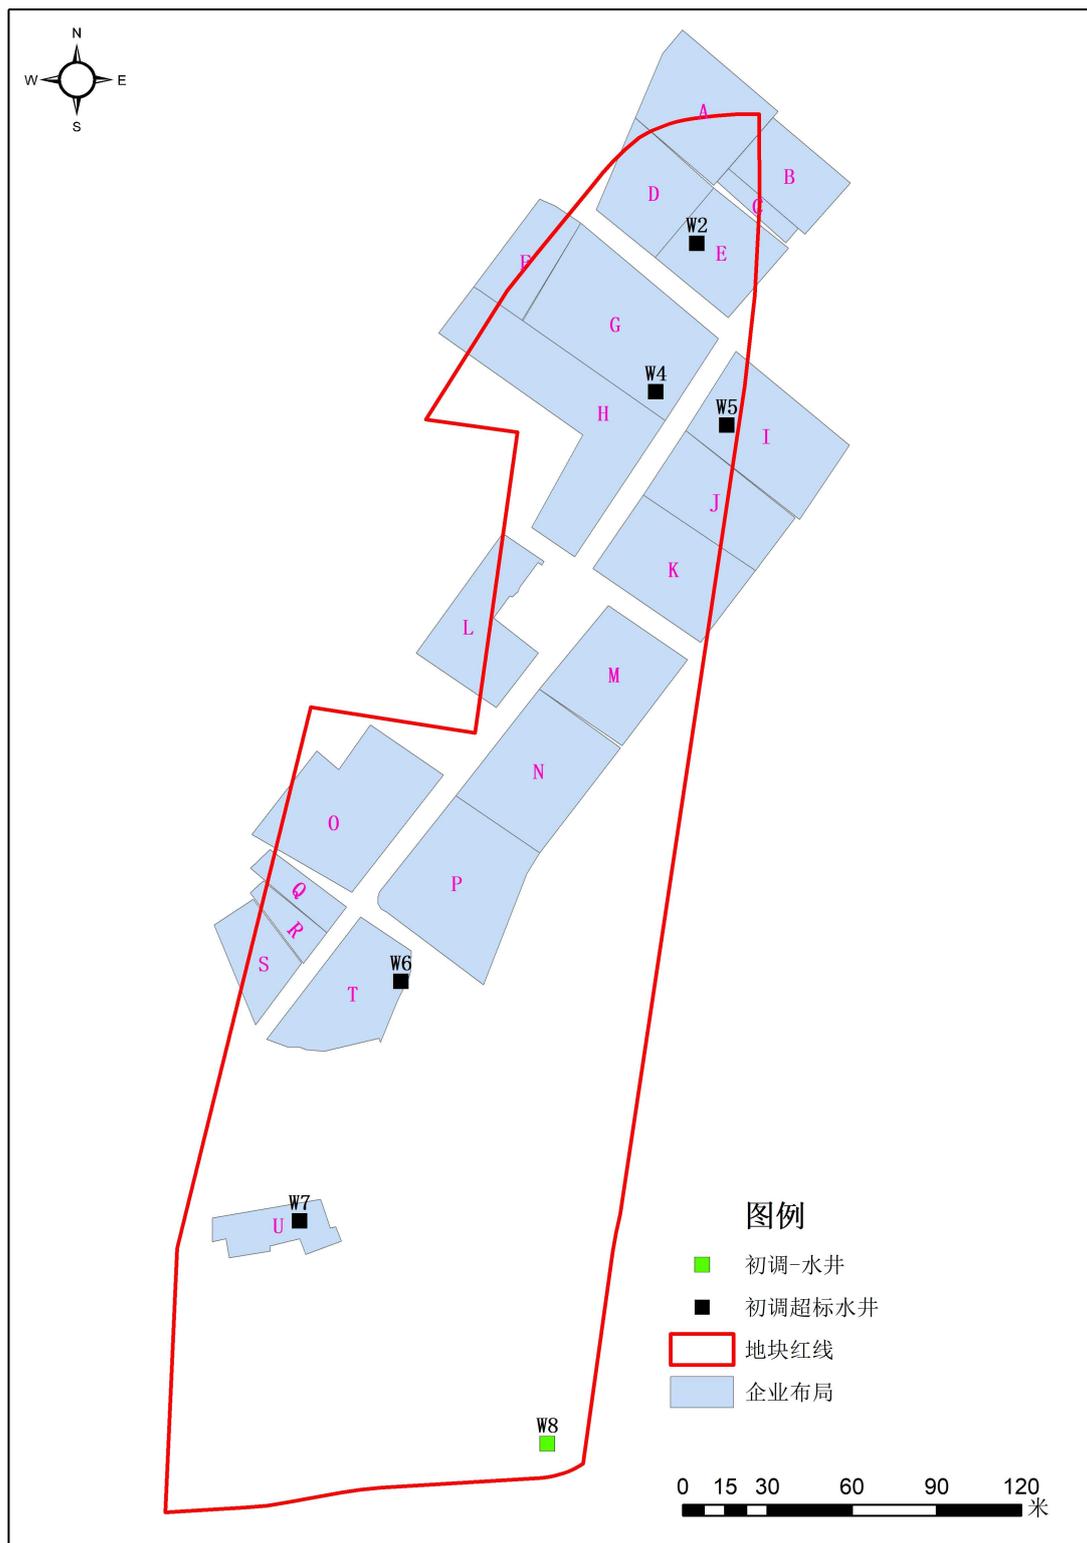
图 3.2-3 地下水超标点位分布图（初步调查）

点位	检测指标	单位	浓度	超标倍数
W2	锰	mg/L	4.05	2.70
W4	镍	μg/L	137.6	0.38
W5	锰	mg/L	2.92	1.95
	镍	μg/L	3043	29.43
W6	锰	mg/L	1.73	1.15
W7	锰	mg/L	2.08	1.39

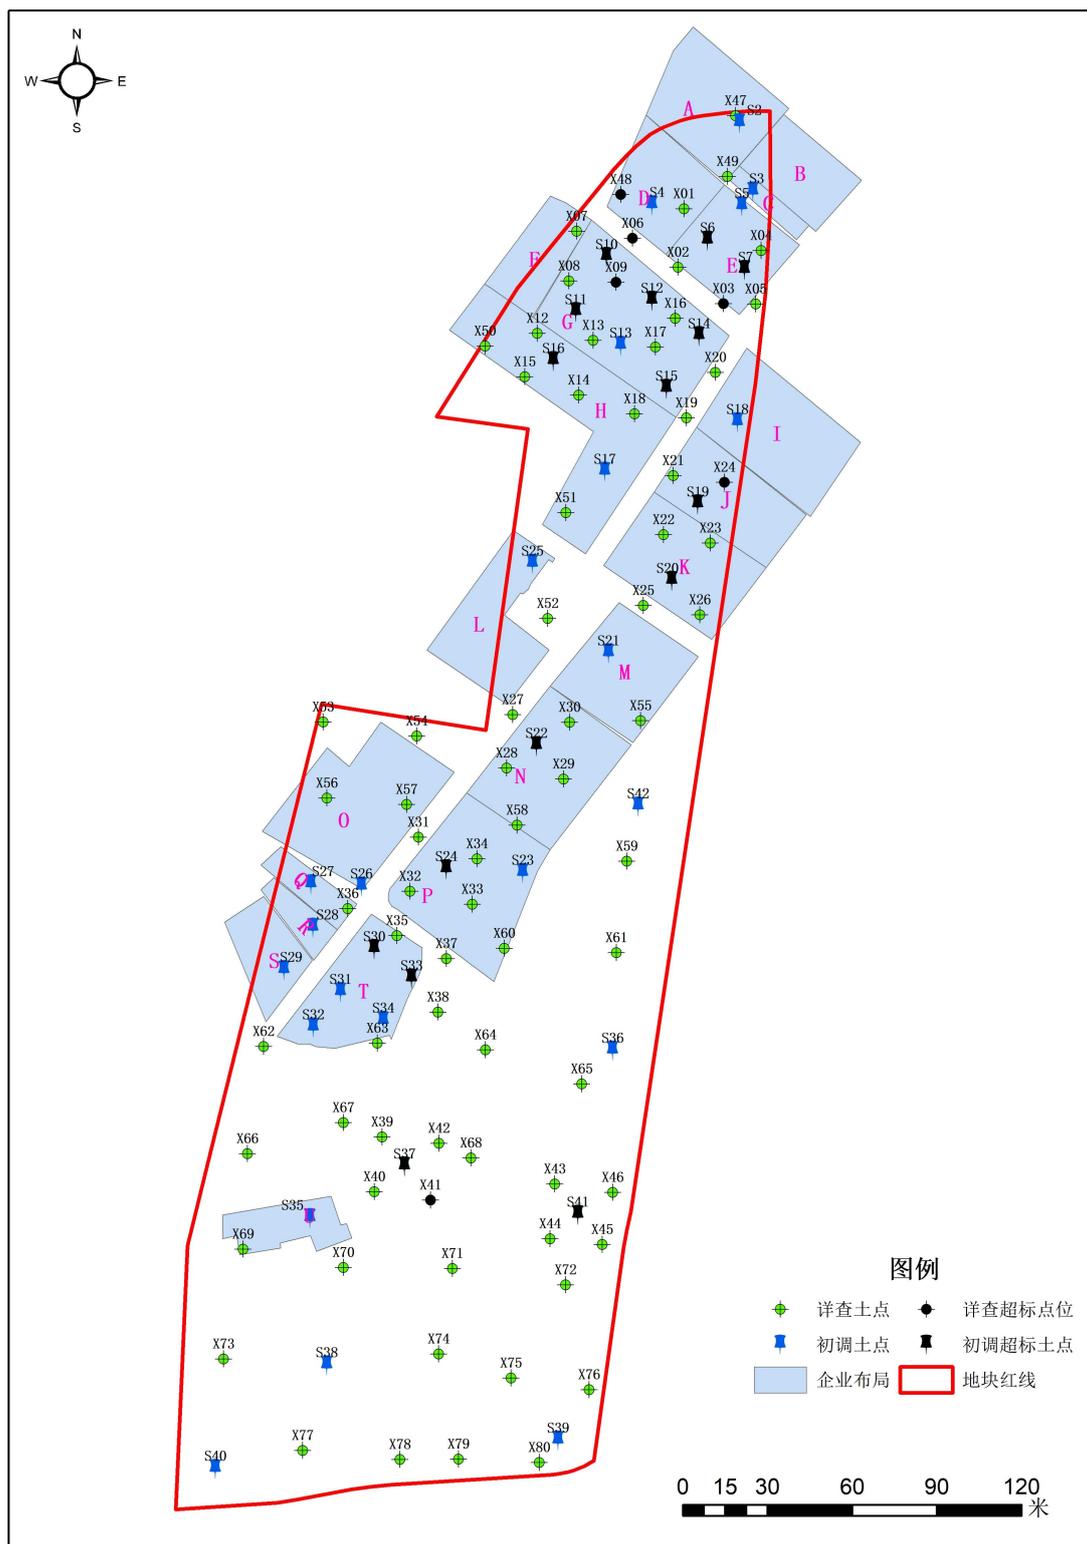
图 3.3-7 土点超标分布图（详细调查）

点位	钻探深度/m	超标浓度 mg/kg	超标倍数
镍超标			
X06	0-0.5	350	1.33
	2.0-2.5	216	0.44
X24	2.0-2.5	254	0.69
X41	0-0.5	547	2.65
X48	2.0-2.5	703	3.69
铅超标			
X09	1.5-2.0	436	0.09
	2.0-2.5	443	0.11
	2.5-3.0	444	0.11
镉超标			
X03	0-0.5	27.3	0.37

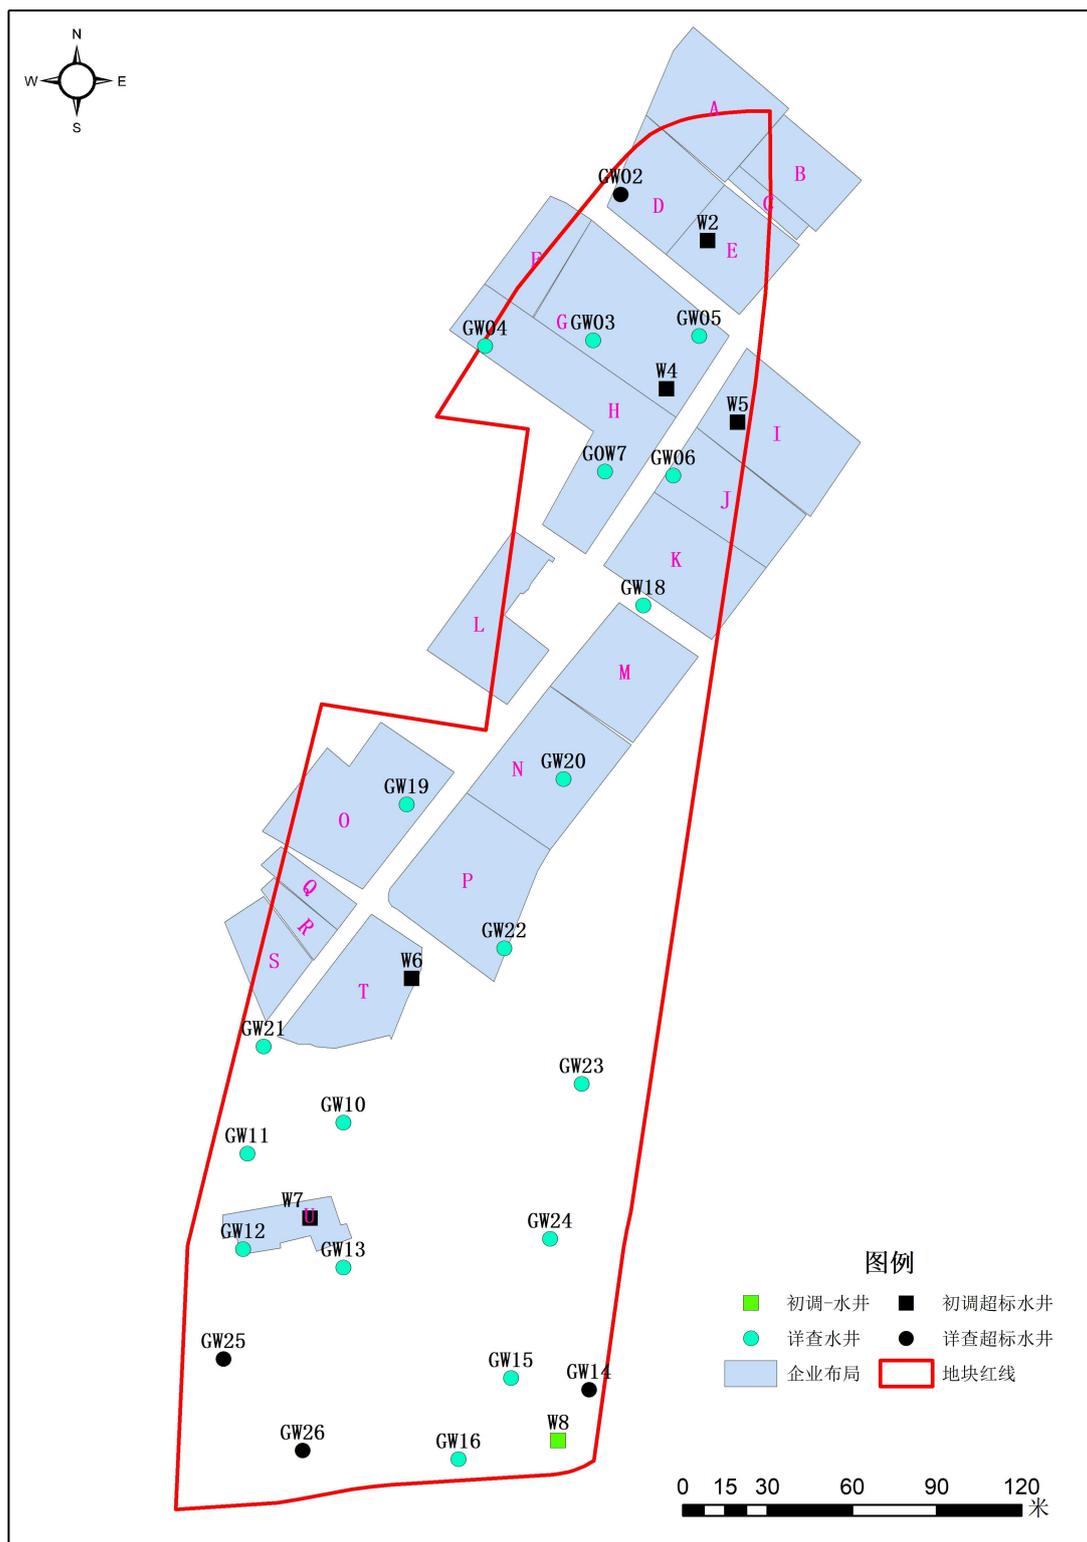
图 3.3-8 水点位超标分布图（详细调查）

点位	检测指标	单位	浓度	超标倍数
GW02	镍	mg/L	0.157	0.57
GW14	锰	mg/L	1.85	0.23
GW25	锰	mg/L	1.62	0.08
GW26	锰	mg/L	4.36	1.91

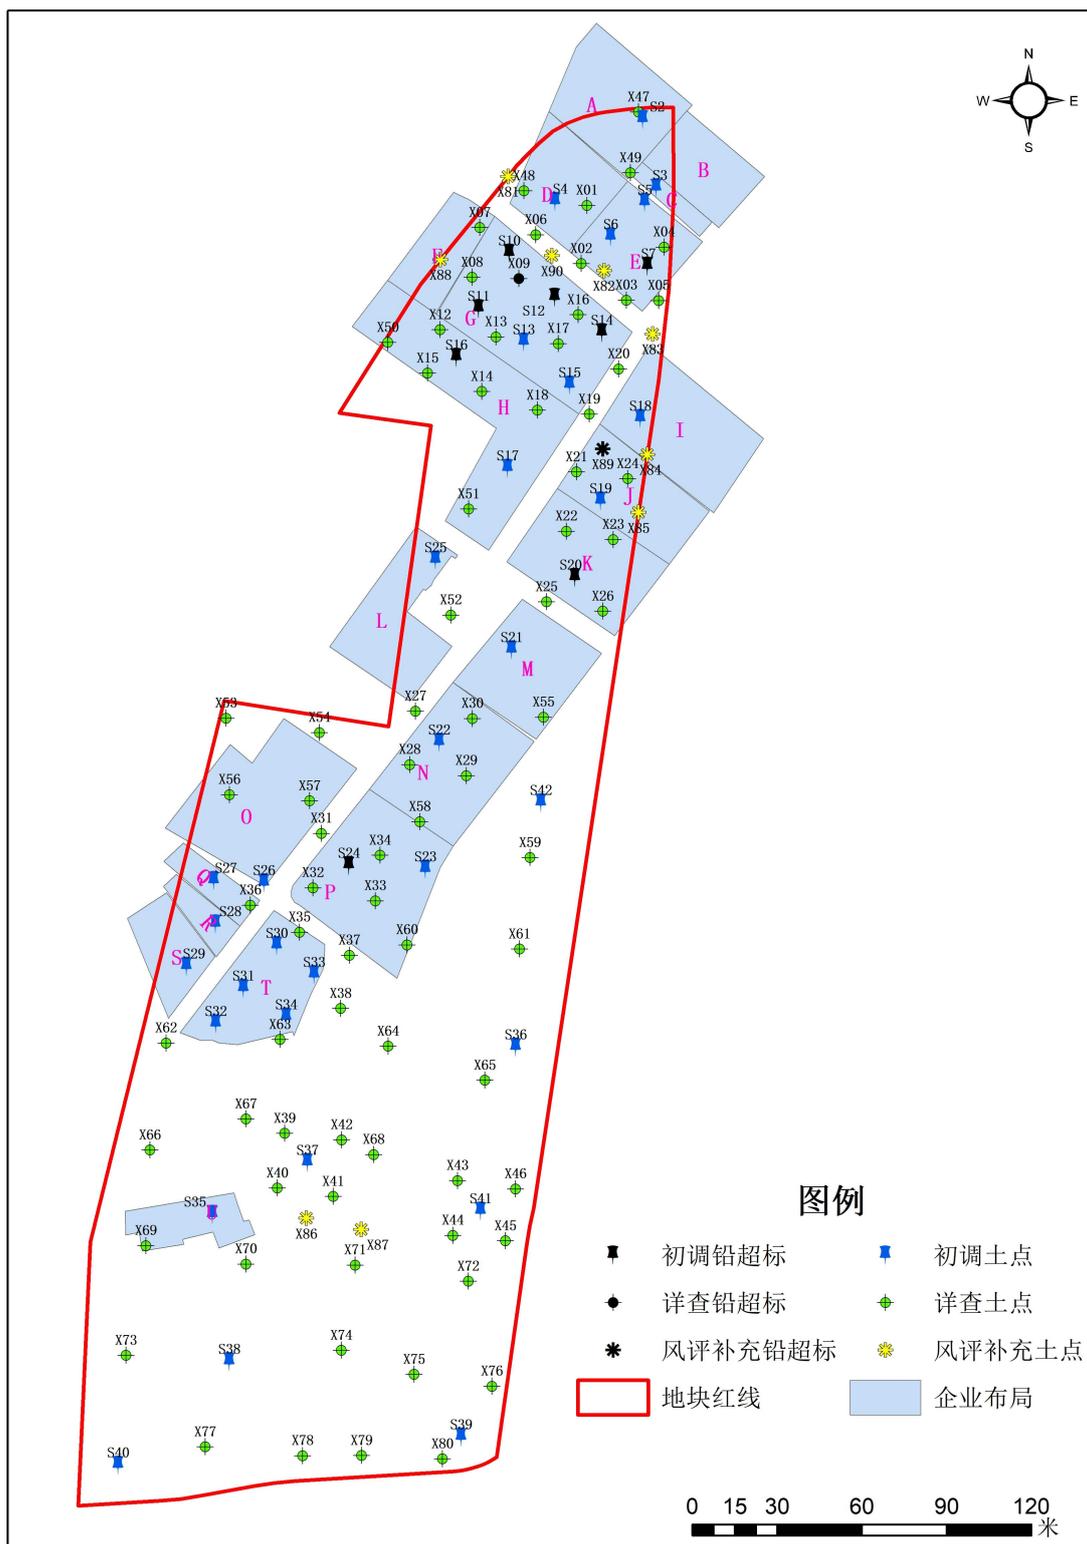
图 3.5-5 土壤铅超标点位分布图

地块内重金属铅的超标情况最为严重，最大超标倍数为 79.74 倍，最大检测超标深度为 3.0m，铅的超标点位分布图详见下图。铅超标区域主要位于温州市微型蓄电池厂（E）和其下游区域（温州市瓯海东风塑料助剂厂（G））。温州市微型蓄电池厂主要生产铅蓄电池，原辅材料涉及极板、隔板、铅锭，极板、隔板含重金属镍、镉、铅等重金属，此外生铅蓄电池制造过程中产生的废水含有大量的硫酸、铅（主要成分）、镉（含少量）、锌（正极材料）、镍（负极材料）、铬。温州市微型蓄电池厂生产时间为 1986 年~2003 年，由于早期环保监管欠缺，企业生产可能未考虑环保因素，无环保措施；原辅材料可能露天堆放、未采取地面防渗措施；生产废水可能直排；上述原因可能使得土壤铅超标。

点位	污染深度	超标指标	浓度	超标倍数
S7	0-0.5	铅	9913	23.78
S10	1.5-2.0	铅	1447	2.62
S11	0-0.5	铅	845	1.11
S12	0.0-0.5	铅	32295	79.74
S12	2.0-2.5	铅	12301	29.75
S14	0.0-0.5	铅	4235	9.59
S16	0.0-0.5	铅	516	0.29
S20	2.0-2.5	铅	656	0.64
S24	0.0-0.5	铅	788	0.97
X09	1.5-2.0	铅	436	0.09
X09	2.0-2.5	铅	443	0.11
X09	2.5-3.0	铅	444	0.11
X89	2.0-2.5	铅	417	0.04

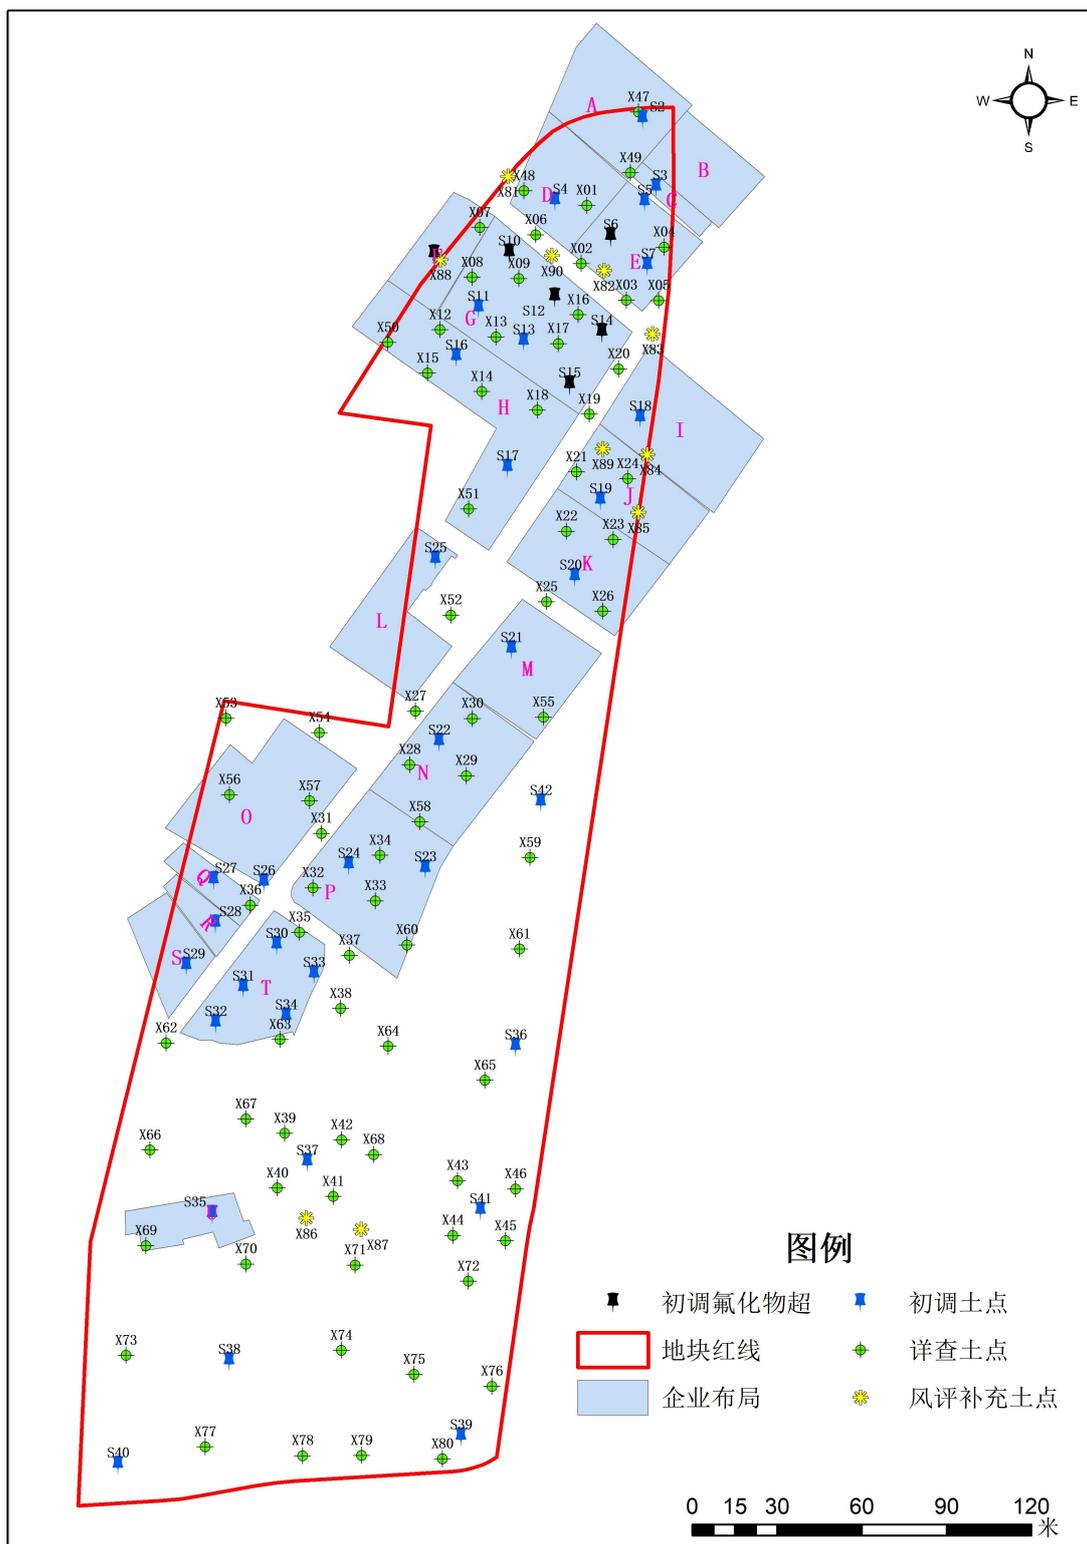
图 3.5-6 土壤氟化物超标点位分布图

地块内氟化物最大超标倍数为 0.37 倍，最大检测超标深度为 4.0m，氟化物的超标点位分布于温州市瓯海东风塑料助剂厂和温州市微型蓄电池厂周边。全部位于温州市微型蓄电池厂（E）和其下游区域（温州市瓯海东风塑料助剂厂（G））。温州市微型蓄电池厂主要生产铅蓄电池，原辅材料涉及电解液，电解液可能含氟化物。温州市微型蓄电池厂生产时间为 1986 年~2003 年，由于早期环保监管欠缺，企业生产可能未考虑环保因素，无环保措施；原辅材料可能露天堆放、未采取地面防渗措施；生产废水可能直排；上述原因可能使得土壤氟化物超标。

点位	污染深度	超标指标	浓度	超标倍数
S6	1.5-2.0	氟化物	2110	0.05
S7	1.5-2.0	氟化物	2110	0.05
S10	1.5-2.0	氟化物	2130	0.06
S12	0.0-0.5	氟化物	2440	0.22
S12	2.0-2.5	氟化物	2730	0.37
S14	2.0-2.5	氟化物	2190	0.1
S15	3.0-4.0	氟化物	2390	0.2

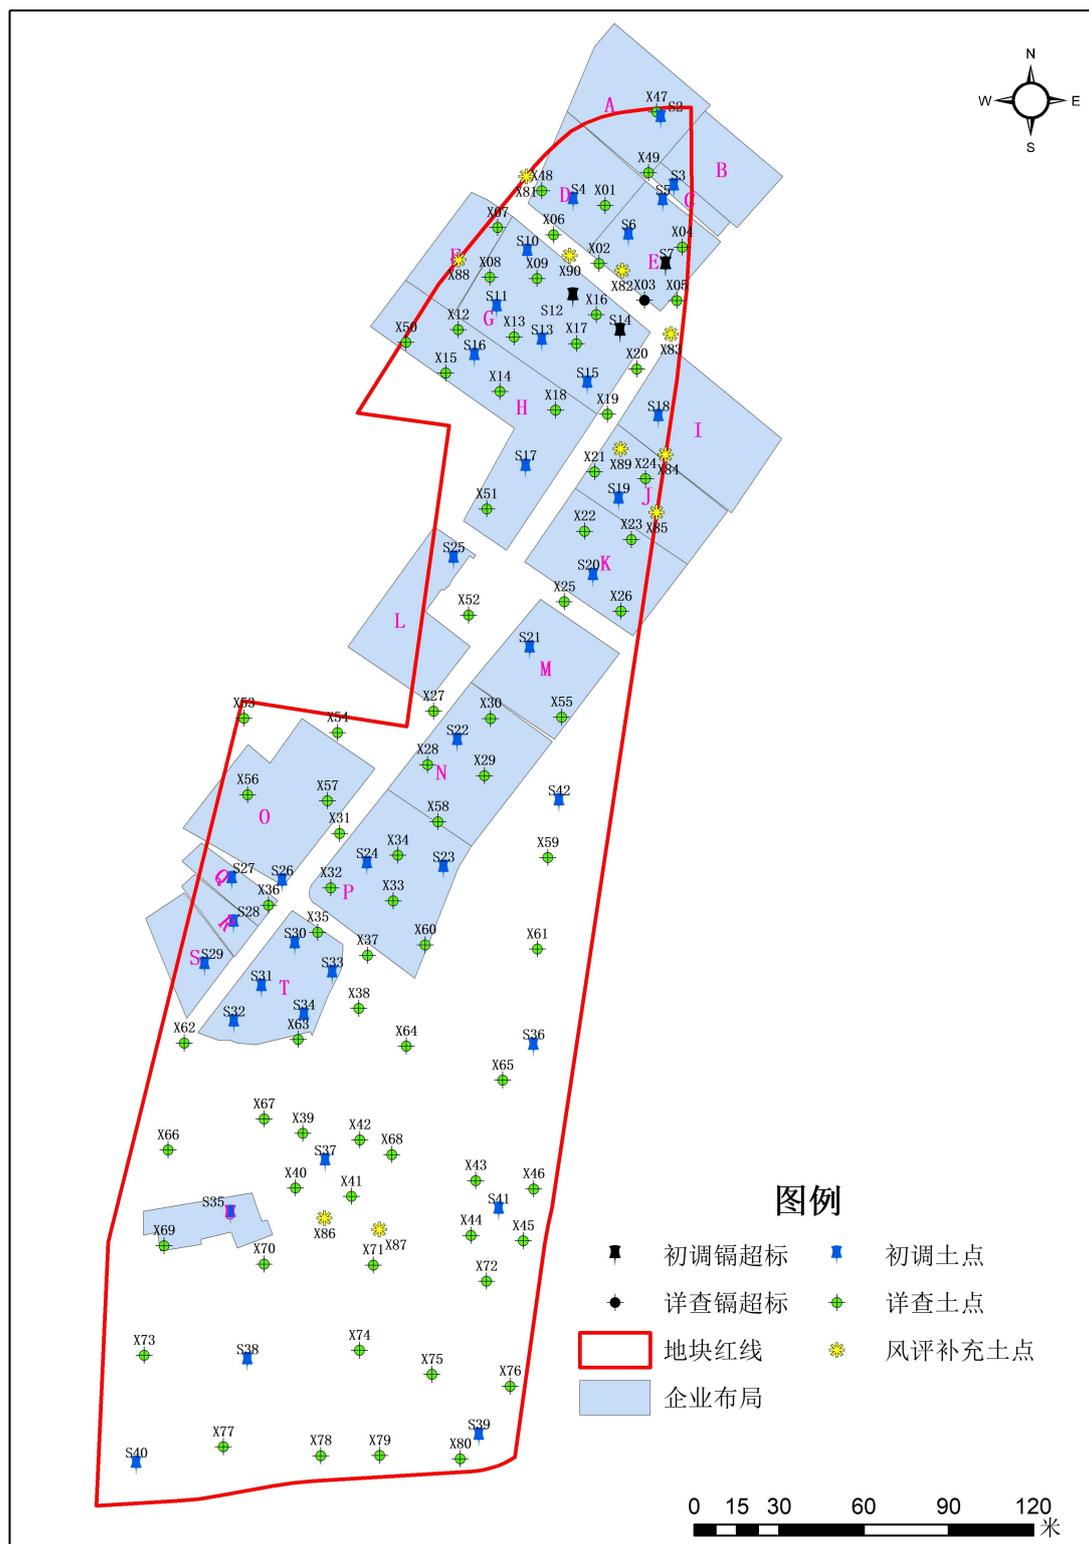
图 3.5-7 土壤镉超标点位分布图

地块内氟化物最大超标倍数为 0.37 倍，最大检测超标深度为 4.0m，氟化物的超标点位全部分布于温州市瓯海东风塑料助剂厂和温州市微型蓄电池厂周边。全部位于温州市微型蓄电池厂（E）和其下游区域（温州市瓯海东风塑料助剂厂（G））。温州市微型蓄电池厂主要生产铅蓄电池，原辅材料包括极板、隔板，极板、隔板含重金属镍、镉、铅等重金属，此外生铅蓄电池制造过程中产生的废水含由大量的硫酸、铅（主要成分）、镉（含少量）、锌（正极材料）、镍（负极材料）、铬。温州市微型蓄电池厂生产时间为 1986 年~2003 年，由于早期环保监管欠缺，企业生产可能未考虑环保因素，无环保措施；原辅材料可能露天堆放、未采取地面防渗措施；生产废水可能直排；上述原因可能使得土壤镉超标。

温州市瓯海东风塑料助剂厂原辅材料中使用钡镉膏，含有重金属镉。企业自 1992 年开始经营，2014 年迁出。由于早期环保监管欠缺，企业生产可能未考虑环保因素，无环保措施；原辅材料可能露天堆放、未采取地面防渗措施；生产废水可能直排；上述原因可能使得土壤镉超标。

点位	污染深度	超标指标	浓度	超标倍数
S7	0-0.5	镉	172	7.6
S12	0.0-0.5	镉	46.5	1.33
S14	2.0-2.5	镉	36.7	0.84
X03	0-0.5	镉	27.3	0.37

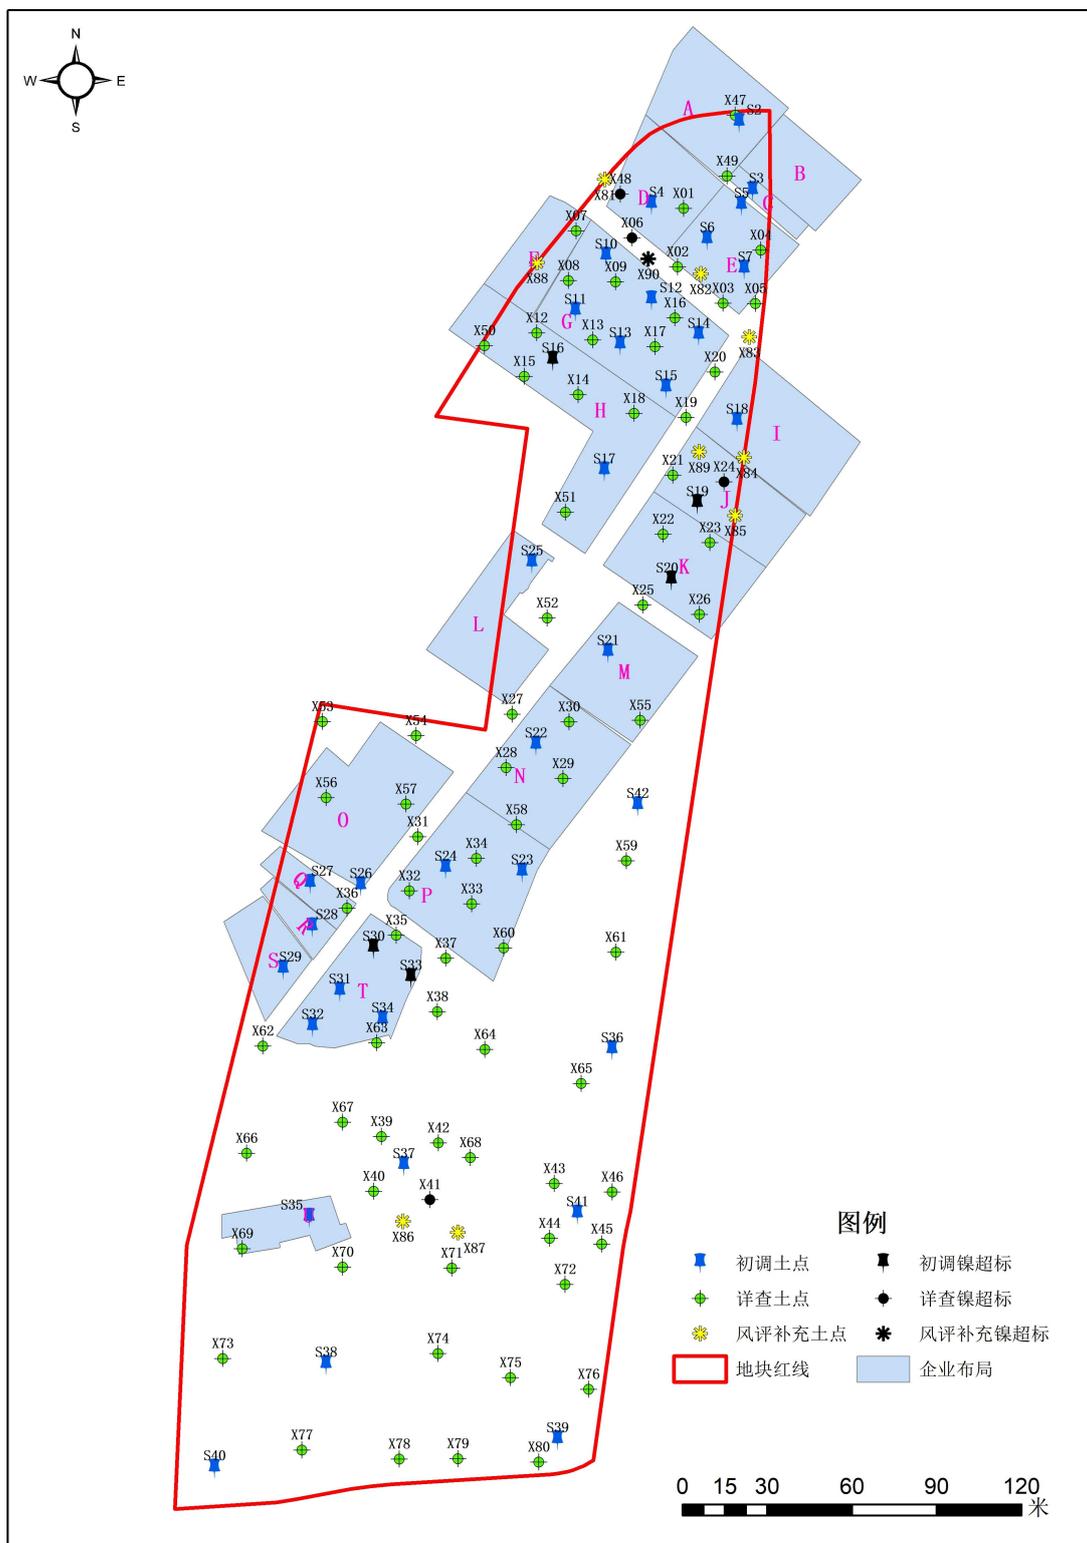
图 3.5-8 土壤镍超标点位分布图

松国电镀厂电镀生产过程涉及到硫酸镍、氯化镍、镍。松国电镀厂生产时间为 1993 年~2002 年，企业生产时间较早。由于早期环保监管欠缺，企业生产可能未考虑环保因素，无环保措施；原辅材料可能露天堆放、未采取地面防渗措施；都会到土壤镍污染。此外电镀废水包含镍离子，企业生产废水可能直排，也会造成镍污染。

温州市微型蓄电池厂主要生产铅蓄电池，原辅材料包括极板、隔板，极板、隔板含重金属镍、镉、铅等重金属。温州市微型蓄电池厂生产时间为 1986 年~2003 年，由于早期环保监管欠缺，企业生产可能未考虑环保因素，无环保措施；原辅材料可能露天堆放、未采取地面防渗措施；生产废水可能直排；上述原因均可能使得企业及周边区域土壤镍超标。

温州市荣昌洁具有限公司生产过程涉及不锈钢、锌合金、铝合金，合金材料中可能涉及镍成分，企业在打磨、抛光的过程会产生金属粉尘。温州市晶美光学有限公司生产过程涉及不锈钢、金属丝，金属材料中可能涉及镍成分，企业在打磨、抛光的过程会产生金属粉尘。金属粉尘通过大气沉降造成周边土壤镍超标。

点位	污染深度	超标指标	浓度	超标倍数
X90	0-0.5	镍	153	0.02

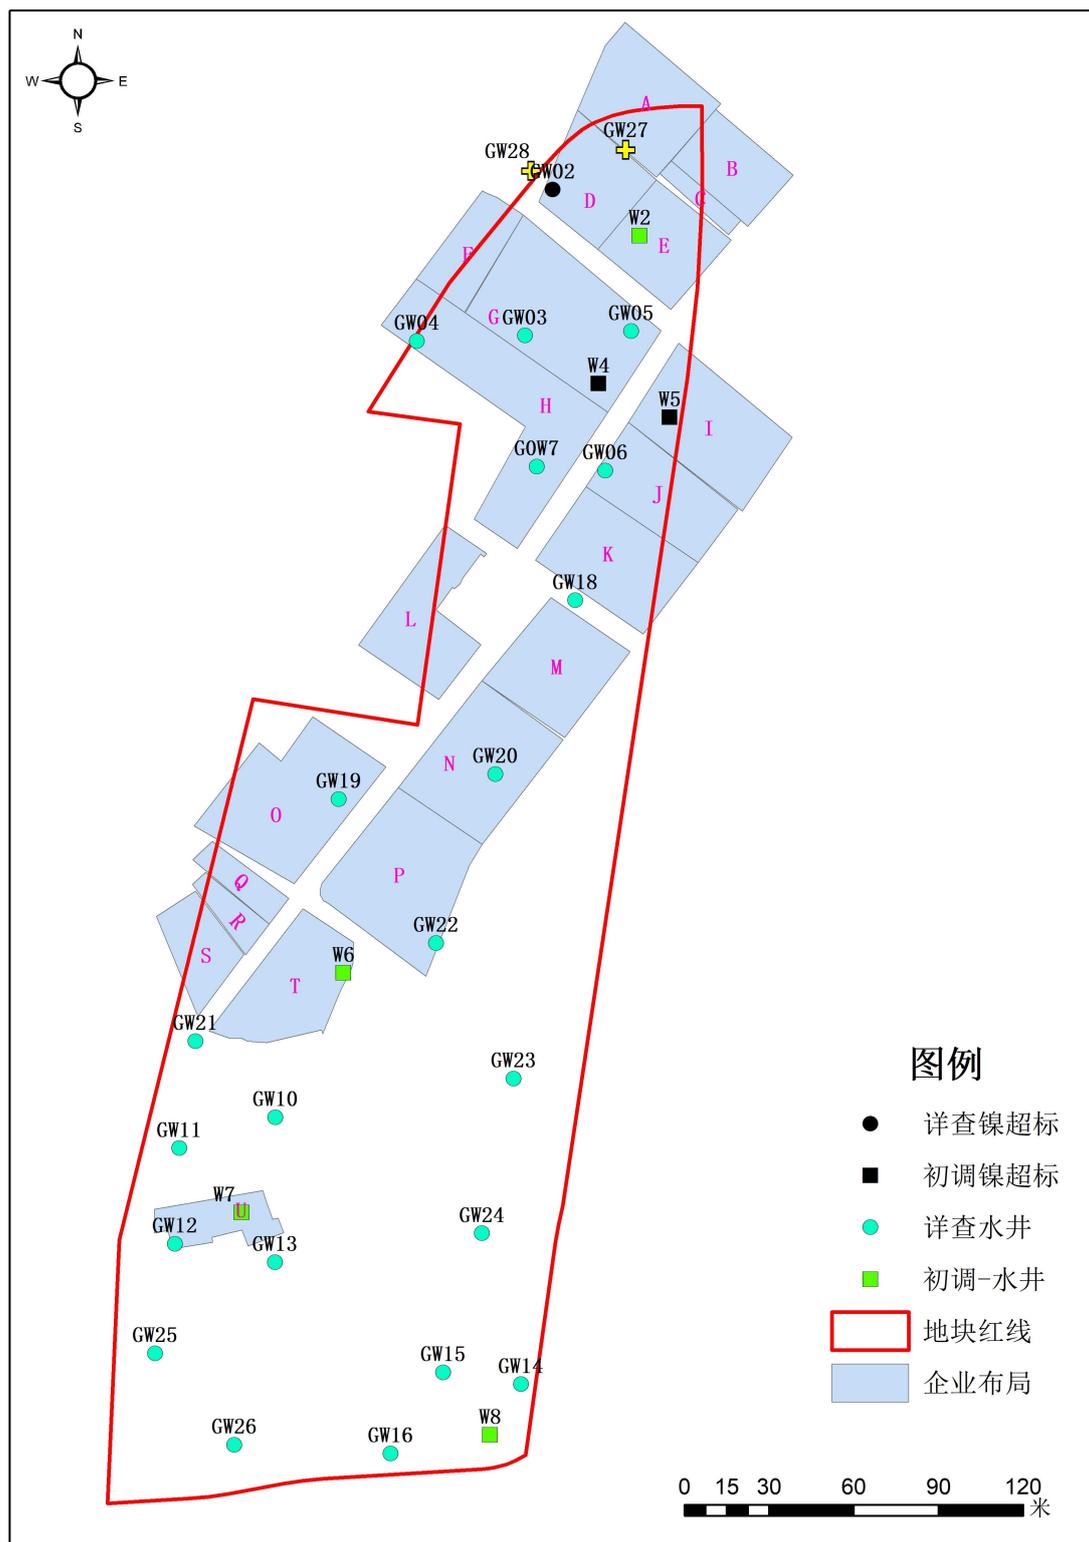
图 3.5-9 地下水镍超标点位分布图

地块内地下水重金属镍最大超标倍数为 29.43 倍，镍的超标点位主要分布在温州市微型蓄电池厂下游区域，温州市瓯海东风塑料助剂厂（G）和温州市慈湖移膜革厂（I）。温州市微型蓄电池厂主要生产铅蓄电池，原辅材料包括极板、隔板，极板、隔板含重金属镍、镉、铅等重金属。温州市微型蓄电池厂生产时间为 1986 年~2003 年，由于早期环保监管欠缺，企业生产可能未考虑环保因素，无环保措施；原辅材料可能露天堆放、未采取地面防渗措施；生产废水可能直排；上述原因均可能使得企业及周边区域地下水镍超标。

点位	检测指标	单位	浓度	超标倍数
W4	镍	μg/L	137.6	0.38
W5	镍	μg/L	3043	29.43
GW02	镍	mg/L	0.157	0.57
