温州市茶白片区南北村单元 A-09b 地块

土壤污染风险评估报告

(备案稿)

中甌生态工程集团有限公司瓯海分公司

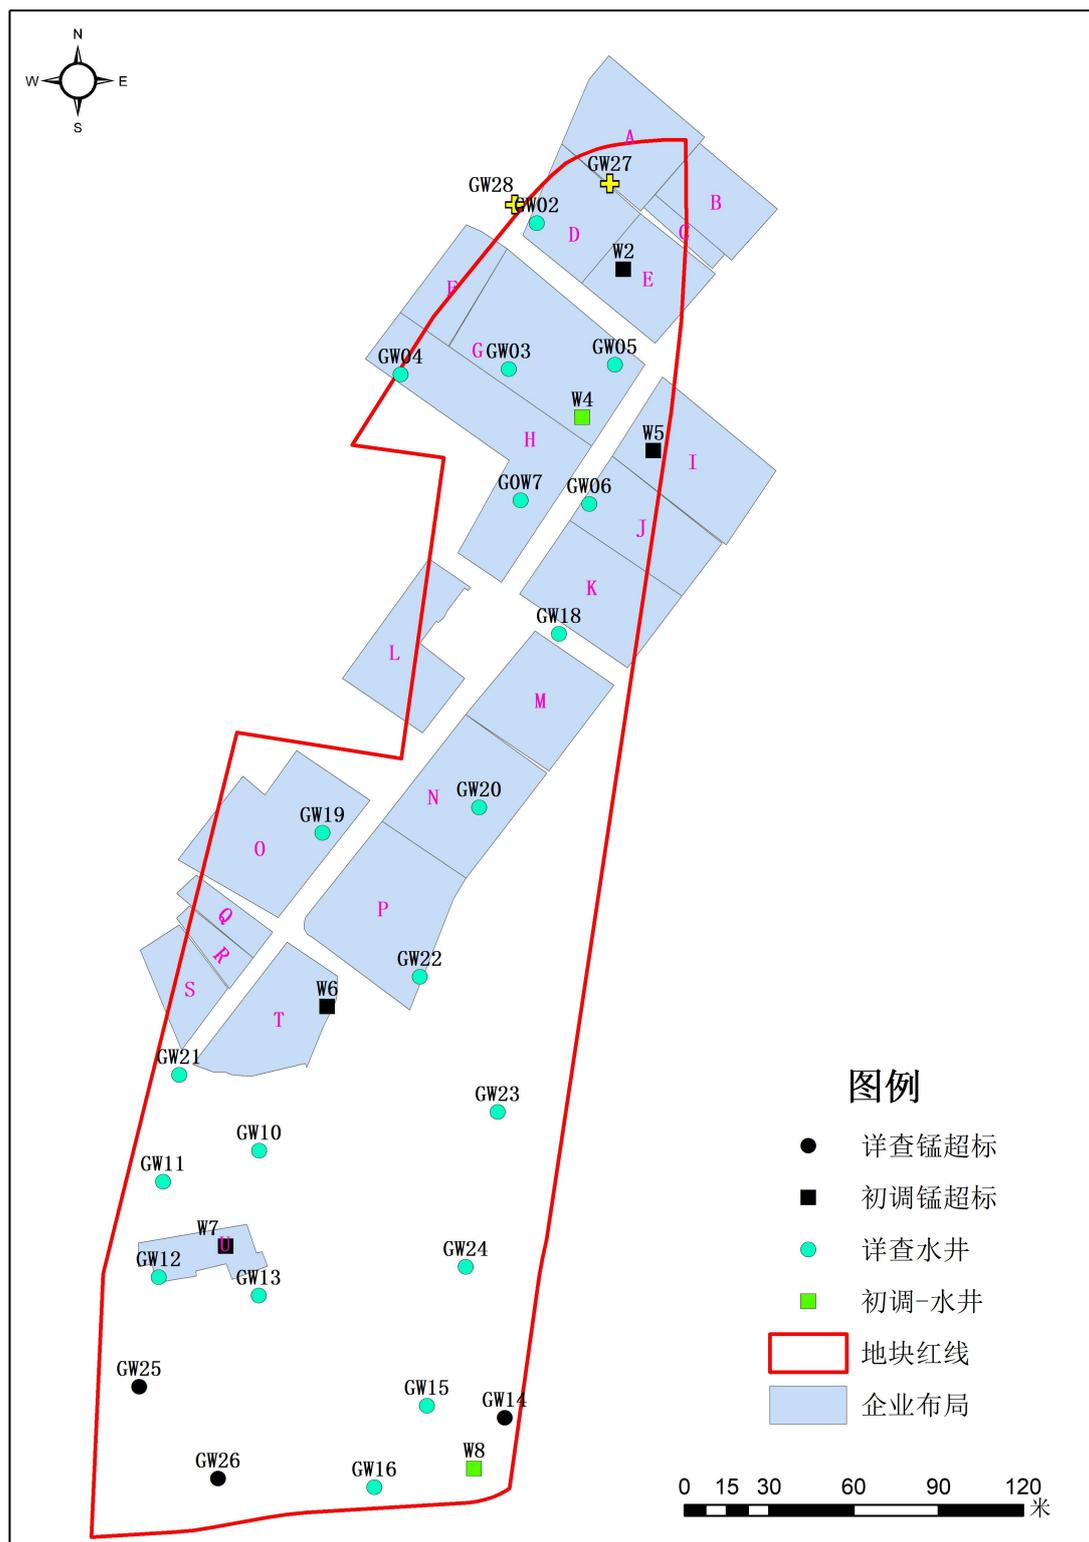
图 3.5- 10 地下水镍超标点位分布图

点位	检测指标	单位	浓度	超标倍数
W2	锰	mg/L	4.05	2.70
W5	锰	mg/L	2.92	1.95
W6	锰	mg/L	1.73	1.15
W7	锰	mg/L	2.08	1.39
GW14	锰	mg/L	1.85	0.23
GW25	锰	mg/L	1.62	0.08
GW26	锰	mg/L	4.36	1.91

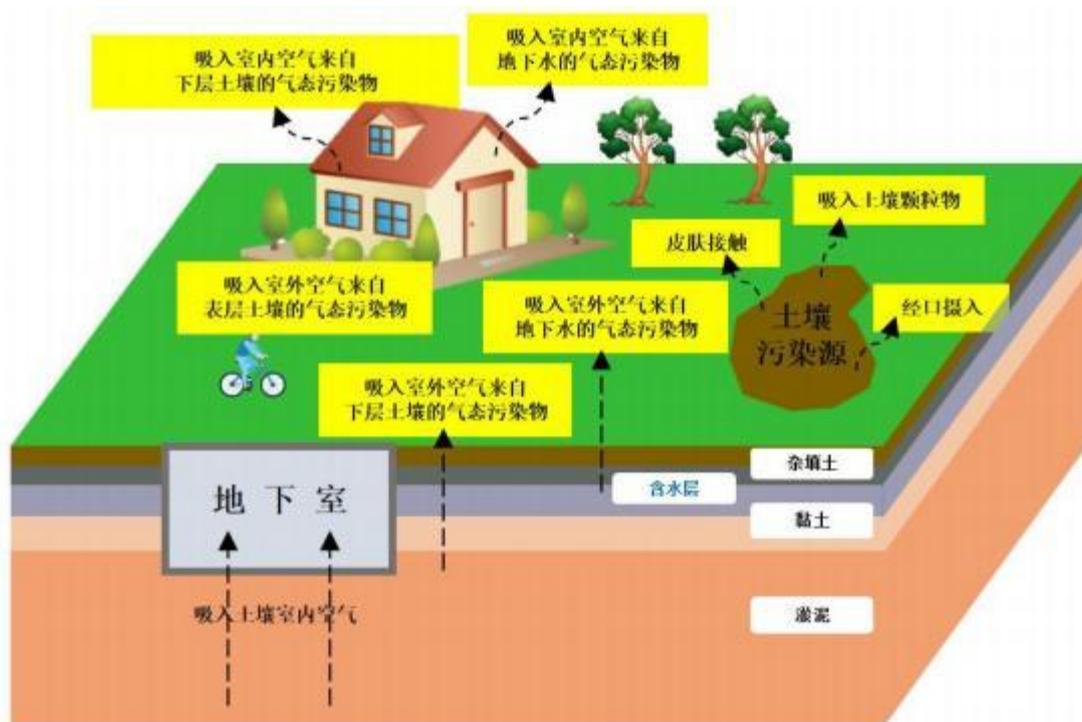
图 5.2-1 地块风险评估概念模型

室内空气中来自地下水的气态污染物可能性较小。根据本地块规划文件表明，本地块内不规划建设地下水井或其他地下水使用途径，因此未来的目标人群存在饮用地下水的可能性较小。地块后期修复过程存在开挖改建的可能，因此皮肤接触地下水这一暴露途径可能存在。

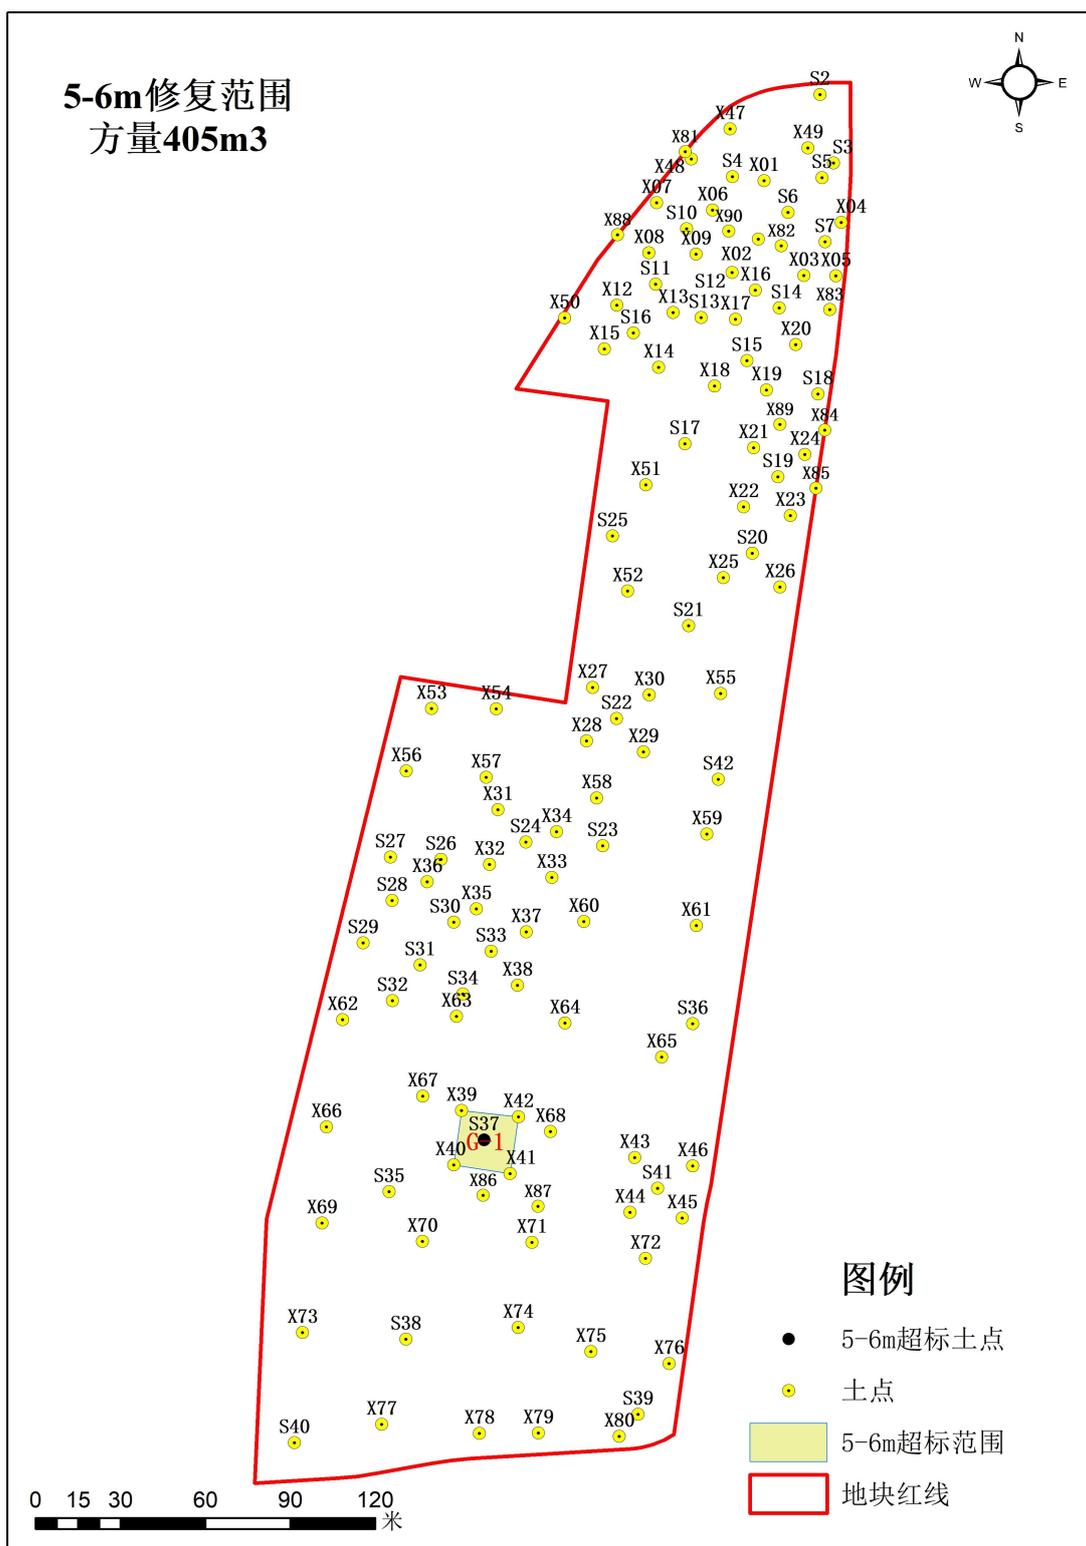
图 8.2-7 第七层 (5-6m) 土壤修复范围

地块内合计修复方量为 21366m³。

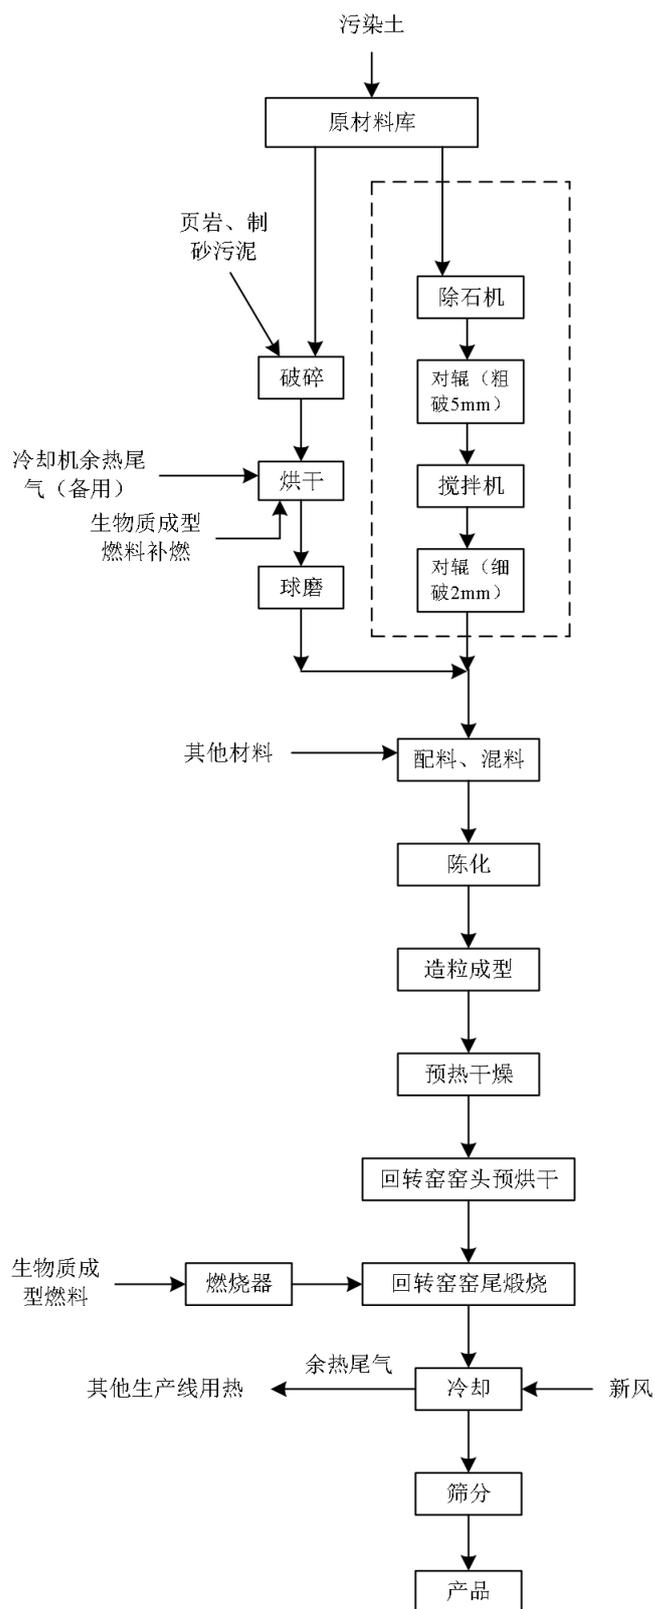
图 9.2-5 陶粒窑协同处置污染土壤技术路线图

- 1、结构简单，具有单位体积高，窑炉寿命长，运转率高，操作稳定，传热效率高，热耗低等特点；
- 2、温度自动控制、超温报警，二次进风余热利用，窑衬寿命长。
- 3、先进的窑头窑尾密封技术及装置，运行稳定、产量高等显著特点。
