# 开化县马金镇龙村村大田畈自然村村道旁崩塌 应急治理方案设计

浙江省浙南综合工程勘察测绘院有限公司

# 开化县马金镇龙村村大田畈自然村村道旁崩塌

## 应急治理方案设计

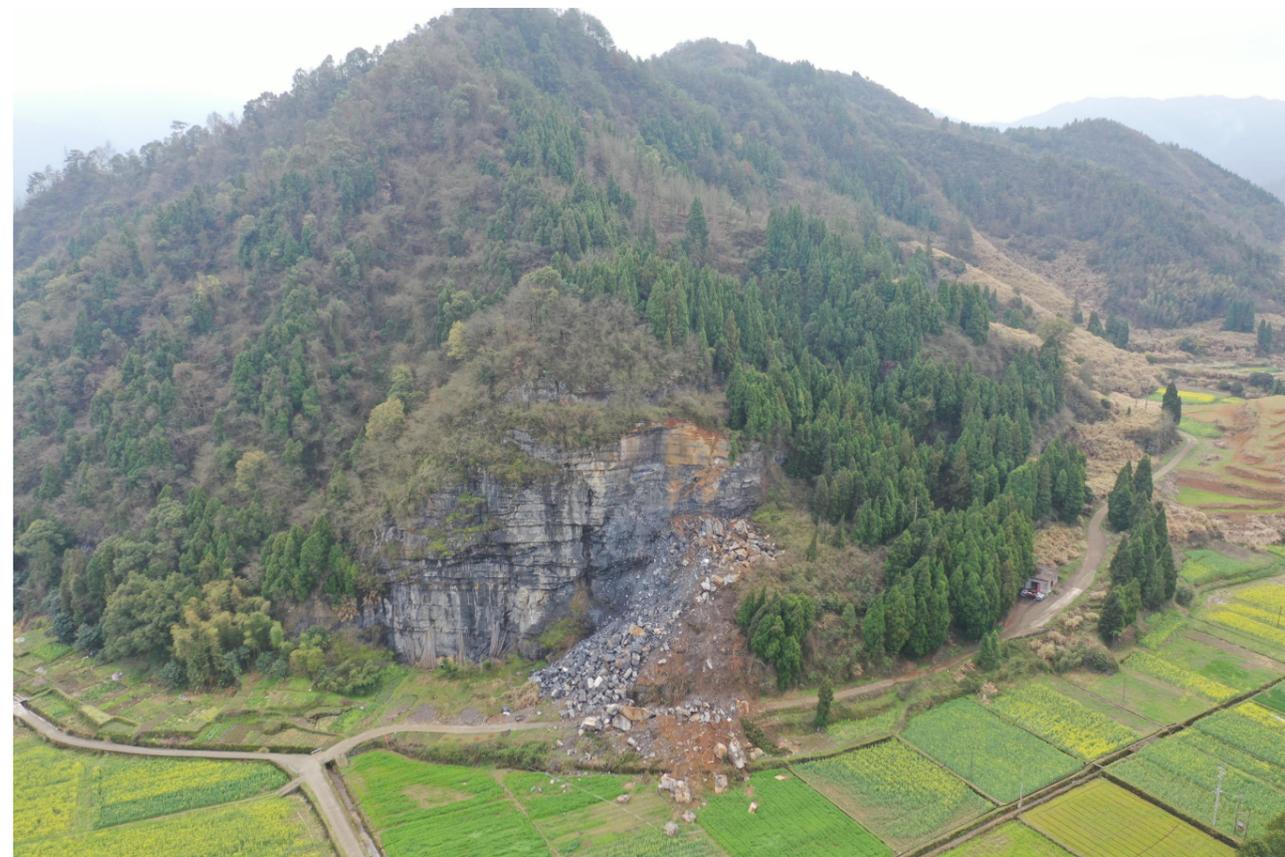
照片 2-2 地形地貌 (镜向 SE)

调查区地貌类型属于丘陵地貌 (照片 2-2), 地形起伏较大, 邻近山头最高点高程约 350m, 坡脚最低高程约 169m, 相对高差 181m。自然山坡坡度 30~45°, 坡面植被一般发育, 以杂草、低矮灌木为主, 表层残坡积层厚 0.1~0.5m, 成分为含碎石的粉质粘土, 较松散。

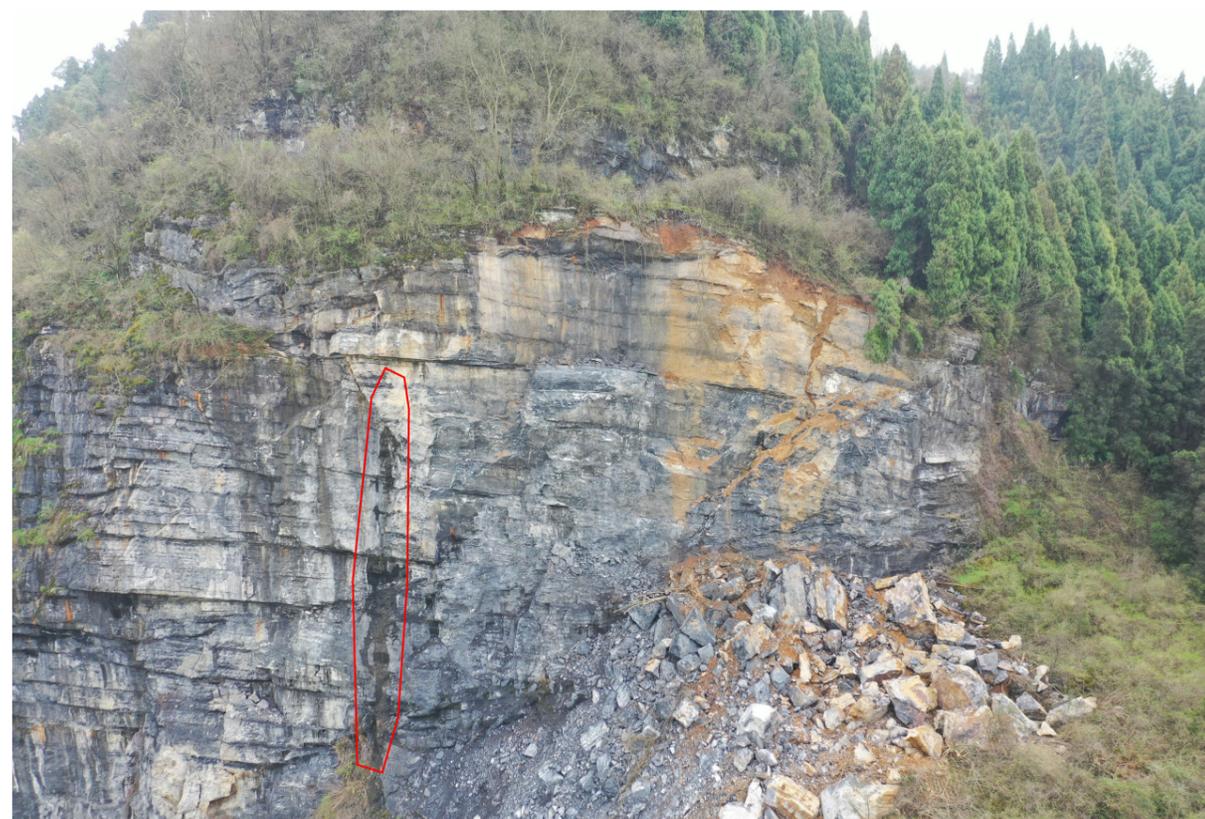
照片 2-3 冲刷痕迹 (镜向 SE)

赋存于碳酸盐岩类岩石的裂隙、溶洞中, 含水介质有粉晶灰岩、泥晶灰岩、泥质灰岩等, 接受大气降水与松散岩类孔隙潜水补给, 动态变化明显, 区内局部呈条带状分布, 富水性主要受构造及地貌控制, 极不均匀, 含水量贫乏, 水化学类型一般为 HCO<sub>3</sub>-Ca、HCO<sub>3</sub>-Ca·Mg, 溶解性总固体 0.03~0.27g/L。坡面可见明显裂隙岩溶水冲刷痕迹 (照片 2-3), 水量呈细流状。

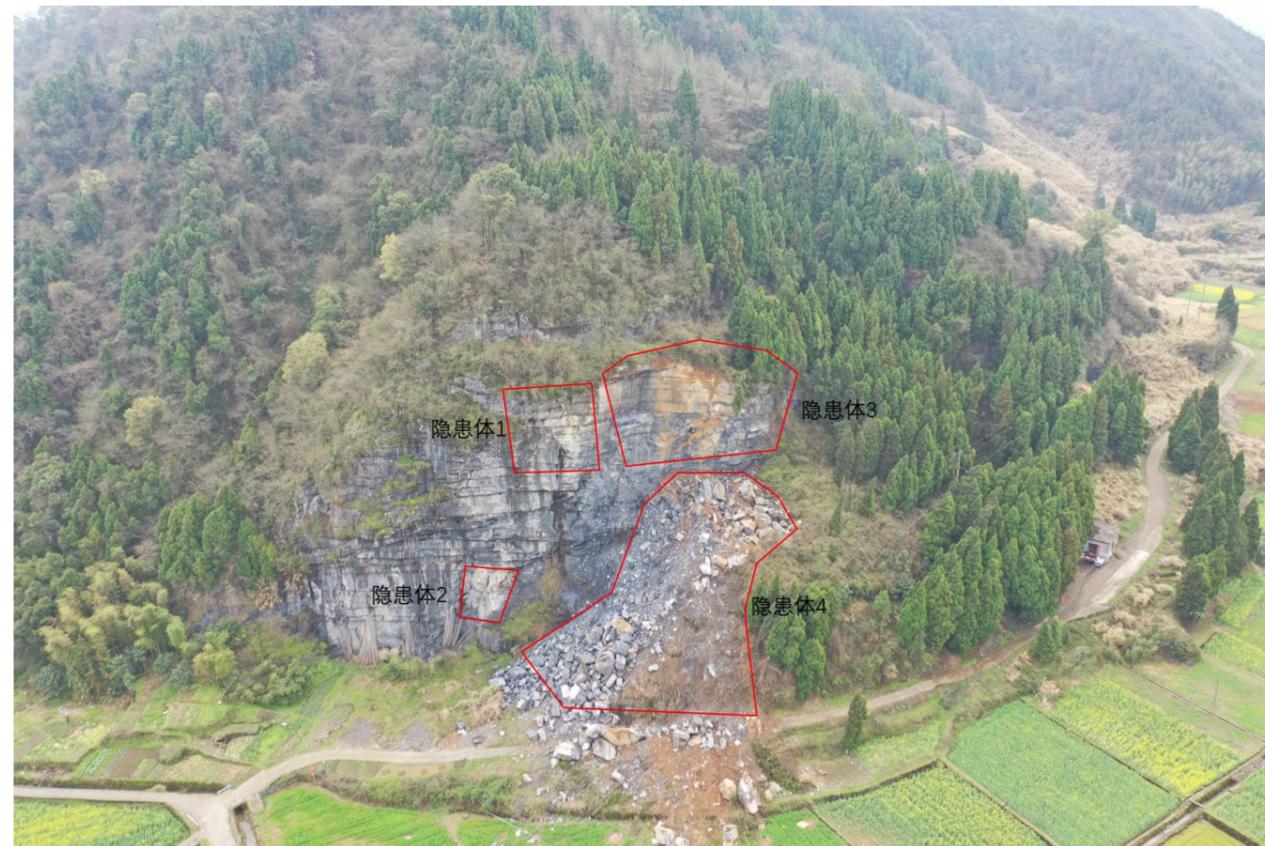
照片 3-1 边坡全貌

该处边坡由于采石场开挖形成的高陡边坡（照片 3-1），现场调查，崩塌发生后边坡坡面存在两处区域岩体风化强烈（隐患体 1、2），边坡后缘区域存在岩体开裂迹象和岩土体悬空现象（隐患体 3），崩塌物质堆积区域物质松散（隐患体 4），遇雨水入渗，有潜在崩塌隐患。

隐患体 1：崩塌隐患体斜长约 10m，宽 3~5m，厚 0.5~1m，方量约 30m<sup>3</sup>，主崩方向为 341°，该区域岩体风化强烈，裂隙较发育，但岩体仅局部存在悬空，总体方量较小，为小型岩质崩塌隐患。

隐患体 2：崩塌隐患体斜长约 6m，宽 4~5m，厚 0.5~1m，方量约 30m<sup>3</sup>，主崩方向为 343°，该区域岩体风化强烈，裂隙较发育，但岩体仅局部存在悬空，总体方量较小，为小型岩质崩塌隐患，由于坡脚距离村道道路可达 20m，危险性小。

隐患体 3：崩塌隐患体斜长约 10m，宽 15~20m，厚 0.5~3m，方量约 600m<sup>3</sup>，主崩方向为 340°，

该区域岩体风化强烈，受到两组节理切割，顺坡卸荷裂隙次生黄泥充填，张开约 5cm，南西侧岩体存在开裂变形迹象，裂缝宽度约 0.3m，深度约 2m，向南西向延伸，该区域为本次崩塌后缘，为小型岩质崩塌隐患。

隐患体 4：滑坡隐患体斜长约 60m，宽 20~40m，厚约 0.5m，方量约 800m<sup>3</sup>，主滑方向为 350°，该区域为崩塌物质堆积区，堆积物质松散，但总体厚度较小。

崩塌所在区域，由于开挖采石形成高陡边坡，边坡岩体局部风化程度较大，受到两组节理切割，节理裂隙发育，且存在一组顺向结构面，其结构面存在泥质充填，在连续强降雨后导致岩土体饱和，降低了岩体物理力学性质，同时雨水增加了岩体自身荷载，导致边坡坡顶岩体失稳发生崩塌。

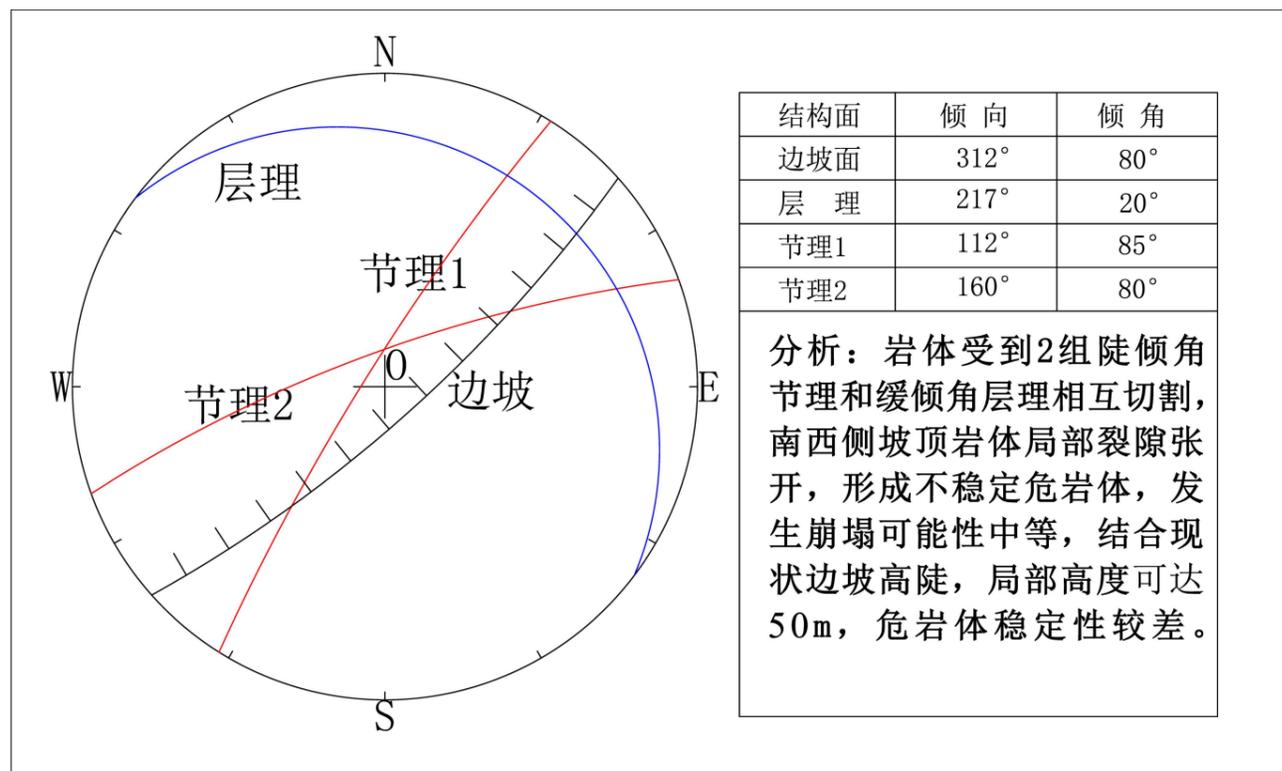
图 3-1 赤平投影分析图

根据赤平投影分析（图 3-1）：其主要发育两组节理：节理 1，产状  $112^{\circ} \angle 85^{\circ}$ ，间距 2~4m，延伸 4~6m，面平直，闭合无充填；节理 2，产状  $160^{\circ} \angle 80^{\circ}$ ，间距 1~3m，延伸 2~5m，面平直，微张泥质充填。坡体受到 2 组节理和层理切割，且隐患体 3 南西侧岩体存在开裂变形迹象，并且该边坡高陡，现状稳定性较差，易发生崩塌或掉块现象。

综上多方面分析认为：边坡整体稳定性较差，在强降雨等恶劣天气条件下，地表水下渗，增加坡体荷载，润滑结构面，边坡继续下崩的可能性较大。

调查区岩体完整性较好, 其主要发育两组节理: 节理 1, 产状 112°∠85°, 间距 2~4m, 延伸 4~6m, 面平直, 闭合无充填; 节理 2, 产状 160°∠80°, 间距 1~3m, 延伸 2~5m, 面平直, 微张泥质充填。

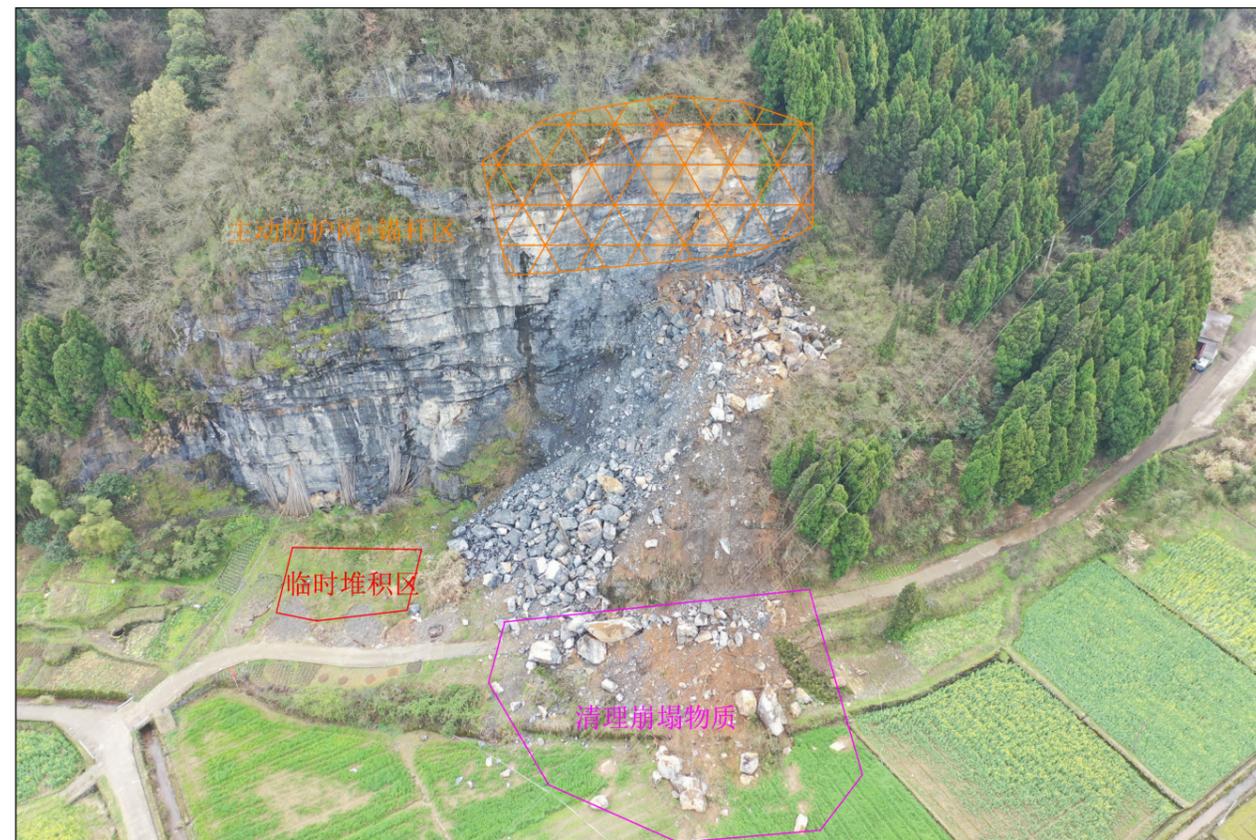
图 5-1 设计分布图

采取的措施为：清理崩塌堆积物、坡面主动柔性防护网+锚杆（图 5-1）。具体设计思路如下：

- (1) 崩塌体清除：对堆积于旱地和村道的崩塌物质进行清理和影响施工的碎石进行清理；
- (2) 坡面主动柔性防护网+锚杆：对前文判定的崩塌隐患体 1-3，其存在崩塌或掉块的可能，

结合岩体总体完整性较好，风化较弱，建议坡面采用主动柔性防护网+锚杆加固；

(3) 交通管制：该村道通往公墓，现阶段通行人员较少，为保障安全，施工期间对治理区道路进行封闭通行。

对堆积于旱地和村道的崩塌物质进行清理和影响施工的碎石（直径大于 30cm 的块石）进行清理，方量约 150m<sup>3</sup>，清理物质堆积于东侧坡脚临时堆积区。

主动柔性防护网的挂网区域主要为边坡坡顶界线下 15m 及边坡坡顶界线外扩 1m 范围，本次设计采用品牌企业生产的高强度防护网（SNS 主动防护网 GAR2 型），要求设计使用寿命不低于 50 年。锚杆采用 2φS16 的钢绳锚杆，锚杆孔深应大于设计锚杆长度 30cm，孔径不小于 φ90。防护网纵横交错的支撑绳，横向 Φ16、纵向 Φ16 支撑绳与间距 2.25×2.0m（垂高）布置的锚杆相联结并

进行预张拉。支撑绳构成的每个网格内铺设一张 D0/08/300/4×4m 型钢丝绳网，每张钢丝绳网与四周支撑绳间用缝合绳缝合联结并拉紧，该预张拉工艺能使系统对坡面施以一定的法向预紧压力，从而提高表层岩土体的稳定性。根据边坡自上而下风化程度越来越弱、完整性越来越好，且为防止群锚效应，拟自下而上布设 3 种不同长度的锚杆，自上而下第一排翻边锚杆设计长度为 3m(预计根数 25 根)，第二和第三排锚杆设计长度为 6m（预计根数 50 根），其余各排锚杆设计长度为 4.5m（预计根数 150 根），锚杆杆体采用Φ25 的 HRB400 级螺纹钢，钻孔直径 110mm，入射角 30°（翻边锚杆入射角 45°），SNS 主动防护网 GAR2 型面积约 850 m<sup>2</sup>，钢绳锚杆总长度约 1050m。
