台州湾新区城市桥梁维修工程（2025 年）

# 施 工 图 设 计

陕西交控通宇交通研究有限公司

二〇二五年五月

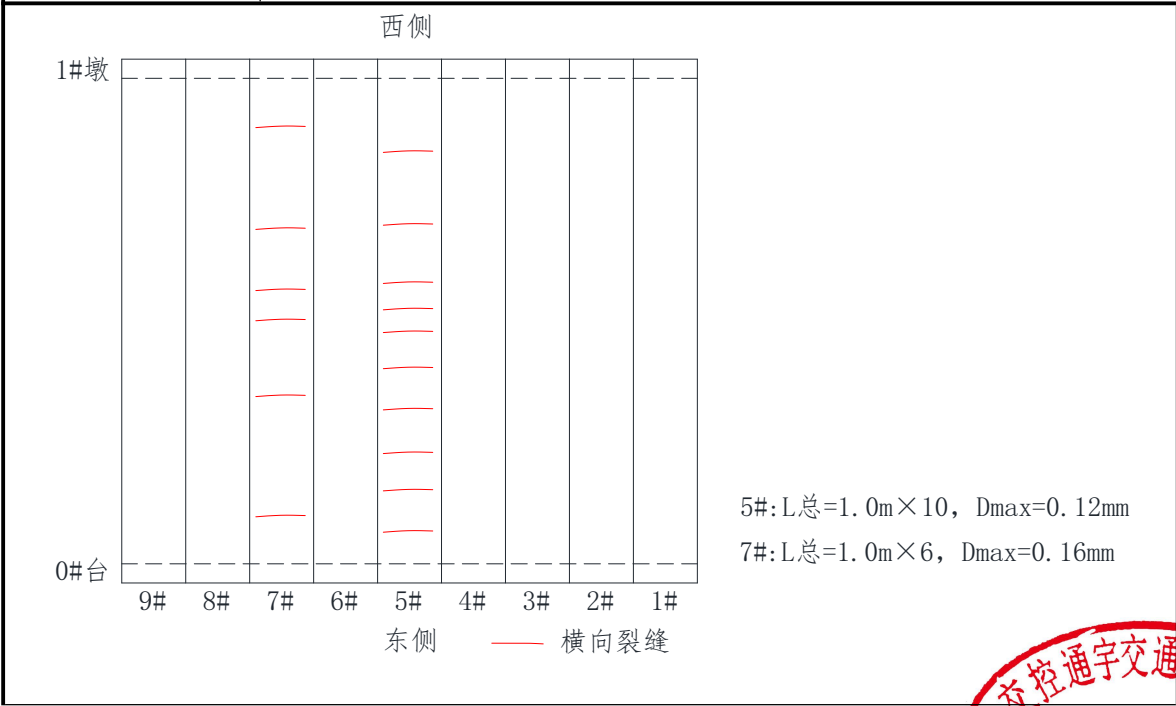
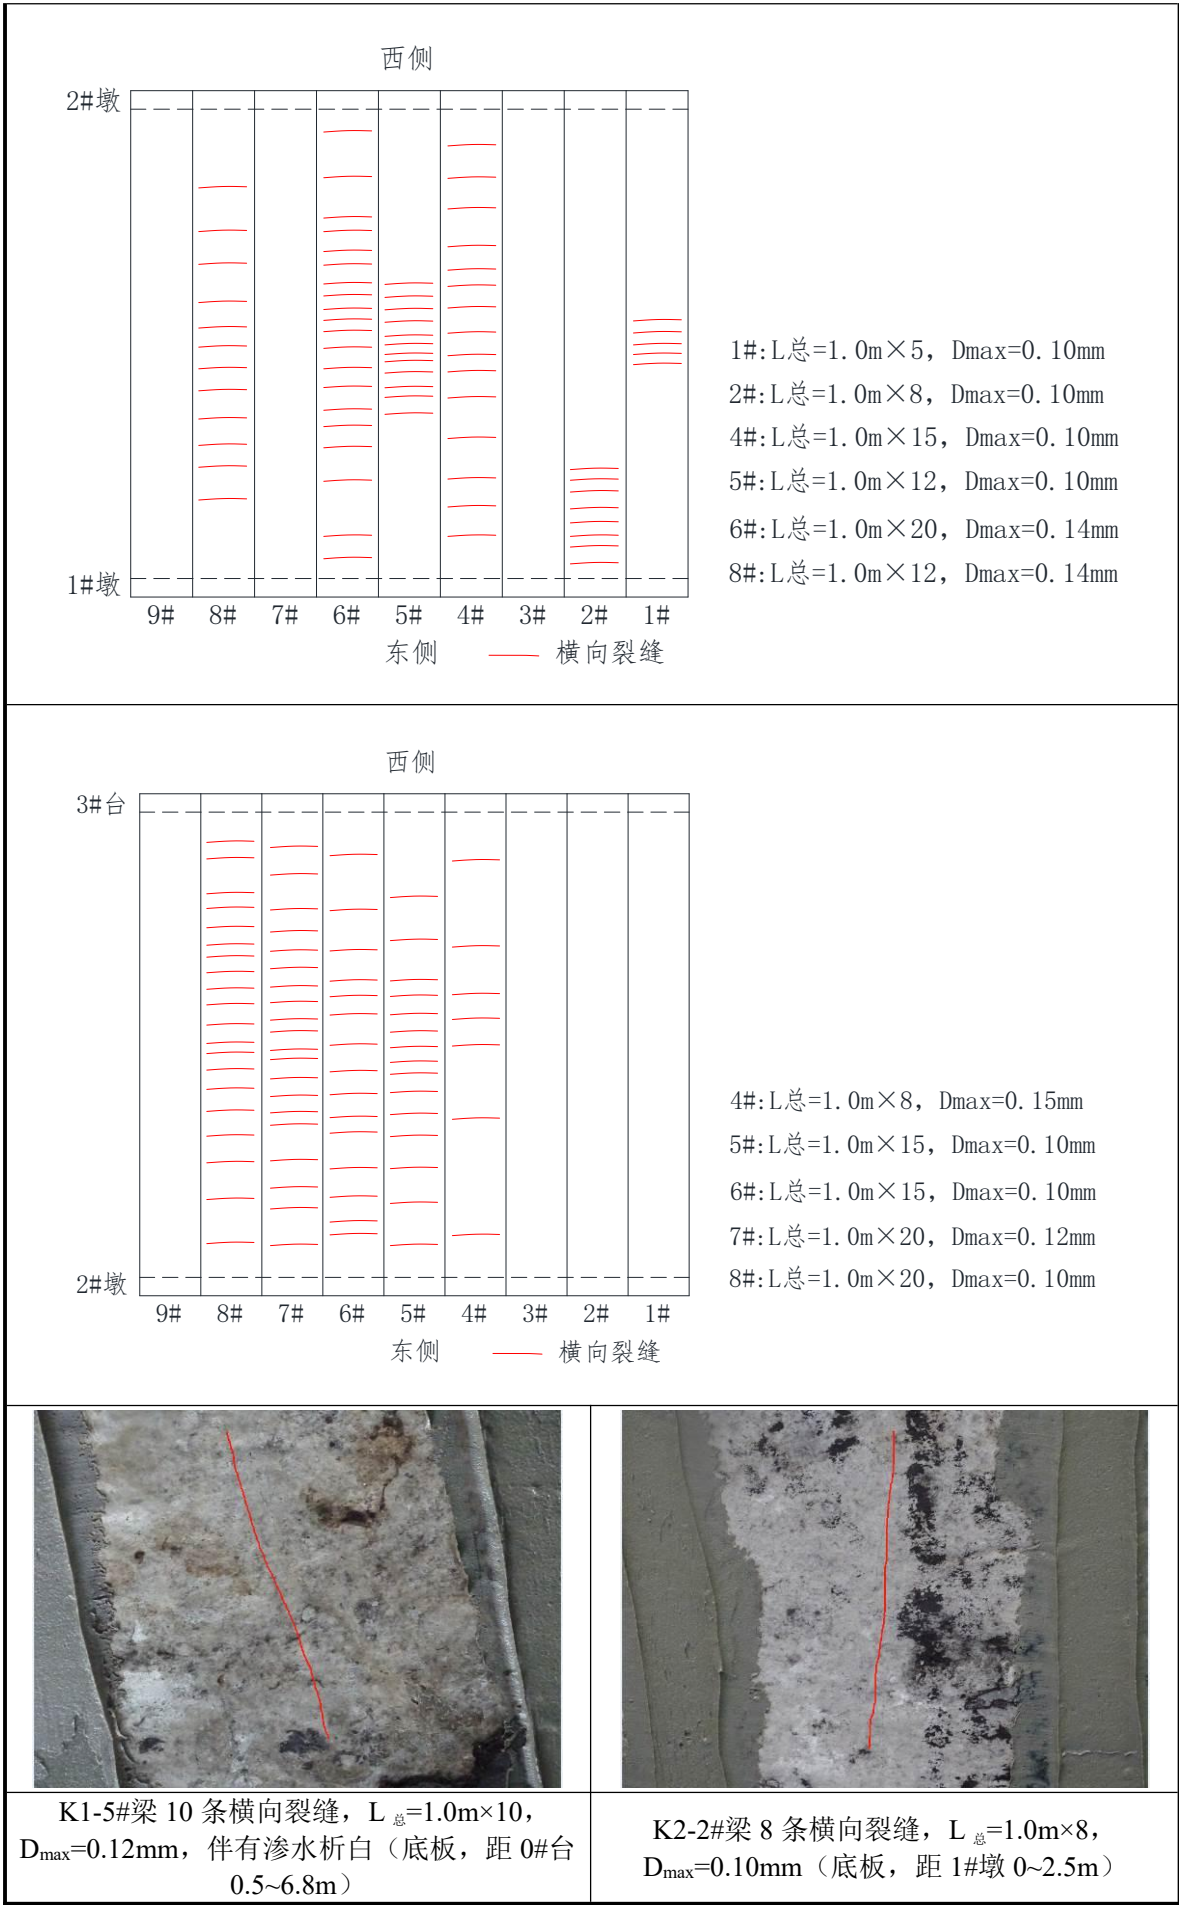
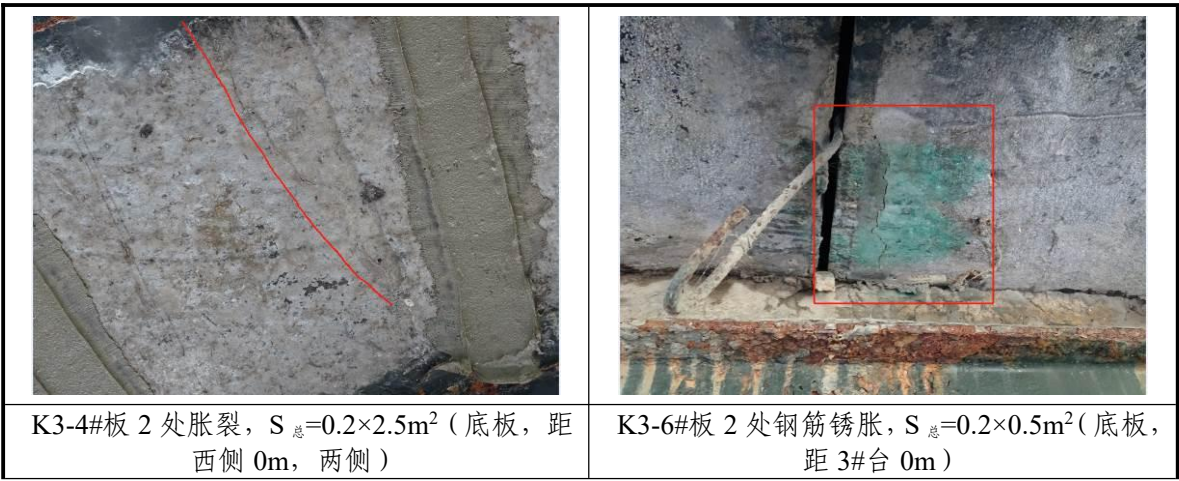
0.8~7.2m）；  
K2-1#梁 5 条横向裂缝， $L$  总=1.0m  $\times$  5， $D_{max}=0.10mm$ （底板，跨中位置）；  
K2-2#梁 8 条横向裂缝， $L$  总=1.0m  $\times$  8， $D_{max}=0.10mm$ （底板，距 1#墩 0~2.5m）；  
K2-4#梁 15 条横向裂缝， $L$  总=1.0m  $\times$  15， $D_{max}=0.10mm$ （底板，距 1#墩 1.0~7.0m）；  
K2-5#梁 12 条横向裂缝， $L$  总=1.0m  $\times$  12， $D_{max}=0.10mm$ （底板，跨中位置）；  
K2-6#梁 20 条横向裂缝， $L$  总=1.0m  $\times$  20， $D_{max}=0.14mm$ （底板，距 1#墩 0.5~8.0m）；  
K2-8#梁 12 条横向裂缝， $L$  总=1.0m  $\times$  12， $D_{max}=0.14mm$ （底板，距 1#墩 2.0~6.0m）；  
K3-4#梁 8 条横向裂缝， $L$  总=1.0m  $\times$  8， $D_{max}=0.15mm$ （底板，距 3#台 1.0~7.0m）；  
K3-5#梁 15 条横向裂缝， $L$  总=1.0m  $\times$  15， $D_{max}=0.10mm$ （底板，距 3#台 2.0~7.5m）；  
K3-6#梁 15 条横向裂缝， $L$  总=1.0m  $\times$  15， $D_{max}=0.10mm$ （底板，距 3#台 1.0~7.5m）；  
K3-6#梁 1 处锈胀露筋， $S=0.1 \times 0.3m^2$ （底板，距 3#台 0m）；  
K3-7#梁 20 条横向裂缝， $L$  总=1.0m  $\times$  20， $D_{max}=0.12mm$ （底板，距 3#台 1.0~7.0m）；  
K3-8#梁 20 条横向裂缝， $L$  总=1.0m  $\times$  20， $D_{max}=0.10mm$ （底板，距 3#台 1.0~7.5m）；

K3-8#梁 1 处锈胀露筋， $S=0.1 \times 0.3m^2$ （底板，距 3#台 0m）；  
其他梁板修复。K3-9#板 1 处钢筋锈胀， $S=0.3 \times 0.4m^2$ （底板，距 3#台 0m）。

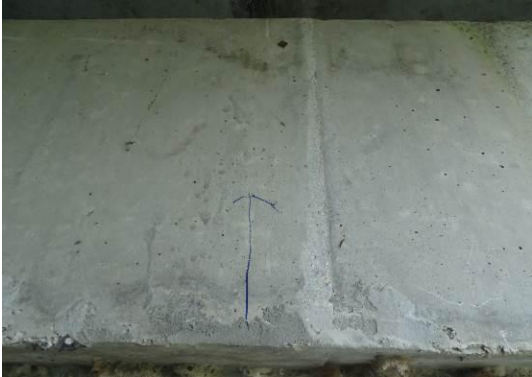
| | 0#台帽 1 条竖向裂缝，L=0.4m，D=0.10mm（1#勾缝对应位置） | | 0#台身 1 条竖向裂缝，L=1.0m，D=0.14mm（6#板对应位置） |

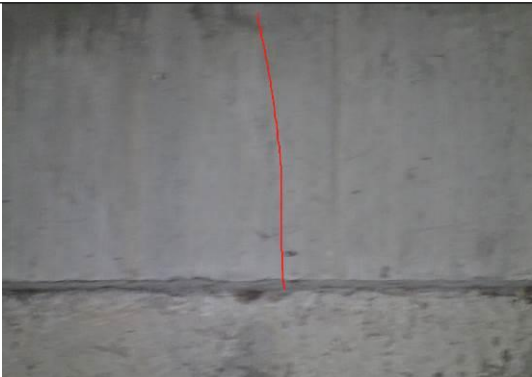
| | 1#台帽 1 条竖向裂缝，L=0.6m，D=0.08mm（10#板对应位置） | | 1#台帽 1 处锈胀露筋，S=0.1×0.1m <sup>2</sup> （39#板对应位置） |

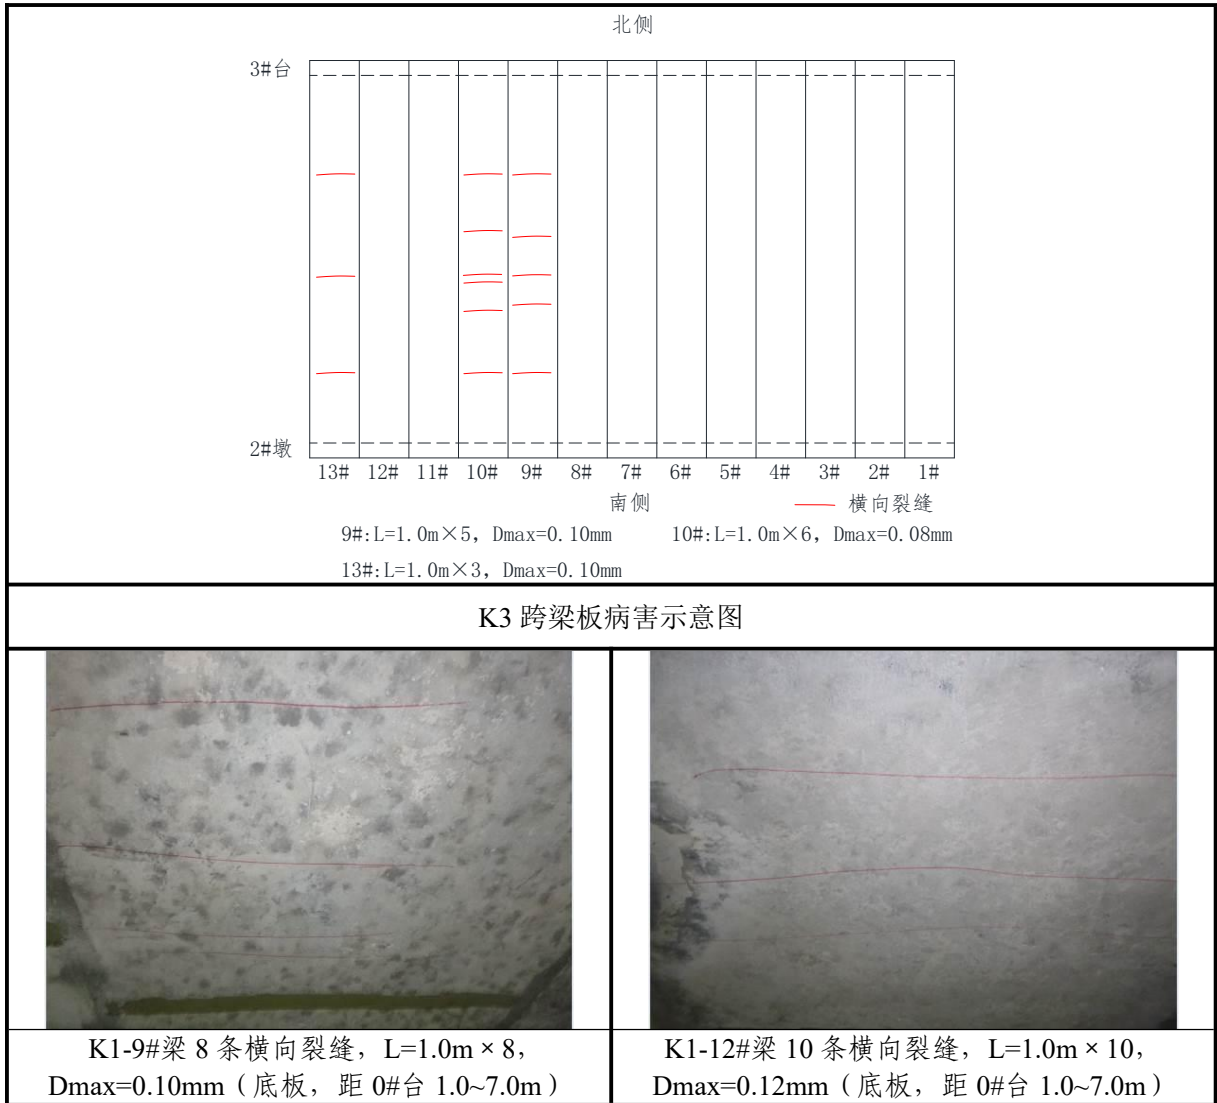
| 缺陷位置 | 缺陷描述 |
|---|---|
| K1 跨梁板病害示意图 | |

上部结构：①10 片梁板横向裂缝，共 61 条， $L_{总}=61.0m$ ， $D_{max}=0.12mm$ （K1-3#梁、K1-5#梁、K1-9#梁、K1-10#梁、K1-11#梁、K1-12#梁、K1-13#梁、K3-9#梁、K3-10#梁、K3-13#梁）。

| 缺陷位置 | 缺陷描述 |
|---|---|
| K1~K3 跨 | K1-2#板 1 处钢筋锈胀， $S=0.1\times0.8m^2$ （东侧腹板，距 0#台 0m） |

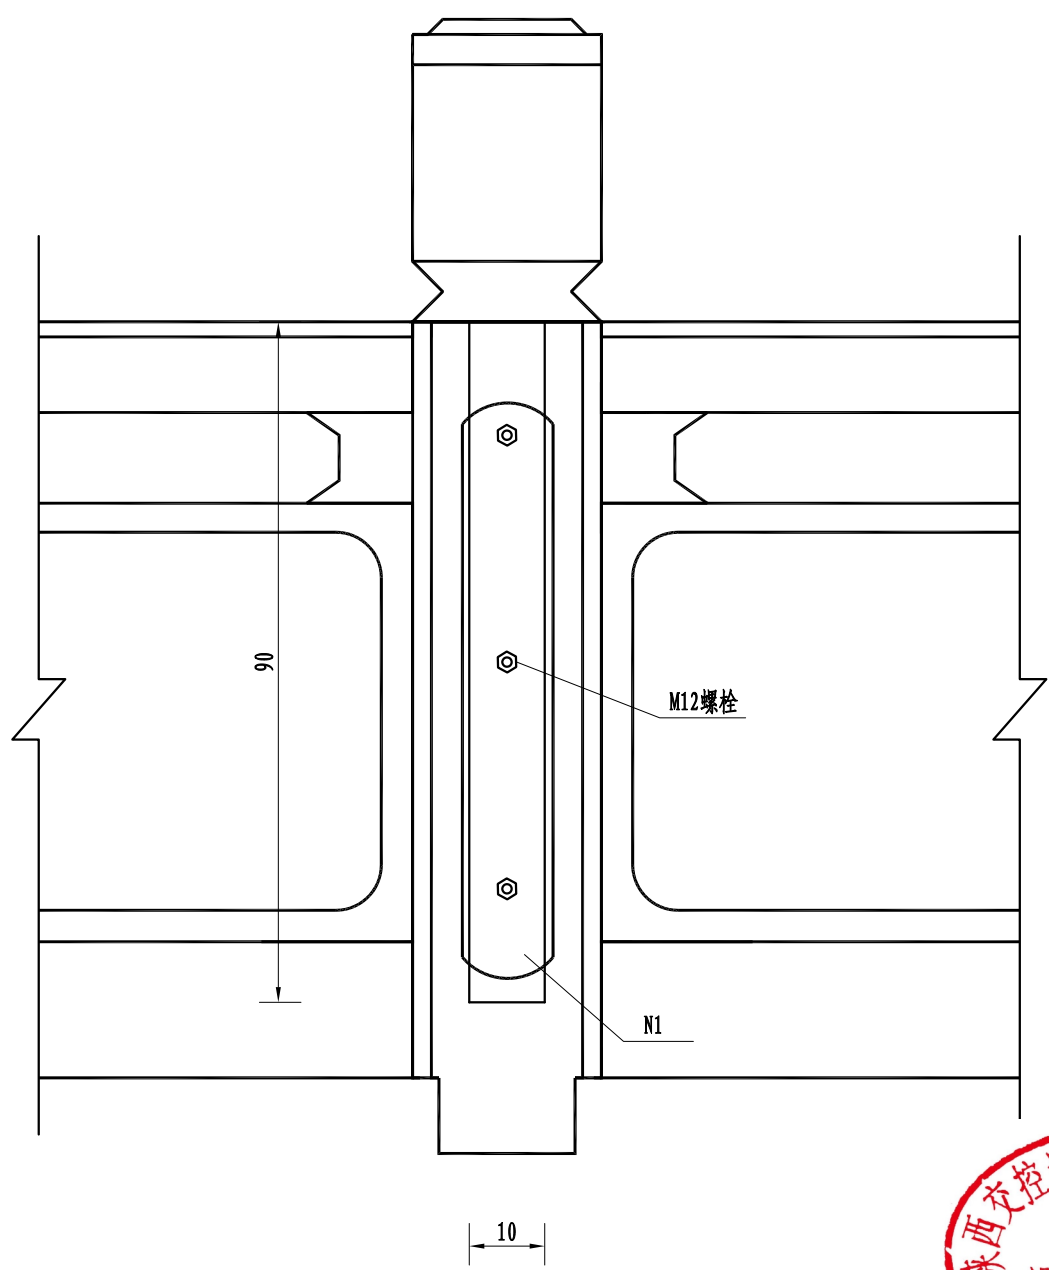
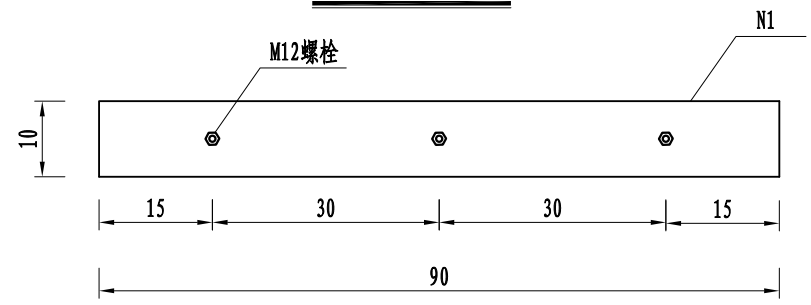
栏杆立柱粘钢示意图

| 序号 | 路线名称 | 道路等级 | 桥梁名称 | 建造年代 | 桥梁全长(m) | 桥梁总长(m) | 跨径组合(孔×m) | 桥面全宽(m) | 桥面净宽(m) | 桥面形式 | 伸缩缝 | 栏杆形式 | 上部结构形式 | 下部结构形式 | 2024年主要病害描述 | 2024年桥梁等级 | 维修加固内容 | 备注 |
|---|---|---|---|---|---|---|---|---|---|---|---|---|---|---|---|---|---|---|
| 10 | 经三路 | 支路 | 经三路桥 | / | 37.40 | 32.0 | 1×8.0+1×16.0+1×8.0 | 17.9 | 10.0 | 沥青混凝土 | 型钢伸缩缝/2 | 石质栏杆 | 预应力混凝土空心板 | 桩柱式墩台 | 桥面系：1、0#台、3#台上伸缩缝均有堵塞现象。2、排水孔堵塞。3、东侧人行道板锈胀露筋，共2处，S总=0.06m2。<br>上部结构：1、10片梁板横向裂缝，共61条，L总=61.0m，Dmax=0.12mm。<br>下部结构：1、0#台、3#台均有水侵害现象；0#台帽竖向裂缝，共2条，L总=1.6m，Dmax=0.16mm。2、1#墩、2#墩均有水侵害现象。3、板式橡胶支座开裂，共39处；局部脱空，共17处；剪切开裂1处。 | B | ①全桥混凝土构件裂缝封闭或灌注，钢筋除锈，缺陷修复处理；<br>②护栏立柱粘贴钢板加固。 | |

- 1、本图尺寸除钢板尺寸以毫米计外，余均以厘米计。
- 2、在栏杆立柱指定位置处钻制直径为15mm，深为80mm的锚栓孔。将粘贴钢板处磨平，并清洗干净。
- 3、用环氧砂浆将高强螺栓固定在锚栓孔，用环氧粘钢胶将钢板粘贴在护栏立柱内侧，并用锚栓加压固定。
- 4、加固钢板采用热浸镀锌，镀锌量为600g/m2。安装好后，涂刷二层环氧富锌底漆，二层聚氨酯面漆，面漆颜色与护栏颜色相近。
- 5、护栏立柱裂缝处采用环氧树脂胶水修补，然后进行粘贴镀锌钢板加固。
- 6、钢板贴好后，螺栓端部与螺帽切齐。
- 7、本图适用于经三路桥栏杆立柱粘贴钢板加固，全桥共8根栏杆立柱进行粘贴钢板加固。
