第一部分 勘查部分

2021年6月1日瑞安市高楼镇东坑村后山发生崩塌（BT1），方量约20~30m³，崩塌体堆积于坡面，砸毁山坡截水沟，幸未滚入村庄造成人员伤亡或财产损失。据现场勘查及调查访问，山坡偶尔有土块或块石崩落，掉块方量不大，土块、石块堆积于坡面。现状边坡上方仍有危岩体，存在较大安全隐患，严重威胁下方宝坛寺僧人与香客的生命财产安全，急需进行治理。

受瑞安市高楼镇人民政府委托，我单位对该处崩塌及周边危岩体进行勘查暨治理设计，为下一步崩塌的治理施工提供依据。

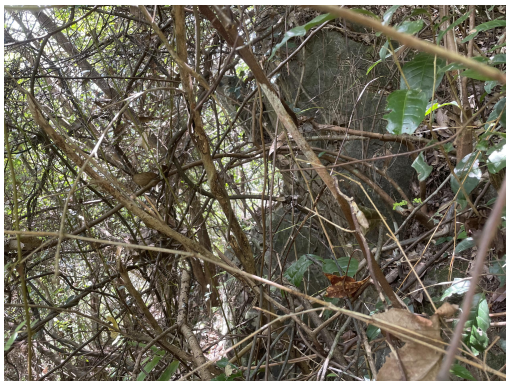
表 4-1 危岩体 WY1 稳定性分析表

危岩体 WY1 属独立危岩体，分布在标高+110m，分布区域宽 1.0m，高 3.5m，厚 1.5m，方量约 5m³。受顺坡向节理 J3 (150° ∠55°) 控制，裂隙较发育，风化剥落强烈，岩体底部掏空处于悬空状态。可能发生倾倒式崩塌，崩落方向为 155°。

编号	WY1	位置		
危岩体特征	估算体积	5m ³	岩性	凝灰岩
	坡面倾向/倾角	143°/75°	破坏模式	倾倒式
	控制性结构面产状	J3: 150°∠55°	稳定性分析	受顺坡向节理150°∠55°控制，裂隙较发育，风化剥落强烈，可能发生倾倒式崩塌，稳定性差。
照片

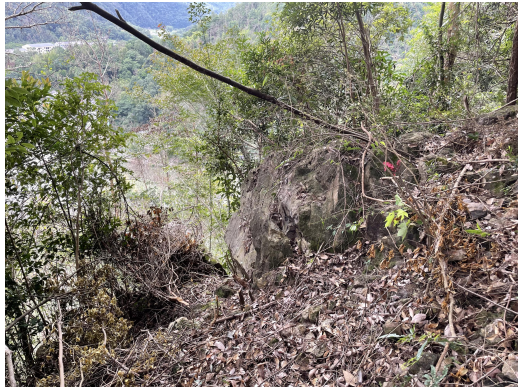
表 4-2 危岩体 WY2 稳定性分析表

危岩体 WY2 属独立危岩体，分布在标高+110m，分布区域宽 2.5m，高 4.0m，厚 8.0m，方量约 80m³。受顺坡向节理 J5 (115° ∠22°) 控制，裂隙较发育，风化剥落强烈。可能发生滑移式崩塌，崩落方向为 115°。

编号	WY2	位置		
危岩体特征	估算体积	80m ³	岩性	凝灰岩
	坡面倾向/倾角	140°/65°	破坏模式	滑移式
	控制性结构面产状	J5: 115°∠22°	稳定性分析	受顺坡向节理115°∠22°控制，裂隙较发育，风化剥落强烈。整个块体以斜靠形式覆于山体坡面。稳定性差。
照片

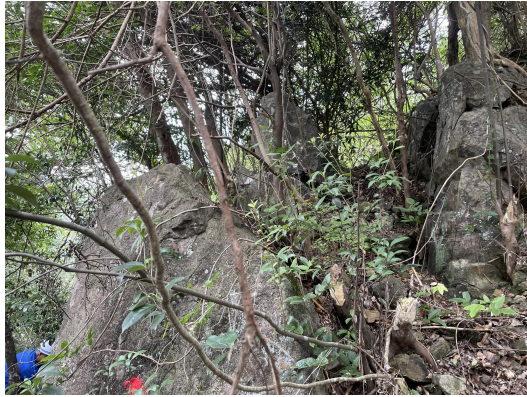
表 4-3 危岩体 WY3 稳定性分析表

危岩体 WY3 属群体型危岩体，分布在标高+120m，分布区域宽 4.2m，高 4.5m，厚 2.0m，危岩体单块体积 0.2~12m³ 不等，方量约 35m³。受顺坡向节理 J4（210° ∠45°）控制，裂隙较发育，风化剥落强烈，可能发生滑移式崩塌，崩落方向为 200°。

编号	WY3	位置		
危岩体特征	估算体积	35m ³	岩性	凝灰岩
	坡面倾向/倾角	172°/70°	破坏模式	滑移式
	控制性结构面产状	J4: 210°∠45°	稳定性分析	受顺坡向节理210°∠45°控制，裂隙较发育，风化剥落强烈。整个块体以斜靠形式覆于山体坡面。稳定性差。
照片

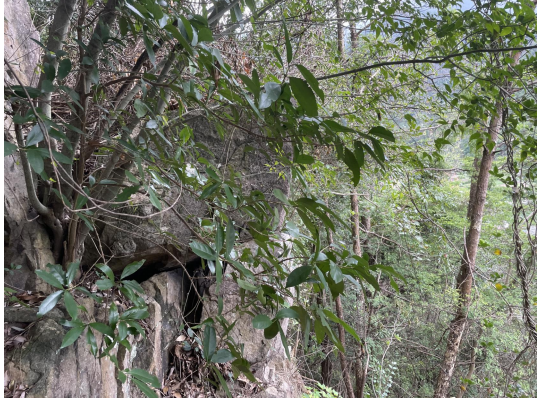
表 4-4 危岩体 WY4 稳定性分析表

危岩体 WY4 属群体型危岩体，分布在标高+140m，分布区域宽 7~10m，高 4~5m，厚 3.0m，危岩体单块体积 0.5~50m³ 不等，方量约 135m³。受顺坡向节理 J3（150° ∠55°）控制，裂隙较发育，风化剥落强烈。可能发生滑移式崩塌，崩落方向为 150°。

编号	WY4	位置	边坡北东侧，倚靠坡脚	
危岩体特征	估算体积	135m ³	岩性	凝灰岩
	坡面倾向/倾角	121°/70°	破坏模式	滑移式
	控制性结构面产状	J3: 150°∠55°	稳定性分析	受顺坡向节理 150°∠55° 控制，裂隙较发育，风化剥落强烈。整个块体以斜靠形式覆于山体坡面。稳定性差。
照片

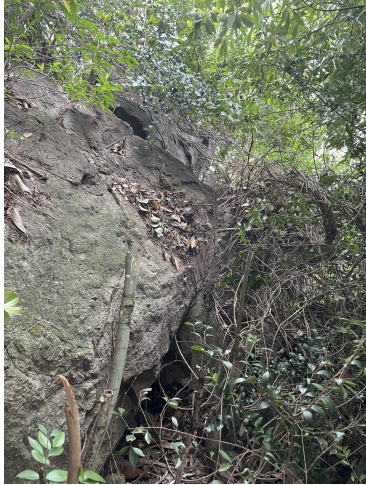
表 4-6 危岩体 WY6 稳定性分析表

危岩体 WY6 属群体型危岩体，分布在标高+115m，分布区域宽 4.8m，高 5m，厚 2.5m，危岩体单块体积 0.5~20m³ 不等，方量约 60m³。受顺坡向节理 J4 (210° ∠45°) 控制，裂隙较发育，风化剥落强烈，岩体底部掏空处于悬空状态，可能发生滑移式崩塌，崩落方向为 210°。

编号	WY6	位置		
危岩体特征	估算体积	60m ³	岩性	凝灰岩
	坡面倾向/倾角	190°/59°	破坏模式	滑移式
	控制性结构面产状	J4: 210°∠45°	稳定性分析	受顺坡向节理 210°∠45° 控制，裂隙较发育，风化剥落强烈。整个块体以斜靠形式覆于山体坡面。稳定性差。
照片

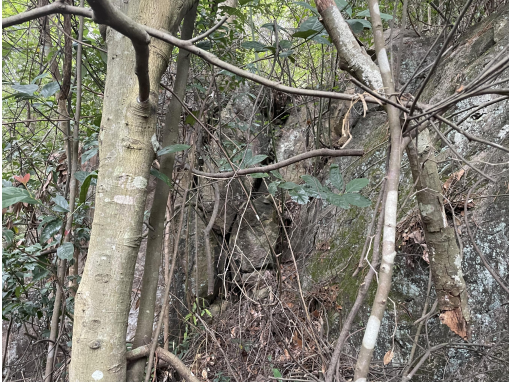
表 4-5 危岩体 WY5 稳定性分析表

危岩体 WY5 属群体型危岩体，分布在标高+125m，分布区域宽 5m，高 4m，厚 3m，危岩体单块体积 0.2~20m³ 不等，方量约 60m³。受顺坡向节理 J6 (200° ∠53°) 控制，裂隙较发育，风化剥落强烈，岩体底部掏空处于悬空状态，后侧受结构面 J1 (200° ∠75°) 切割。可能发生滑移式崩塌，崩落方向为 200°。

编号	WY5	位置		
危岩体特征	估算体积	60m ³	岩性	凝灰岩
	坡面倾向/倾角	162°/78°	破坏模式	滑移式
	控制性结构面产状	J1: 200°∠70° J6: 200°∠53°	稳定性分析	受产状 J1: 200°∠70° 和 J6: 200°∠53° 切割已经形成楔形体，出现多处纵向裂缝，缝宽 5cm~15cm，基本贯通，整个块体以斜靠形式覆于边坡坡脚。可能发生滑移式崩塌，稳定性差
照片

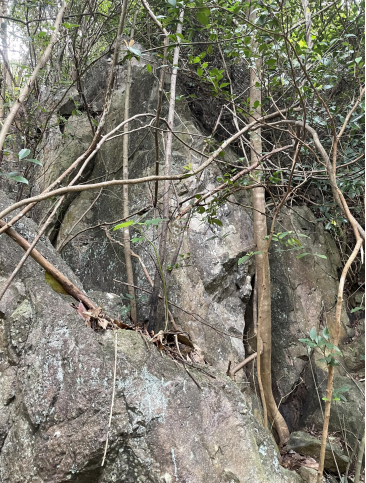
表 4-7 危岩体 WY7 稳定性分析表

危岩体 WY7 属群体型危岩体，分布在标高+110m，分布区域宽 2.5m，高 4.6m，厚 2.7m，危岩体单块体积 0.2~10m³ 不等，方量约 32m³。受顺坡向节理 J6 (200° ∠53°) 控制，裂隙较发育，风化剥落强烈，岩体底部掏空处于悬空状态，后侧受结构面 J7 (290° ∠85°) 切割。可能发生倾倒式崩塌，崩落方向为 200°。

编号	WY7	位置		
危岩体特征	估算体积	32m ³	岩性	凝灰岩
	坡面倾向/倾角	175°/80°	破坏模式	倾倒式
	控制性结构面产状	J6: 200°∠53° J7: 290°∠85°	稳定性分析	受产状 J6: 200°∠53° 和 J7: 290°∠85° 切割已经形成楔形体，出现多处纵向裂缝，缝宽 1cm~5cm，基本贯通，整个块体以斜靠形式覆于边坡坡脚。可能发生坠落式崩塌，稳定性差
照片

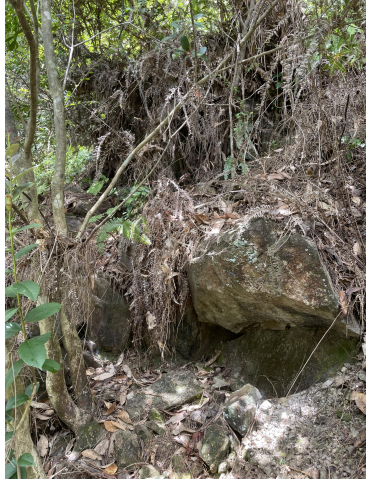
表 4-8 危岩体 WY8 稳定性分析表

危岩体 WY8 属独立危岩体，分布在标高+100m，分布区域宽 4.5m，高 3.3m，厚 2.0m，方量约 20m³。受顺坡向节理 J3 (115° ∠22°) 控制，裂隙较发育，风化剥落强烈，岩体底部掏空处于悬空状态。可能发生倾倒式崩塌，崩落方向为 155°。

编号	WY8	位置		
危岩体特征	估算体积	20m ³	岩性	凝灰岩
	坡面倾向/倾角	151°/60°	破坏模式	倾倒式
	控制性结构面产状	J5: 115°∠22°	稳定性分析	受顺坡向节理 115°∠22° 控制，裂隙较发育，风化剥落强烈。整个块体以斜靠形式覆于山体坡面。稳定性差。
照片

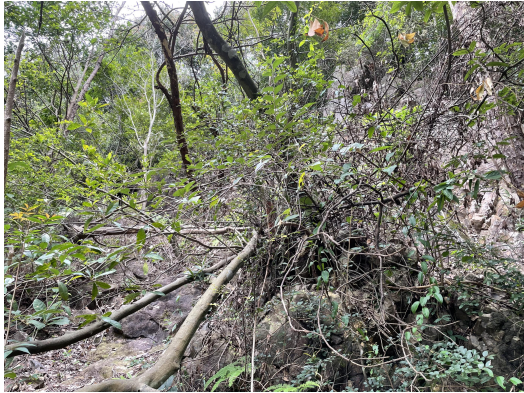
表 4-9 危岩体 WY9 稳定性分析表

危岩体 WY9 属独立危岩体，分布在标高+160m，分布区域宽 0.7m，高 1.5m，厚 1.2m，方量约 1.5m³。受顺坡向节理 J5 (115° ∠22°) 控制，裂隙较发育，风化剥落强烈，岩体底部掏空处于悬空状态。可能发生滑移式崩塌，崩落方向为 160°。

编号	WY9	位置		
危岩体特征	估算体积	1.5m ³	岩性	凝灰岩
	坡面倾向/倾角	160°/45°	破坏模式	滑移式
	控制性结构面产状	J5: 115°∠22°	稳定性分析	受顺坡向节理 115°∠22° 控制，裂隙较发育，风化剥落强烈。整个块体以斜靠形式覆于山体坡面。稳定性差。
照片

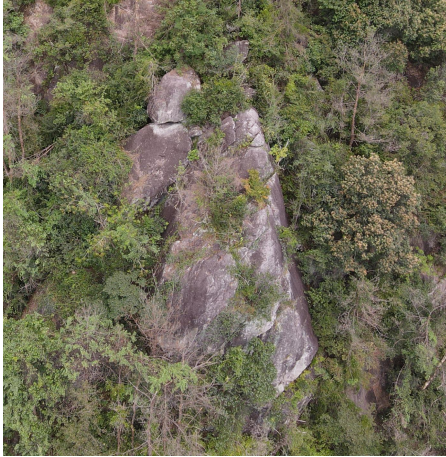
表 4-10 危岩体 WY10 稳定性分析表

编号	WY10	位置		
危岩体特征	估算体积	45m ³	岩性	凝灰岩
	坡面倾向/倾角	195°/85°	破坏模式	滑移式
	控制性结构面产状	J6: 200°∠53°	稳定性分析	受顺坡向节理 200°∠53° 控制，裂隙较发育，风化剥落强烈。整个块体以斜靠形式覆于山体坡面。稳定性差。
照片
