# 新疆维吾尔自治区应急管理厅机关自治区安全 生产综合基地维修项目

## 处理方案

中科盛华工程集团有限公司

2025年5月

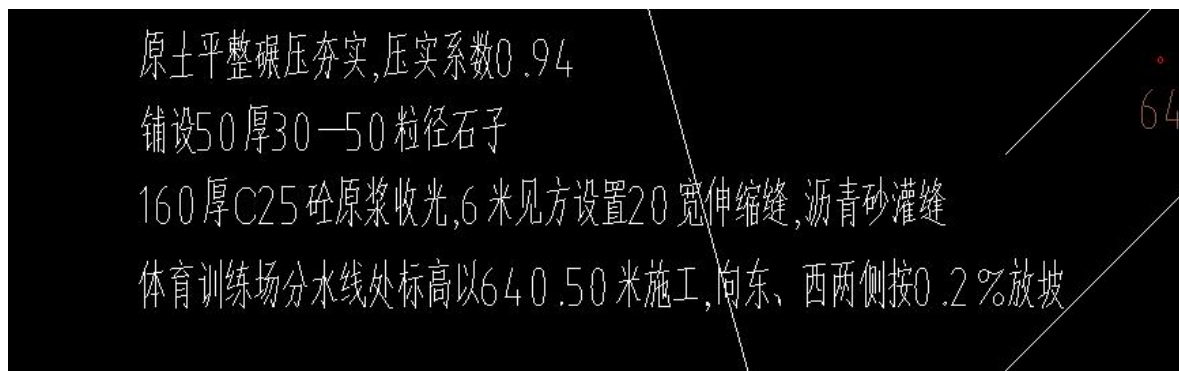
原蓝图做法：

解决方案：根据地勘报告，综合考虑原因（1）原下层素填土不均匀沉降；

（2）原素土夯实局部压实系数不足导致不均匀沉降；

原有塌陷区域清理全部与周边地面；部分 10 厚橡胶垫拆除，等地面做完，重新组装橡胶垫；拆除、恢复面积均为 288 m<sup>2</sup>，拆除现有的 160 厚 C25 砼，面积约 456 平方米。修复后面层至原设计标高。

地面做法：

- 1、2 厚聚氨酯整体涂层（重新绘制分隔白线）；
  - 2、腻子（配套产品）；
  - 3、160 厚 C25 细石混凝土随打随抹平，每隔 6 米设置 20mm 伸缩缝，沥青砂灌缝；
  - 4、100 厚 30-50 粒径石子；
  - 5、原 50 厚粒径砂石层；
- 篮球场：重新补 50mm 宽白色聚氨酯地坪漆，约 200 米；

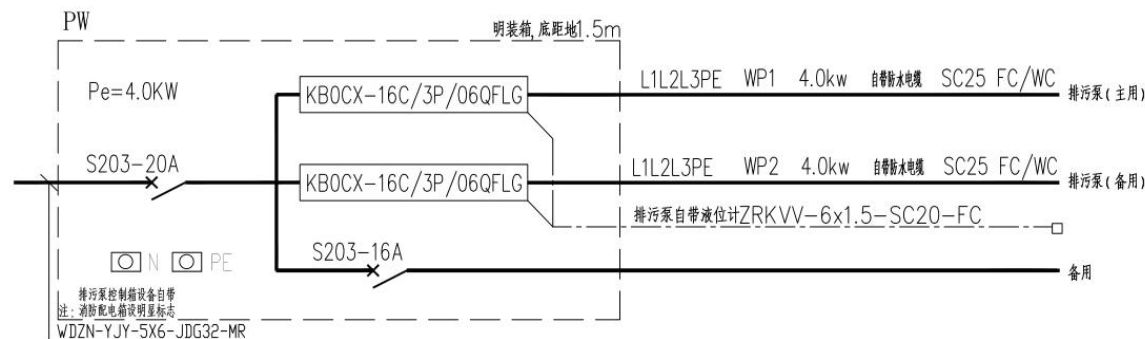
泵房排污泵启动箱“一用一备水泵控制器”无法操作。

解决方案：取消 DSCPST45C/33/M16/FK2/MBI 开关 30mA 的漏电保护测试排污泵能否工作，若还是不能正常工作，整体更换排污泵配电箱 1 面 800\*800\*400 泵配电箱，配套电缆不需要更换，配电箱系统图如下图所示：
