二层改造后照明平面图 1:100

成都市金南小学教学辅助用房装修项目
子项目名称

一层改造后照明平面图

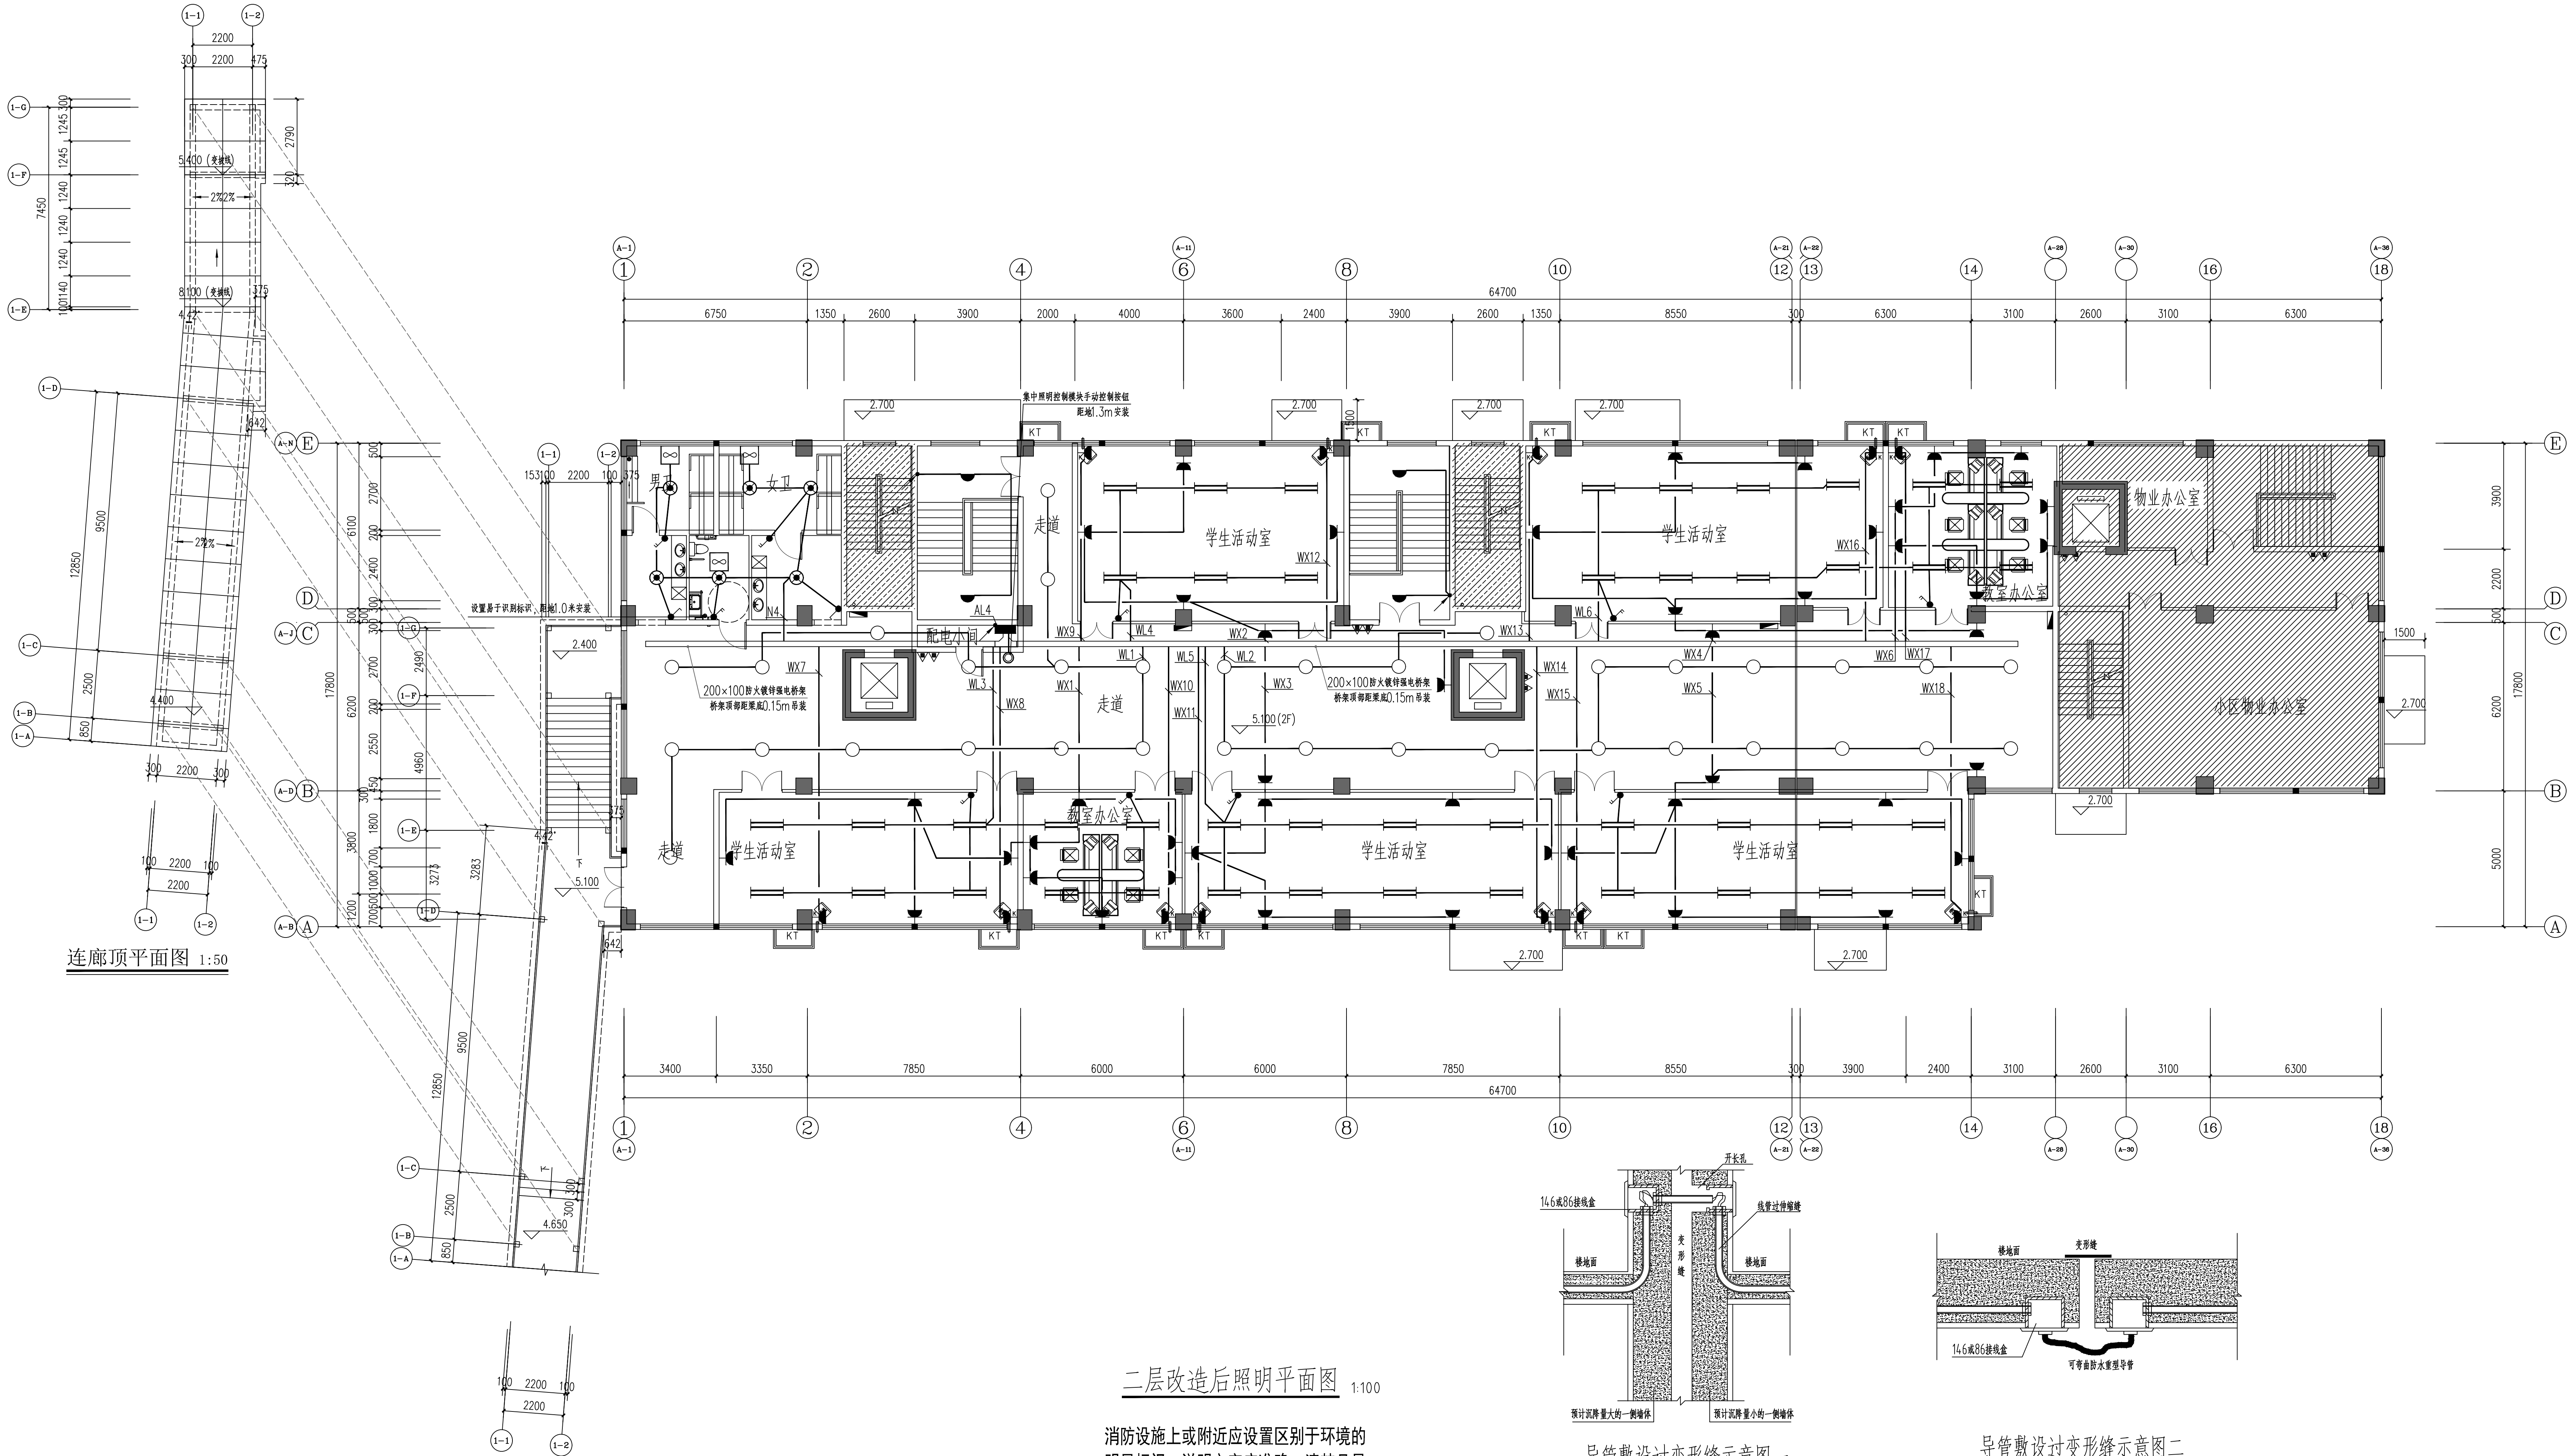
导管敷设过变形缝示意图一

标准图集18D802《建筑电气工程施工安装》第39页,线槽、托盘桥架过变形缝做法见第36页
线路穿越建筑变形缝和楼板的孔洞应采取防火封堵措施,封堵组件耐火性能不应低于防火分隔部位的耐火性能要求。

导管敷设过变形缝示意图二
