总平面图 1:500

乌苏市住房和城乡建设局

个小区)内配套基础设施建设项目—农业局小

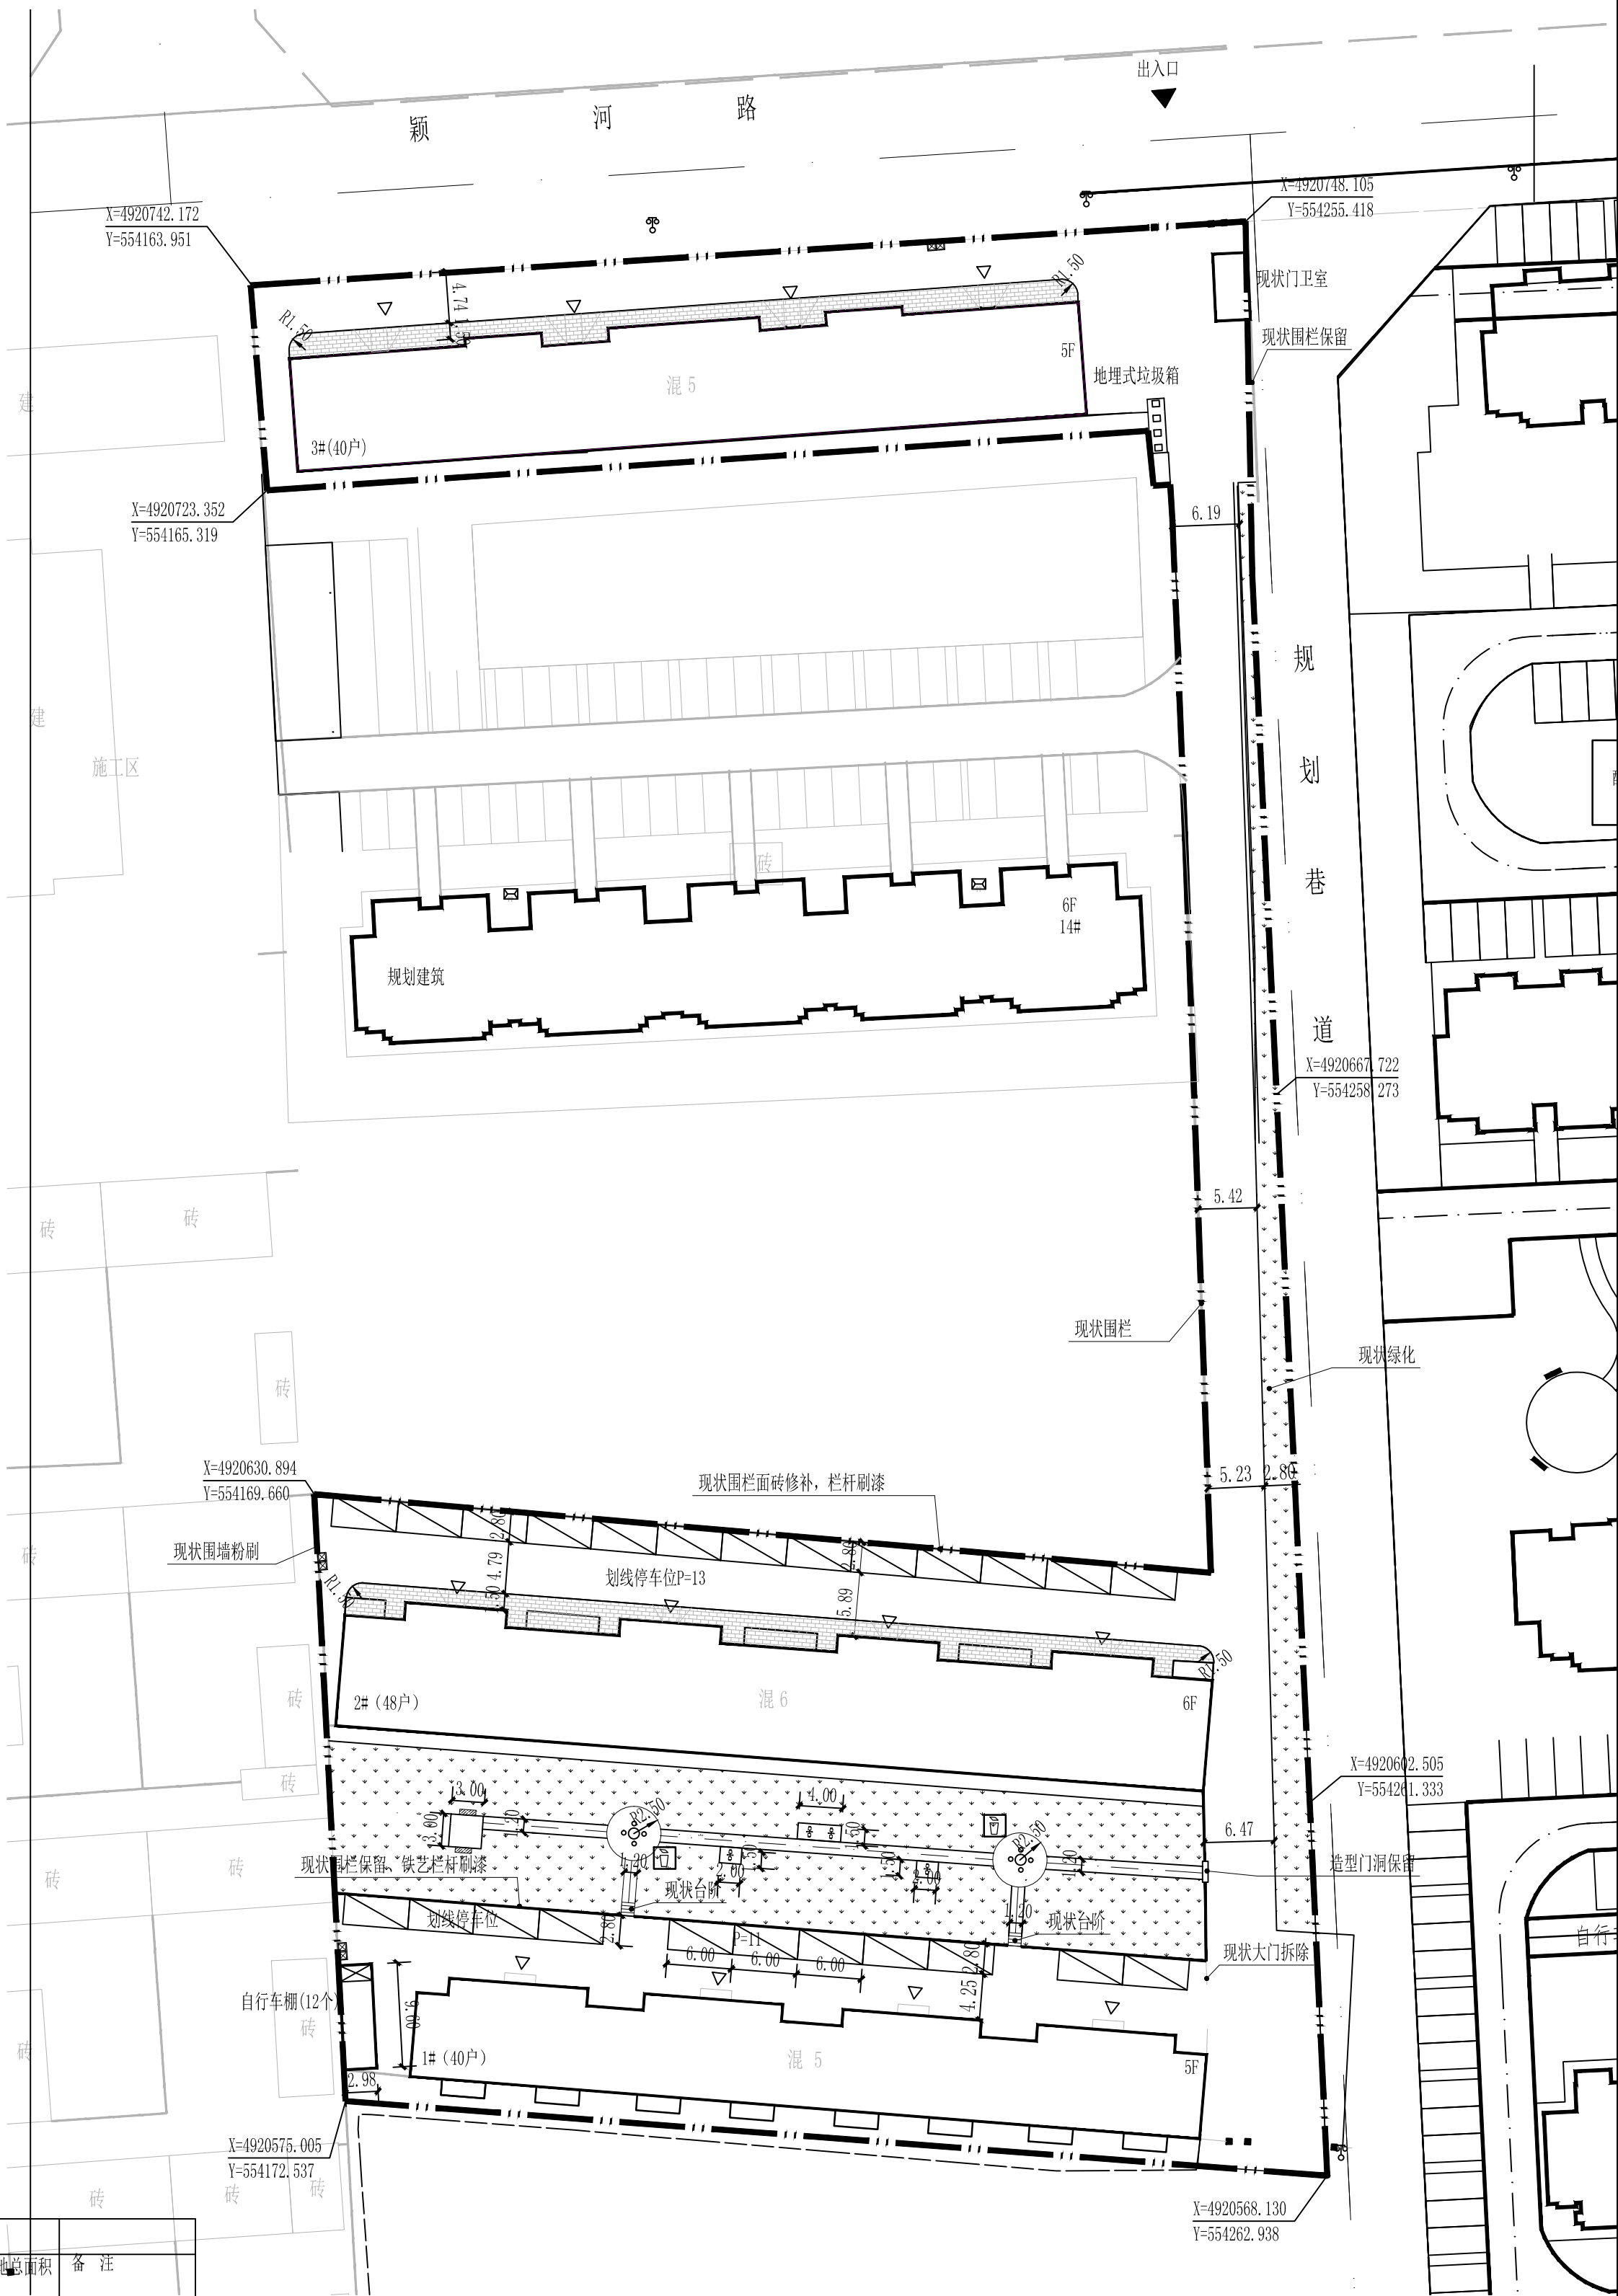
1. 本图单位为米。
2. 交通组织：小区现状出入口为铁艺大门，有车行道门与门卫室，人车混行，目前对现状出入口进行保留，远期规划巷道修建后可拆除重新设置出入口
3. 停车位设计：根据现场条件，增加地面停车划线。
4. 附属设施设计说明
 - (1) 一般情况，设施宜布置在铺装场地上，若布置于草坪等无硬质铺装面上时，应按要求做垫基础，并做与周边铺装相协调的铺装面层。
 - (2) 设施安装在硬质铺装面层时，可直接使用膨胀螺栓固定的小型设施，可在铺装面层施工完成后安装；需要有基础支撑连接的大型设施须在面层施工前与预埋件铆固连接后，再进行面层铺设作业。
 - (3) 果皮箱、宣传牌、健身器材、石桌凳等设施均根据设计要求购置成品。
5. 未尽详之处参见相关规范及标准执行，或根据现场情况与设计人员协商解决。
