2025 年农村公路专项维修服务

# 施 工 图 设 计

(报批稿)

安吉县交通设计院有限公司

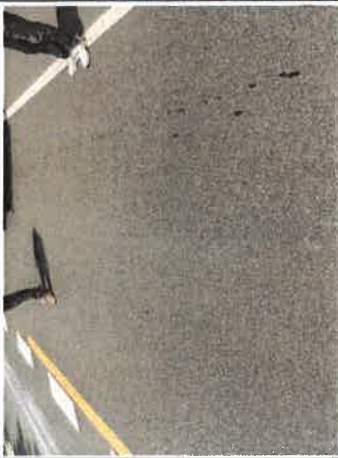
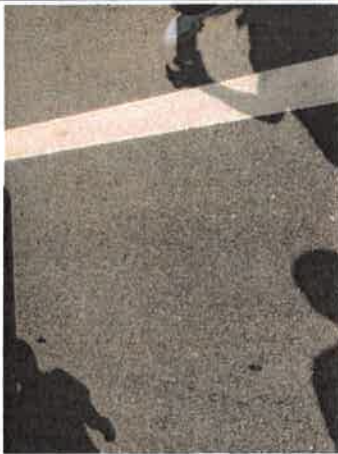
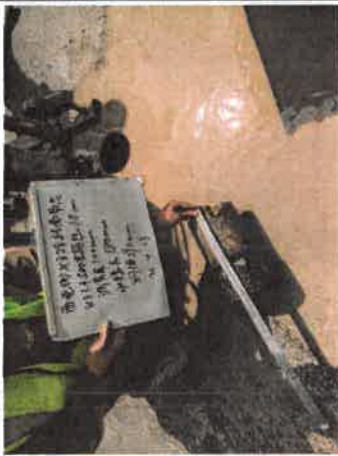
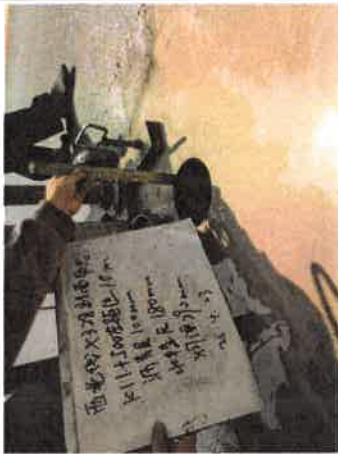
| 符芯样完整照片、<br>带标尺 | 路段桩号：K11+500~K14+500 | | 病害描述：裂缝 | | |
| | 85 | 沥青混凝土 | 开裂 | | / |
| | / | 水泥稳定碎石 | 破碎、未取出 | | / |

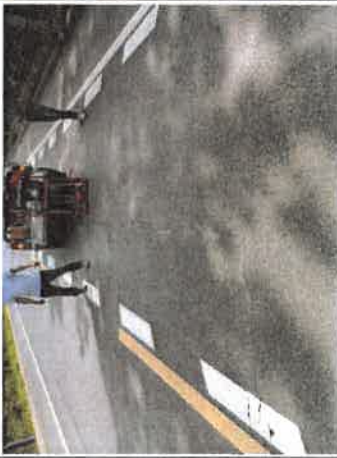
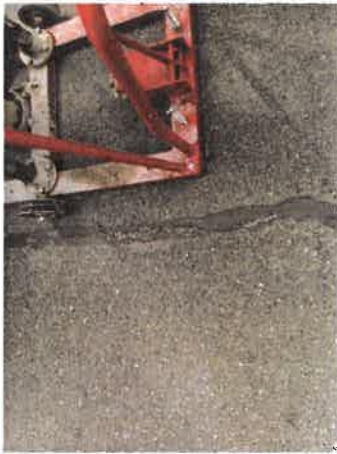
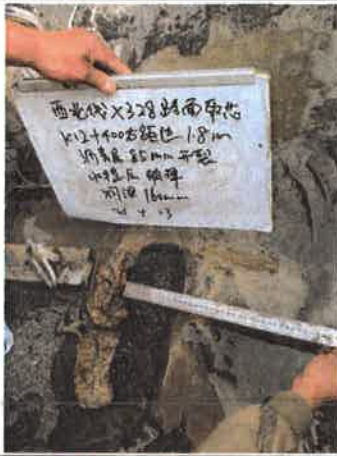
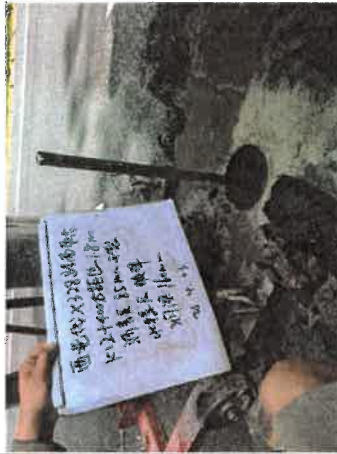
| 符芯样完整照片、<br>带标尺 | 路段桩号：K11+500~K14+500 | | 病害描述：裂缝 | | |
| | 78 | 沥青混凝土 | 开裂 | | / |
| | 190 | 水泥稳定碎石 | 开裂 | | / |

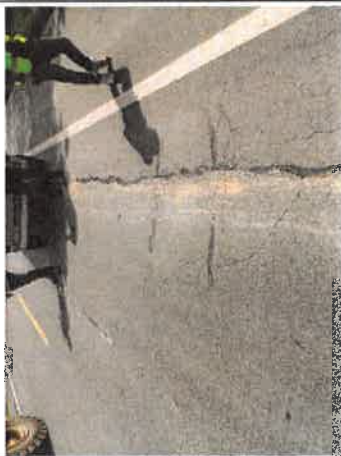
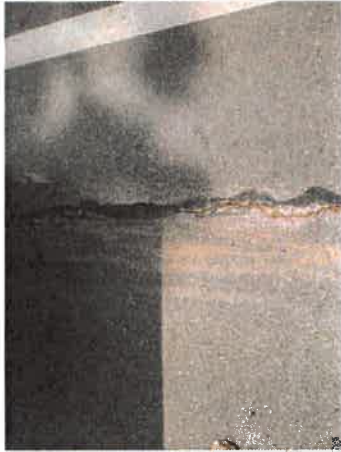
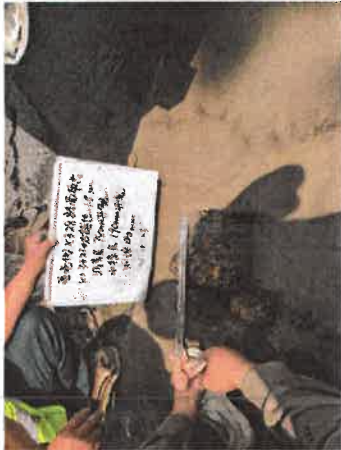
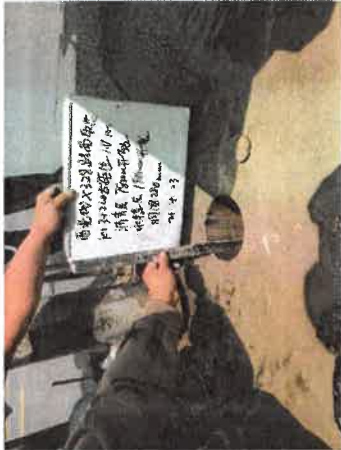
| | | | 病害描述：裂缝 | | | |
| | 30 | 沥青混凝土 | 破碎 | | | |
| | 190 | 水泥稳定碎石 | 破损 | | | |

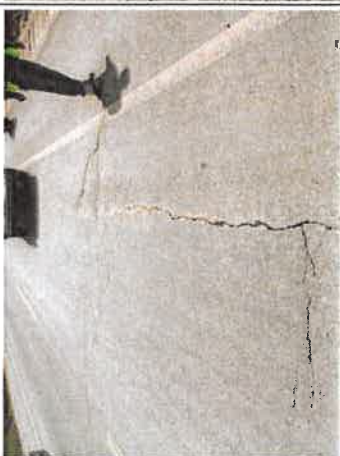
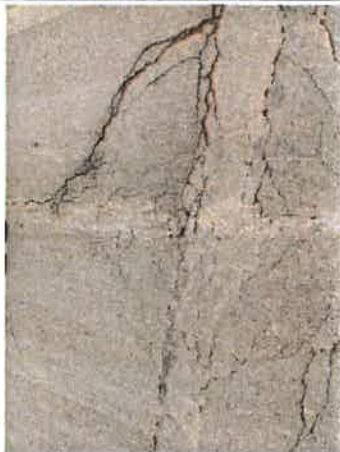
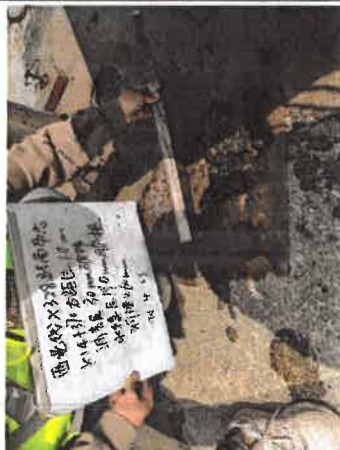
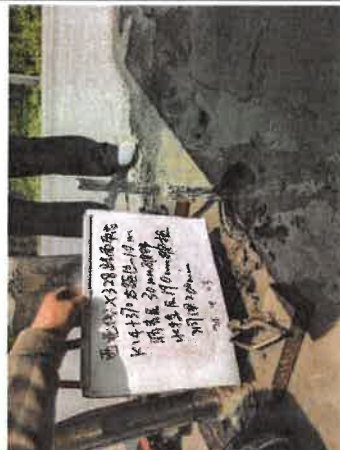
| | 路段桩号：K96+800~K98+450 | | 病害描述：裂缝 | | |
| | 40 | 沥青混凝土 | 开裂 | | / |
| | / | 水泥稳定碎石 | 破碎 | | / |

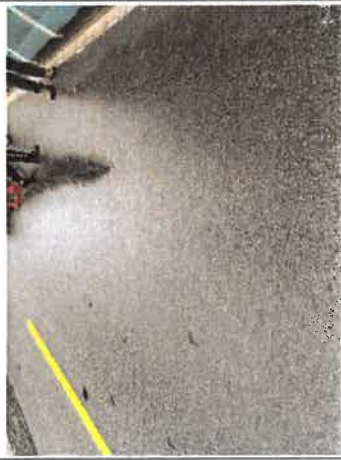
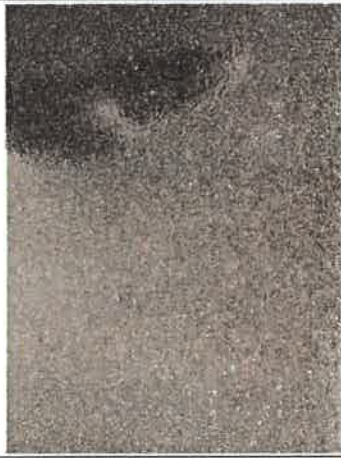
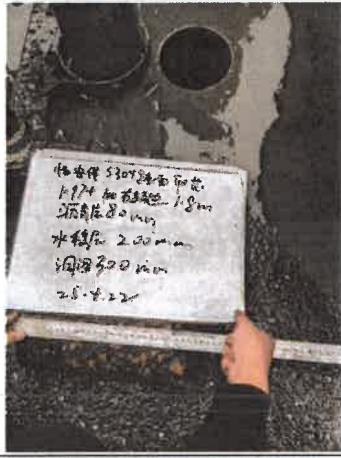
| | 300 | / | / | | / | |
| 病害现状全景 | | 病害现状近景 | | 芯样尺寸照片 | | 试洞照片 |

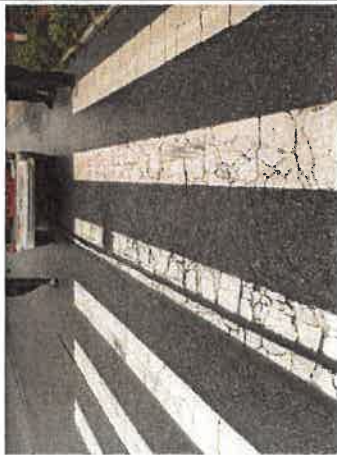
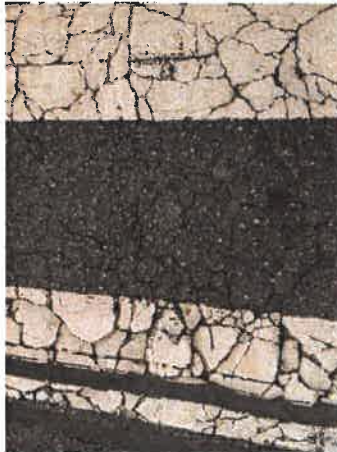
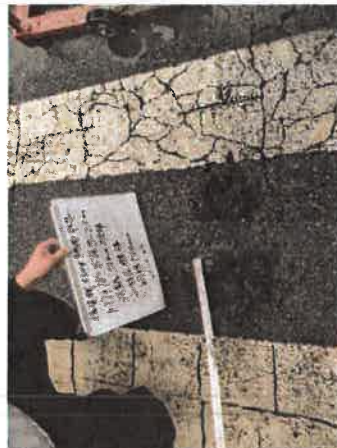
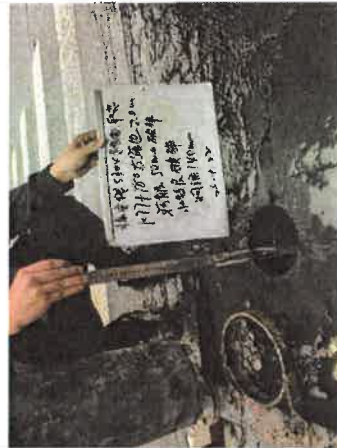
| 符芯样完整照片、带标尺 | 路段桩号：K77+200~K78+400 | | | 病害描述：裂缝 | |
| | 50 | 沥青混凝土 | 破碎 | | / |
| | / | 水泥稳定碎石 | 破碎 | | / |

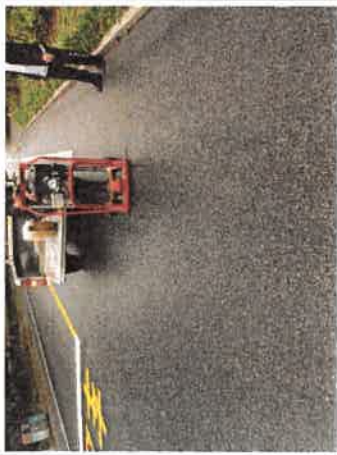
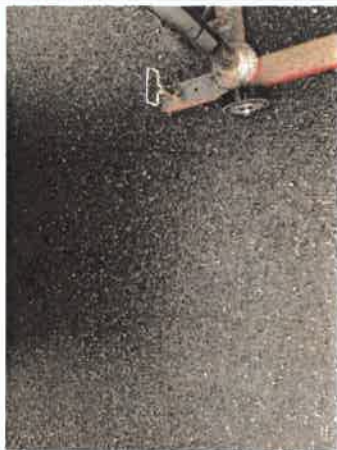
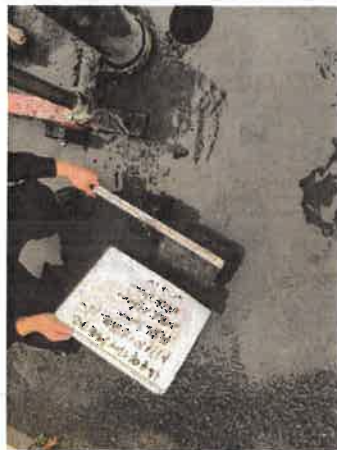
| | 370 | / | | / | / |

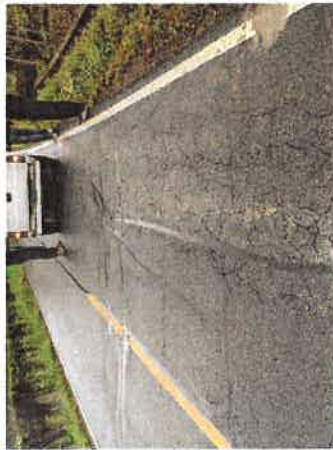
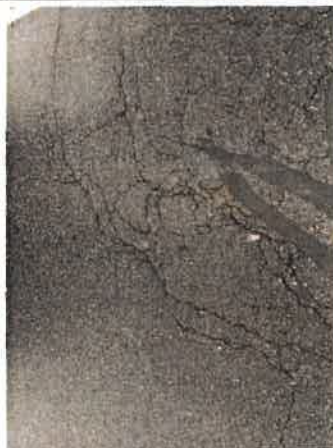
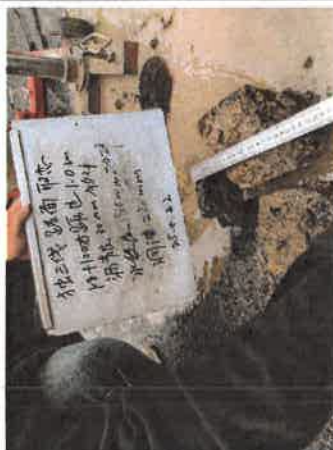
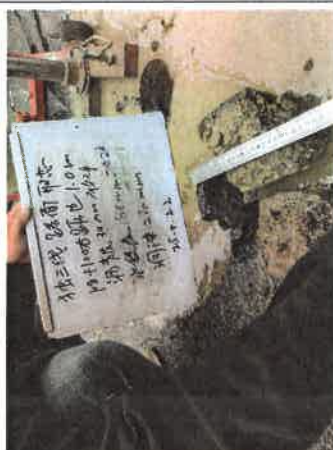
| | 路段桩号：K7+900~K9+700 | | 病害描述：裂缝 | | | |
| | 30 | 沥青混凝土 | 破碎 | | | / |
| | 180 | 水泥稳定碎石 | 破碎 | | | / |

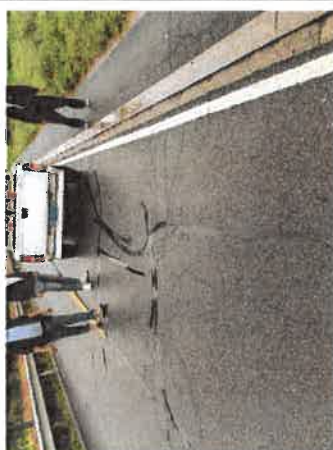
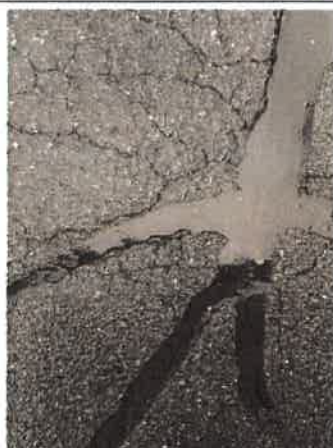
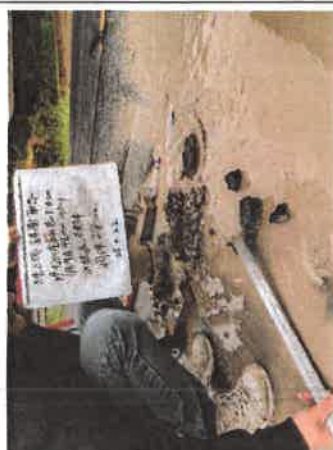
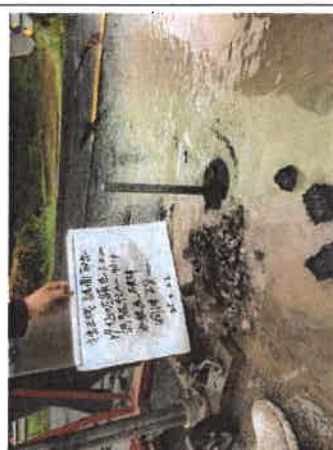
| | 路段桩号：K7+900~K9+700 | | 病害描述：裂缝 | | |
| | 42 | 沥青混凝土 | 破碎 | | / |
| | / | 水泥稳定碎石 | 破碎 | | / |
