2022年螺洋高架桥专业化养护项目

施 工 图 设 计

工程名称：2022年螺洋高架桥专业化养护项目施工图设计

螺洋高架桥专业化养护施工图设计说明

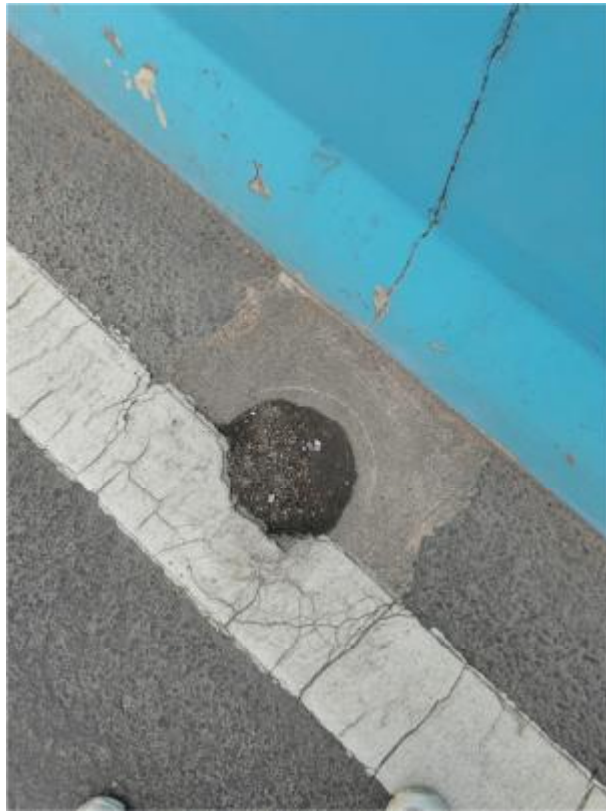
排水系统主要病害：排水孔堵塞、落水管缺失。

泄水管堵塞

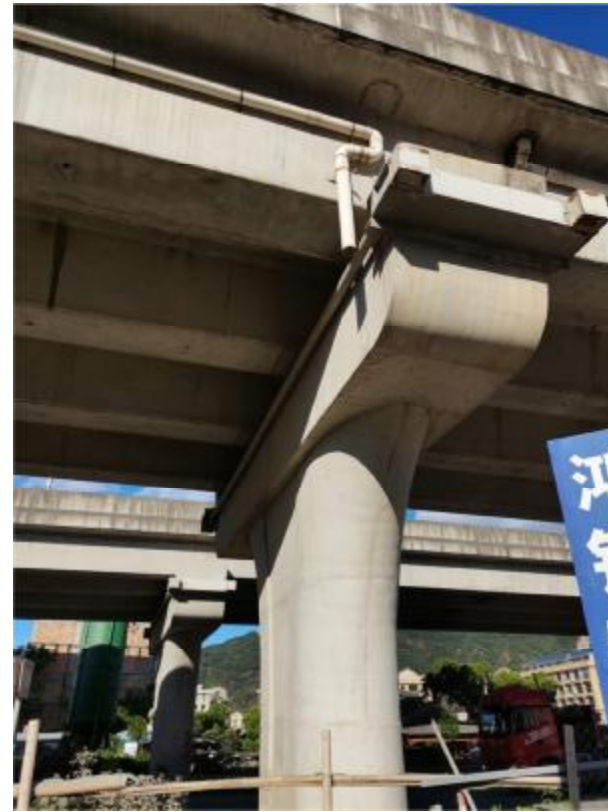
落水管堵塞未接地

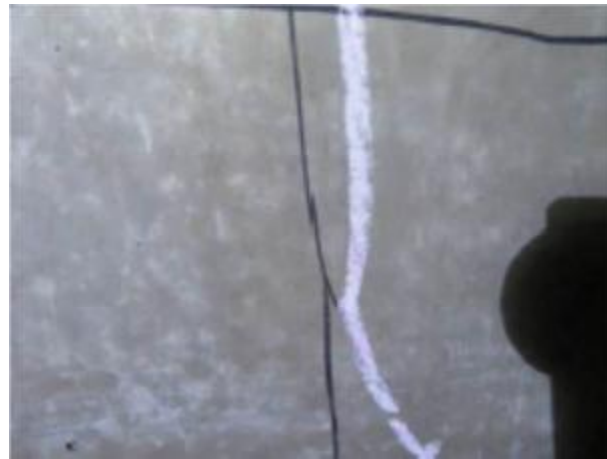
顶板184条纵向裂缝， $L_{\text{均}}=0.3\sim 3.0\text{m}$ ， $W=0.06\sim 0.15\text{mm}$ ；3处破损， $S_{\text{总}}=0.10\text{m}^2$ ；1条横向裂缝， $L=1.2\text{m}$ ， $W=0.06\text{mm}$ ；2条水平裂缝， $L_{\text{总}}=3.7\text{m}$ ， $W=0.04\text{mm}$ ；箱室外：30条纵向裂缝， $L_{\text{总}}=3.4\text{m}$ ， $W=0.06\sim 0.10\text{mm}$ ；2条斜向裂缝， $L_{\text{总}}=1.4\text{m}$ ， $W=0.08\sim 0.10\text{mm}$ ；2处露筋 $L=0.2\text{m}$ ， $S=0.02\text{m}^2$ ；1处保护层偏薄；

第24 跨1#箱室内顶板纵向裂缝

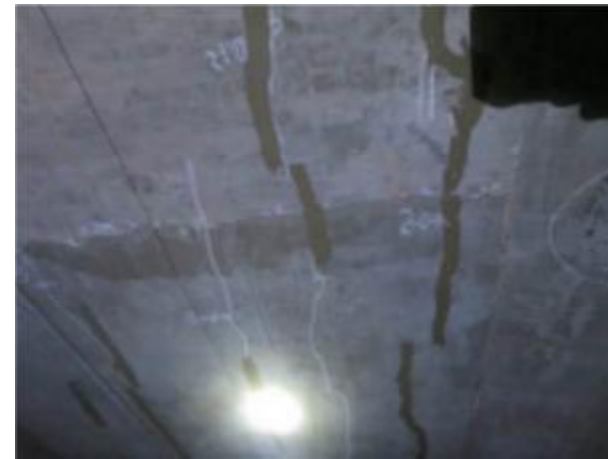
第24 跨1#箱室内顶板裂缝已修补

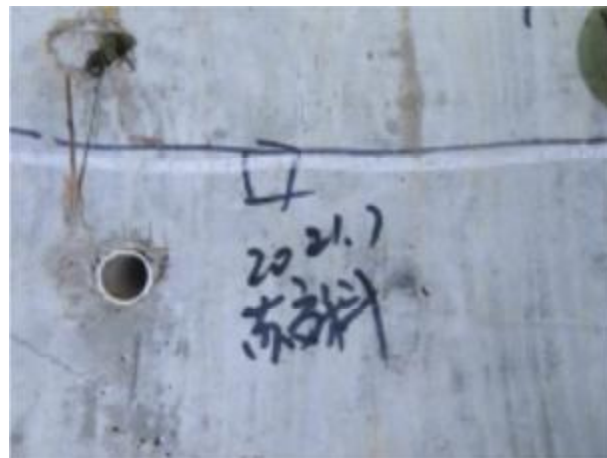
第24 跨1#箱室内左腹板水平裂缝

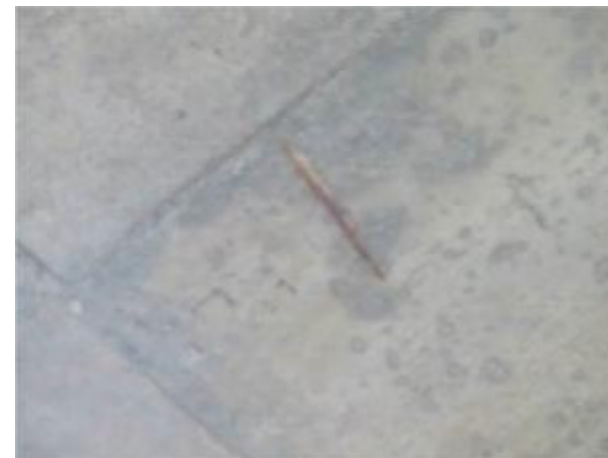
第25 跨箱梁翼板露筋

处理措施：对结构外观出现钢筋外露锈蚀的区域清理干净，并对外露钢筋进行除锈、阻锈处理，然后按砼表面缺陷修复法修复。

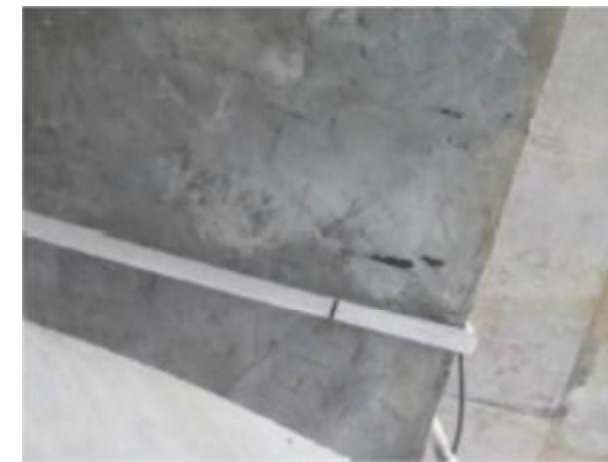
第25 跨箱梁底板露筋

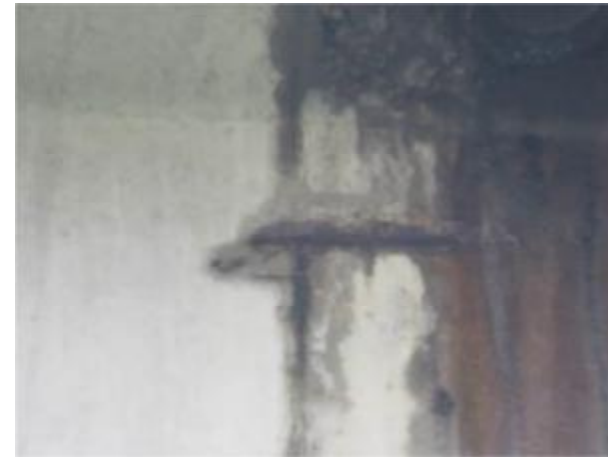
46-4#箱梁右侧翼缘板露筋

（3）对于表面露筋、锈胀、刮擦露筋的对结构外观出现钢筋外露锈蚀的区域清理干净，并对外露钢筋进行除锈、阻锈处理，然后按砼表面缺陷修复法修复。

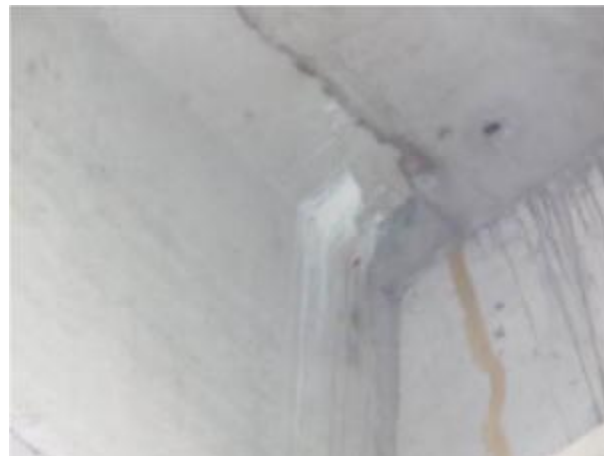
74-2#箱梁左侧翼缘板斜向裂缝，伴有析白

（1）对于盖梁裂缝 $<0.15\text{mm}$ 的进行灌浆封闭处理，并加强观测，若出现进一步延伸、发展等情况，再采取其他加固。

（2）对于盖梁裂缝 $\geq 0.15\text{mm}$ 且较深的裂缝采用压力灌注法，涂刷聚合物水泥浆，使修补区域与原砼颜色一致。

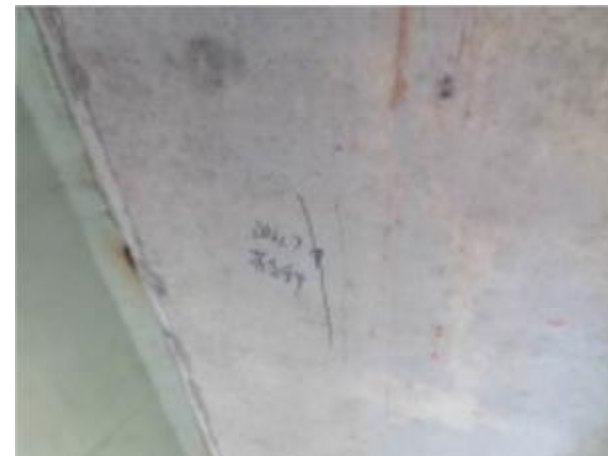
74-4#箱梁底板纵向裂缝

- （1）小箱梁裂缝：应力小箱梁在预制过程中，由于底板混凝土厚度不足或浇筑时振捣不密实，在张拉过程中，底板混凝土预应力筋附近出现横向拉应变，导致混凝土开裂，出现纵向裂缝。部分纵向裂缝为混凝土干缩产生。

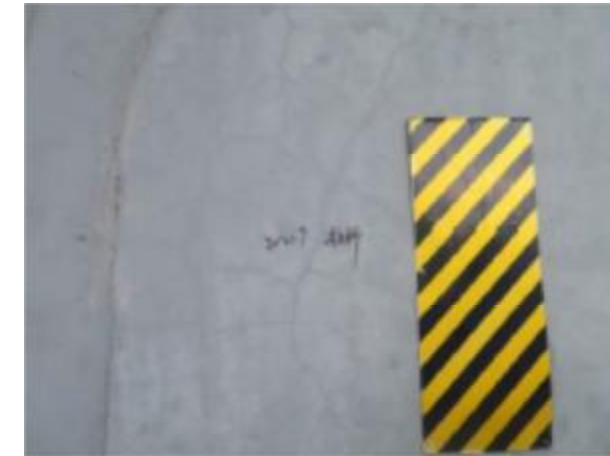
23#墩身大桩号侧网状裂缝

病害统计：桥墩6处网状裂缝， $S_{\text{总}}=3.72\text{m}^2$ ；1处破损， $S=0.04\text{m}^2$ ；2条斜向裂

(2) 对于盖梁裂缝 $<0.15\text{mm}$ 的进行灌浆封闭处理，并加强观测，若出现进一步延伸、发展等情况，再采取其他加固。

(3) 对于盖梁裂缝 $\geq 0.15\text{mm}$ 且较深的裂缝采用压力灌注法，涂刷聚合物水泥浆，使修补区域与原砼颜色一致。

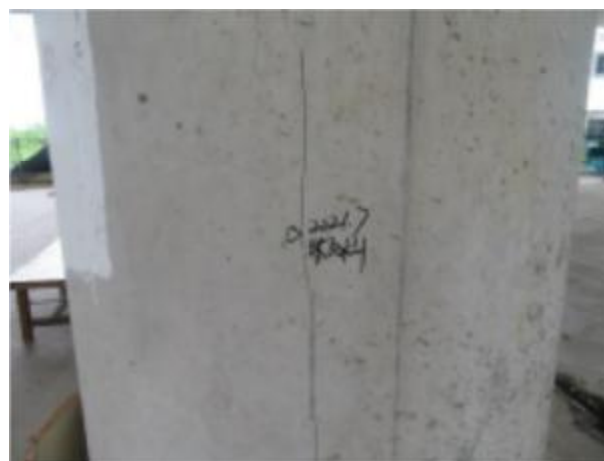
病害统计：桥墩1处破损， $S=0.01\text{m}^2$ ；1处水侵害；1处钢筋锈胀， $S=0.01\text{m}^2$ ；1处涂装层网状裂缝；1条环向裂缝， $L=1.5\text{m}$ ， $W=0.12\text{mm}$ ；1条斜向裂缝， $L=0.6\text{m}$ ， $W=0.04\text{mm}$ ；14条竖向裂缝， $L_{\text{总}}=18.9\text{m}$ ， $W=0.08\sim 0.14\text{mm}$ ；5处网状裂缝， $S_{\text{总}}=6.57\text{m}^2$ ， $W=0.06\text{mm}$ ；3条水平裂缝， $L_{\text{总}}=9.0\text{m}$ ， $W=0.06\text{mm}$ ；

6-1#立柱右侧面竖向裂缝

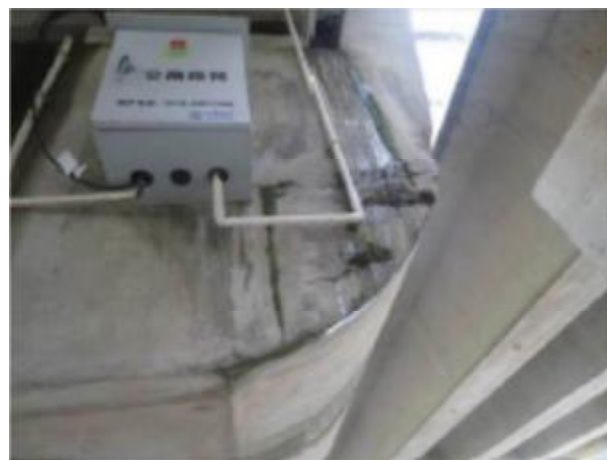
4#盖梁露筋

- （2）桥墩钢筋锈胀：施工不规范，导致梁板保护层不足，钢筋外露、锈蚀。

（1）对于锈胀、露骨的盖梁进行除锈后用环氧砂浆修复。

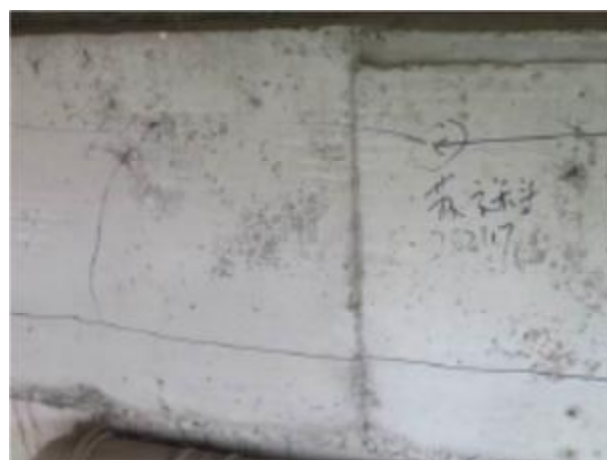
29#盖梁大桩号面水平裂缝

- （1）桥墩裂缝：桥墩盖梁裂缝主要出现在花瓶型桥墩，裂缝在盖梁上分布均匀，判断为受力裂缝。出现裂缝的桥墩盖梁基本进行体外预应力加固，原裂缝仅有一部分进行封闭。

（2）对于盖梁裂缝 $<0.15\text{mm}$ 的进行灌浆封闭处理，并加强观测，若出现进一步延伸、发展等情况，再采取其他加固。

（3）对于盖梁裂缝 $\geq 0.15\text{mm}$ 且较深的裂缝采用压力灌注法，涂刷聚合物水泥浆，使修补区域与原砼颜色一致。
