全国重点文物保护单位

吐峪沟石窟西崖洞窟集中区部分洞窟保护加固工程 施工图设计

中铁西北科学研究院有限公司

二零二五年一月

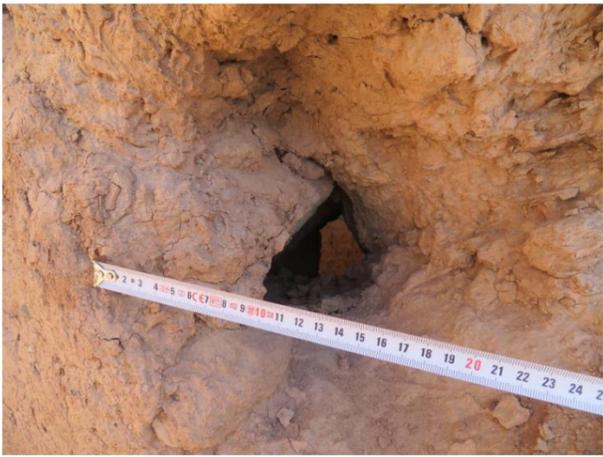
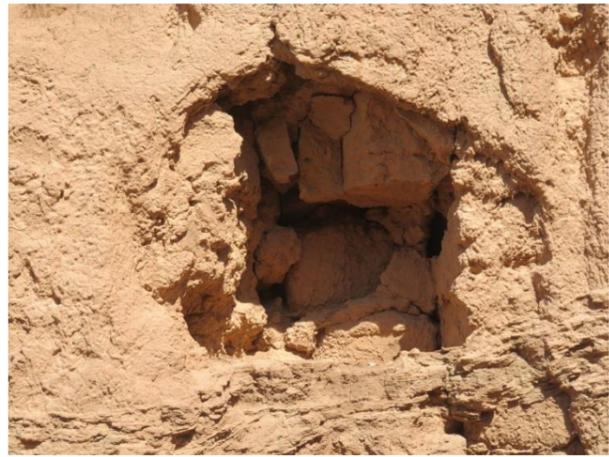
坍塌形成的孔洞	坍塌形成的孔洞

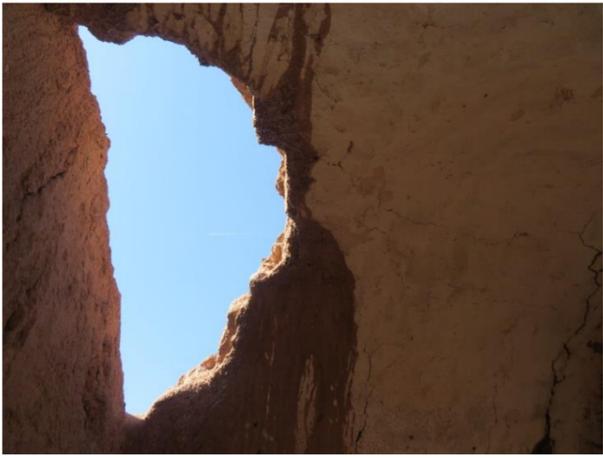
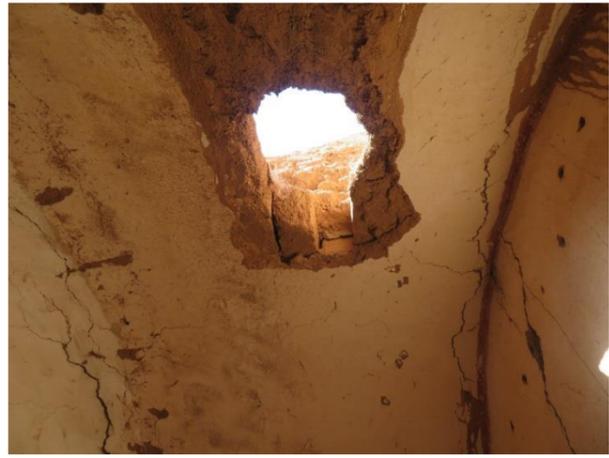
洞窟顶部坍塌冒顶 T2	洞窟顶部坍塌冒顶 T3

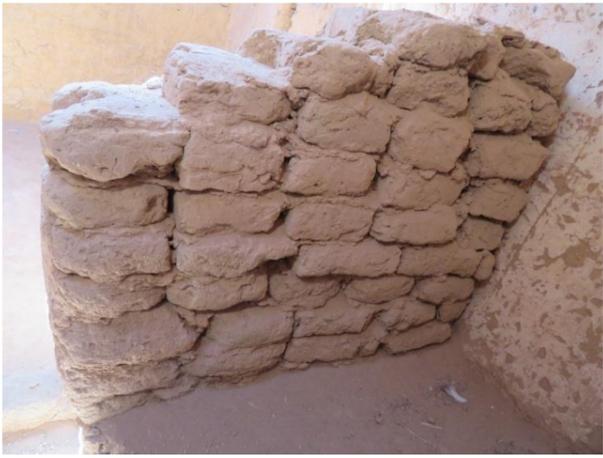
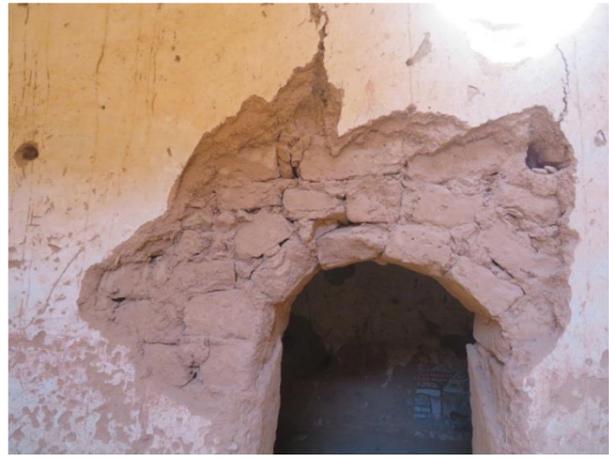
土坯墙体灰缝风化脱落	墙面草泥抹面层脱落

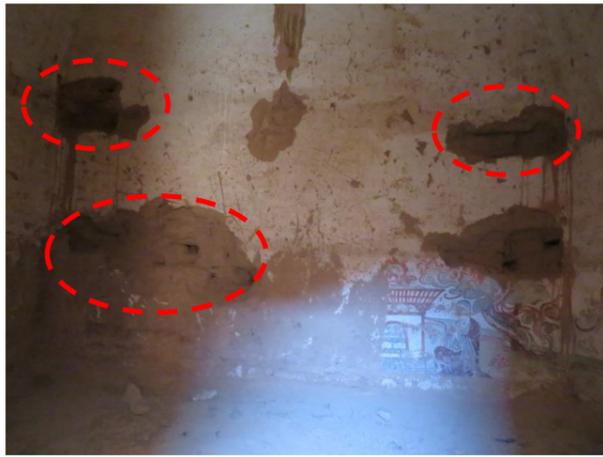
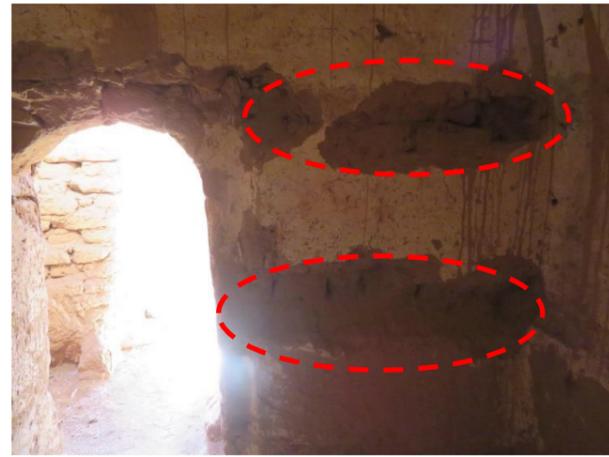
墙面草泥抹面层脱落	墙面草泥抹面层脱落

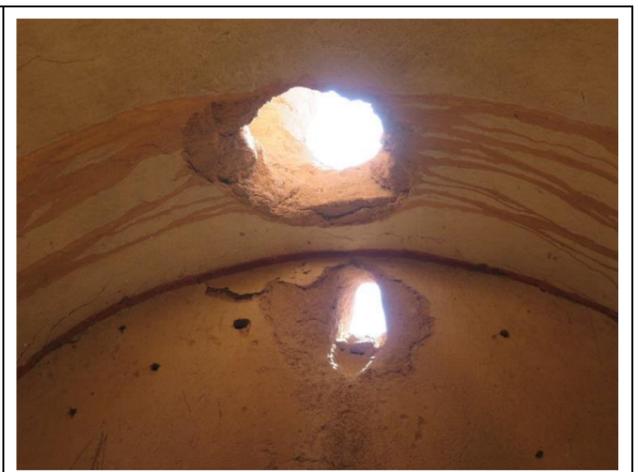
洞窟顶部坍塌冒顶

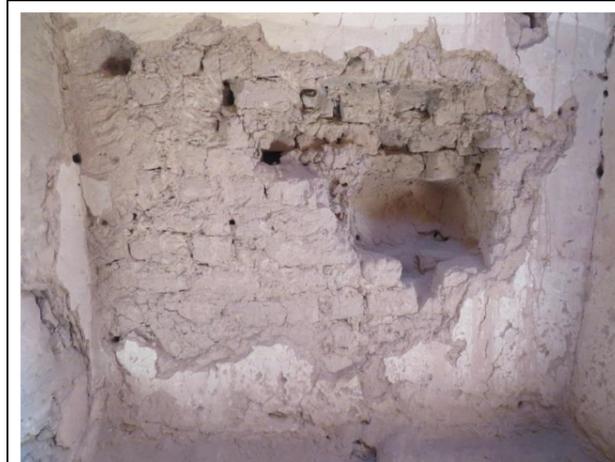
墙面原有草泥抹面层风化脱落

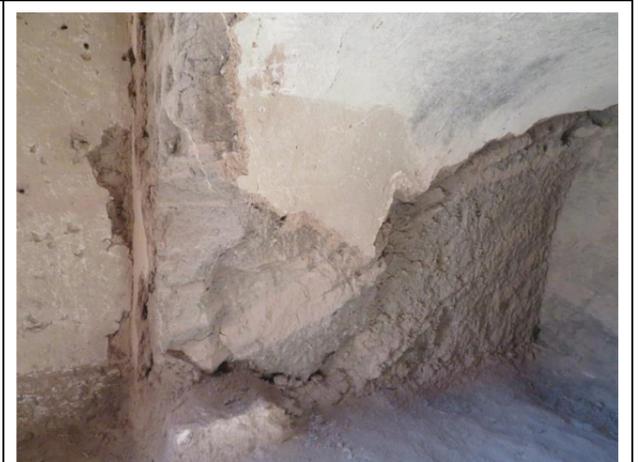
墙面原有草泥抹面层风化脱落

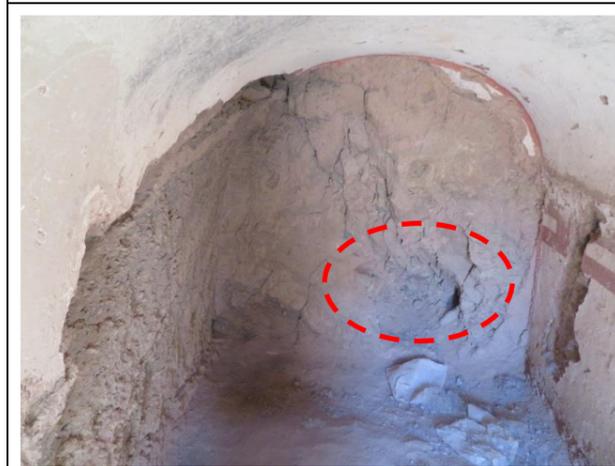
后室坍塌形成的表面坑洞

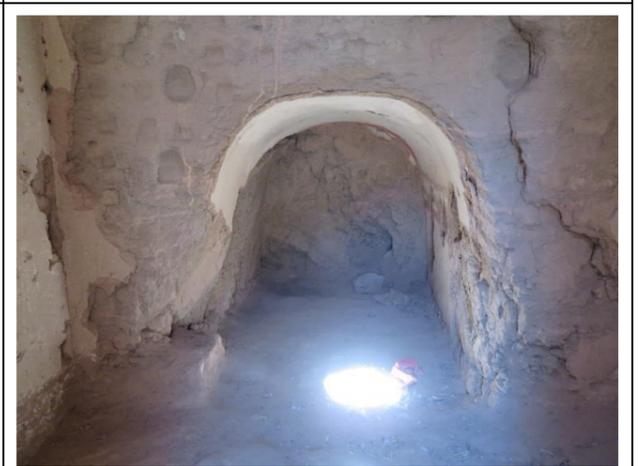
后室表面草泥抹面层完全脱落

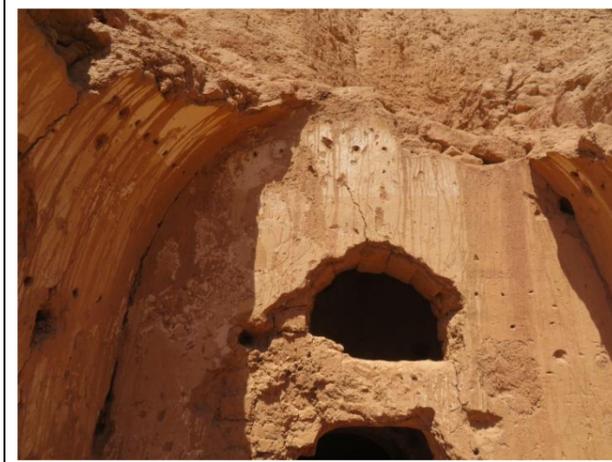
洞窟顶部坍塌冒顶

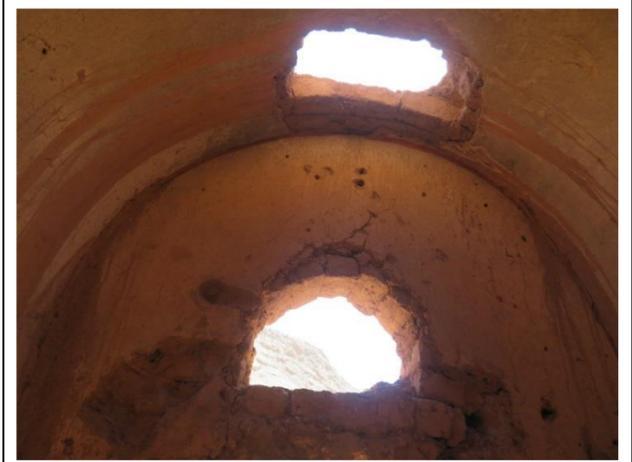
洞窟顶部坍塌冒顶

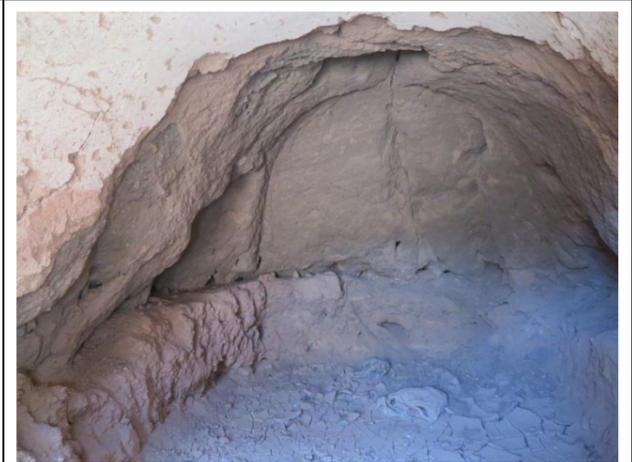
后室表面草泥层已完全脱落

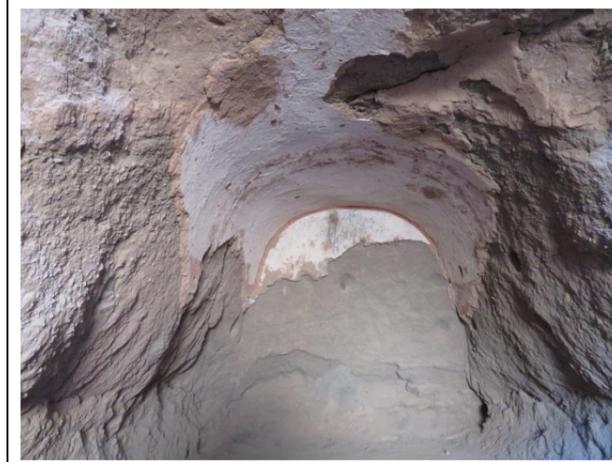
后室侧壁及顶部草泥层脱落严重

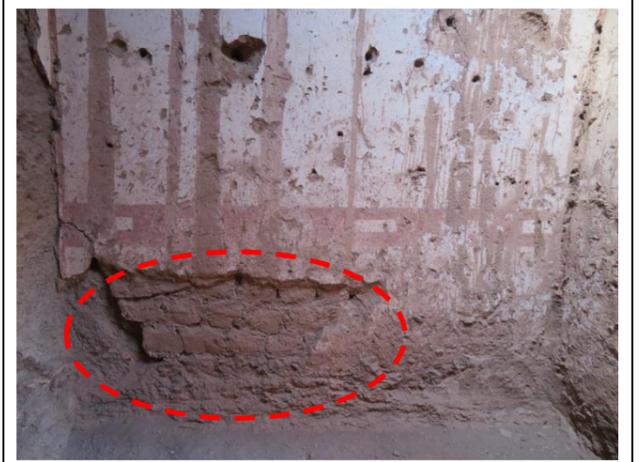
中室左侧墙壁下部草泥层脱落

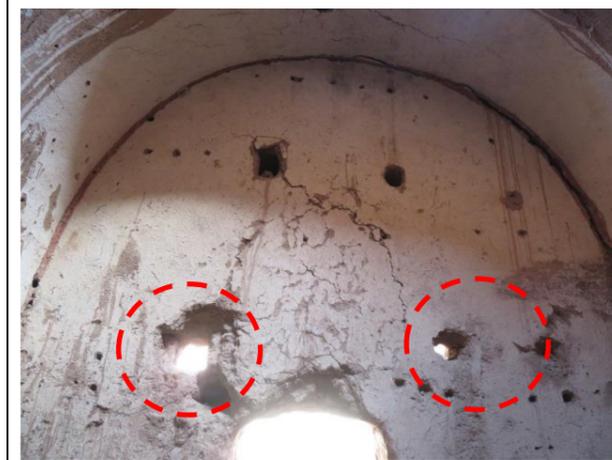
中间隔墙表面的坑洞

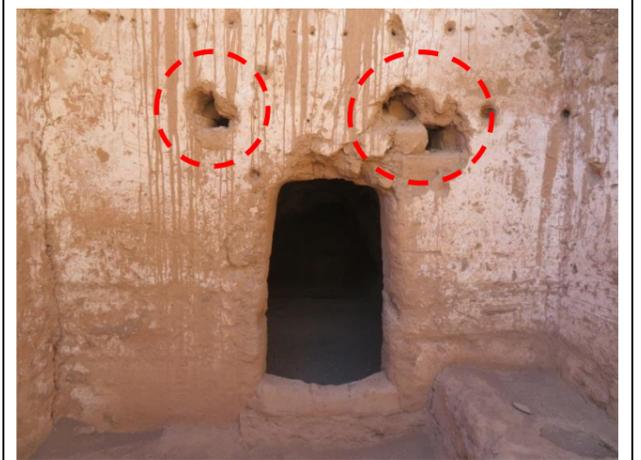
中间隔墙表面的坑洞

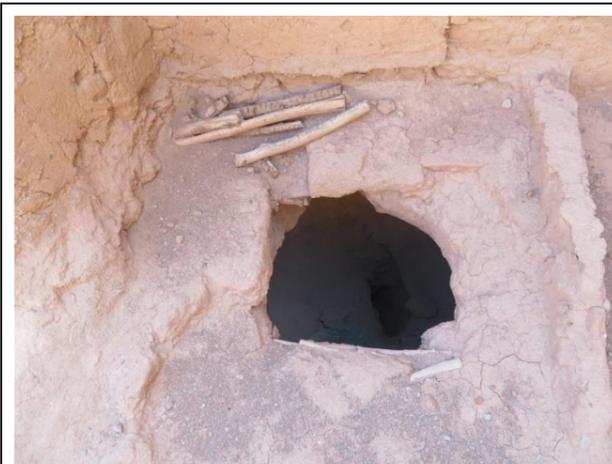
前室附近的水冲坑洞

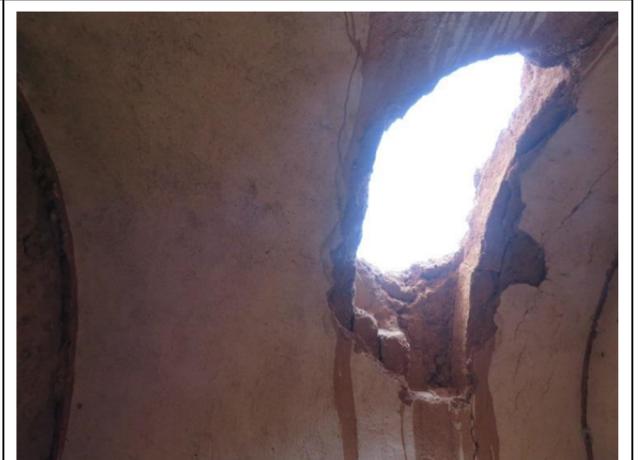
中室窟顶坍塌冒顶

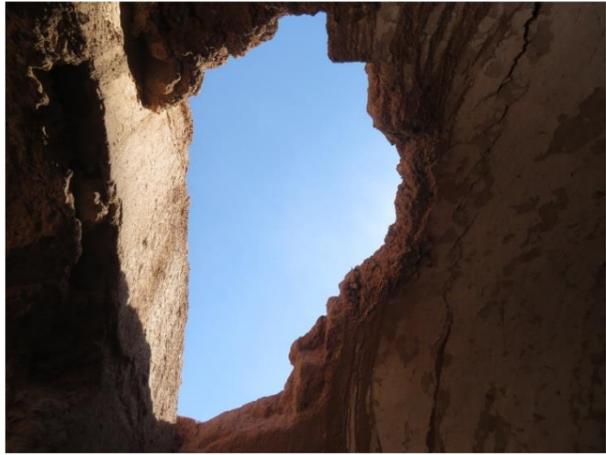
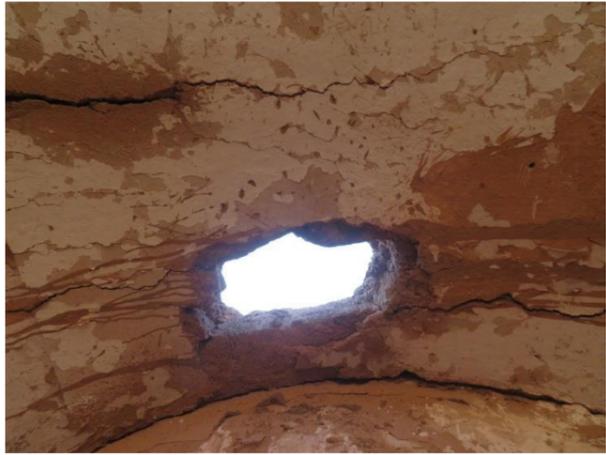
前室窟顶坍塌冒顶	前室窟顶坍塌冒顶
